**Fahrzeug:** **BMW i4 eDrive35 Schräghecklimousine 5-türig 0 ccm 286 PS / 210 KW Elektrisch Automatik**

## Zustandsbericht

Inspection date: 25 Jun 2026  
**Protocol number: 46383148**

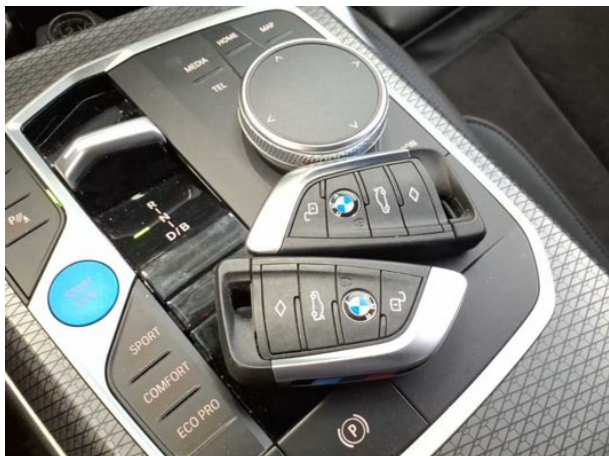
| Nr. | Bauteilgruppe | Beschreibung |
|---|---|---|
| 1 | Ausrüstung | Fahrzeugschlüssel m. Fernb. (Batterie) - Funktion / Zulässigkeit - erneuern |

**Beschädigung #1:** Ausrüstung: Fahrzeugschlüssel m. Fernb. (Batterie) - Funktion / Zulässigkeit - erneuern

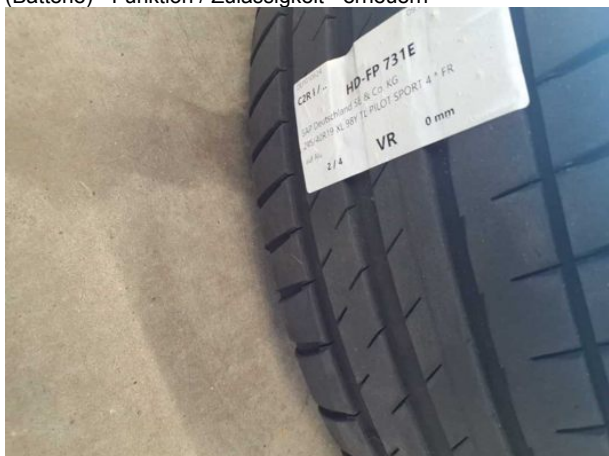
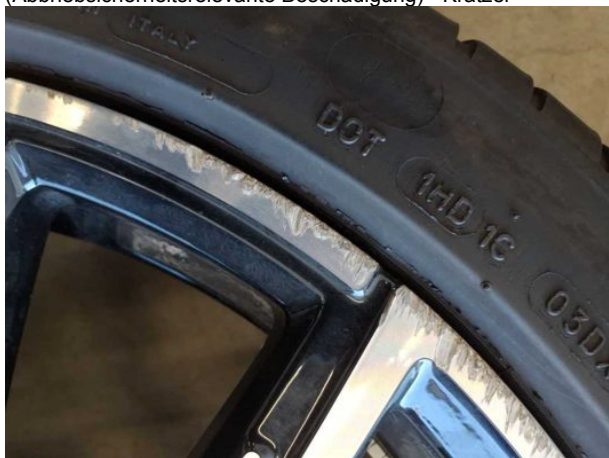
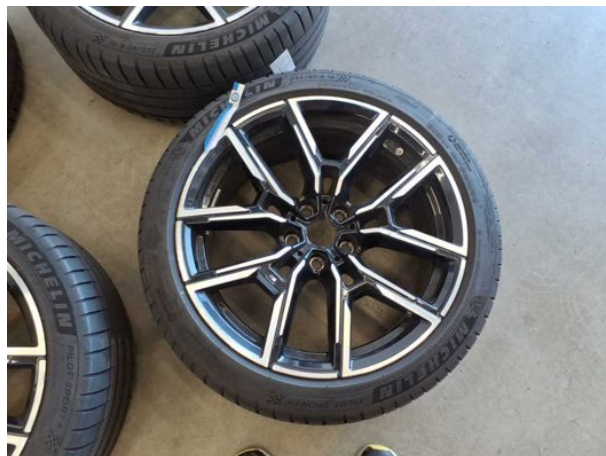
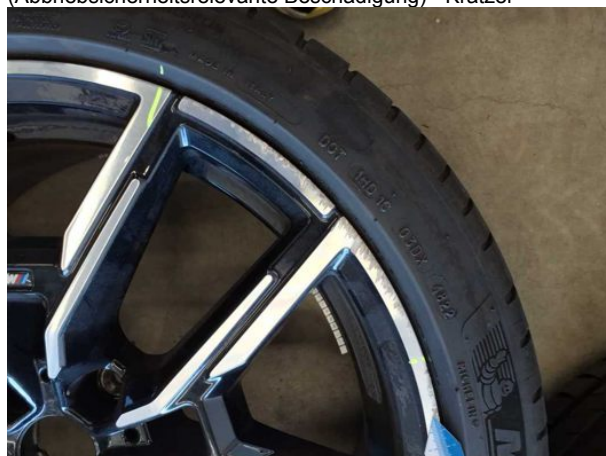
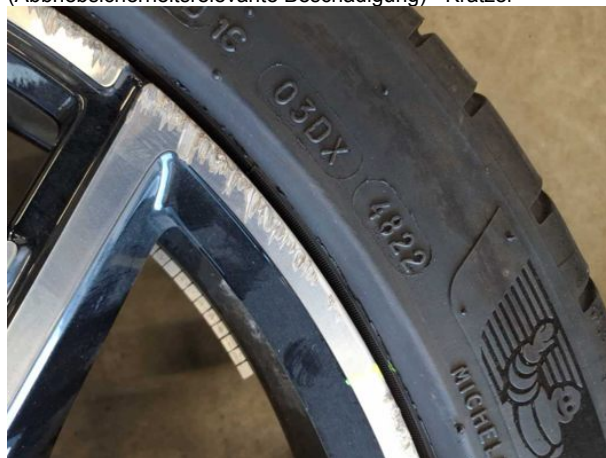
| Nr. | Bauteilgruppe | Beschreibung |
|---|---|---|
| 2 | 2.Radsatz | 1 Leichtmetallfelge (Abtriebsicherheitsrelevante Beschädigung) - Kratzer - Wertminderung |

**Beschädigung #2:** 2.Radsatz: 1 Leichtmetallfelge (Abtriebsicherheitsrelevante Beschädigung) - Kratzer -

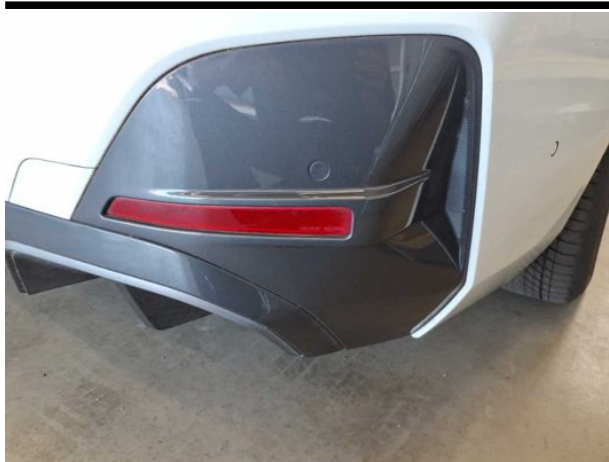
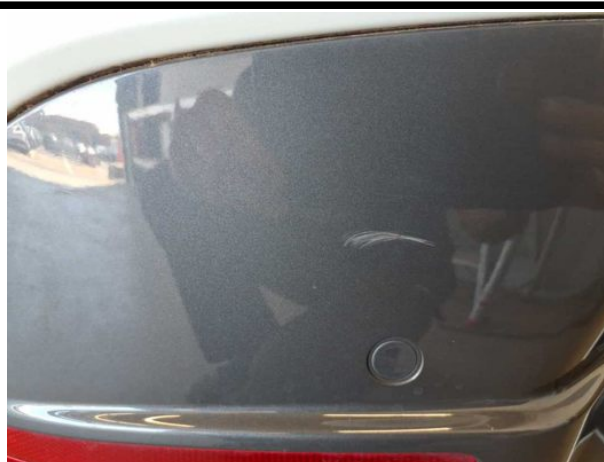
| Nr. | Bauteilgruppe | Beschreibung |
|---|---|---|
| 3 | Stoßfänger hinten | Abdeckung Stoßfänger hinten - Kratzer - Smart Repair |

**Beschädigung #3:** Stossfänger hinten: Abdeckung Stossfänger hinten - Kratzer - Smart Repair

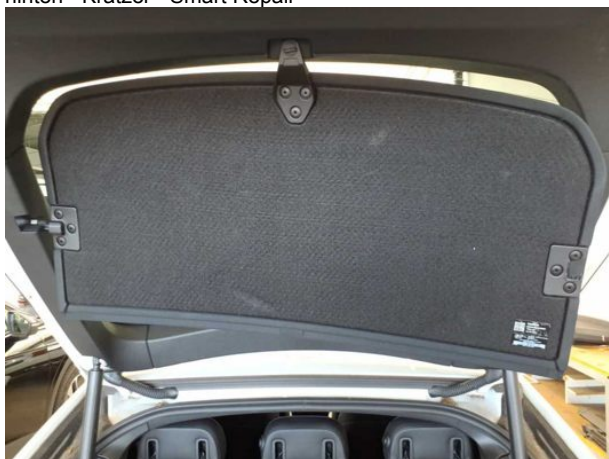
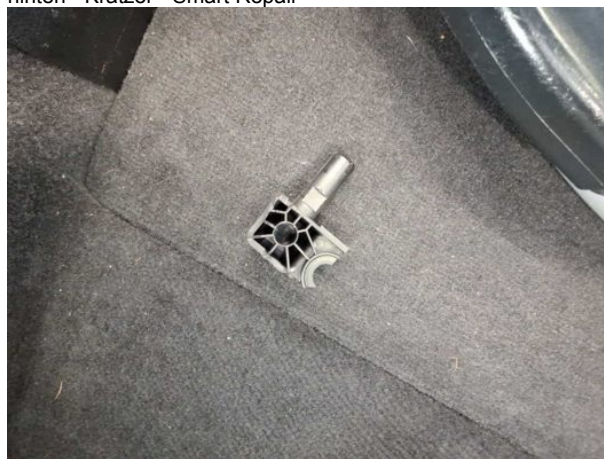
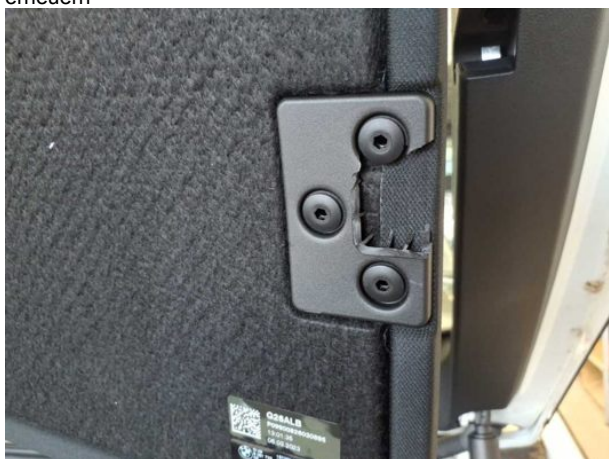
| Nr. | Bauteilgruppe | Beschreibung |
|---|---|---|
| 4 | Interieur | Hutablage - gebrochen / gerissen - erneuern |

**Beschädigung #4:** Interieur: Hutablage - gebrochen / gerissen - erneuern

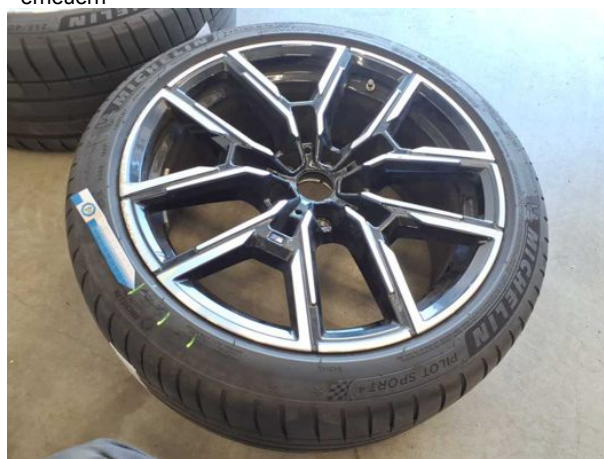
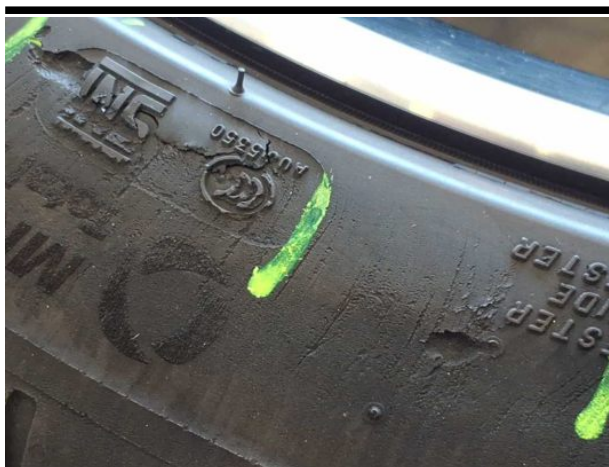
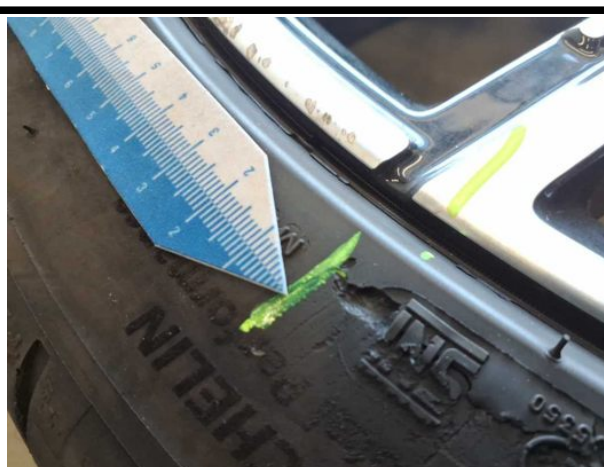
| Nr. | Bauteilgruppe | Beschreibung |
|---|---|---|
| 5 | 2.Radsatz | 1 Reifen - gebrochen / gerissen - erneuern |

**Beschädigung #5:** 2.Radsatz: 1 Reifen - gebrochen / gerissen - erneuern

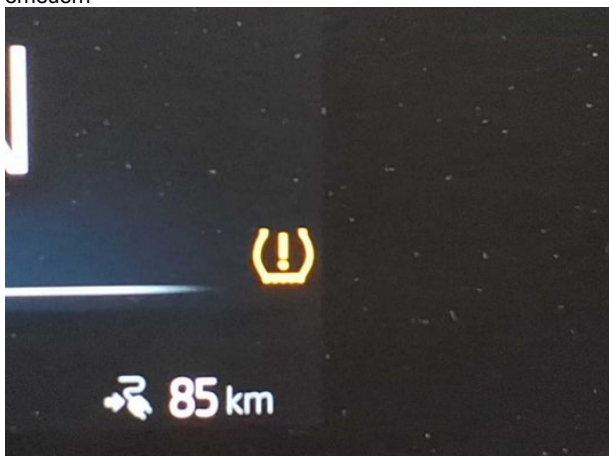
| Nr. | Bauteilgruppe | Beschreibung |
|---|---|---|
| 6 | Instrumententafel | Kontrollleuchte (Folgekostenmöglich) - leuchtet - Diagnose durchführen |

**Beschädigung #6:** Instrumententafel: Kontrollleuchte (Folgekostenmöglich) - leuchtet - Diagnose durchführen

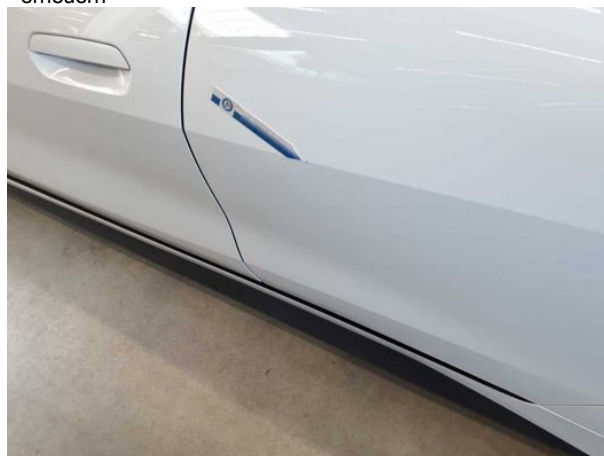
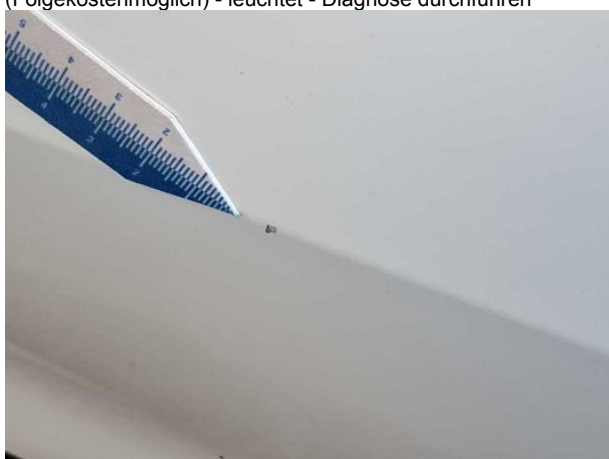
| Nr. | Bauteilgruppe | Beschreibung |
|---|---|---|
| 7 | Tür hinten links | Tür - Kratzer - lackieren |

**Beschädigung #7:** Tür hinten links: Tür - Kratzer - lackieren

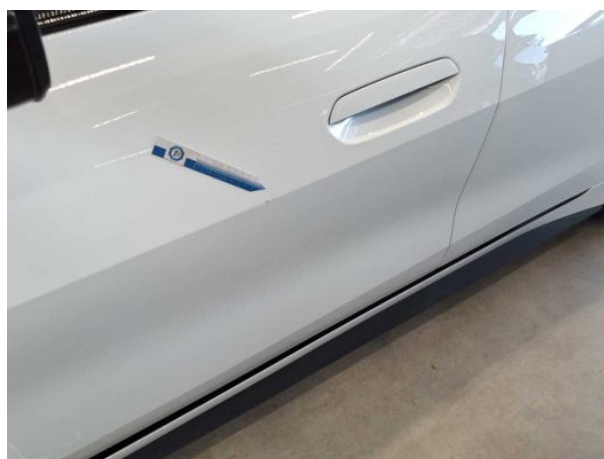
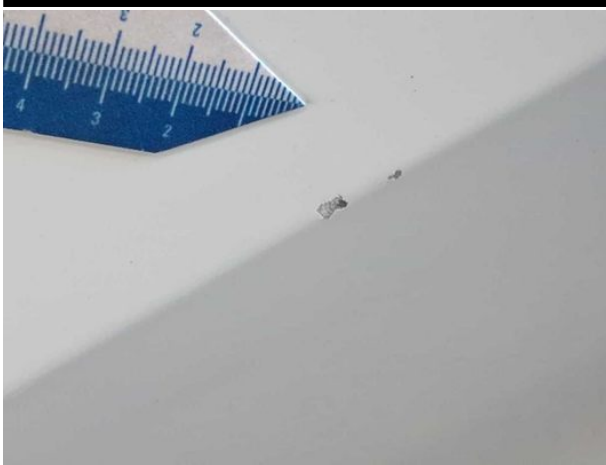
| Nr. | Bauteilgruppe | Beschreibung |
|---|---|---|
| 8 | Tür vorn links | Tür - Kratzer - lackieren |

**Beschädigung #8:** Tür vorn links: Tür - Kratzer - lackieren

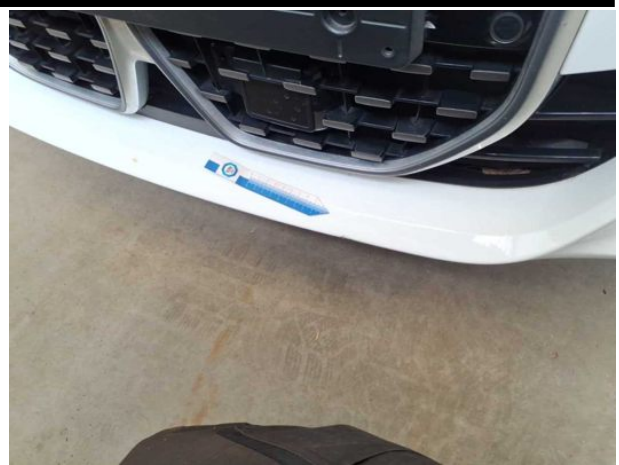
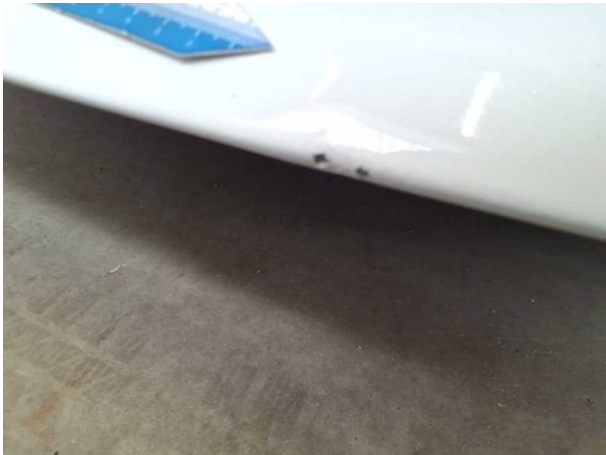
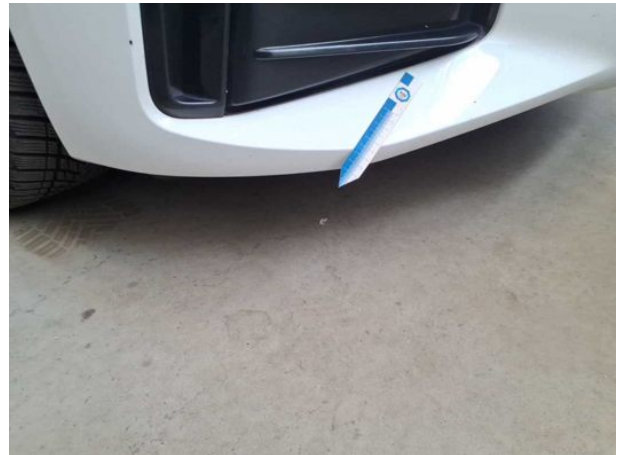
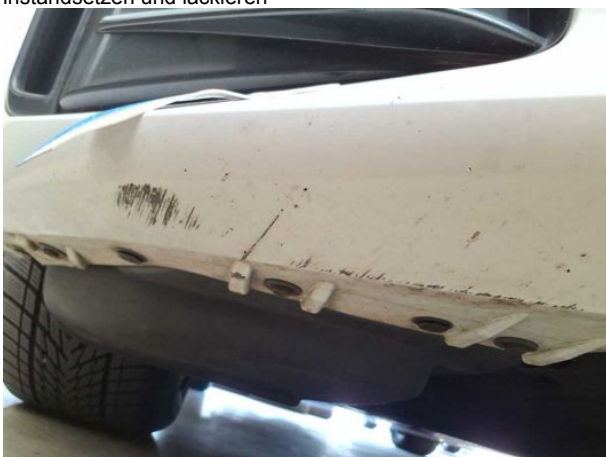
| Nr. | Bauteilgruppe | Beschreibung |
|---|---|---|
| 9 | Stoßfänger vorn | Stoßfänger vorn - Kratzer - instandsetzen und lackieren |

**Beschädigung #9:** Stossfänger vorn: Stossfänger vorn - Kratzer - instandsetzen und lackieren

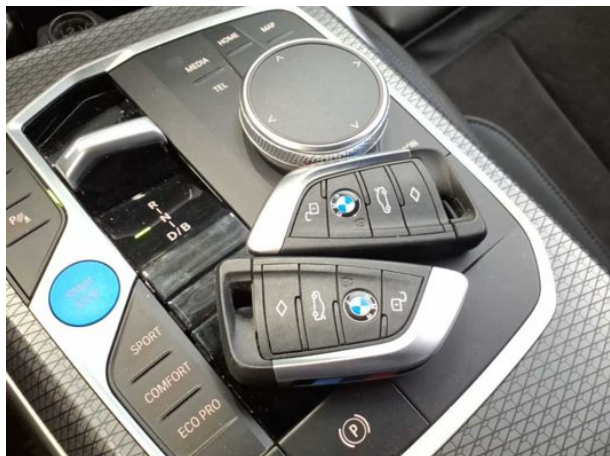
| No. | Component group | Description |
|---|---|---|
| 1 | Equipment | Vehicle key with remote control (Batterie) - Functional / admissibility - Replace |

**Damage #1:** Equipment: Vehicle key with remote control (Batterie...  
Functional / admissibility - Replace

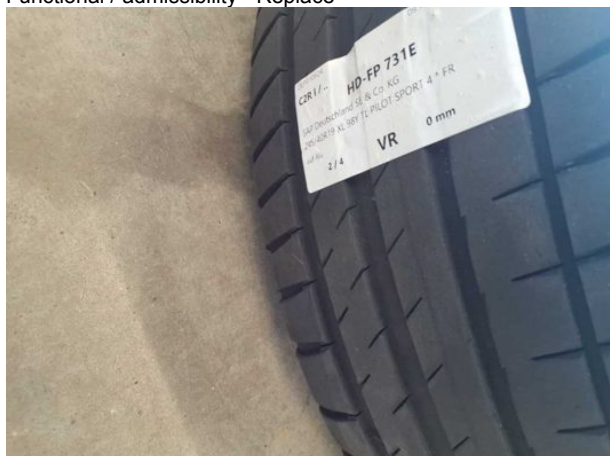
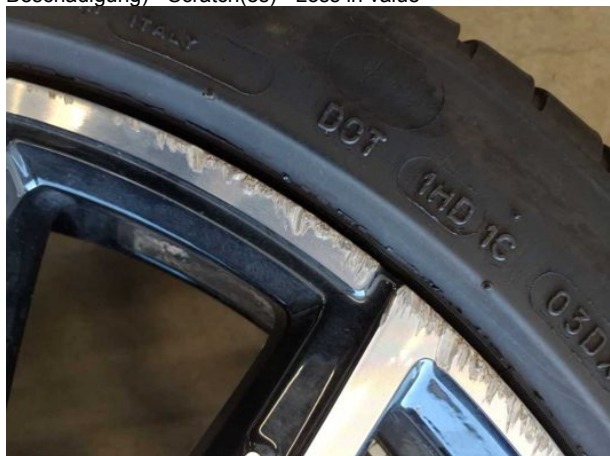
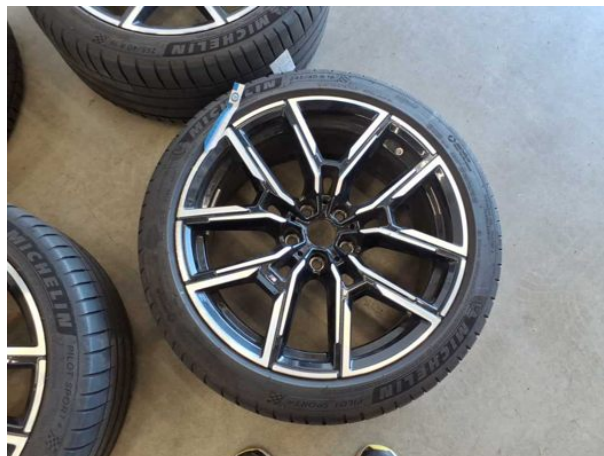
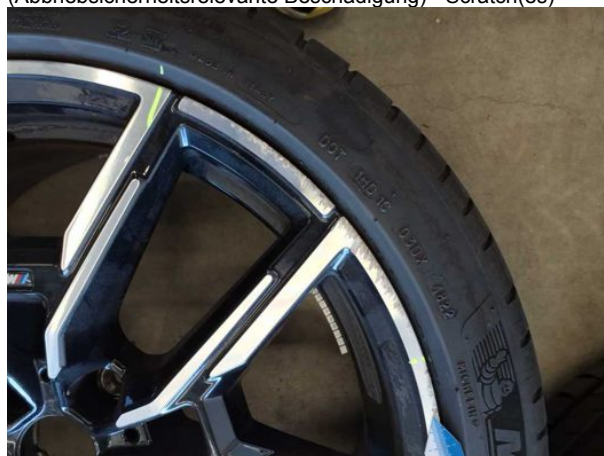
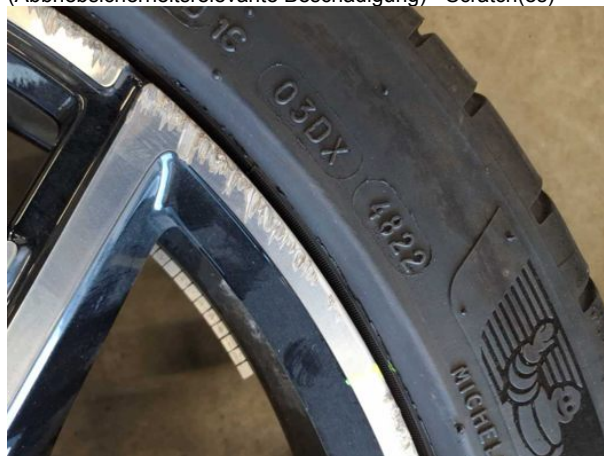
| No. | Component group | Description |
|---|---|---|
| 2 | 2nd wheel set | 1 alloy rim (Abbiebsicherheitsrelevante Beschädigung) - Scratch(es) - Loss in value |

**Damage #2:** 2nd wheel set: 1 alloy rim (Abbrichtsicherheitsreleva...  
Beschädigung) - Scratch(es) - Loss in value

**Damage #2:** 2nd wheel set: 1 alloy rim  
(Abbrichtsicherheitsrelevante Beschädigung) - Scratch(es) -

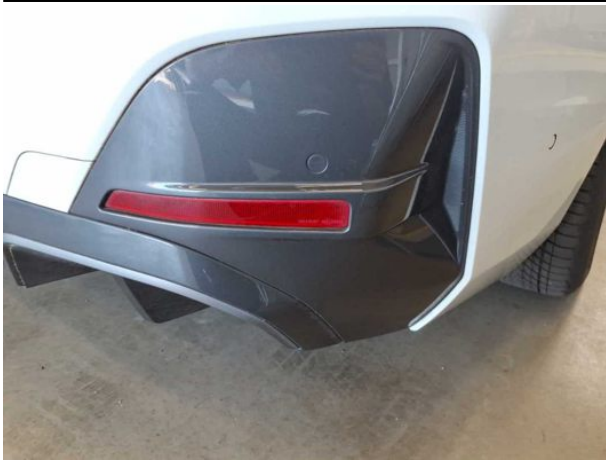
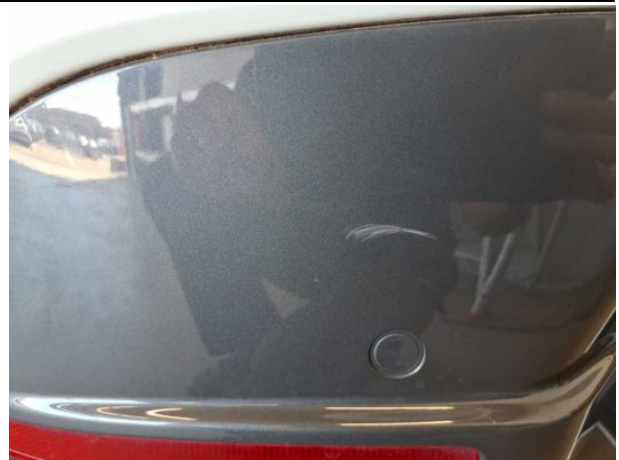
| No. | Component group | Description |
|---|---|---|
| 3 | Rear bumper | Cover - bumper - rear - Scratch(es) - Smart repair |

**Damage #3:** Rear bumper: Cover - bumper - rear - Scratch(es) - Smart repair

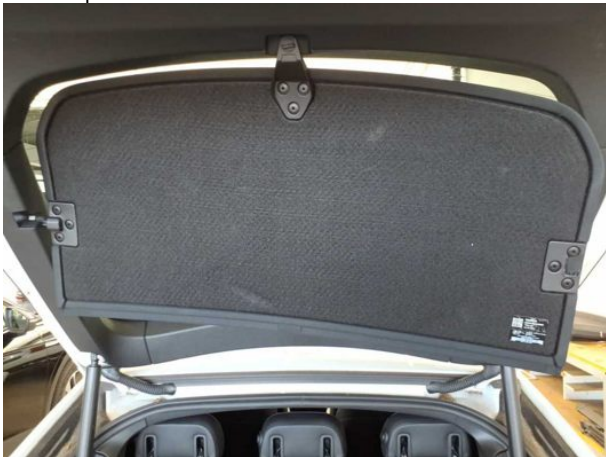
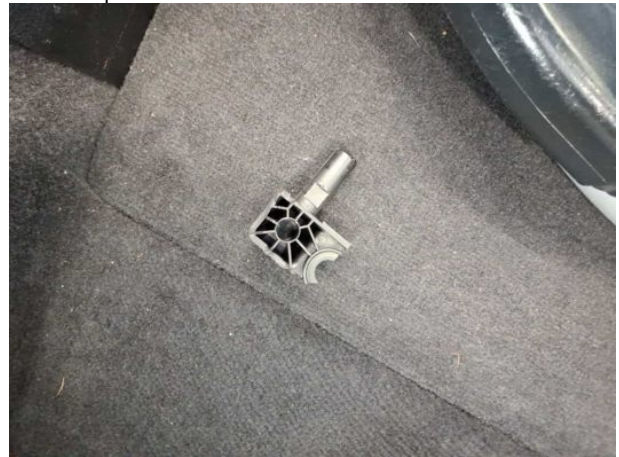
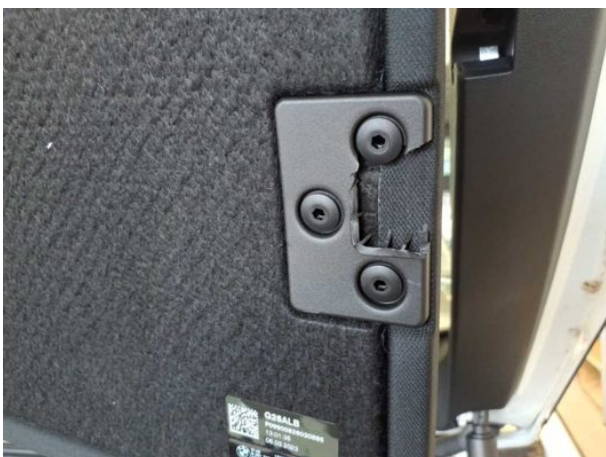
| No. | Component group | Description |
|---|---|---|
| 4 | Interior | Rear shelf - Broken / torn - Replace |

**Damage #4:** Interior: Rear shelf - Broken / torn - Replace

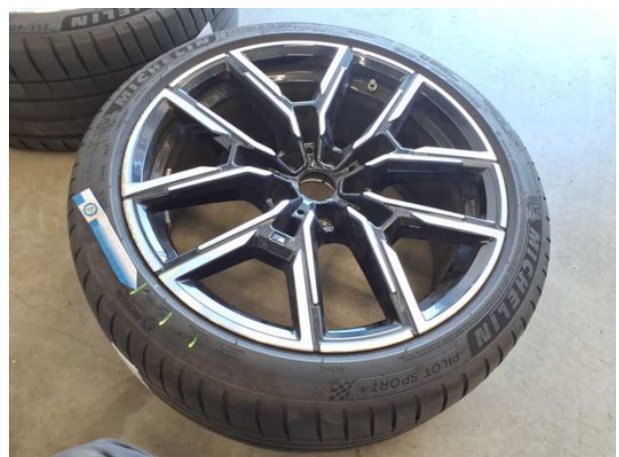
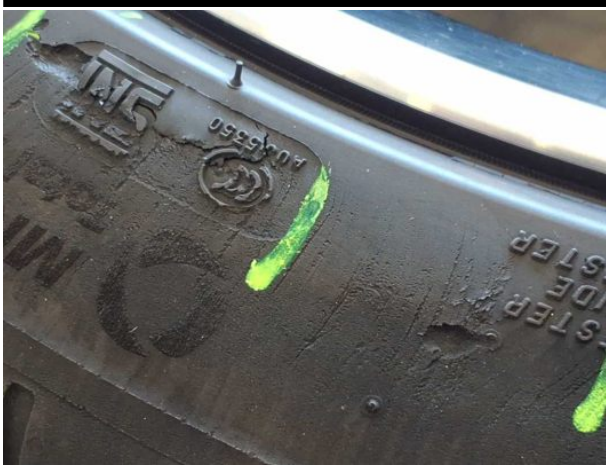
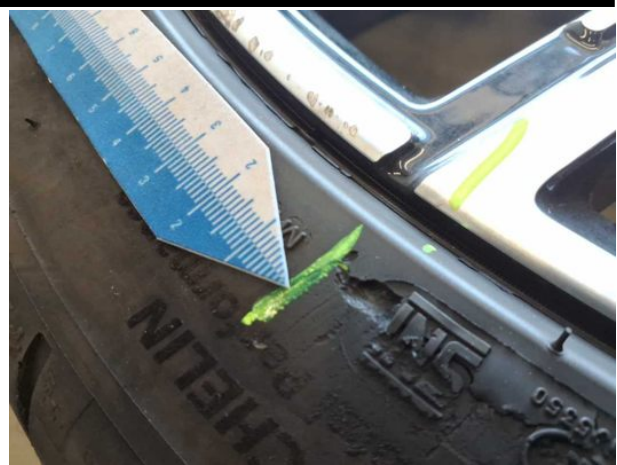
| No. | Component group | Description |
|---|---|---|
| 5 | 2nd wheel set | 1 tyre - Broken / torn - Replace |

**Damage #5:** 2nd wheel set: 1 tyre - Broken / torn - Replace

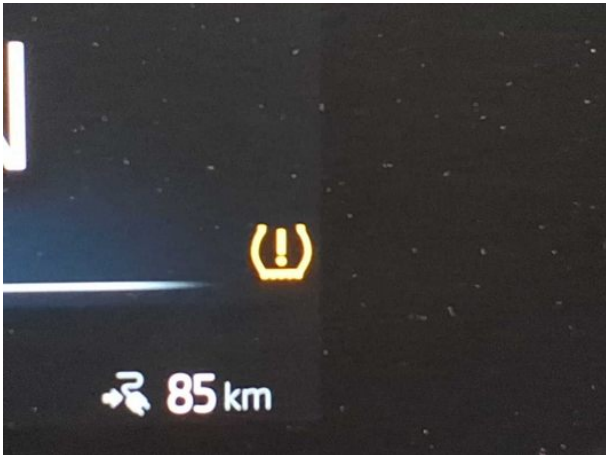
| No. | Component group | Description |
|---|---|---|
| 6 | Instrument panel | Indicator light (Folgekostenmöglich) - on - Perform diagnosis |

**Damage #6:** Instrument panel: Indicator light (Folgekostenmöglich)  
- on - Perform diagnosis

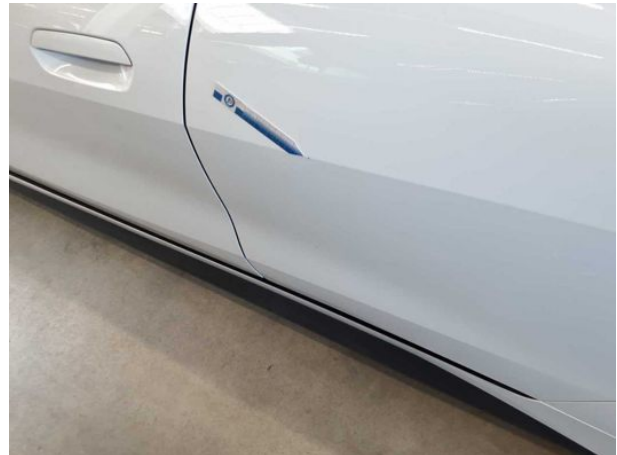
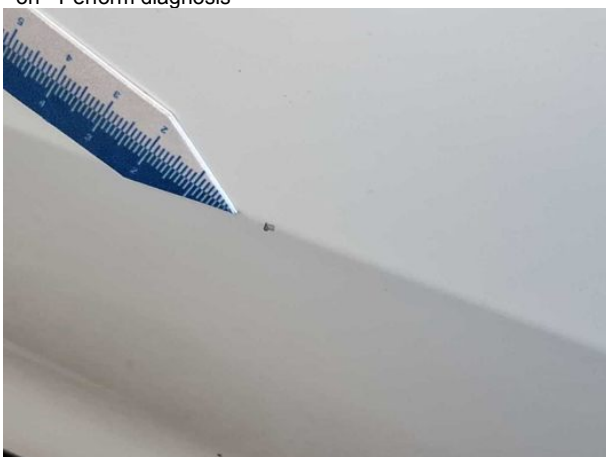
| No. | Component group | Description |
|---|---|---|
| 7 | Door - rear left side | Door - Scratch(es) - Paint |

**Damage #7:** Door - rear left side: Door - Scratch(es) - Paint

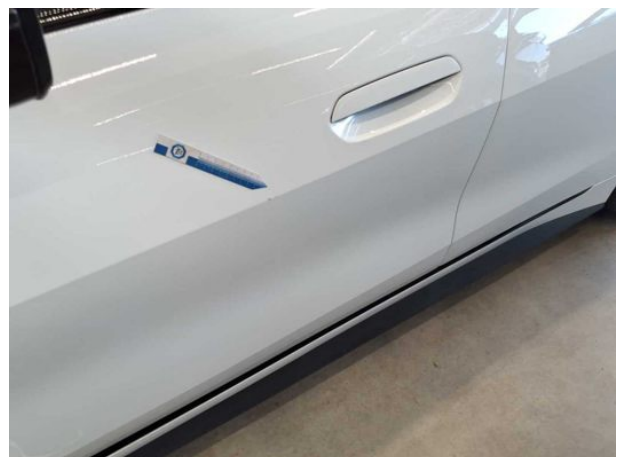
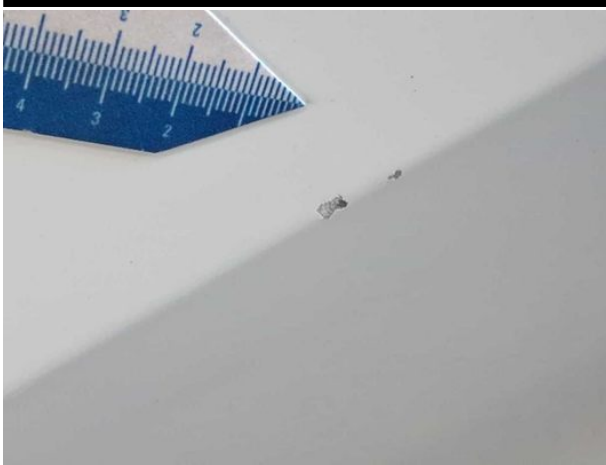
| No. | Component group | Description |
|---|---|---|
| 8 | Door - front left side | Door - Scratch(es) - Paint |

**Damage #8:** Door - front left side: Door - Scratch(es) - Paint

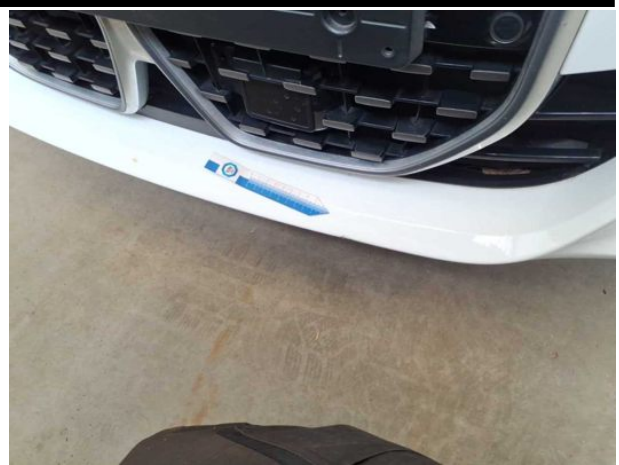
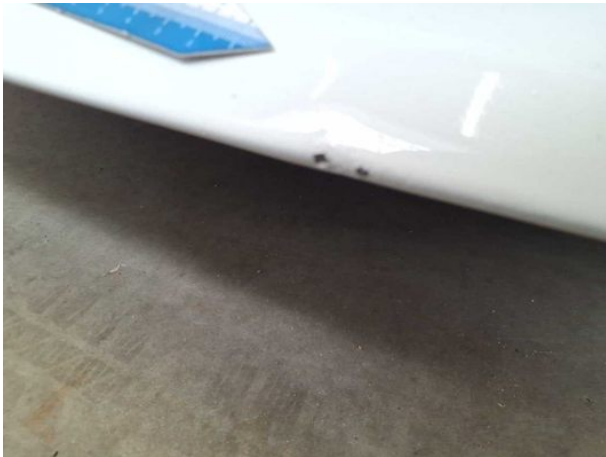
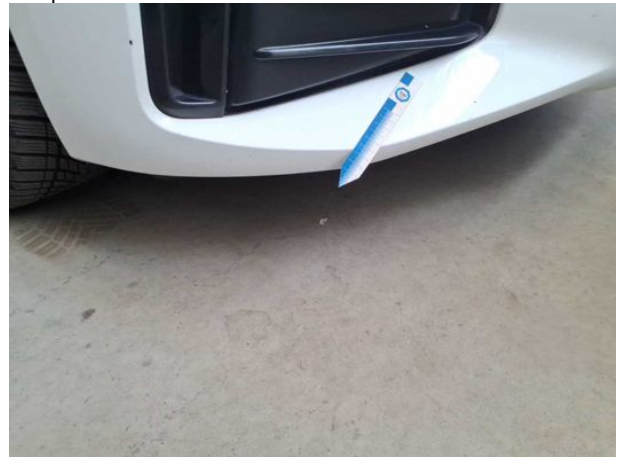
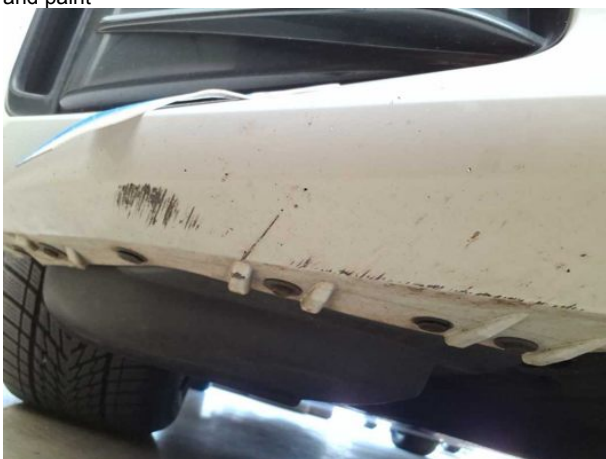
| No. | Component group | Description |
|---|---|---|
| 9 | Front bumper | Front bumper - Scratch(es) - Repair and paint |

**Damage #9:** Front bumper: Front bumper - Scratch(es) - Rep... and paint

**Damage #9:** Front bumper: Front bumper - Scratch(es) - Repair and paint
