## Zustandsbericht

| Berichtsnummer : | 0000000929150-DE926 | | |

#### Hyundai Kona (OS)(2017->) Trend Elektro 2WD

| Fahrzeug-Ident.-Nr.: | TMAK381HFNJ064572 | Laufleistung abgelesen: | 66077 km |

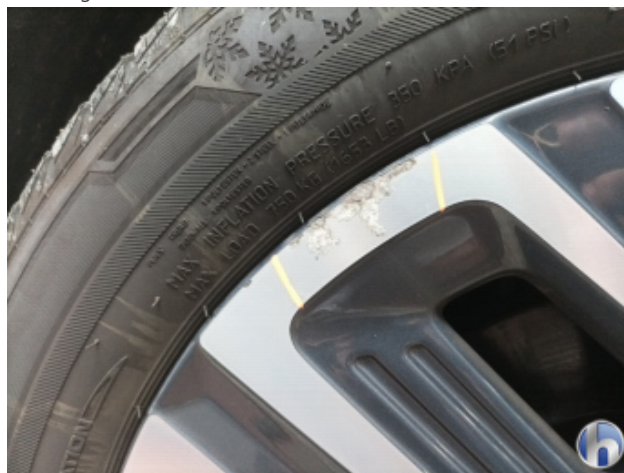
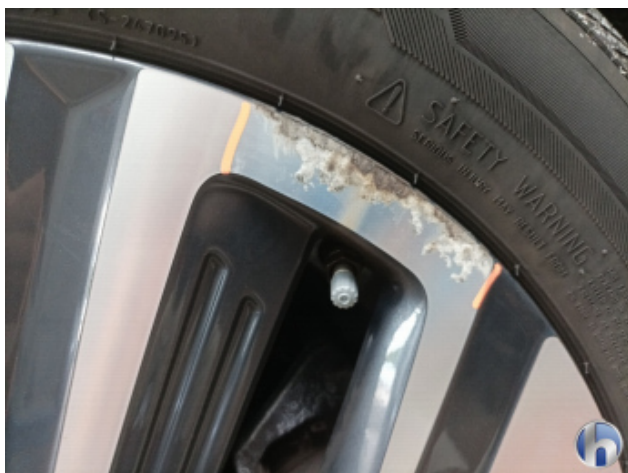
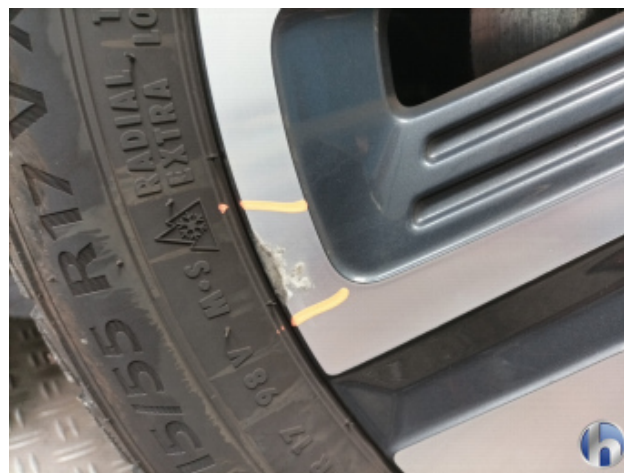
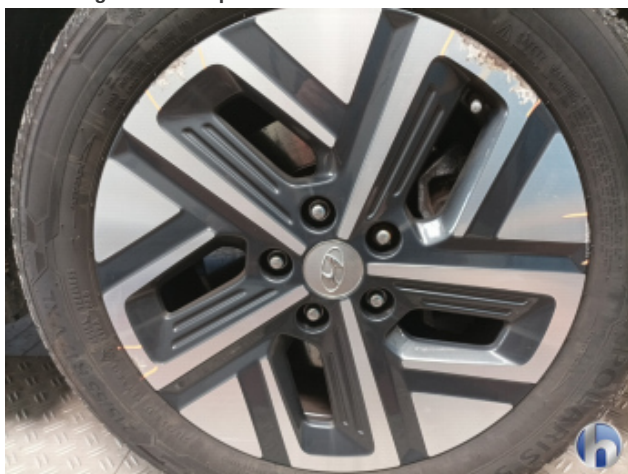
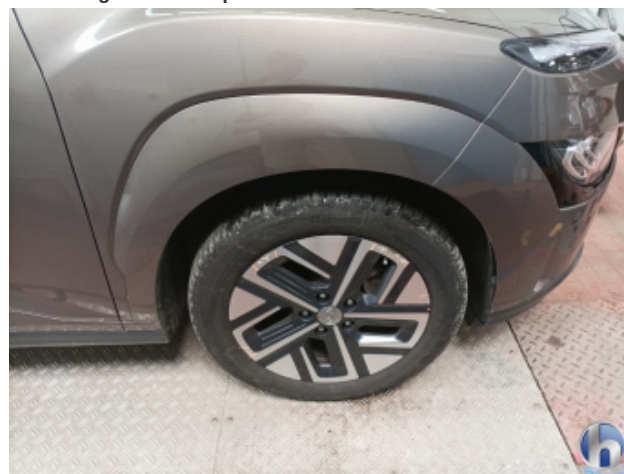
| | Bauteil | Schaden | Rep.-Art |
|---|---|---|---|
| 1. | Felge Vorne - Rechts | Beschädigt | Smart Repair |

1. Felge Vorne - Rechts  
Beschädigt - Smart Repair

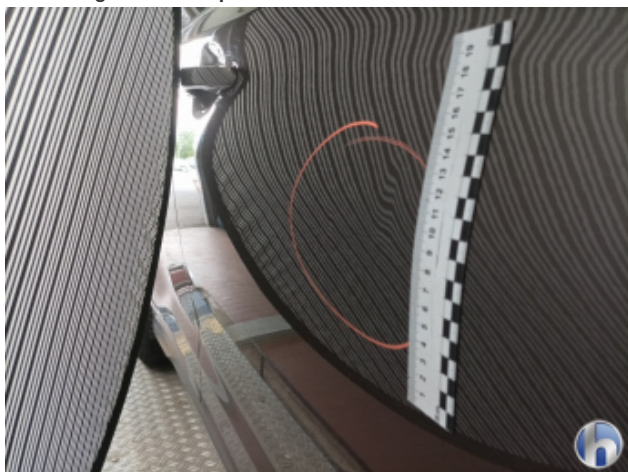
| | Bauteil | Schaden | Rep.-Art |
|---|---|---|---|
| 2. | Tür Vorne - Rechts | Delle | Sanft Instandsetzen |

2. Tür Vorne - Rechts  
Delle - Sanft Instandsetzen

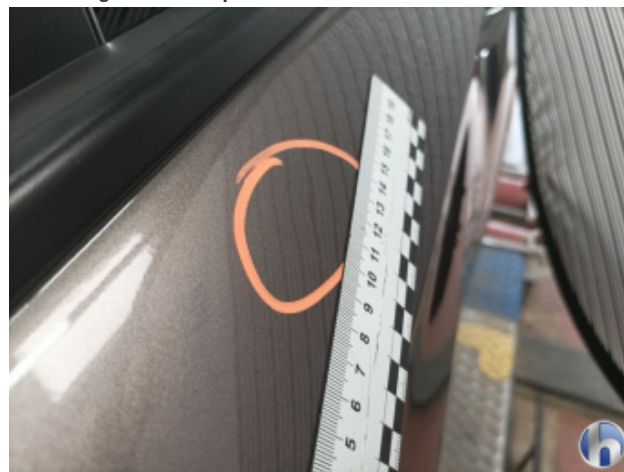
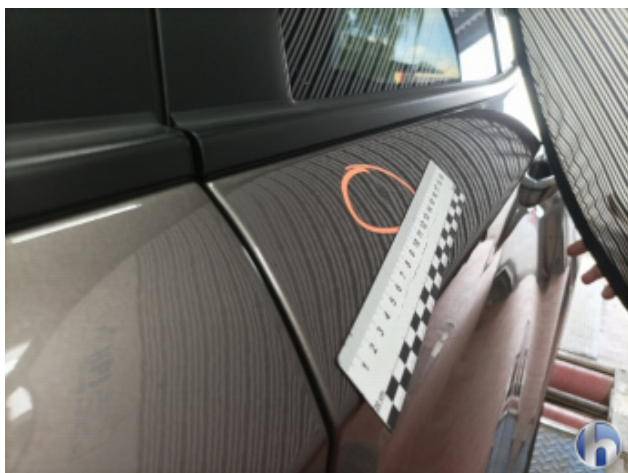
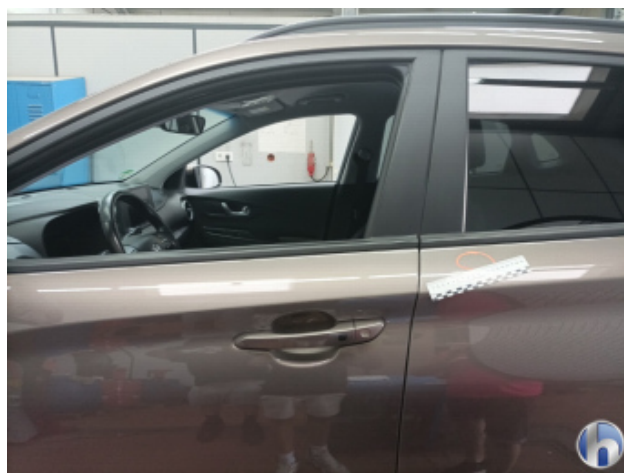
| | Bauteil | Schaden | Rep.-Art |
|---|---|---|---|
| 3. | Tür Hinten - Links | Gebrauchsspuren | Ohne Reparatur |

3. Tür Hinten - Links  
Gebrauchsspuren - Ohne Reparatur

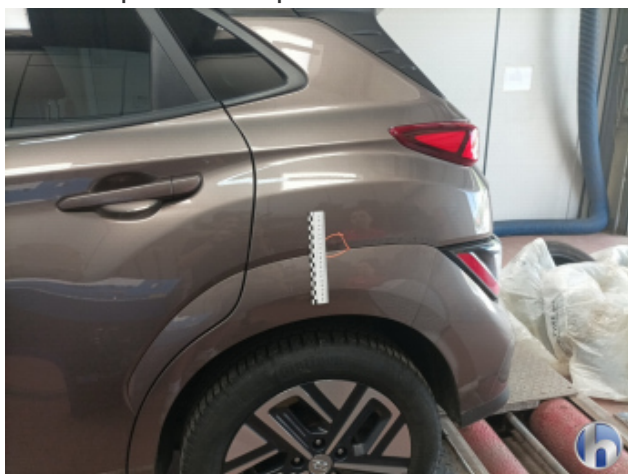
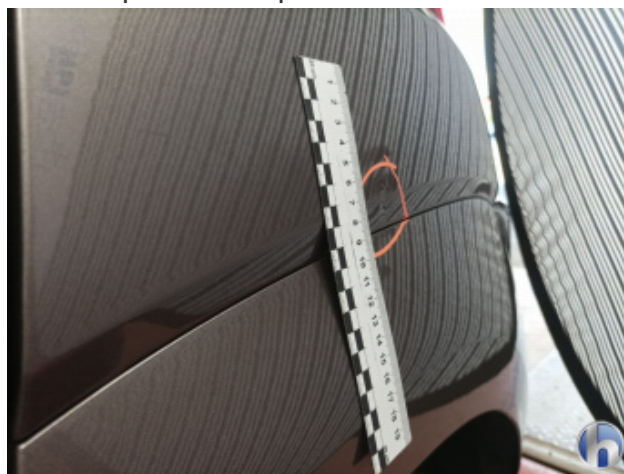
| | Bauteil | Schaden | Rep.-Art |
|---|---|---|---|
| 4. | Seitenwand - Hinten - Links | Delle | Sanft Instandsetzen |

4. Seitenwand - Hinten - Links  
Delle - Sanft Instandsetzen
