## Fahrzeugbeschreibung

## Zustandsbericht

<b>Kunde :</b>	<b>Allane SE HCBE</b>	<b>Amtl. Kennzeichen :</b>	<b>D-K 609</b>
<b>Berichtsnummer :</b>	<b>0000000925134-DE968</b>		
<b>Referenznummer:</b>	<b>31199886</b>

#### Mercedes-Benz Vito Tourer (447)(07.2014->) 114/116/119/124 CDI Pro lang (447.703)

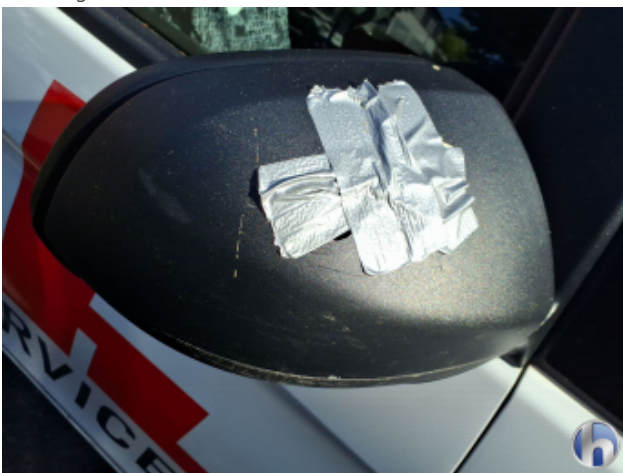
1. Außenspiegel - Rechts  
Riss - Erneuern

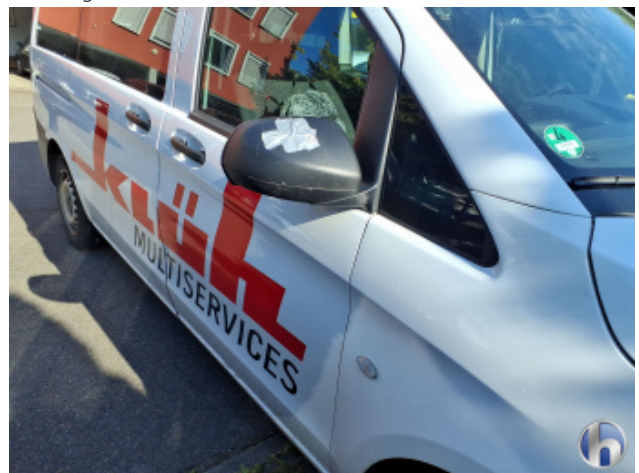
1. Außenspiegel - Rechts  
Riss - Erneuern

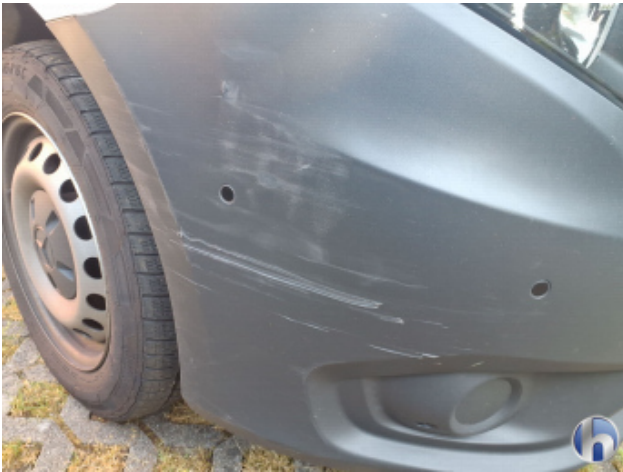
2. Stoßfänger Vorne  
Beschädigt - Erneuern

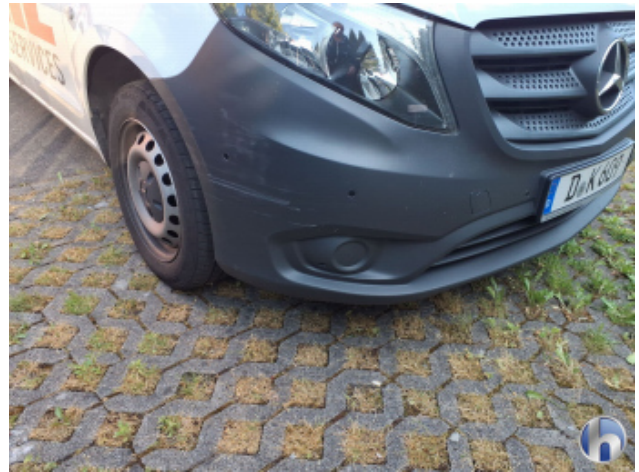
2. Stoßfänger Vorne  
Beschädigt - Erneuern

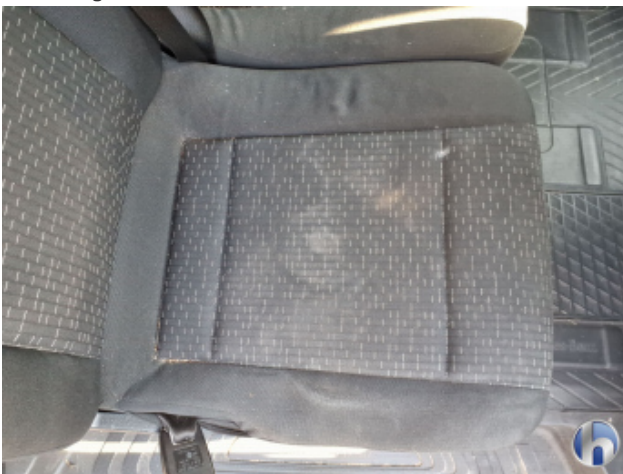
3. Sitz Innenraum rechts hinten  
Verschmutzt - Reinigen

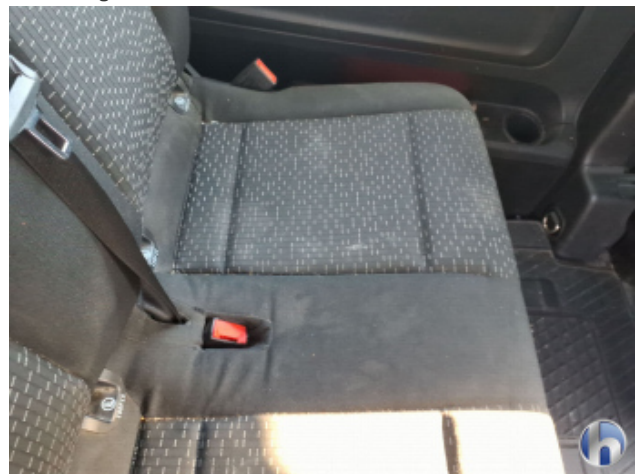
3. Sitz Innenraum rechts hinten  
Verschmutzt - Reinigen
