## » Übersicht

**Auftrags-Nr:** 1002433163  
**Besichtigt am:** 29.04.2026 11:44  
**Berichts-Nr:** 10516818  
**FIN:** WVVZZZCD9PW141852

| <b>Hersteller:</b> | Volkswagen |
| <b>Modell:</b> | Golf |

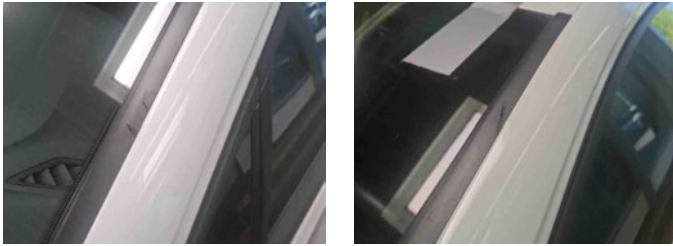
| Nr | Bauteil | Schadensbeschreibung | Reparaturempfehlung |
|---|---|---|---|
| 11 | Windschutzscheibe Zierblende | Kratzer | Ersetzen |

## 11 - Windschutzscheibe Zierblende - Kratzer - Ersetzen

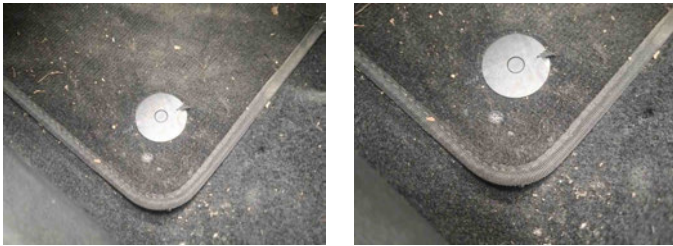
| Nr | Bauteil | Schadensbeschreibung | Reparaturempfehlung |
|---|---|---|---|
| 12 | Fußmatten | Verbrannt | Ersetzen |

## 12 - Fußmatten - Verbrannt - Ersetzen

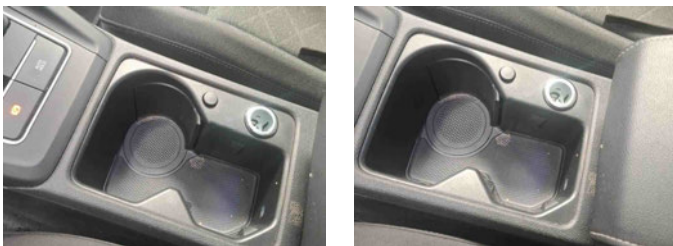
| Nr | Bauteil | Schadensbeschreibung | Reparaturempfehlung |
|---|---|---|---|
| 13 | Innenraum | Abweichend vom Auslieferungszustand/-umfang | Ersetzen |

## 13 - Innenraum - Abweichend vom Auslieferungszustand/-umfang - Ersetzen

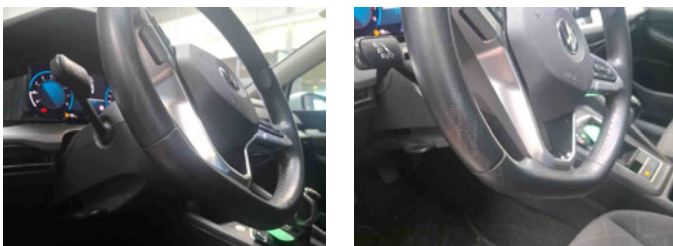
| Nr | Bauteil | Schadensbeschreibung | Reparaturempfehlung |
|---|---|---|---|
| 1 | Lenkrad | Kratzer | Akzeptabel (Gebrauchsspur) |

### 1 - Lenkrad - Kratzer - Akzeptabel (Gebrauchsspur)
