| <b>Berichts-Nr:</b> | 10480989 |

# Zustandsbericht

- Protokoll der Fahrzeugbewertung -

Berichts-Nr: 10480989  
vom: 23.04.2026

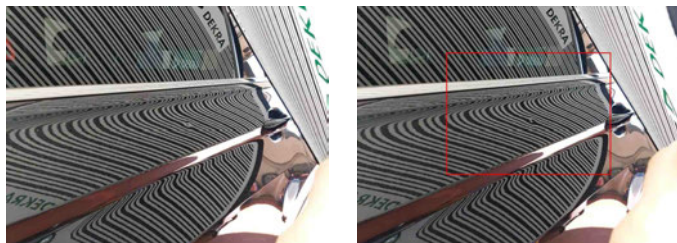
| Nr | Bauteil | Schadensbeschreibung | Reparaturempfehlung |
|---|---|---|---|
| 1 | Tür hinten links | Delle(n) | Akzeptabel (Gebrauchsspur) |

1 - Tür hinten links - Delle(n) - Akzeptabel (Gebrauchsspur)

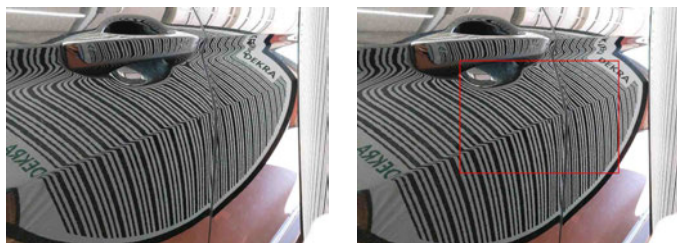
| Nr | Bauteil | Schadensbeschreibung | Reparaturempfehlung |
|---|---|---|---|
| 2 | Tür vorne links | Delle(n) | Akzeptabel (Gebrauchsspur) |

2 - Tür vorne links - Delle(n) - Akzeptabel (Gebrauchsspur)

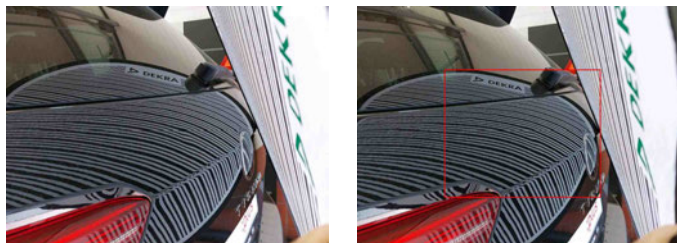
| Nr | Bauteil | Schadensbeschreibung | Reparaturempfehlung |
|---|---|---|---|
| 3 | Heckklappe | Delle(n) | Akzeptabel (Gebrauchsspur) |

3 - Heckklappe - Delle(n) - Akzeptabel (Gebrauchsspur)

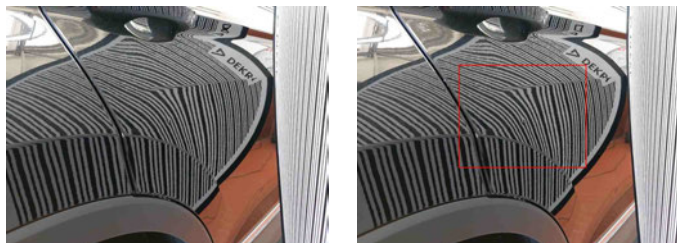
| Nr | Bauteil | Schadensbeschreibung | Reparaturempfehlung |
|---|---|---|---|
| 4 | Tür hinten rechts | Delle(n) | Akzeptabel (Gebrauchsspur) |

4 - Tür hinten rechts - Delle(n) - Akzeptabel (Gebrauchsspur)

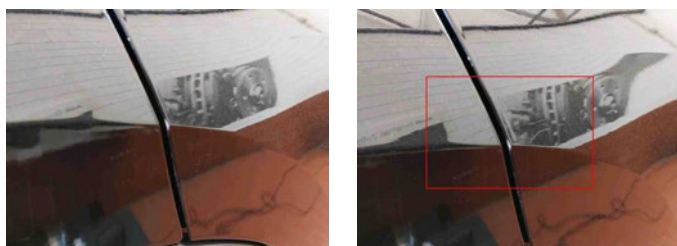
| Nr | Bauteil | Schadensbeschreibung | Reparaturempfehlung |
|---|---|---|---|
| 5 | Tür hinten rechts | Kratzer | Akzeptabel (Gebrauchsspur) |

5 - Tür hinten rechts - Kratzer - Akzeptabel (Gebrauchsspur)
