# Zustandsbericht

| Hersteller / Modell | MAXUS Deliver 9 2.0 Transporter RWD BASE | | |
| Kennzeichen | | Fahrgestellnummer | LSH14J7C0PA087286 |

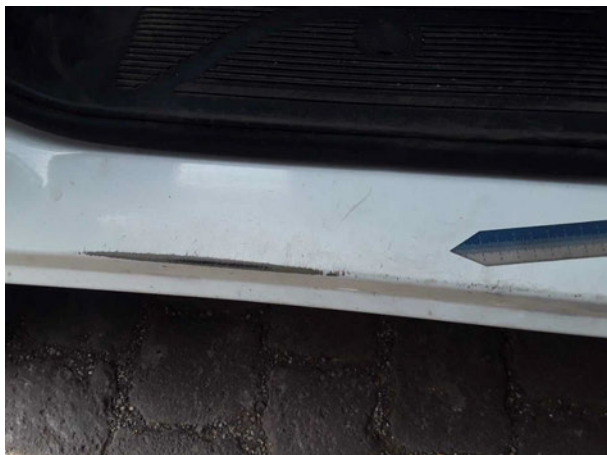
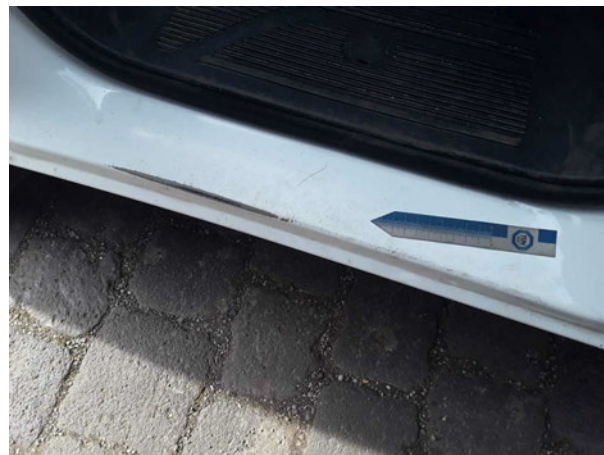
| Nr. | Bauteilgruppe | Beschreibung |
|---|---|---|
| 1 | Schweller links | Einstieg - Kratzer - Smart Repair |

**Beschädigung #1:** Schweller links: Einstieg - Kratzer - Smart Repair

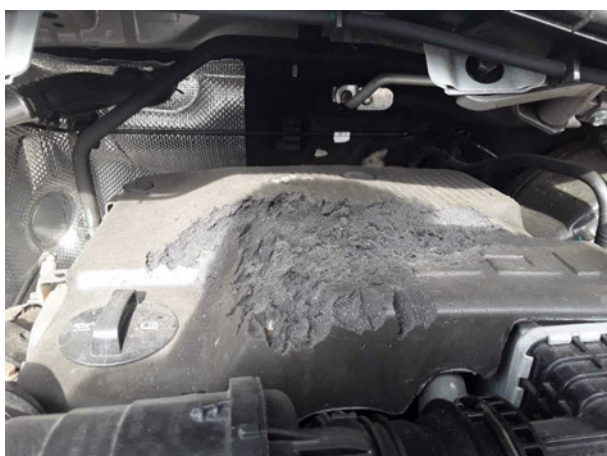
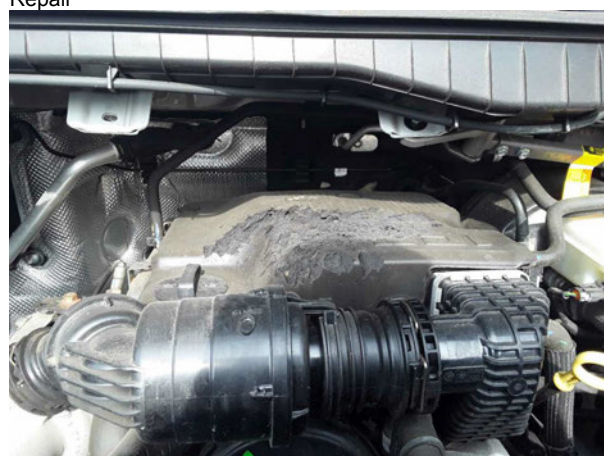
| Nr. | Bauteilgruppe | Beschreibung |
|---|---|---|
| 2 | Motor | Motorabdeckung (Maderschaden) - beschädigt - erneuern |

**Beschädigung #2:** Motor: Motorabdeckung (Maderschaden) - beschädigt - erneuern

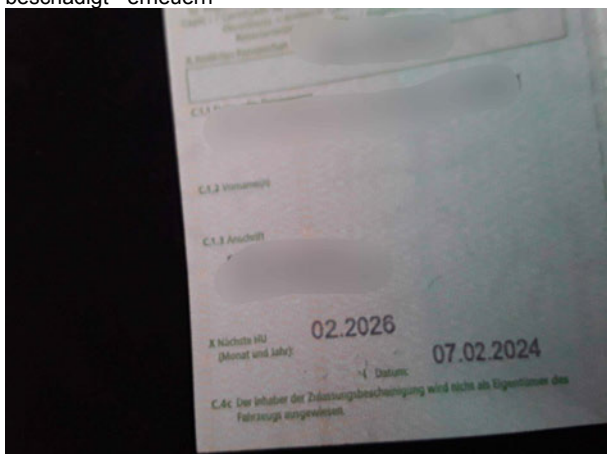
| Nr. | Bauteilgruppe | Beschreibung |
|---|---|---|
| 3 | Sonstiges | Hauptuntersuchung - fällig - durchführen |

**Beschädigung #3:** Sonstiges: Hauptuntersuchung - fällig - durchführen

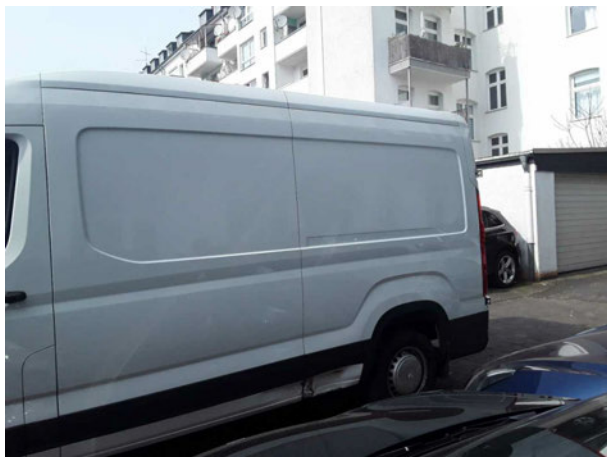
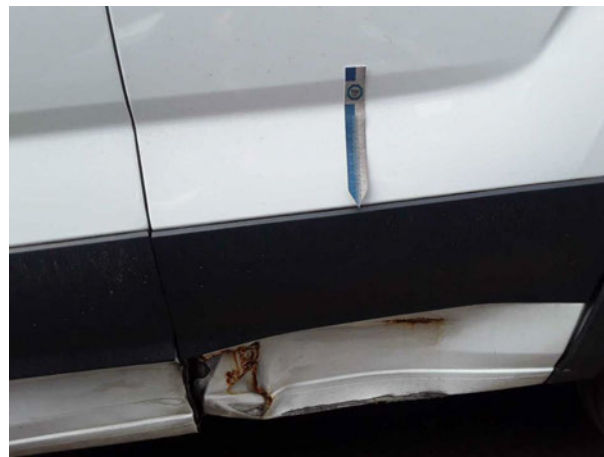
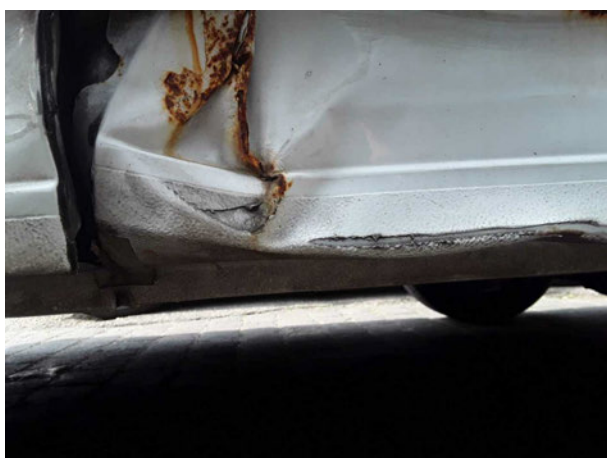
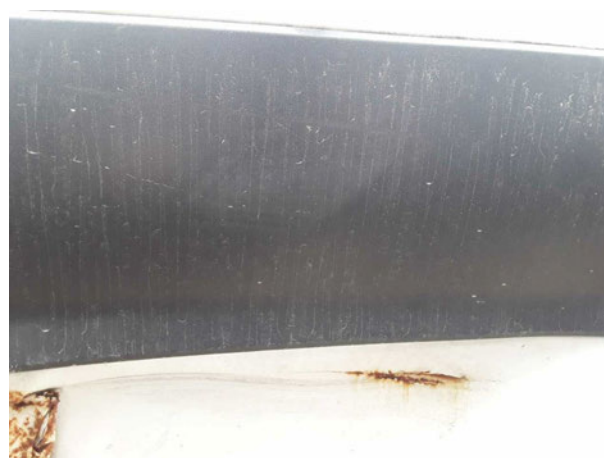
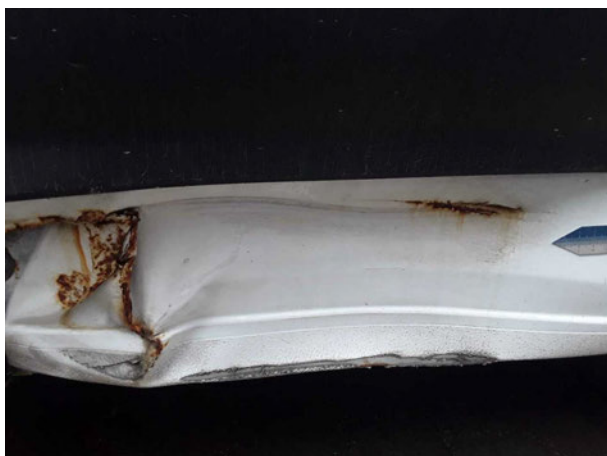
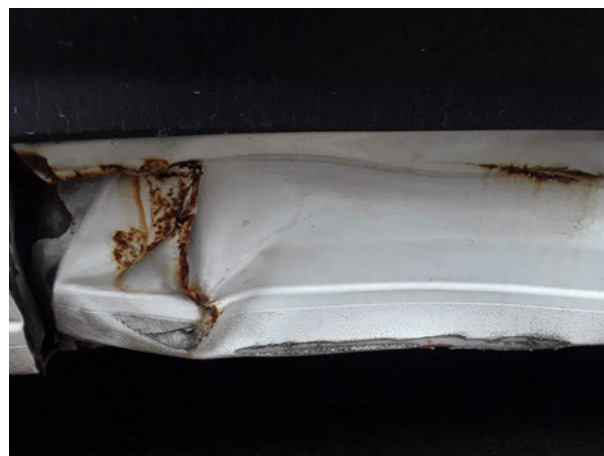
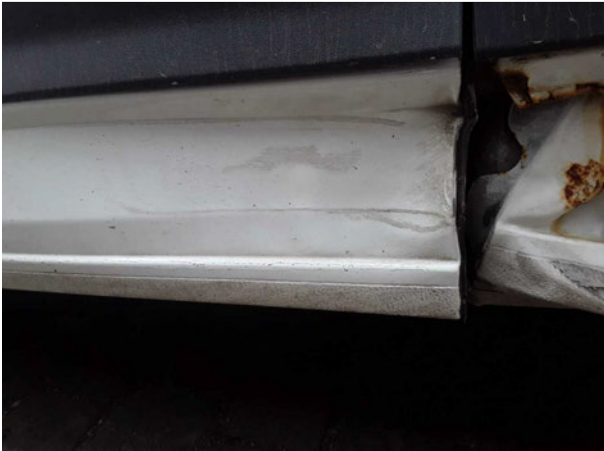
| Nr. | Schadenort | Wertminderung |
|---|---|---|
| 1 | Seite links | |

Unfall 1: Seite links
