## Wertgutachten für Allane SE

| Kennzeichen | HE-CJ 1985 | Fzg.-Ident.-Nummer | KMHYC811BPU086194 |
| Fabrikat | Hyundai | 1. Zulassung | 17.02.2023 |
| Typ | Staria 2.2 CRDI Prime | Fahrzeugart | Transporter |

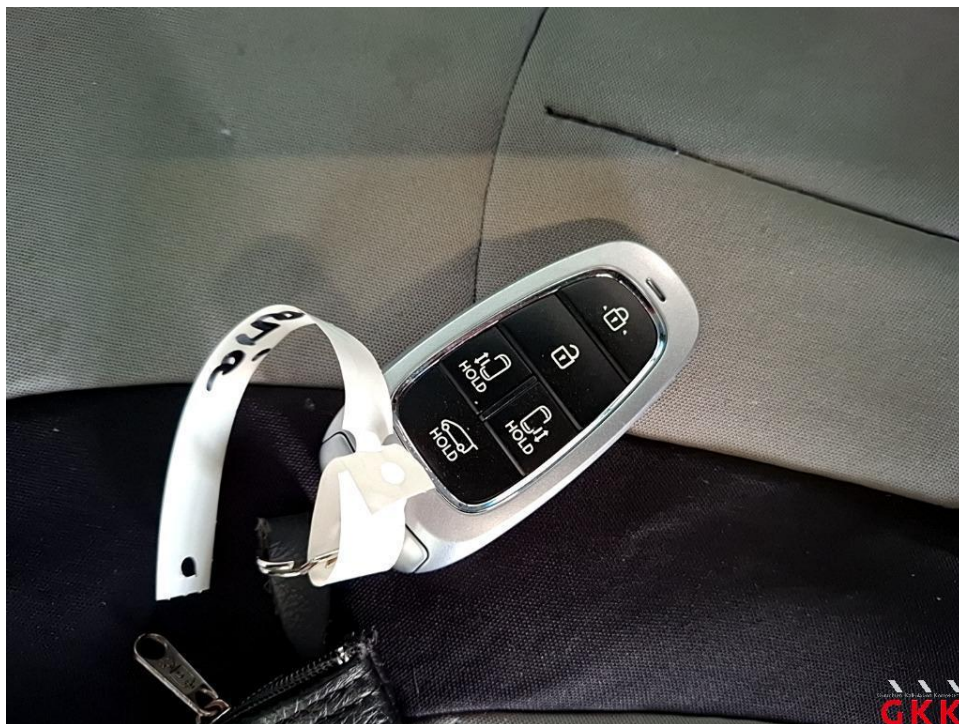
| <b>Front</b> (Angaben ohne MwSt.) | Reparaturkosten | ÜDV |
|---|---|---|
| Schließanlage Hauptschlüssel, fehlt, ersetzen (Bild 13) | 829,94 € | 829,94 € |

Bild 13. Schließanlage, Hauptschlüssel, fehlt, ersetzen

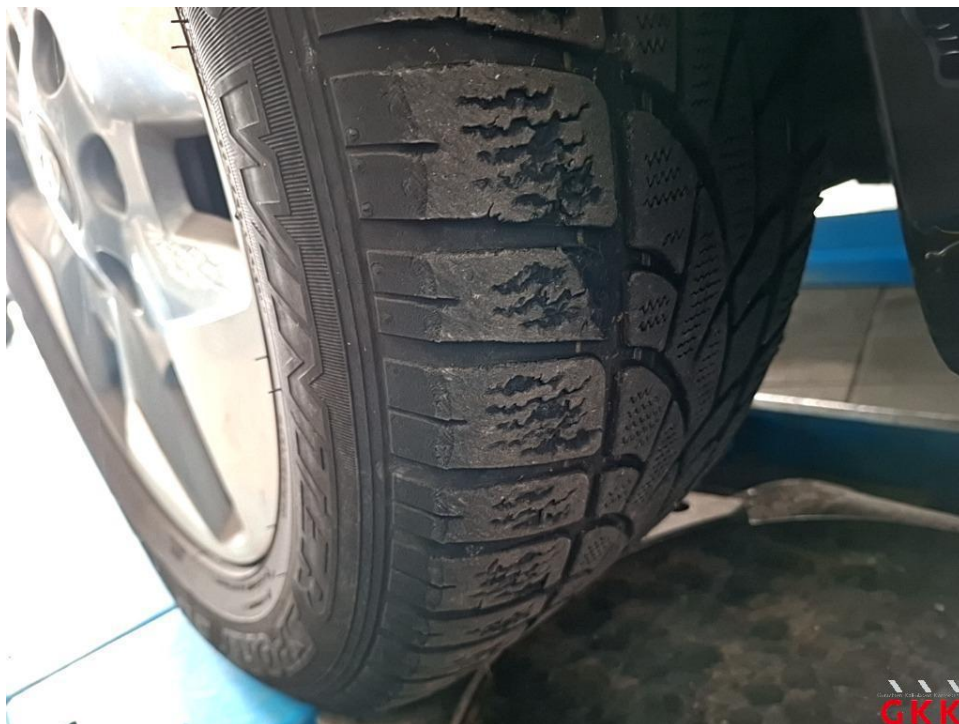
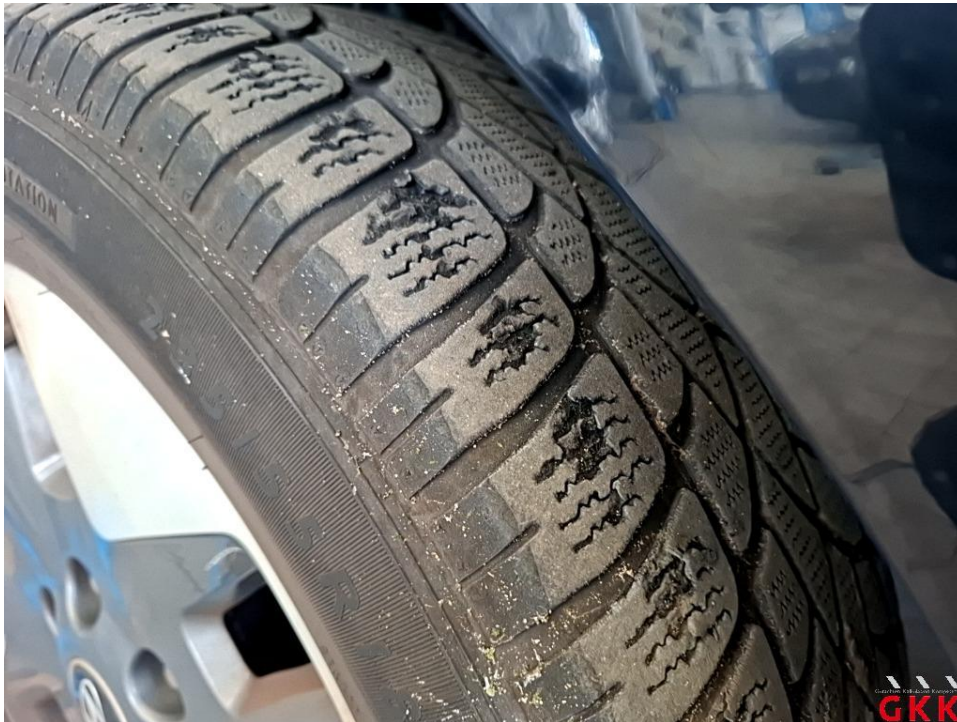
| <b>Front</b> (Angaben ohne MwSt.) | Reparaturkosten | ÜDV |
|---|---|---|
| Reifen vorn links und rechts, beschädigt, ersetzen (Bild 14, Bild 15) | 319,78 € | 319,78 € |

Bild 14. Reifen, vorn links und rechts, beschädigt, ersetzen

Bild 15. Reifen, vorn links und rechts, beschädigt, ersetzen

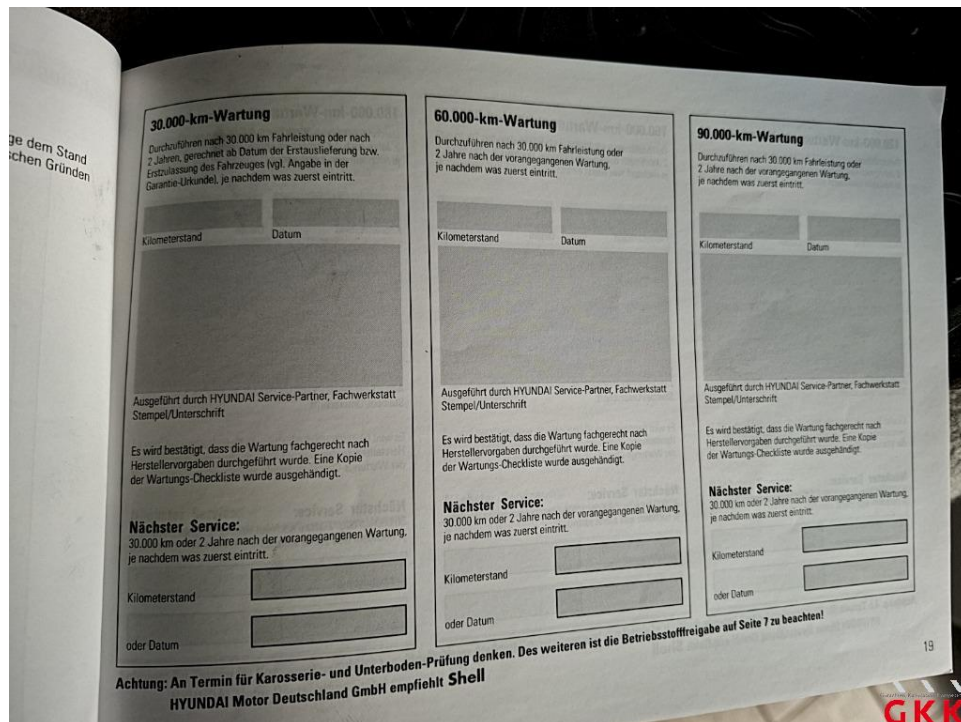
| <b>Front</b> (Angaben ohne MwSt.) | Reparaturkosten | ÜDV |
|---|---|---|
| Inspektion groß Transporter, fällig, durchführen (Bild 16) | 695,31 € | 695,31 € |

Bild 16. Inspektion groß, Transporter, fällig, durchführen

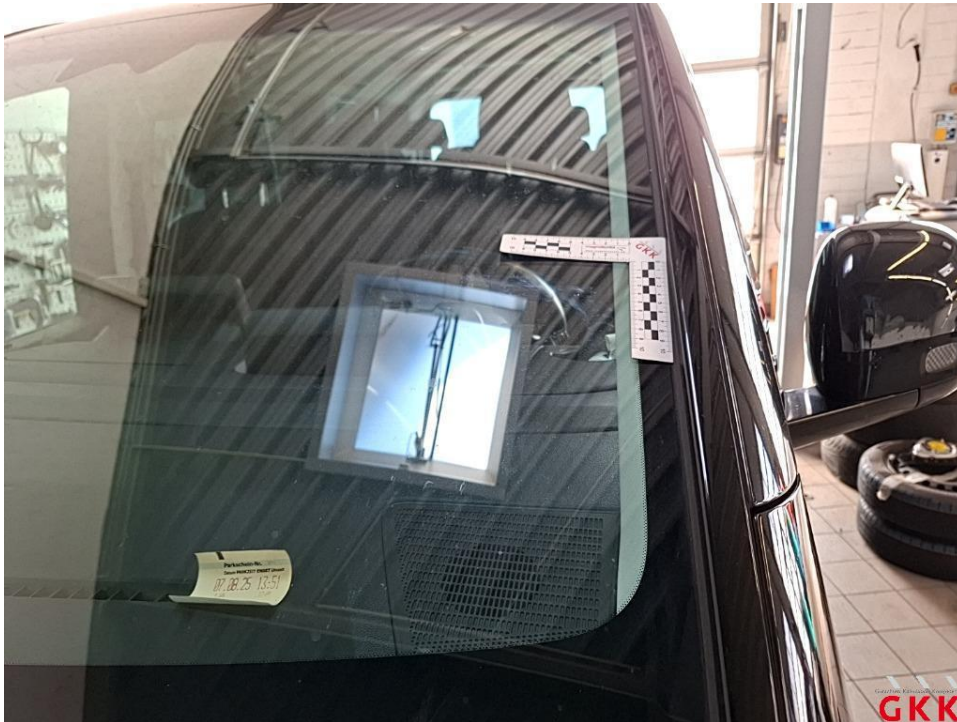
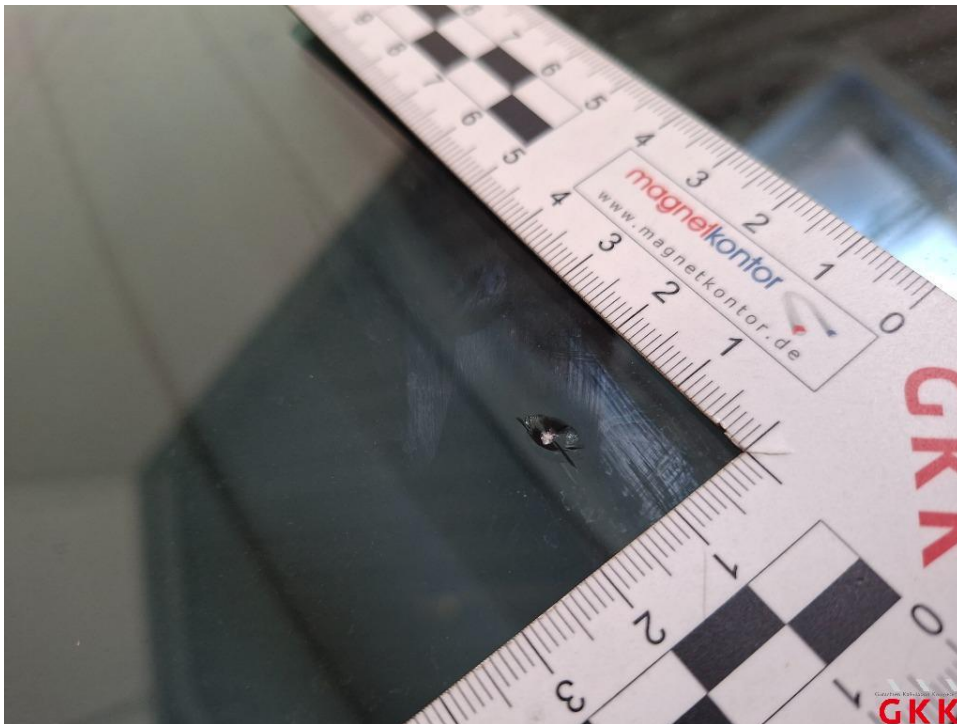
| <b>Front</b> (Angaben ohne MwSt.) | Reparaturkosten | ÜDV |
|---|---|---|
| Frontscheibe wärmedämmend mit Regensensor und Frontkamera, Steinschlag im Sichtfeld, ersetzen (Bild 17, Bild 18) | 746,58 € | 746,58 € |

Bild 17. Frontscheibe, wärmedämmend mit Regensensor und Frontkamera, Steinschlag im Sichtfeld, ersetzen

Bild 18. Frontscheibe, wärmedämmend mit Regensensor und Frontkamera, Steinschlag im Sichtfeld, ersetzen

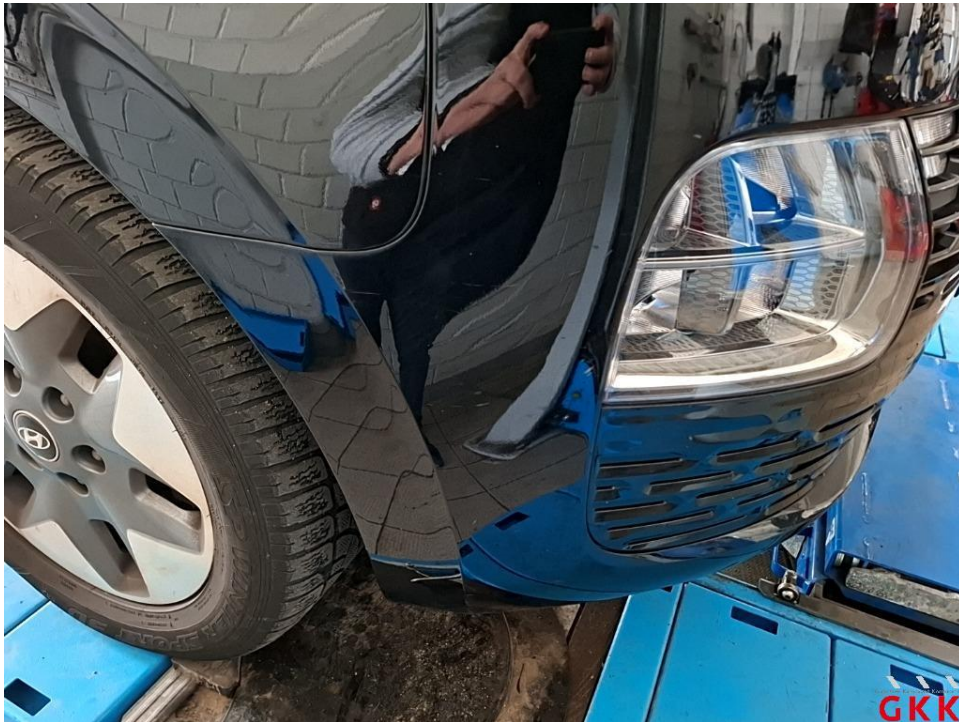
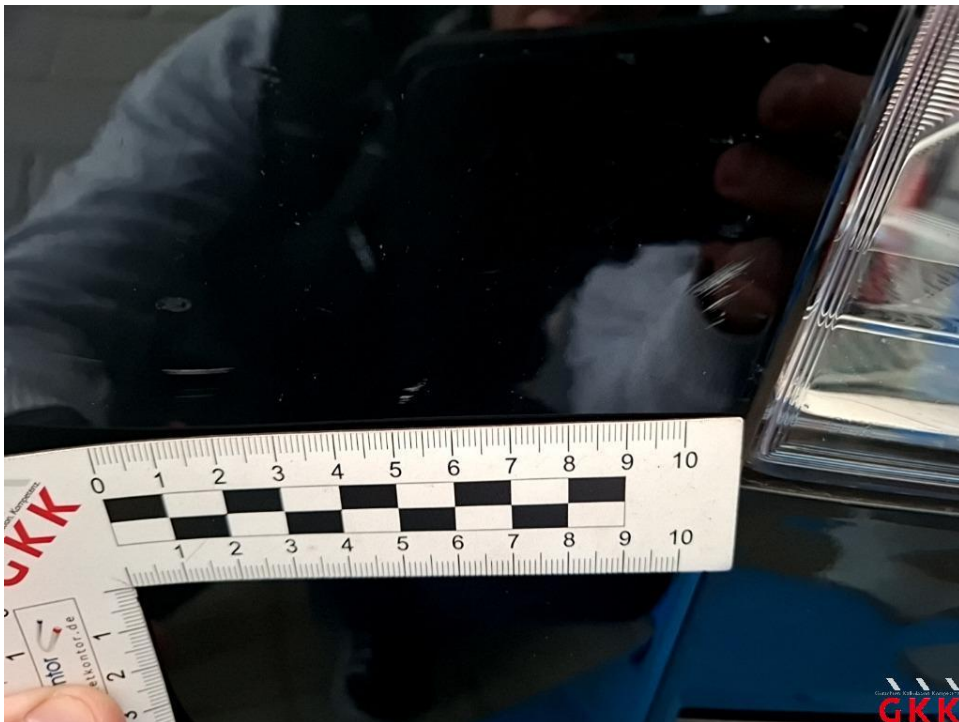
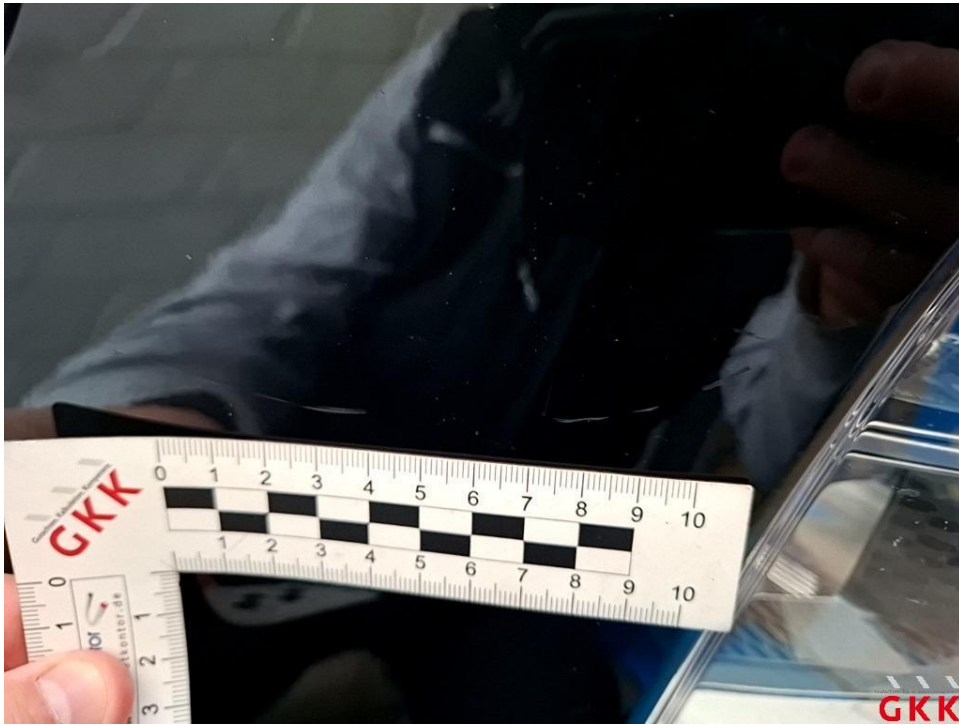
| <b>Front</b> (Angaben ohne MwSt.) | Reparaturkosten | ÜDV |
|---|---|---|
| Stoßfänger vorne Verkleidung -lackiert-, verkratzt, Smartrepair (Bild 19, Bild 20, Bild 21) | 80,00 € | 80,00 € |

Bild 19. Stoßfänger vorne, Verkleidung -lackiert-, verkratzt, Smartrepair

Bild 20. Stoßfänger vorne, Verkleidung -lackiert-, verkratzt, Smartrepair

Bild 21. Stoßfänger vorne, Verkleidung -lackiert-, verkratzt, Smartrepair

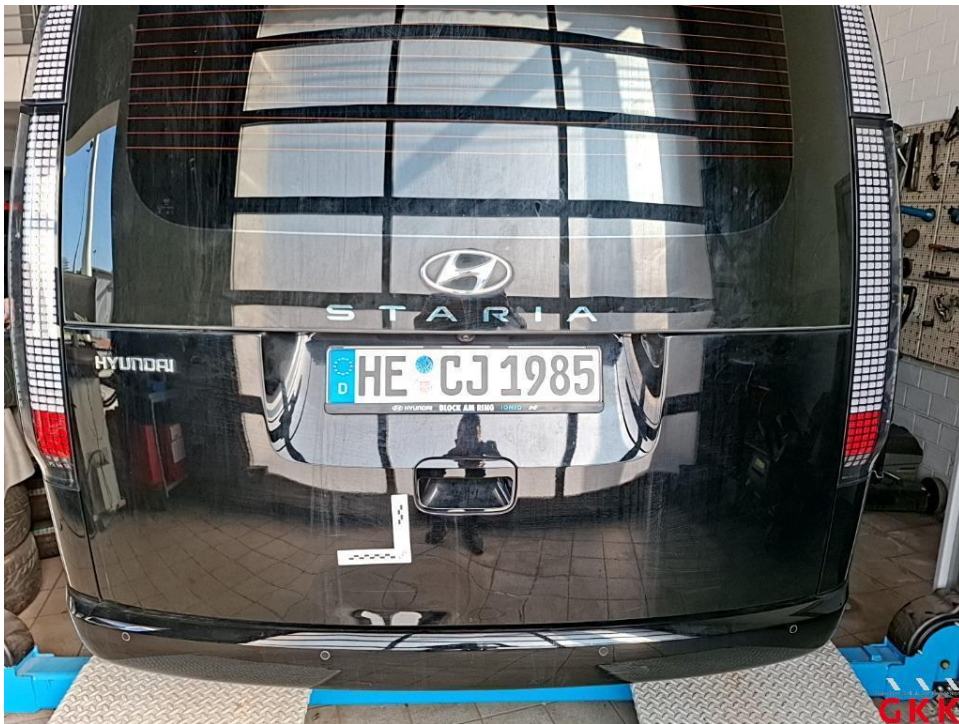
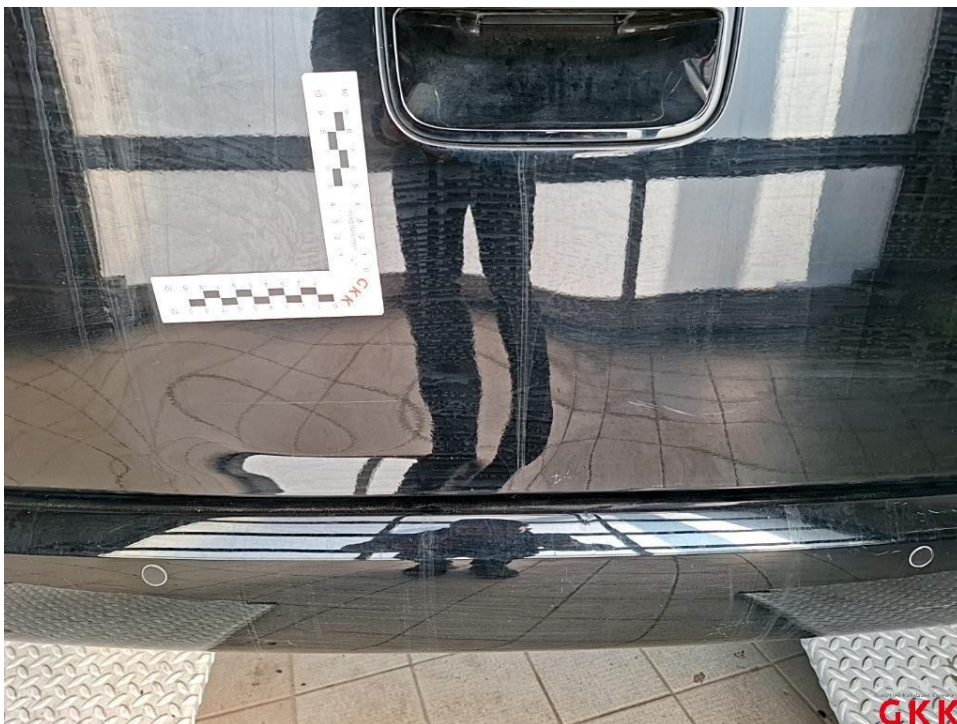
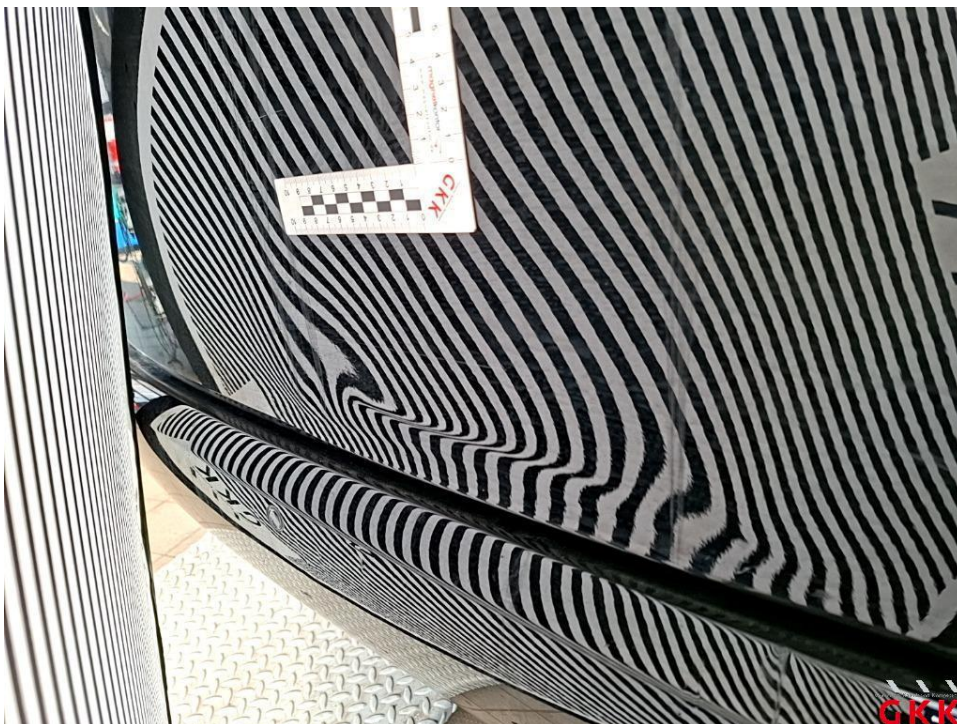
| <b>Front</b> (Angaben ohne MwSt.) | Reparaturkosten | ÜDV |
|---|---|---|
| Heckklappe, beschädigt, instand setzen - lackieren (Bild 22, Bild 23, Bild 24) | 721,99 € | 491,59 € |

Bild 22. Heckklappe, beschädigt, instand setzen - lackieren

Bild 23. Heckklappe, beschädigt, instand setzen - lackieren

Bild 24. Heckklappe, beschädigt, instand setzen - lackieren

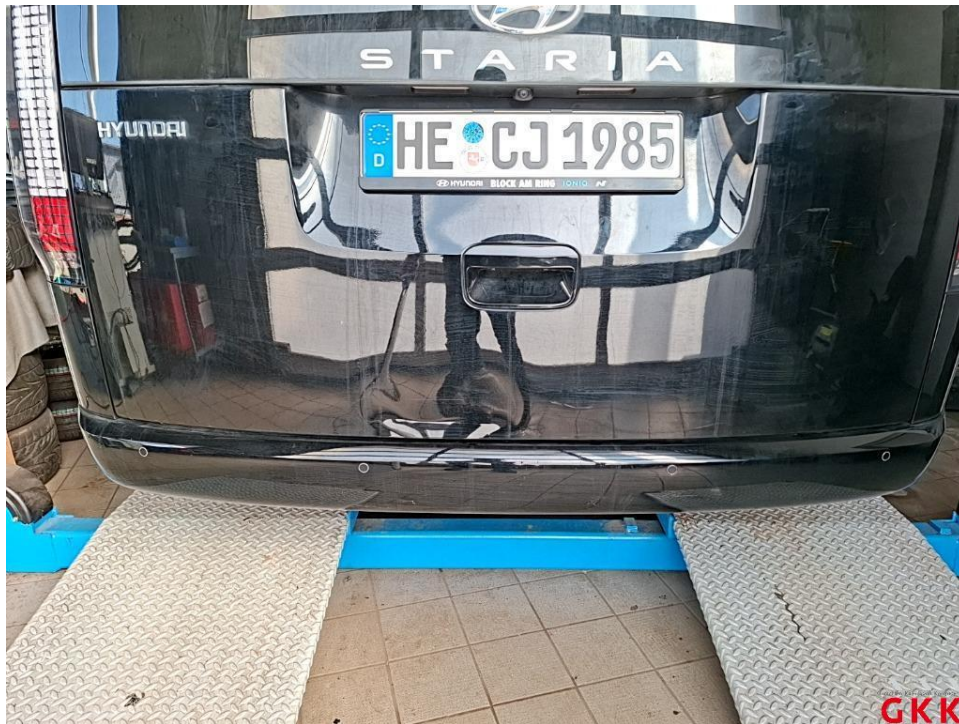
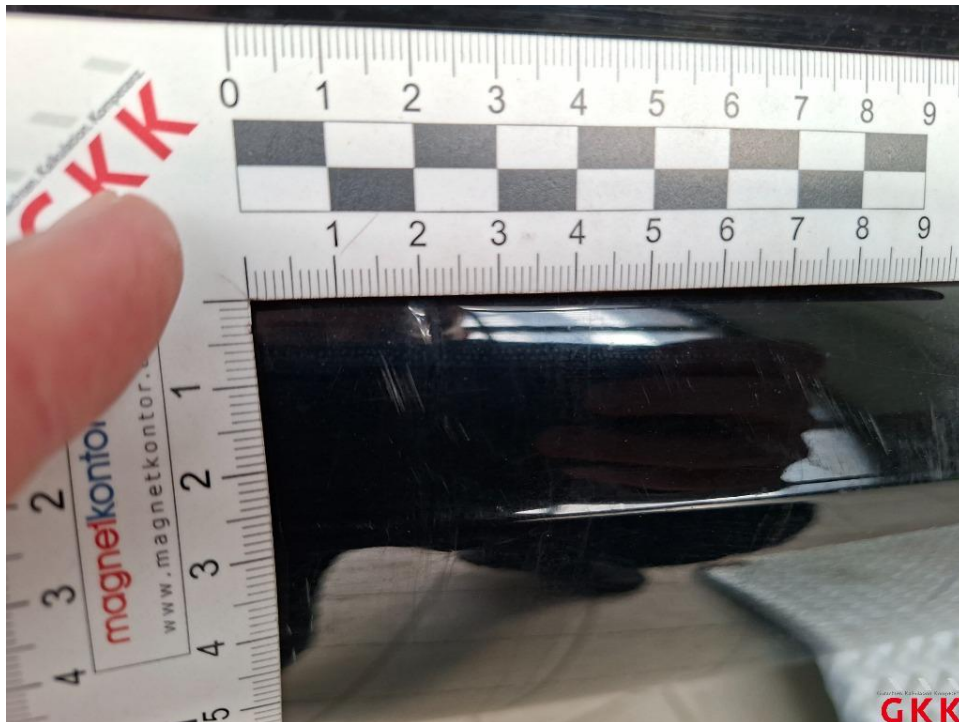
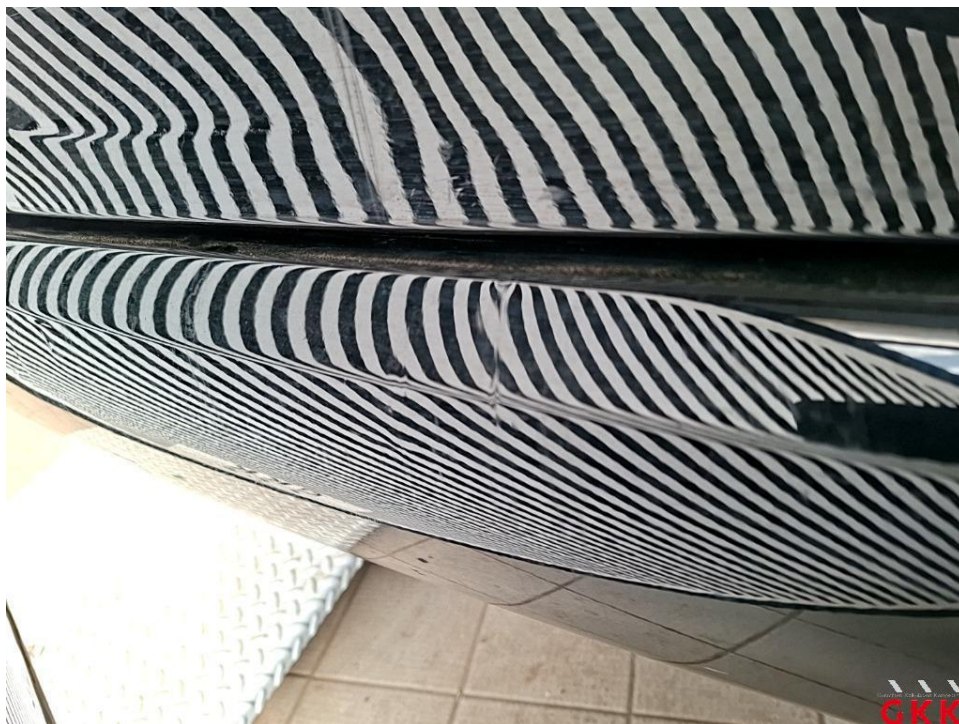
| <b>Front</b> (Angaben ohne MwSt.) | Reparaturkosten | ÜDV |
|---|---|---|
| Stoßfänger hinten Verkleidung -lackiert-, beschädigt, instand setzen - lackieren (Bild 25, Bild 26, Bild 27) | 484,08 € | 289,87 € |

Bild 25. Stoßfänger hinten, Verkleidung -lackiert-, beschädigt, instand setzen - lackieren

Bild 26. Stoßfänger hinten, Verkleidung -lackiert-, beschädigt, instand setzen - lackieren

Bild 27. Stoßfänger hinten, Verkleidung -lackiert-, beschädigt, instand setzen - lackieren

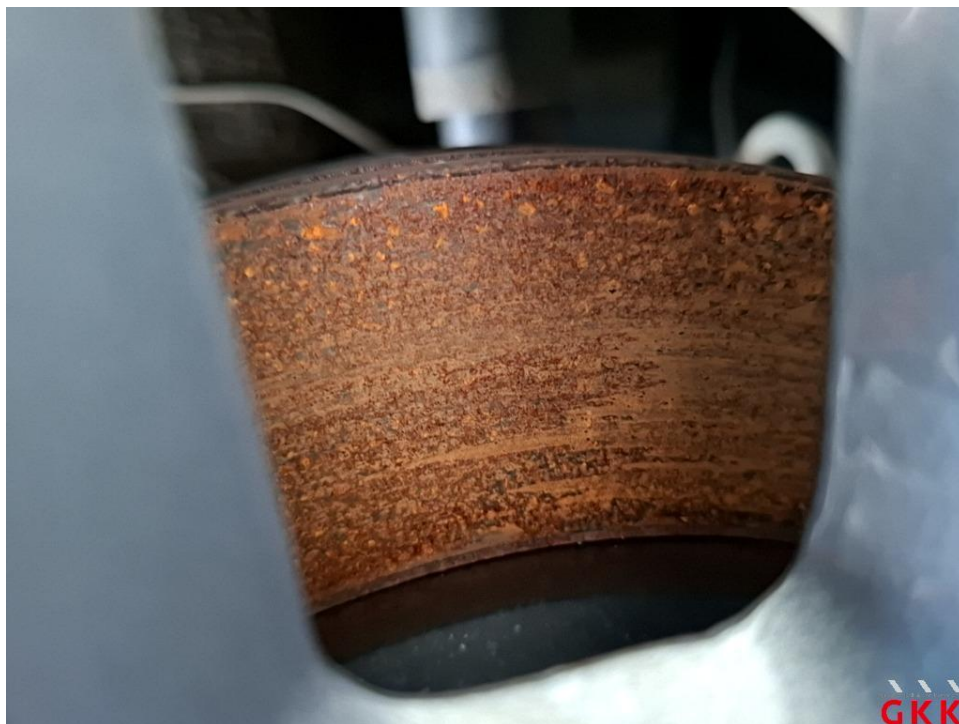
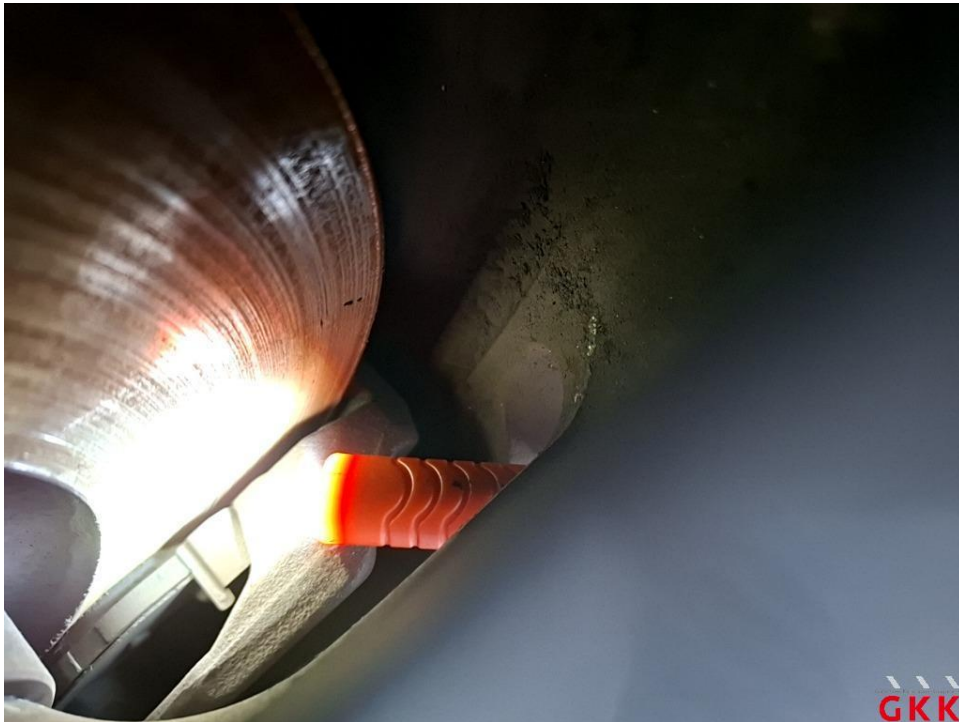
| <b>Front</b> (Angaben ohne MwSt.) | Reparaturkosten | ÜDV |
|---|---|---|
| Bremsscheiben komplett, korrodiert / Standschaden, ersetzen (Bild 28, Bild 29) | 1313,90 € | 1313,90 € |

Bild 28. Bremsscheiben, komplett, korrodiert / Standschaden, ersetzen

Bild 29. Bremsscheiben, komplett, korrodiert / Standschaden, ersetzen

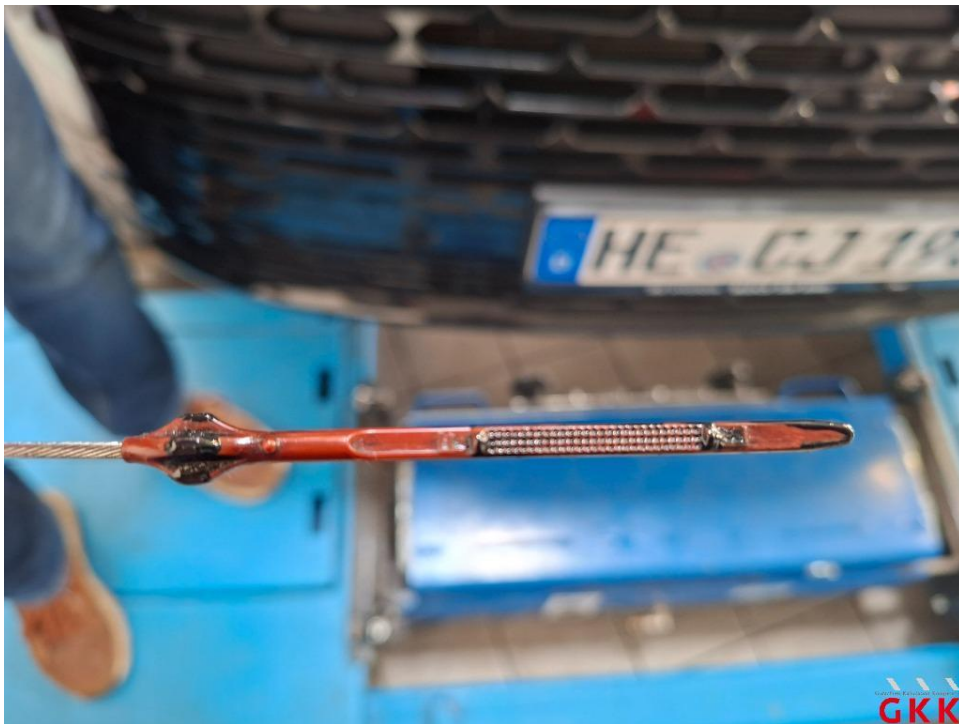
| <b>Front</b> (Angaben ohne MwSt.) | Reparaturkosten | ÜDV |
|---|---|---|
| Motor Motorölstand, unter Minimum, prüfen (Bild 30) | 52,50 € | 52,50 € |

Bild 30. Motor, Motorölstand, unter Minimum, prüfen
