## Bewertungsgutachten

**R TP172**

| Besichtigung | 08.07.2026 um 08:15 Uhr<br>DEKRA Automobil GmbH Nied, Prüller Weg 11, 93055 Regensburg |

| Typ / Verkaufsbezeichnung | i20 (BC3)(08.2020->) / i20 1.0 T-GDI Trend (EURO 6d)(OPF) |

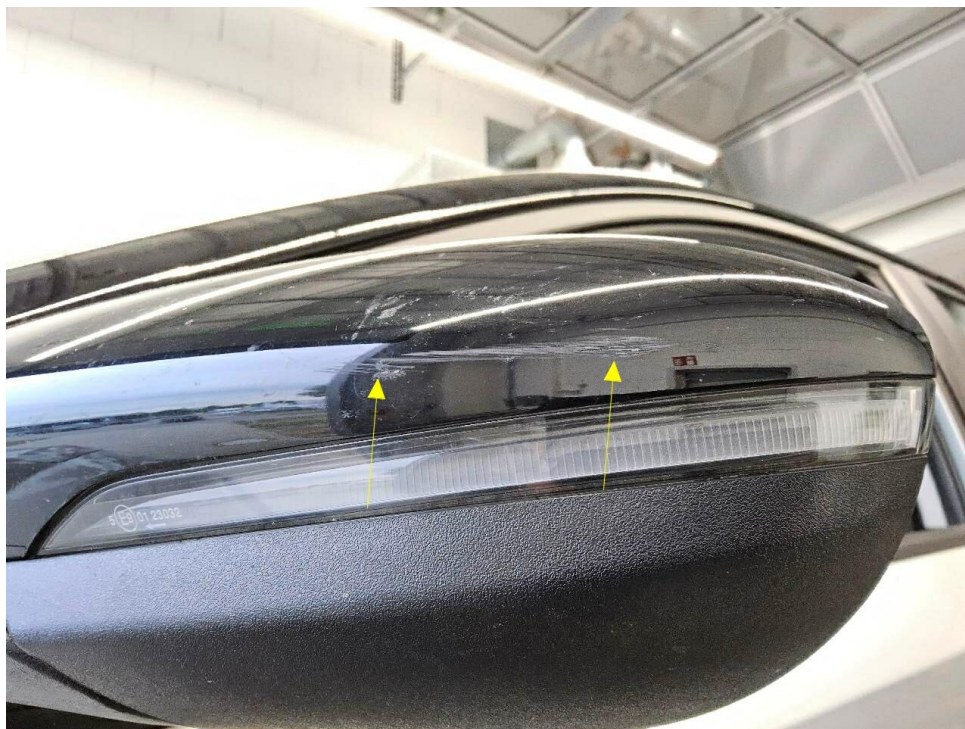
Bild 7 : Außenspiegel links Gehäuse verschrammt

| Bezeichnung des Schadens / Rep.-Weg | Rep.Kost<br>brutto | Anrechn. | Minderwert<br>brutto | |
|---|---|---|---|---|
| 5. Außenspiegel links Gehäuse verschrammt, erneuern (Bild 7) | 259 | 65.15 | -168,74 | |

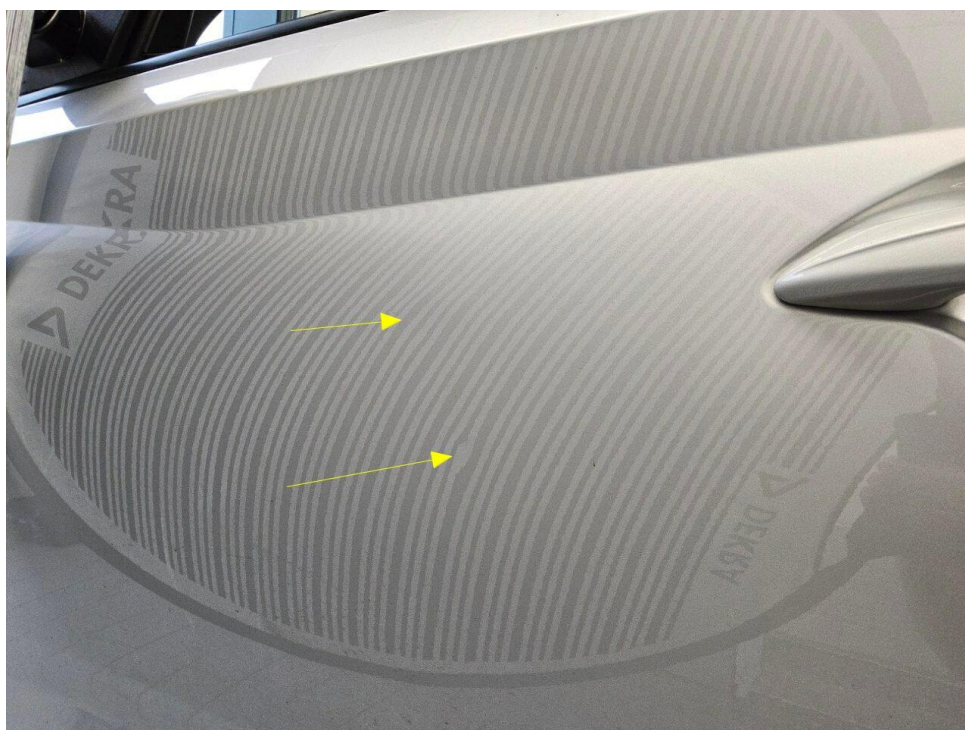
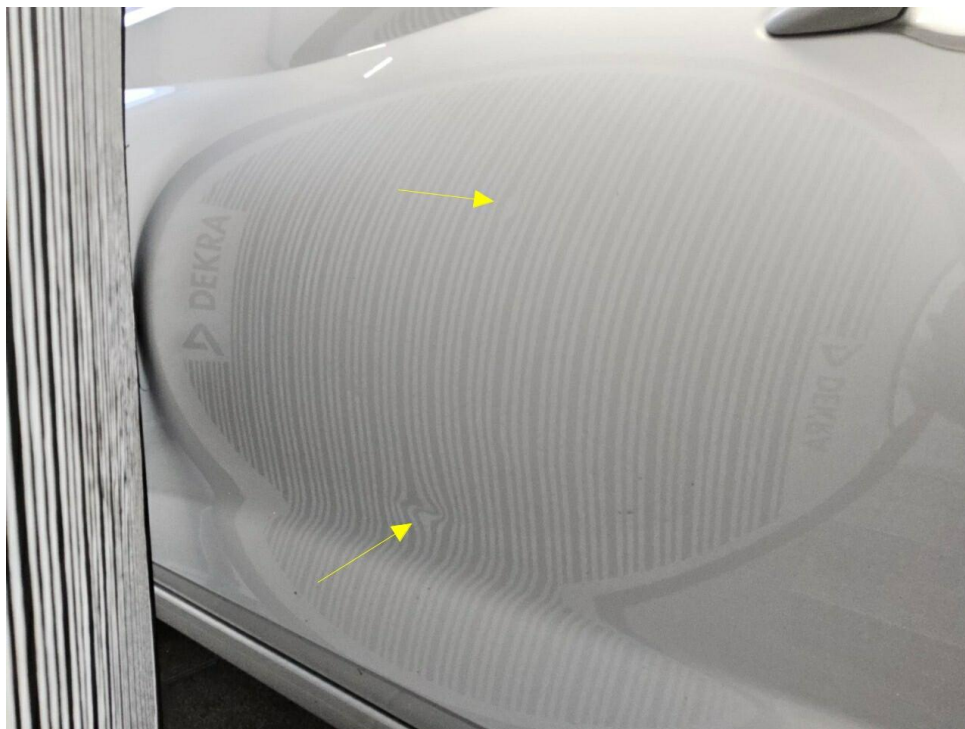
Bild 8 : Tür vorne links, mehrfach eingedellt, drücken

Bild 9 : Tür vorne links, mehrfach eingedellt, drücken

| Bezeichnung des Schadens / Rep.-Weg | Rep.Kost<br>brutto | Anrechn. | Minderwert<br>brutto | |
|---|---|---|---|---|
| 12. Tür vorne links, mehrfach eingedellt, drücken (Bild 8, 9) | 125 | 100 | -125,00 | |

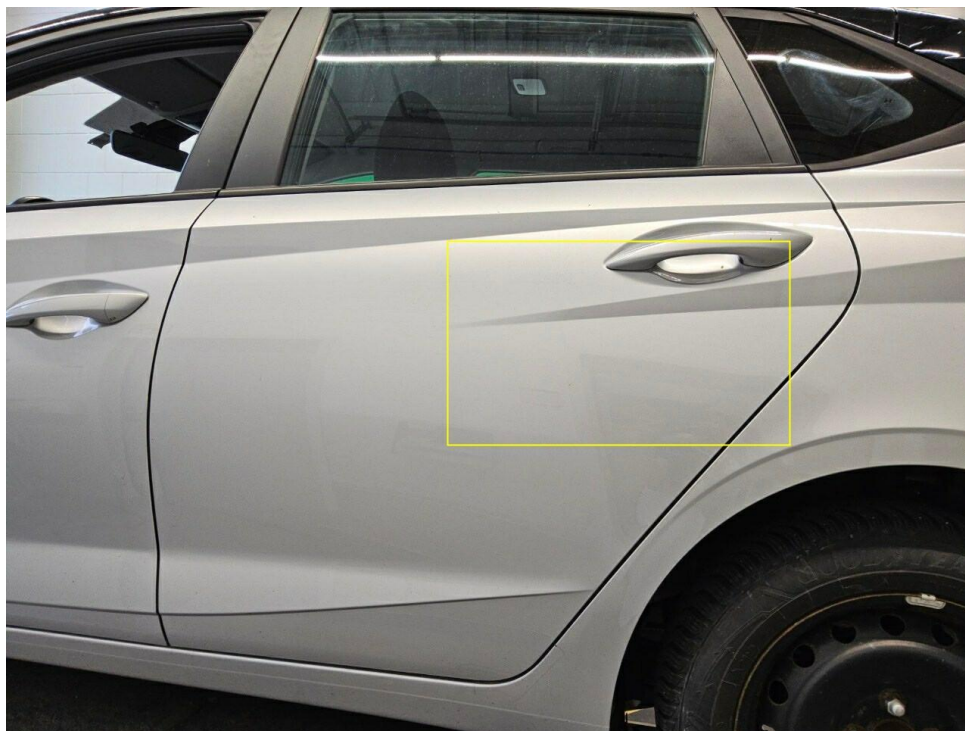
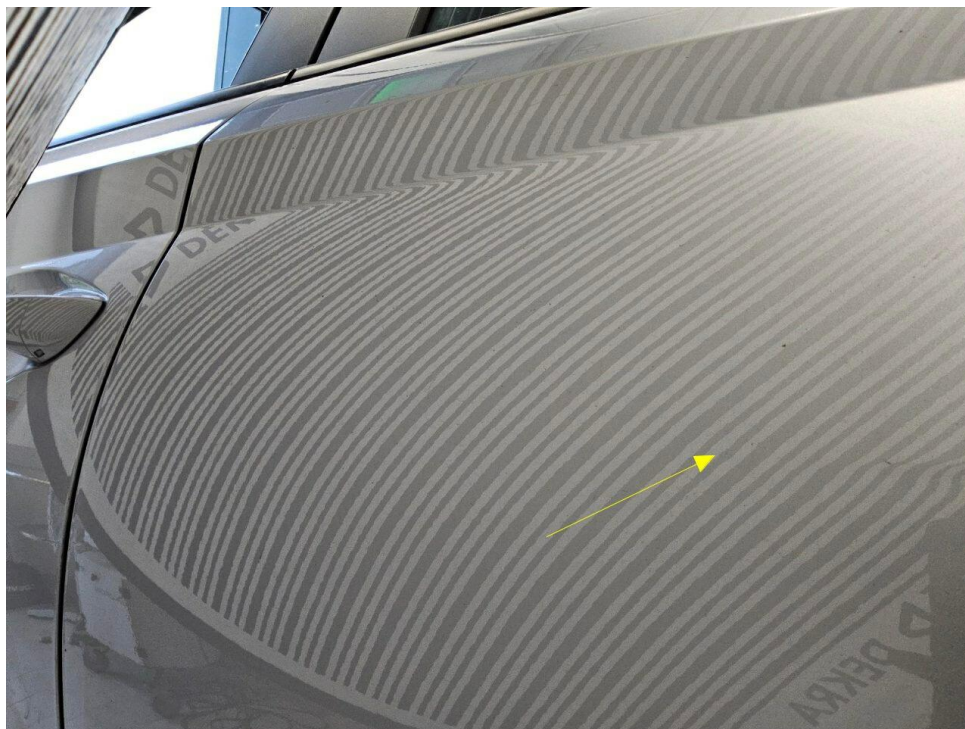
Schweller links leicht eingedellt, (Bild 12); Tür hinten links, eingedellt, Gebrauchsspur (Bild 10, 11).

Bild 10 : Tür hinten links, eingedellt, Gebrauchsspur

Bild 11 : Tür hinten links, eingedellt, Gebrauchsspur

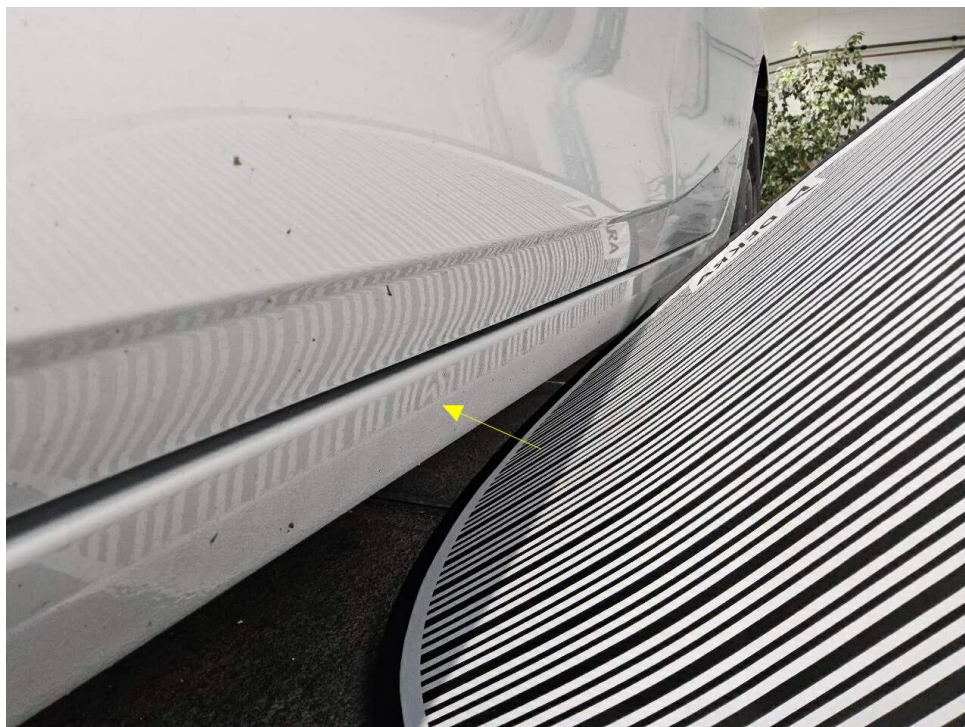
Bild 12 : Schweller links leicht eingedellt

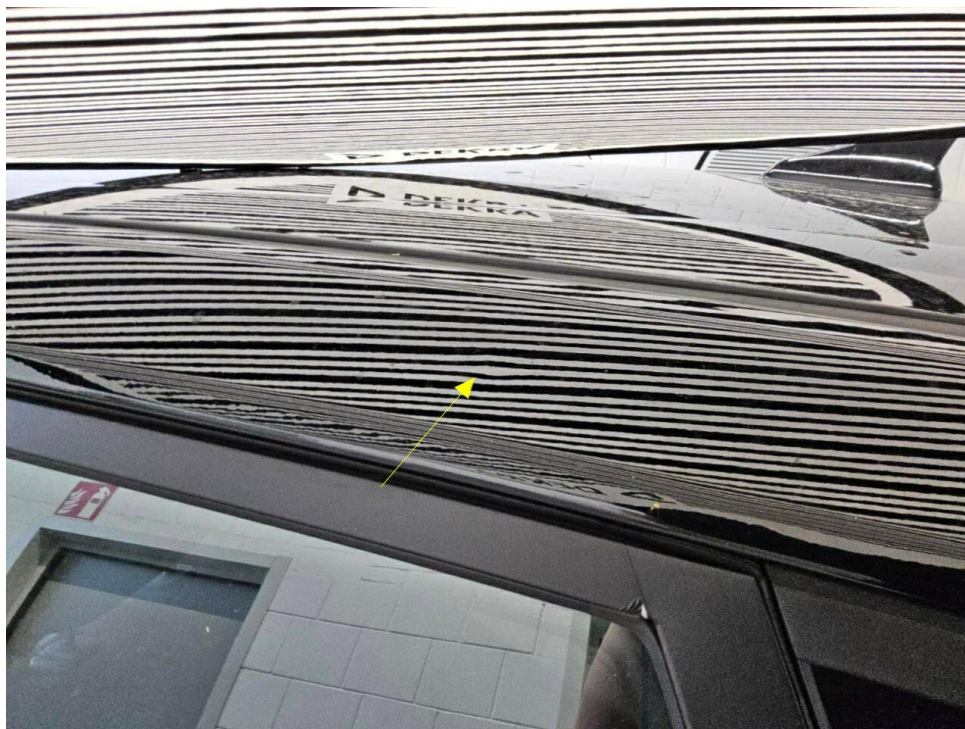
Bild 13 : Dachrahmen links, eingedellt, drücken

| Bezeichnung des Schadens / Rep.-Weg | Rep.Kost<br>brutto | Anrechn. | Minderwert<br>brutto | |
|---|---|---|---|---|
| 7. Dachrahmen links, eingedellt, drücken (Bild 13) | 62 | 100 | -62,00 | |

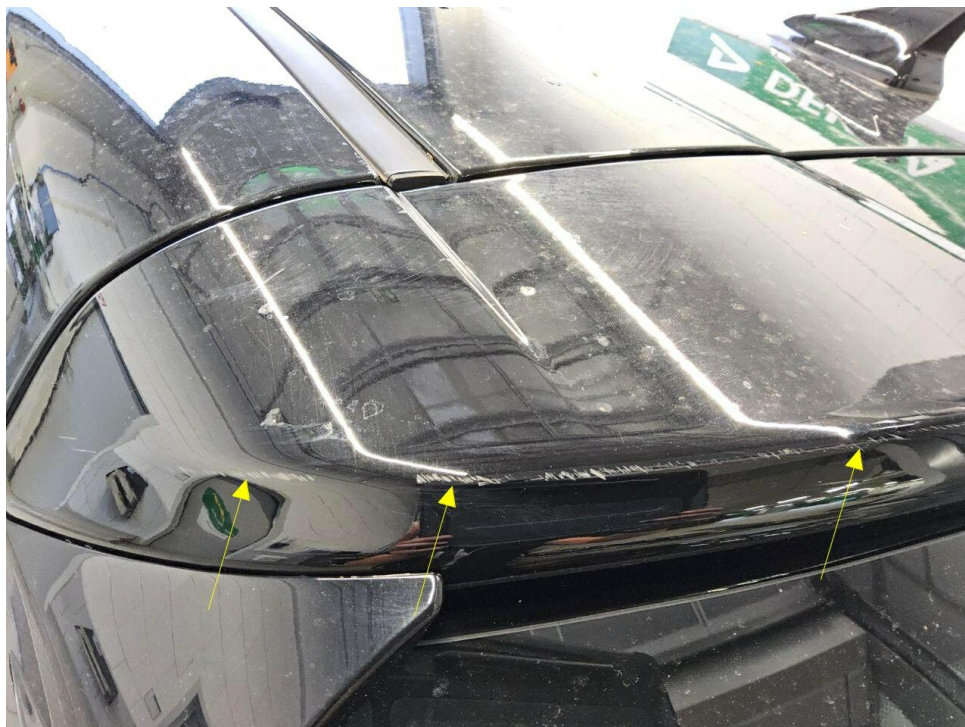
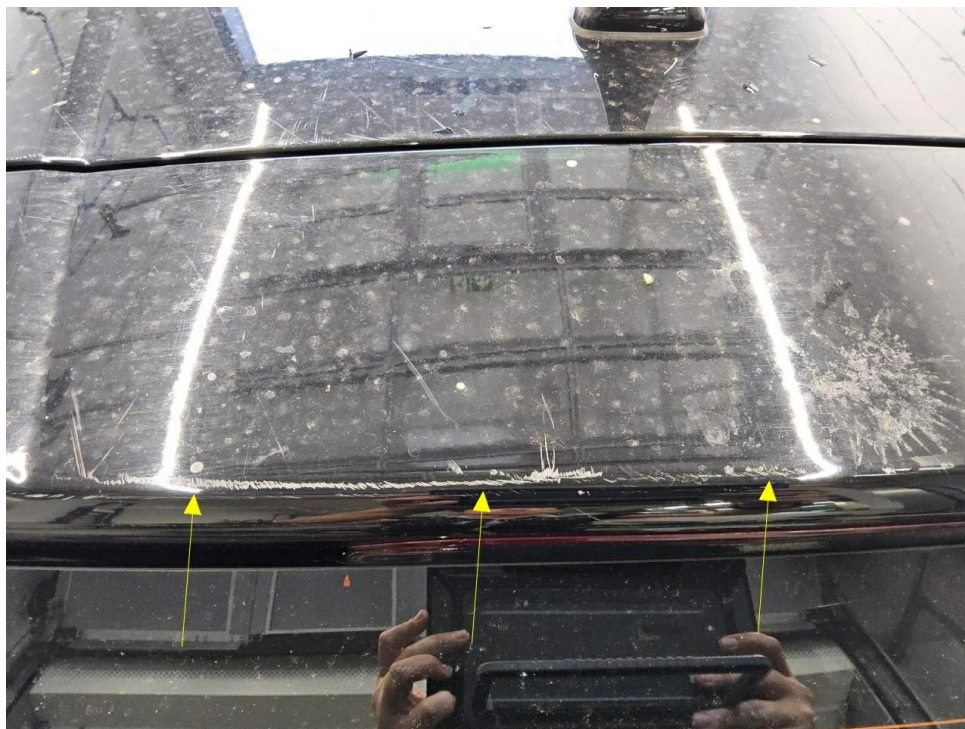
Bild 14 : Heckdeckel Lackierung, verschrammt, lackieren

Bild 15 : Heckdeckel Lackierung, verschrammt, lackieren

| Bezeichnung des Schadens / Rep.-Weg | Rep.Kost<br>brutto | Anrechn. | Minderwert<br>brutto | |
|---|---|---|---|---|
| 9. Heckdeckel Lackierung, verschrammt, lackieren (Bild 14, 15) | 365 | 65.15 | -237,80 | |

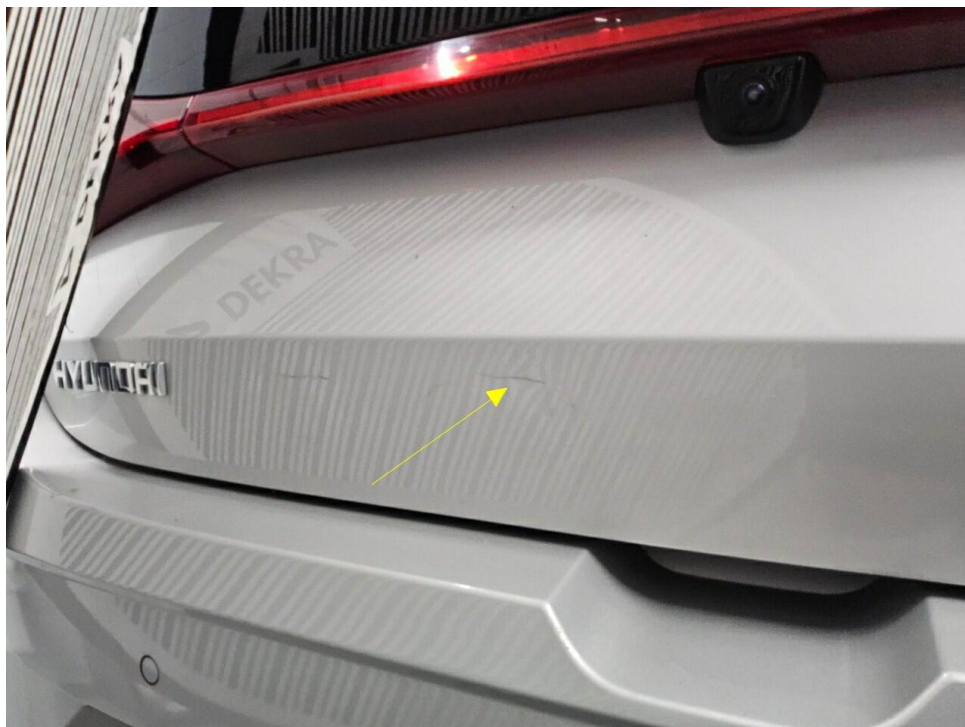
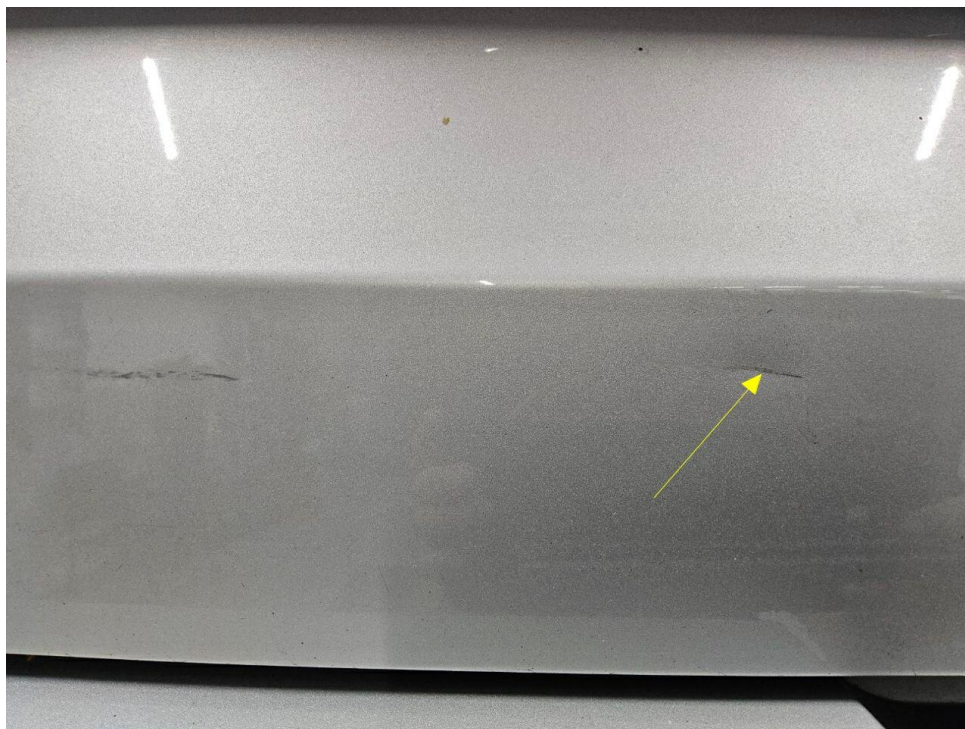
Bild 16 : Heckdeckel, eingedellt, instandsetzen und lackieren mit Lackaufbau

Bild 17 : Heckdeckel, eingedellt, instandsetzen und lackieren mit Lackaufbau

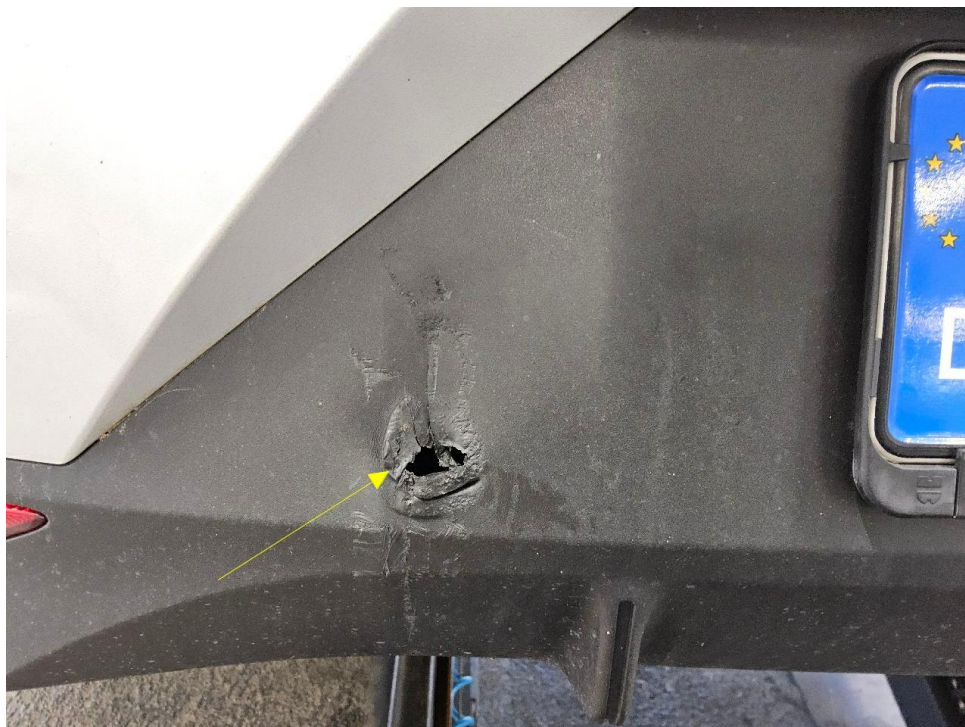
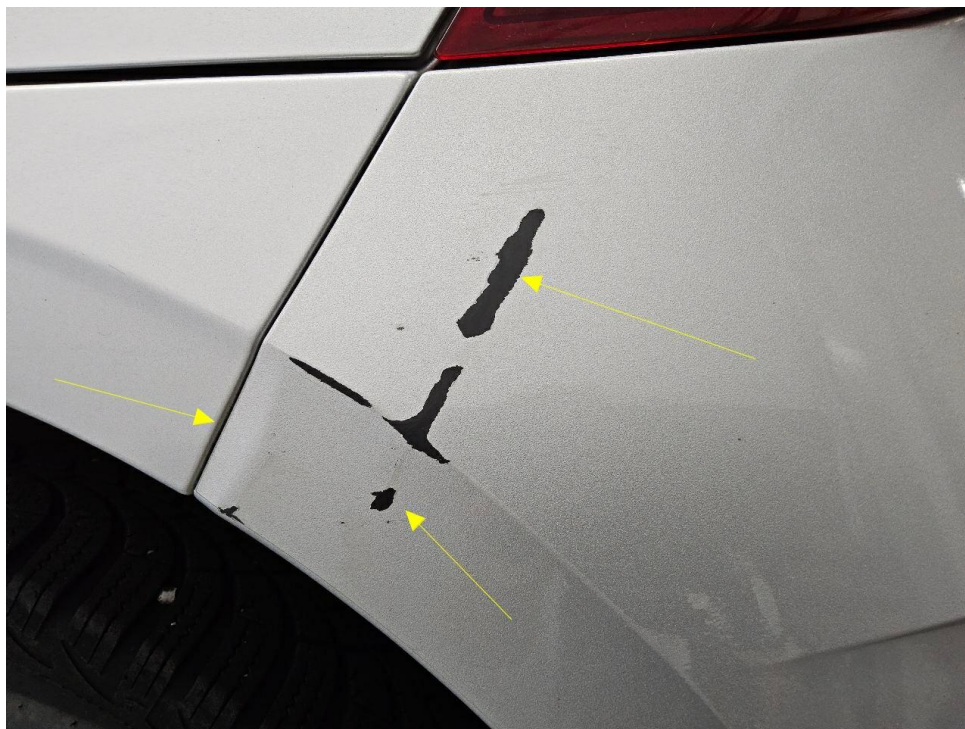
Bild 18 : Stoßfänger hinten deformiert

Bild 19 : Stoßfänger hinten deformiert

| Bezeichnung des Schadens / Rep.-Weg | Rep.Kost<br>brutto | Anrechn. | Minderwert<br>brutto | |
|---|---|---|---|---|
| 3. Stoßfänger hinten deformiert, erneuern (Bild 18, 19) | 1.556 | 65.15 | -1.013,73 | |

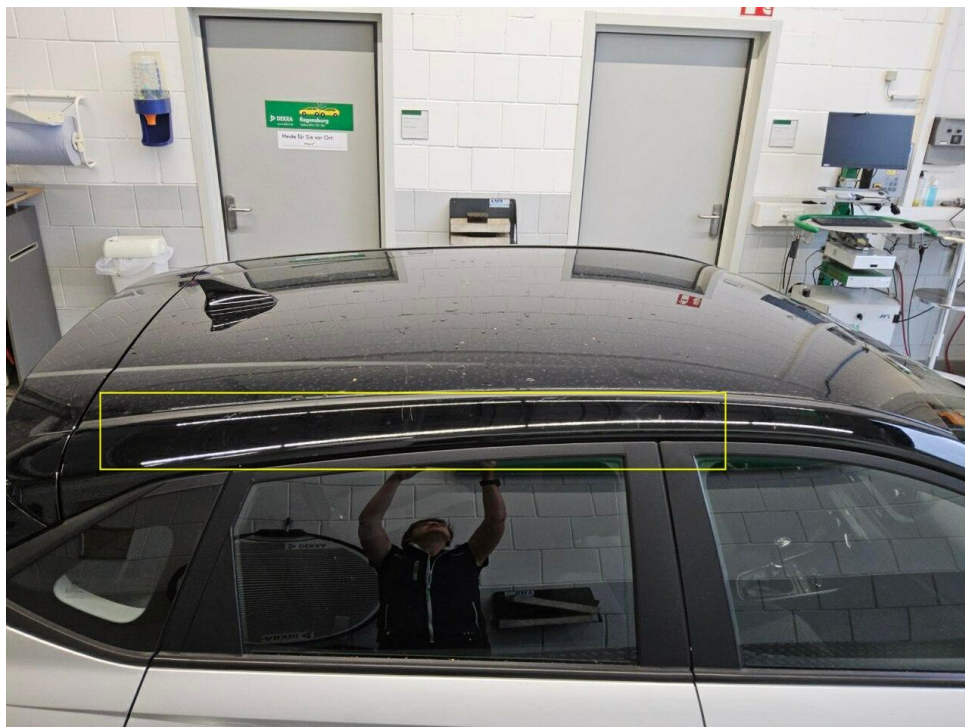
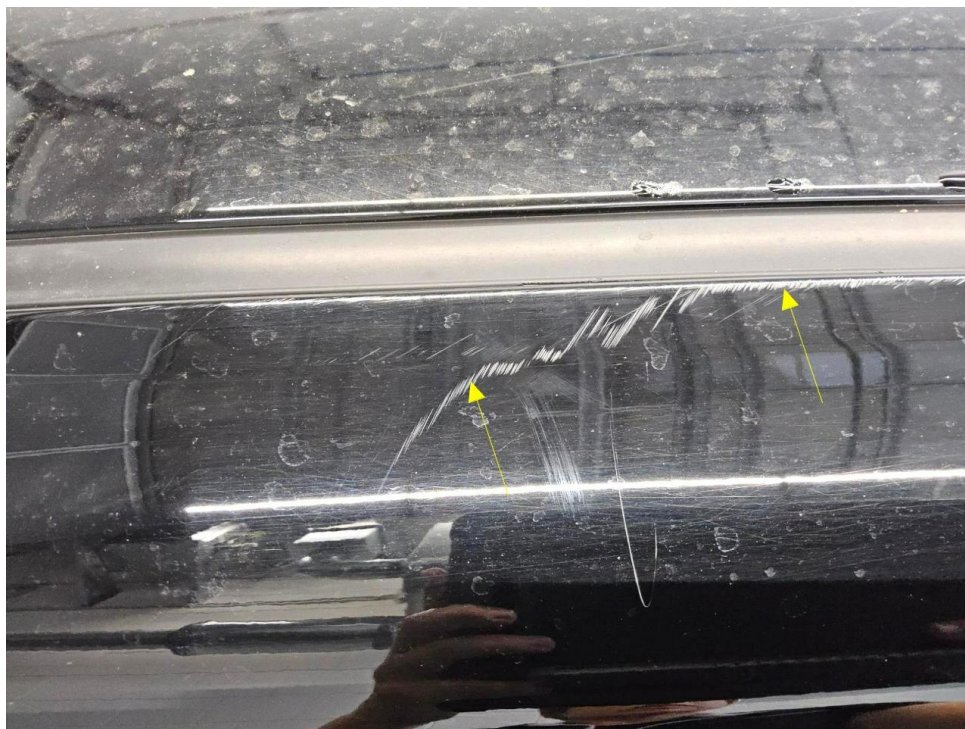
Bild 20 : Dachrahmen rechts Lackierung, verschrammt, lackieren

Bild 21 : Dachrahmen rechts Lackierung, verschrammt, lackieren

| Bezeichnung des Schadens / Rep.-Weg | Rep.Kost<br>brutto | Anrechn. | Minderwert<br>brutto | |
|---|---|---|---|---|
| 8. Dachrahmen rechts Lackierung, verschrammt, lackieren (Bild 20, 21) | 152 | 65.15 | -99,03 | |

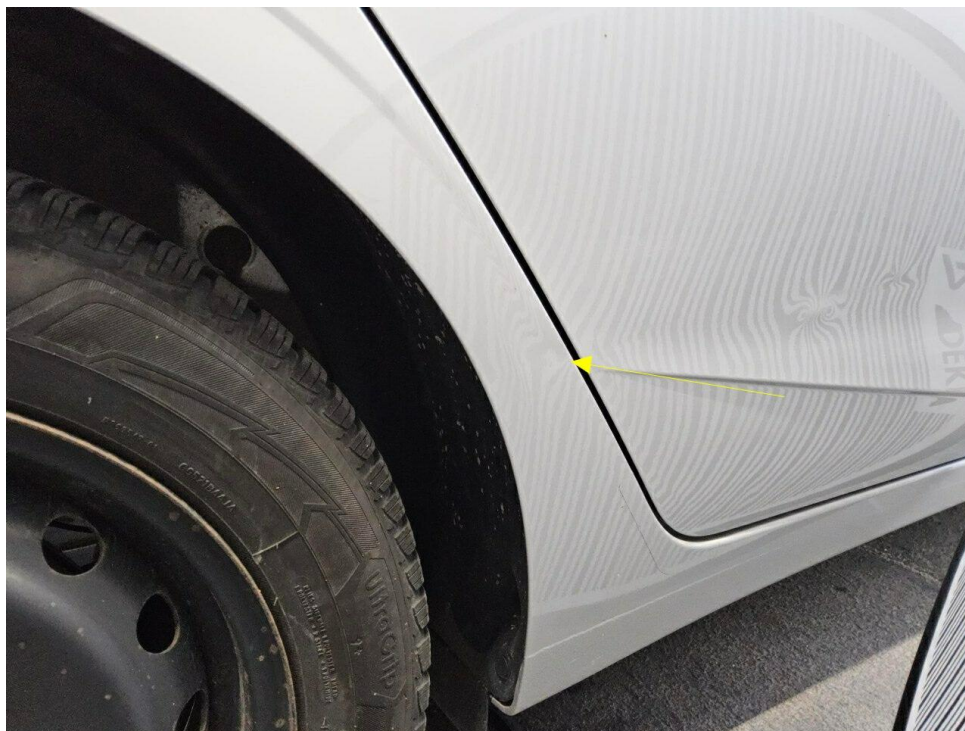
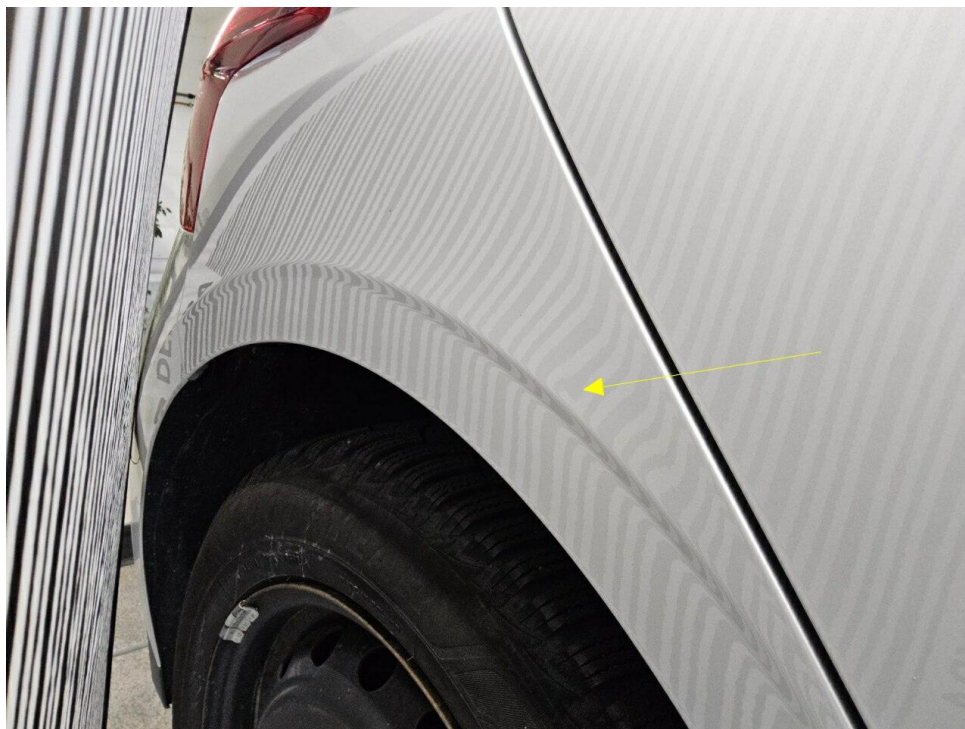
Bild 22 : Seitenteil hinten rechts, eingedellt, instandsetzen und lackieren mit Lackaufbau

Bild 23 : Seitenteil hinten rechts, eingedellt, instandsetzen und lackieren mit Lackaufbau

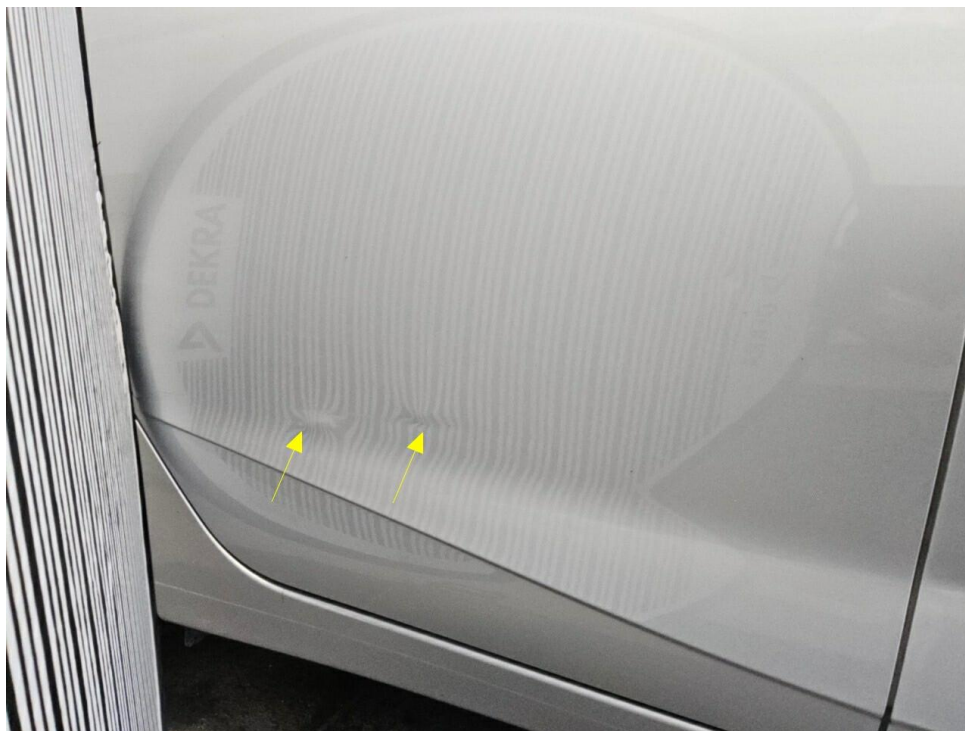
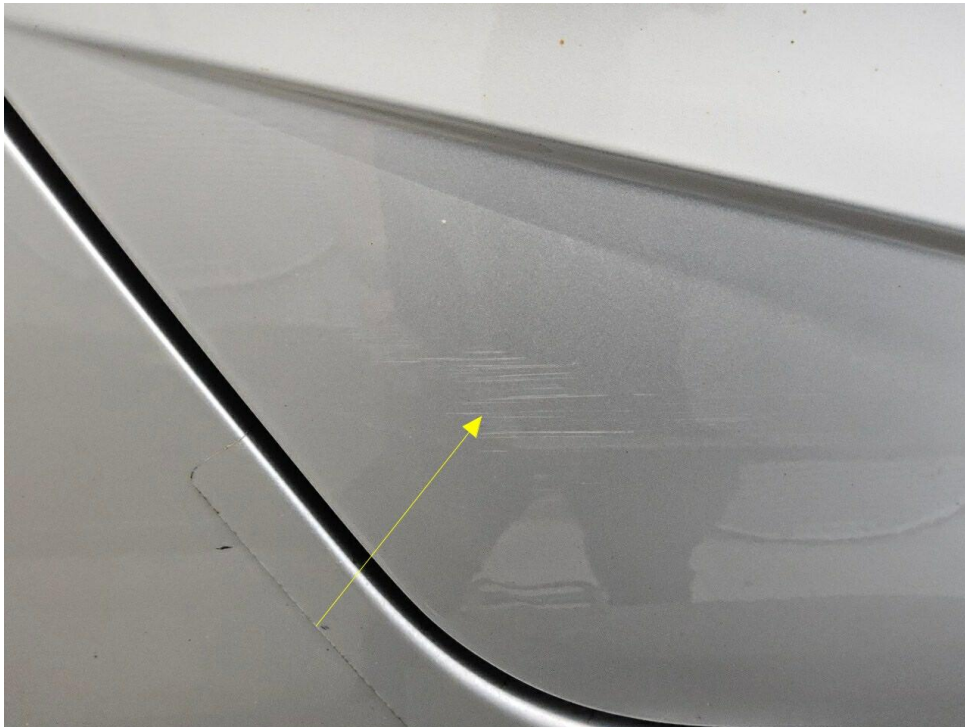
Bild 24 : Tür hinten rechts, mehrfach eingedellt, instandsetzen und lackieren mit Lackaufbau

Bild 25 : Tür hinten rechts, mehrfach eingedellt, instandsetzen und lackieren mit Lackaufbau

| Bezeichnung des Schadens / Rep.-Weg | Rep.Kost<br>brutto | Anrechn. | Minderwert<br>brutto | |
|---|---|---|---|---|
| 11. Tür hinten rechts, mehrfach eingedellt, instandsetzen und lackieren mit Lackaufbau (Bild 24, 25) | 748 | 65.15 | -487,32 | |

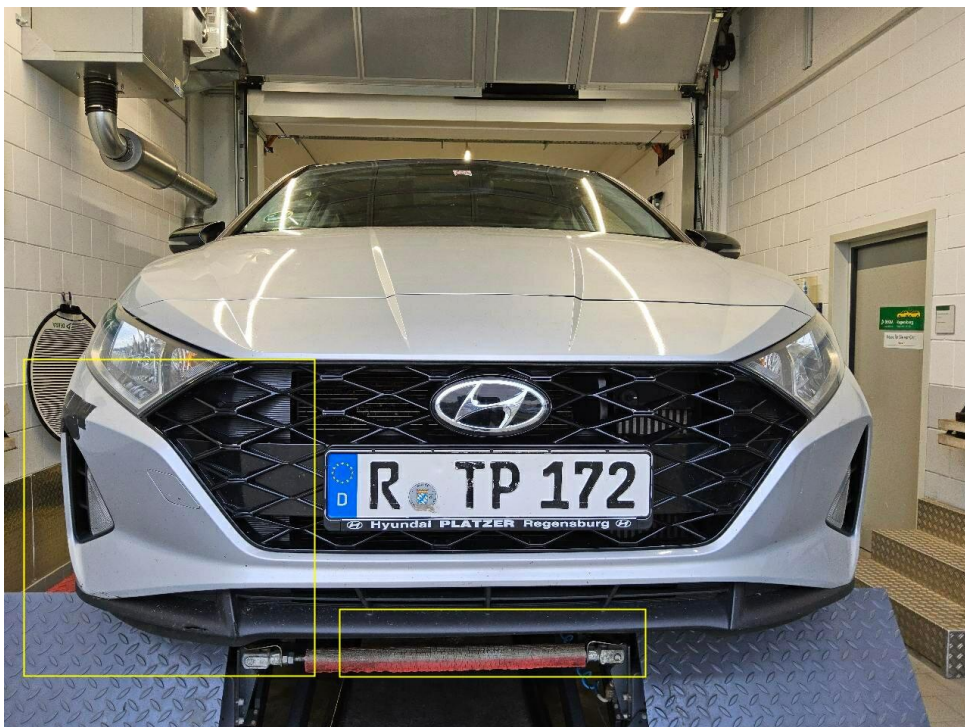
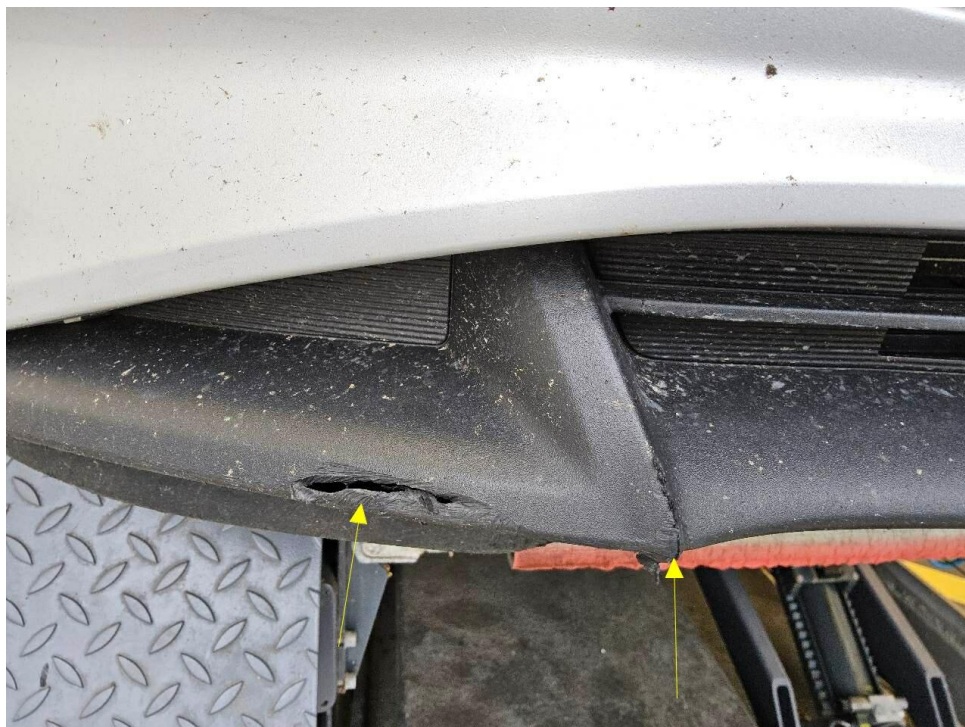
Bild 26 : Stoßfänger vorne, Spoiler gebrochen

Bild 30 : Stoßfänger vorne, Spoiler gebrochen

| Bezeichnung des Schadens / Rep.-Weg | Rep.Kost<br>brutto | Anrechn. | Minderwert<br>brutto | |
|---|---|---|---|---|
| 2. Stoßfänger vorne, Spoiler gebrochen, erneuern (Bild 26, 30) | 721 | 65.15 | -469,73 | |

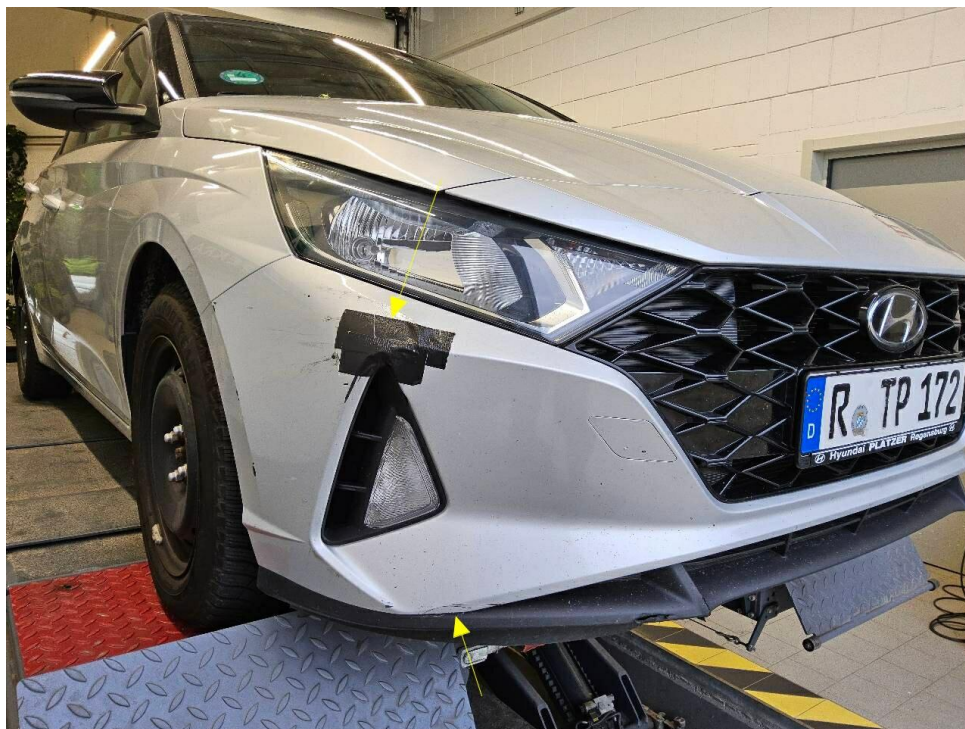
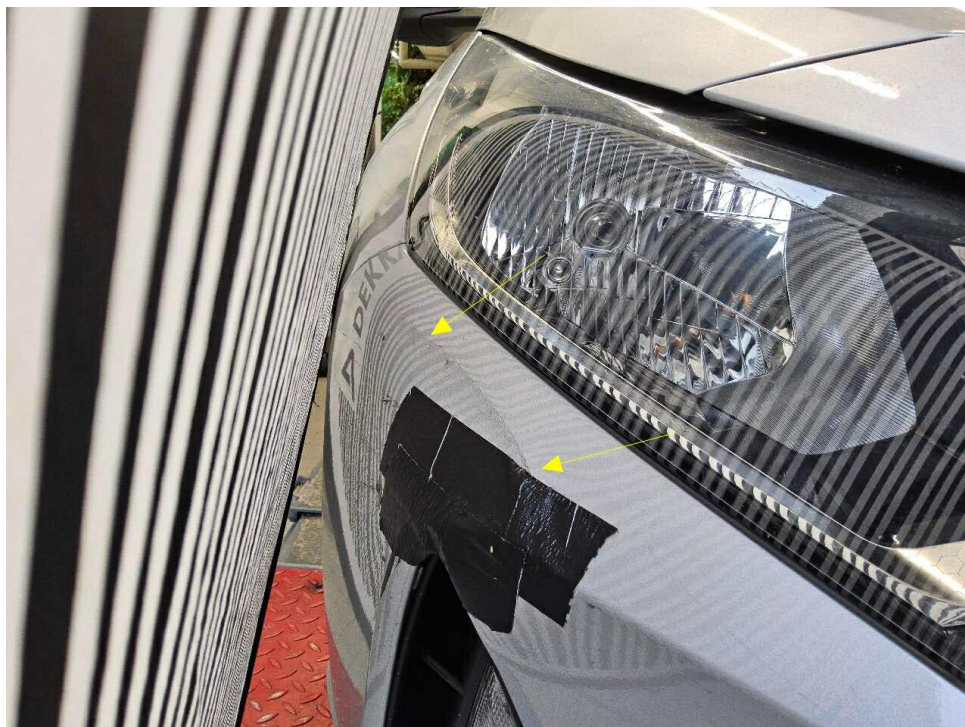
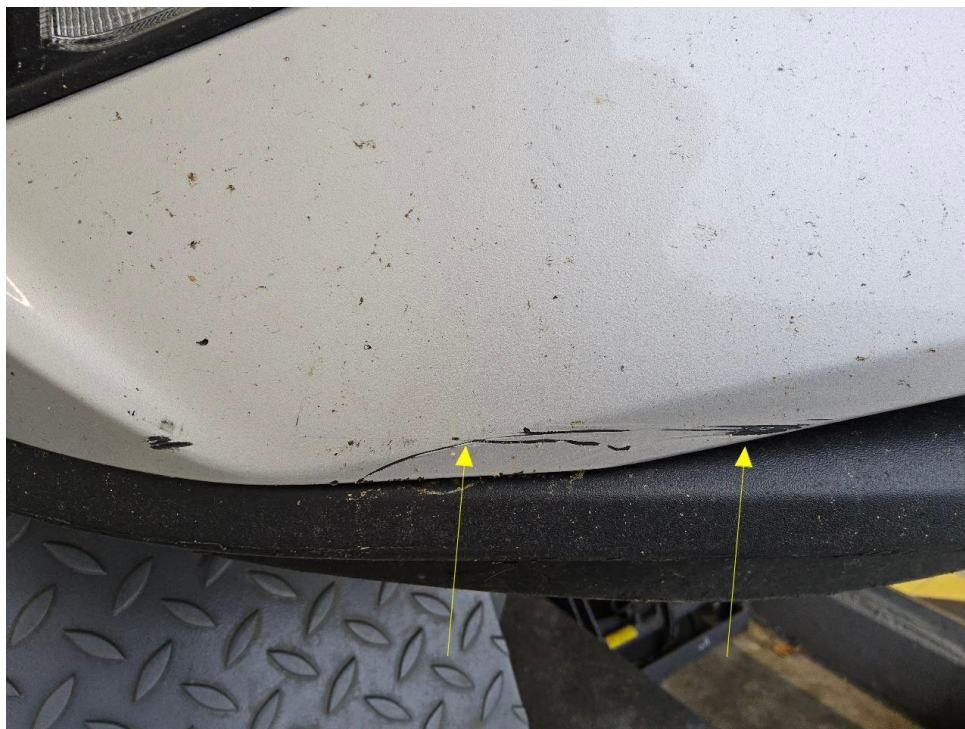
Bild 27 : Stoßfänger vorne deformiert

Bild 28 : Stoßfänger vorne deformiert

Bild 29 : Stoßfänger vorne deformiert

| Bezeichnung des Schadens / Rep.-Weg | Rep.Kost<br>brutto | Anrechn. | Minderwert<br>brutto | |
|---|---|---|---|---|
| 1. Stoßfänger vorne deformiert, erneuern (Bild 27, 28, 29) | 1.159 | 65.15 | -755,09 | |

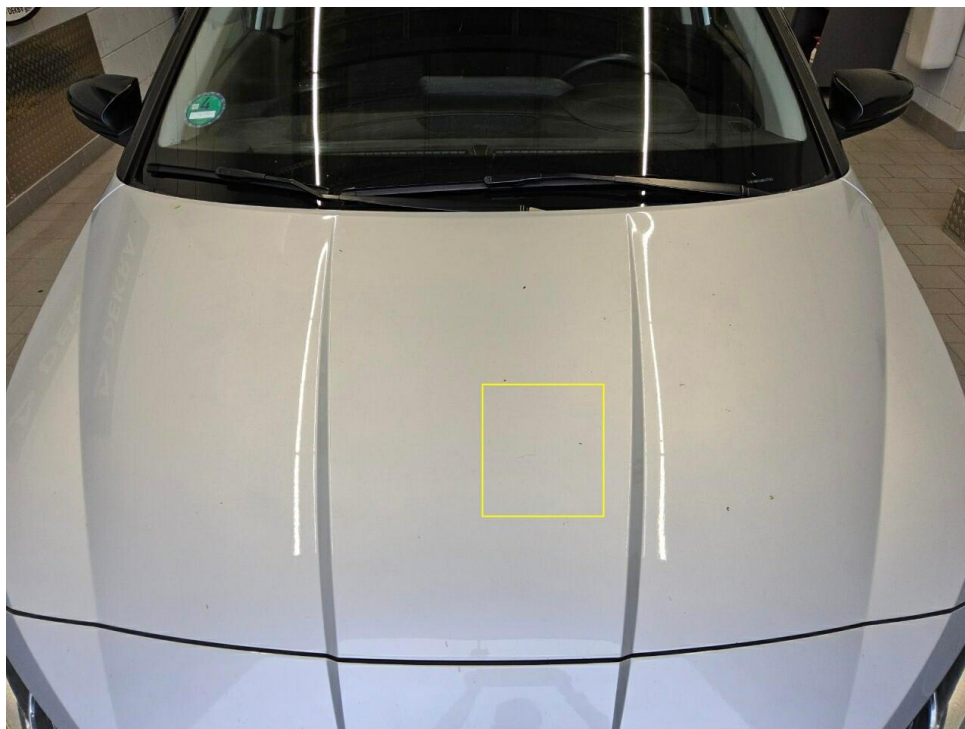
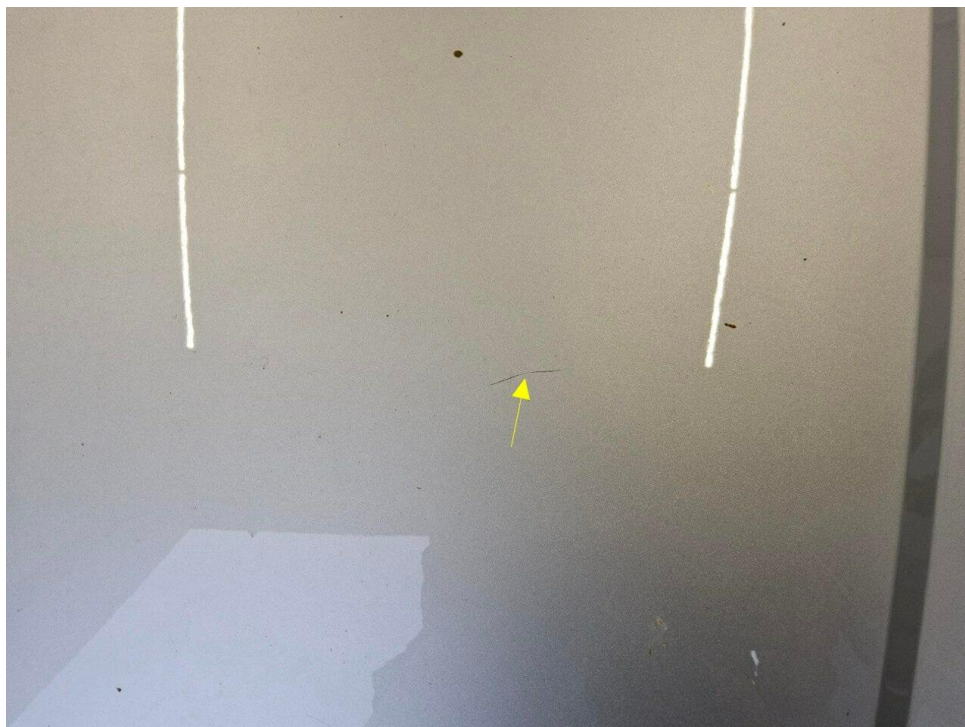
Bild 31 : Motorhaube Lackierung, verschrammt, smart repair

Bild 32 : Motorhaube Lackierung, verschrammt, smart repair

| Bezeichnung des Schadens / Rep.-Weg | Rep.Kost<br>brutto | Anrechn. | Minderwert<br>brutto | |
|---|---|---|---|---|
| 10. Motorhaube Lackierung, verschrammt, smart repair (Bild 31, 32) | 62 | 100 | -62,00 | |

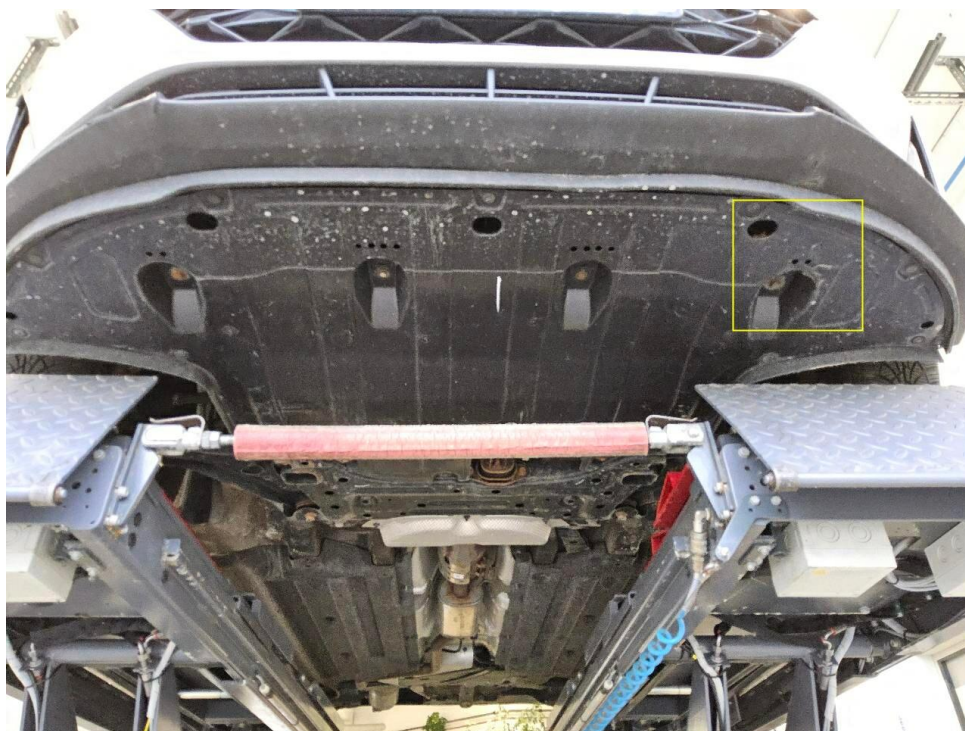
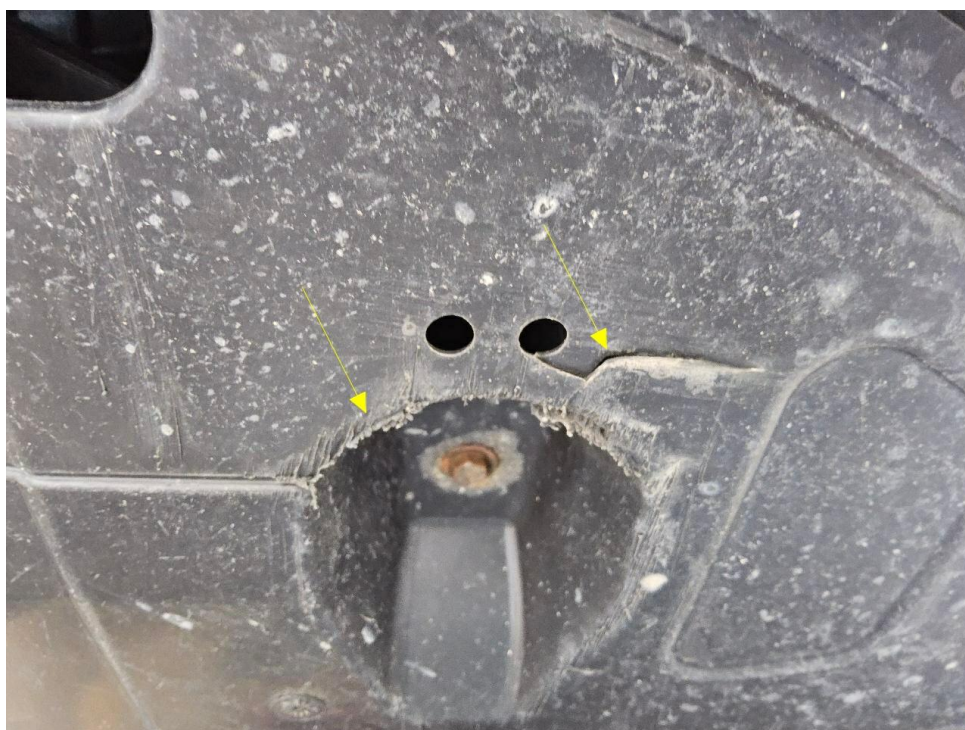
Bild 33 : Unterbodenverkleidung gebrochen

Bild 34 : Unterbodenverkleidung gebrochen

| Bezeichnung des Schadens / Rep.-Weg | Rep.Kost<br>brutto | Anrechn. | Minderwert<br>brutto | |
|---|---|---|---|---|
| 4. Unterbodenverkleidung gebrochen, erneuern (Bild 33, 34) | 199 | 65.15 | -129,65 | |

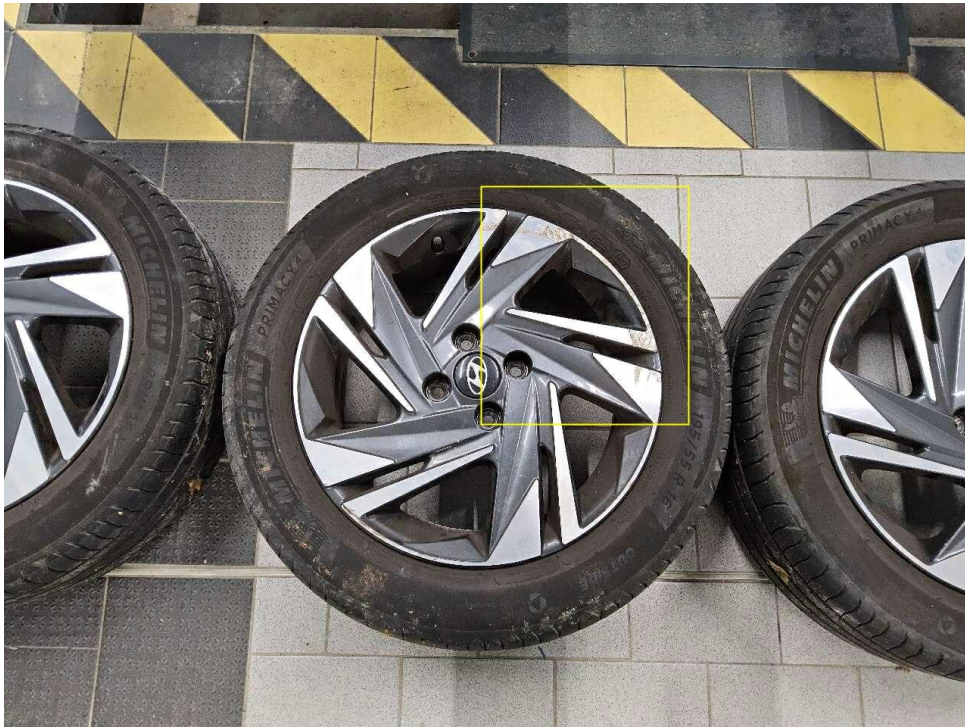
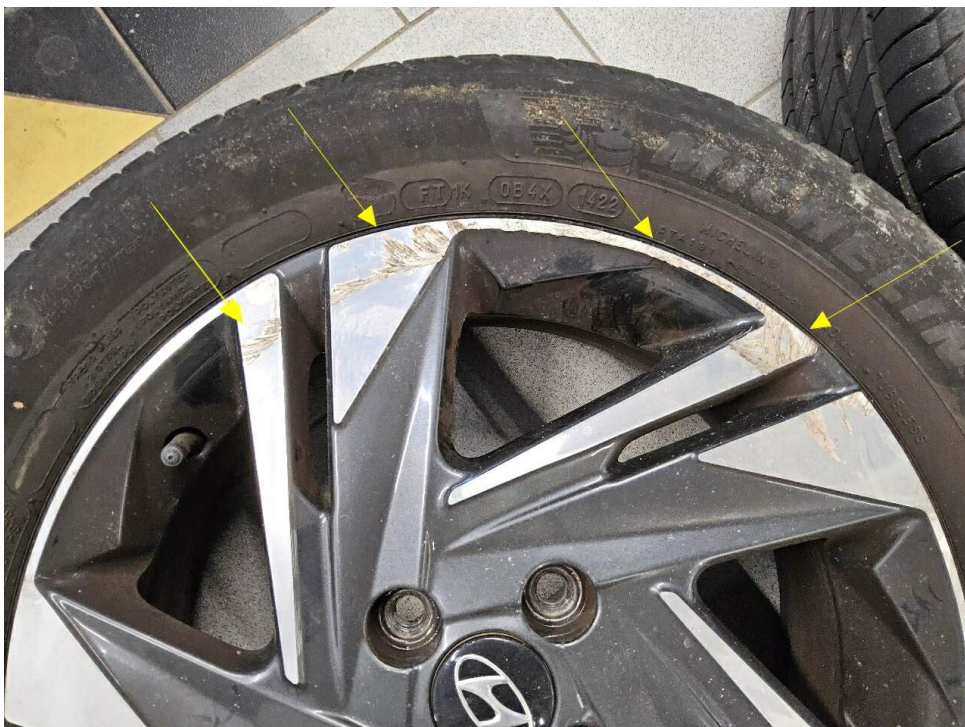
Bild 35 : Leichtmetallfelgen mit Sommerreifen verschrammt

Bild 36 : Leichtmetallfelgen mit Sommerreifen verschrammt

| Bezeichnung des Schadens / Rep.-Weg | Rep.Kost<br>brutto | Anrechn. | Minderwert<br>brutto | |
|---|---|---|---|---|
| 6. Leichtmetallfelgen mit Sommerreifen verschrammt, erneuern (Bild 35, 36) | 514 | 65.15 | -334,87 | |
