## RÜCKNAHMEBEWERTUNG

**WWZZZ3CZPE053654**

| Modell | Passat Variant (CB5)(03.2019->2024) |
| Erstzulassung | 26.04.2023 |

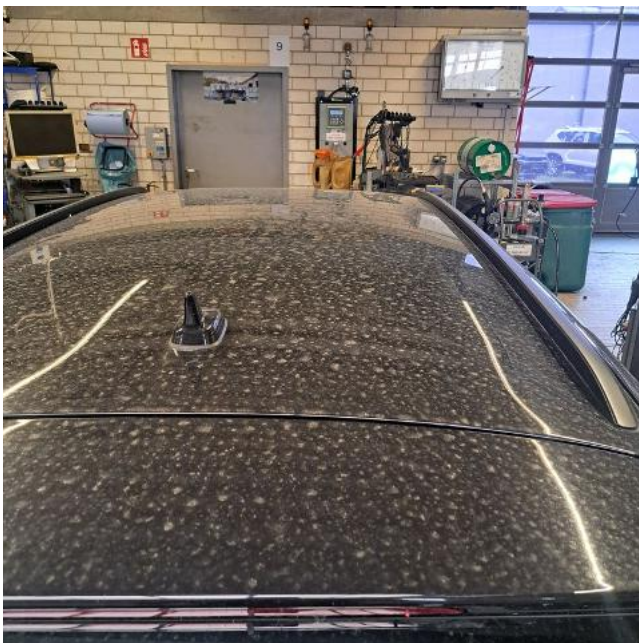
Bild 16

Fahrzeug stark verschmutzt

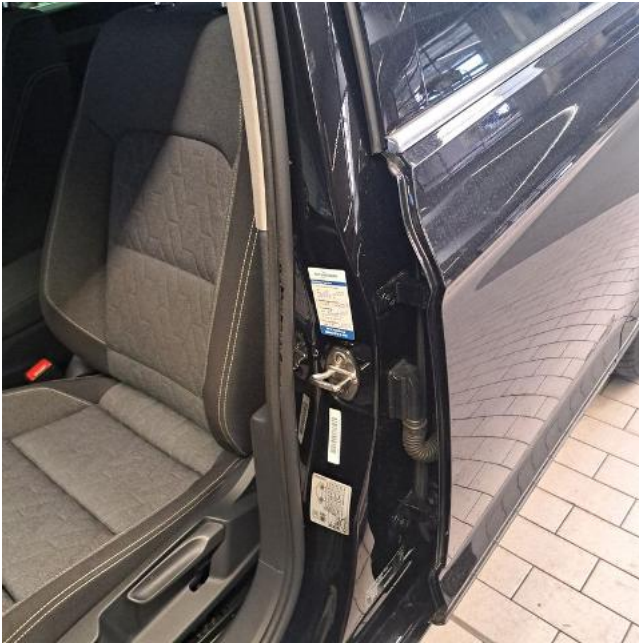
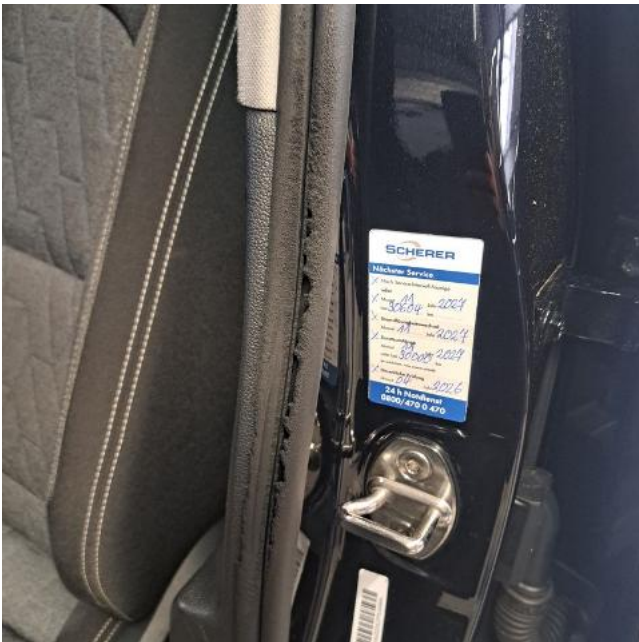
**Nr.: 1**

| NR. | BEZEICHNUNG | BESCHÄDIGUNGSART / REPARATUR |
|---|---|---|
| 1 | Tür vorne links / Dichtung | Gerissen / Erneuern |

**Bauteil:** Tür vorne links /  
Dichtung

**Beschädigungsart:** Gerissen

**Reparaturweg:** Erneuern

**Reparaturkosten:** EUR 170,00

**Anteilige Reparaturkosten:**  
EUR 170,00

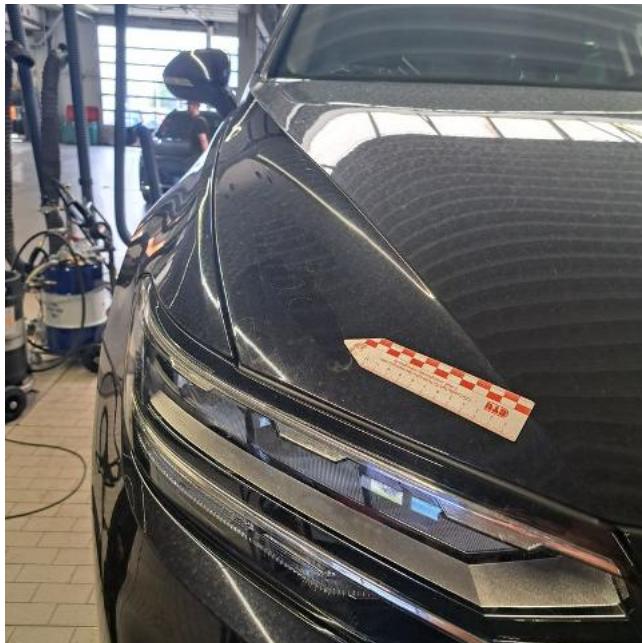
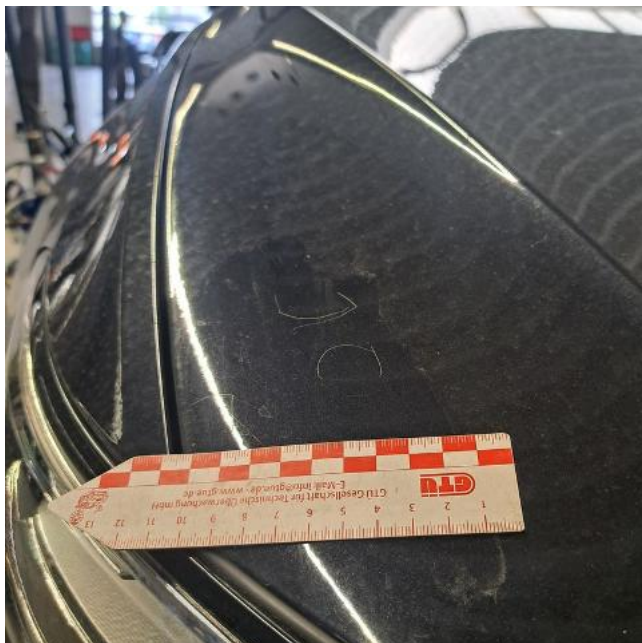
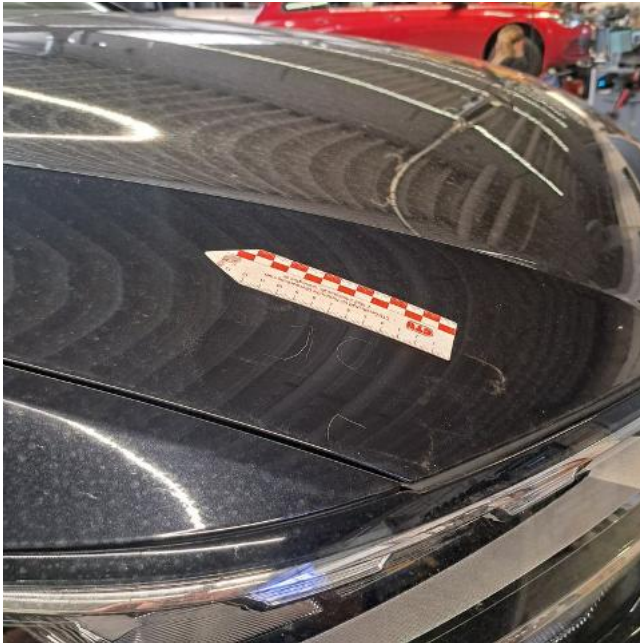
**Nr.: 2**

| NR. | BEZEICHNUNG | BESCHÄDIGUNGSART / REPARATUR |
|---|---|---|
| 2 | Motorhaube | Kratzer / Instandsetzen und lackieren |

**Bauteil:** Motorhaube

**Beschädigungsart:** Kratzer

**Reparaturweg:** Instandsetzen  
und lackieren

**Reparaturkosten:** EUR

1.230,00

**Anteilige Reparaturkosten:**

EUR 770,00

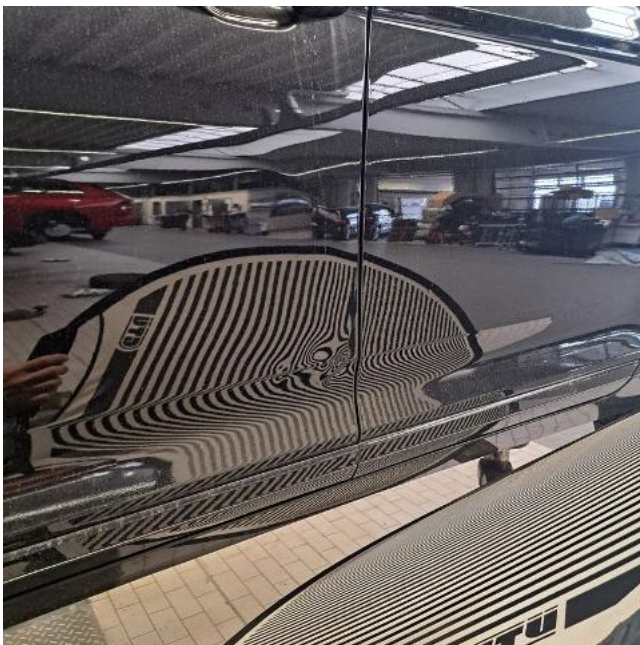
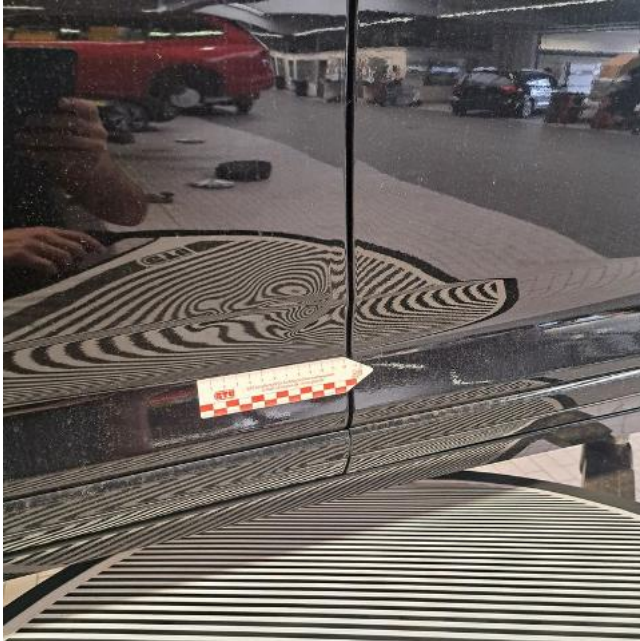
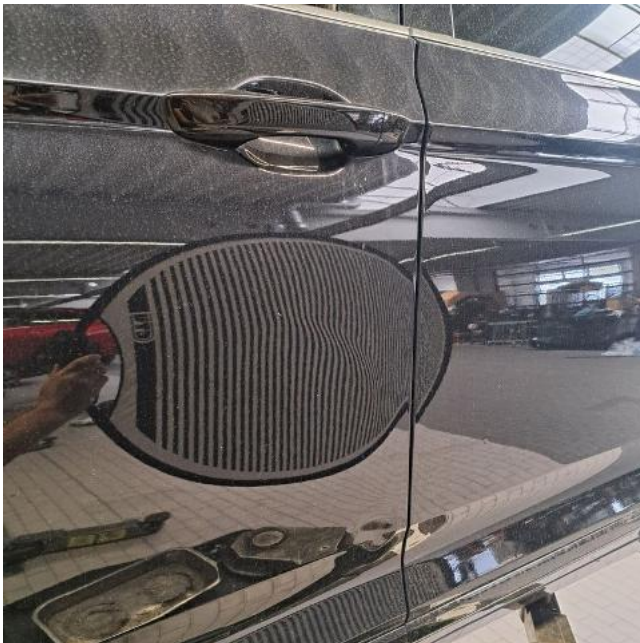
**Nr.: 3**

| NR. | BEZEICHNUNG | BESCHÄDIGUNGSART / REPARATUR |
|---|---|---|
| 3 | Tür vorne links | Verformt / Erneuern |

**Bauteil:** Tür vorne links

**Beschädigungsart:** Verformt

**Reparaturweg:** Erneuern

**Reparaturkosten:** EUR

2.790,00

**Anteilige Reparaturkosten:**

EUR 1.760,00

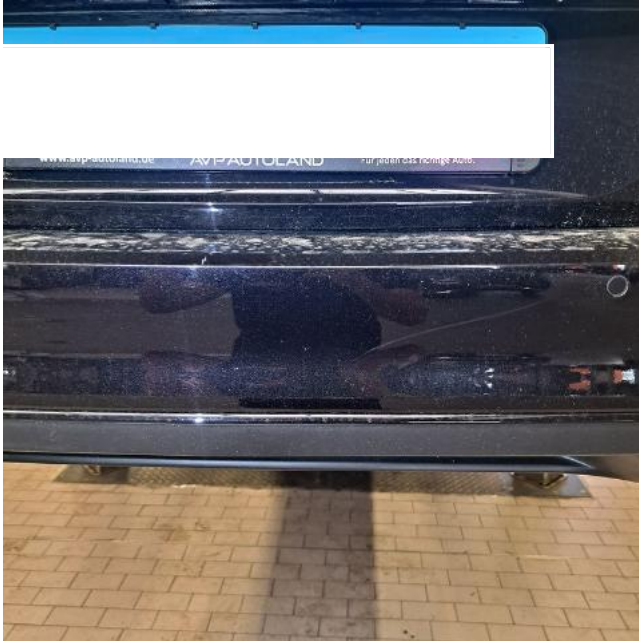
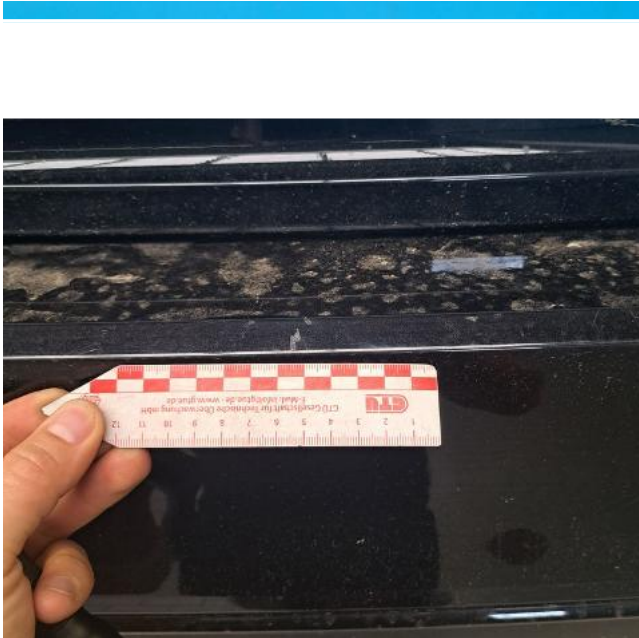
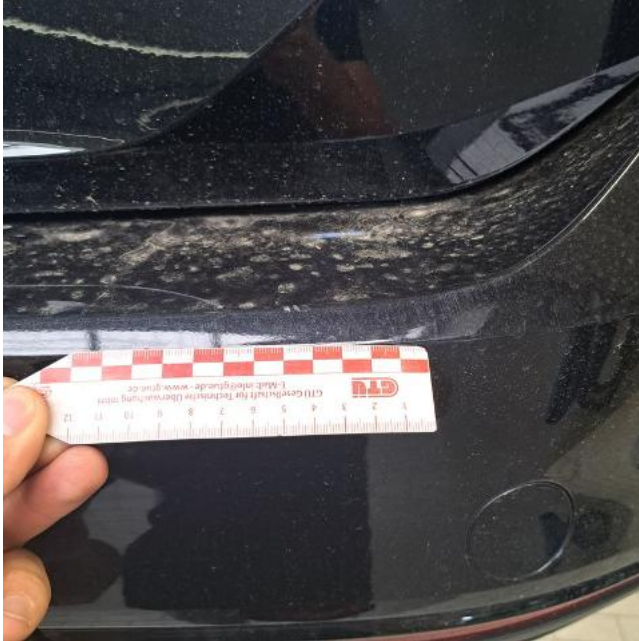
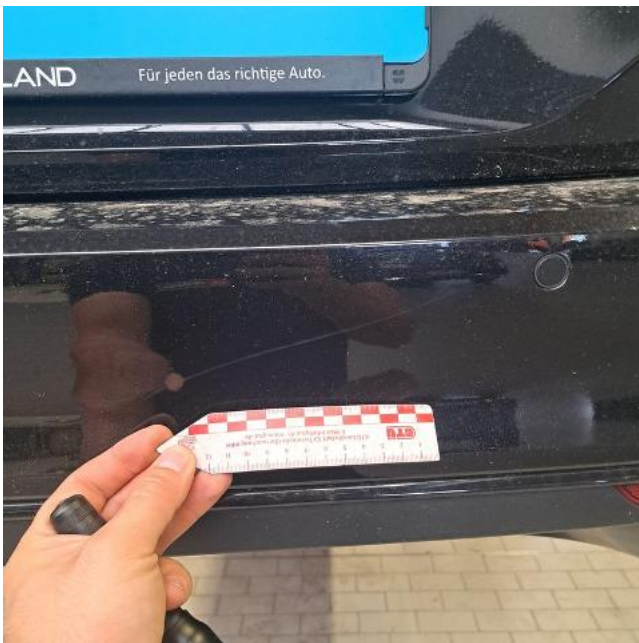
**Nr.: 4**

| NR. | BEZEICHNUNG | BESCHÄDIGUNGSART / REPARATUR |
|---|---|---|
| 4 | Stoßfänger hinten | Kratzer / Instandsetzen und lackieren |

**Bauteil:** Stoßfänger hinten

**Beschädigungsart:** Kratzer

**Reparaturweg:** Instandsetzen  
und lackieren

**Reparaturkosten:** EUR

1.160,00

**Anteilige Reparaturkosten:**

EUR 730,00

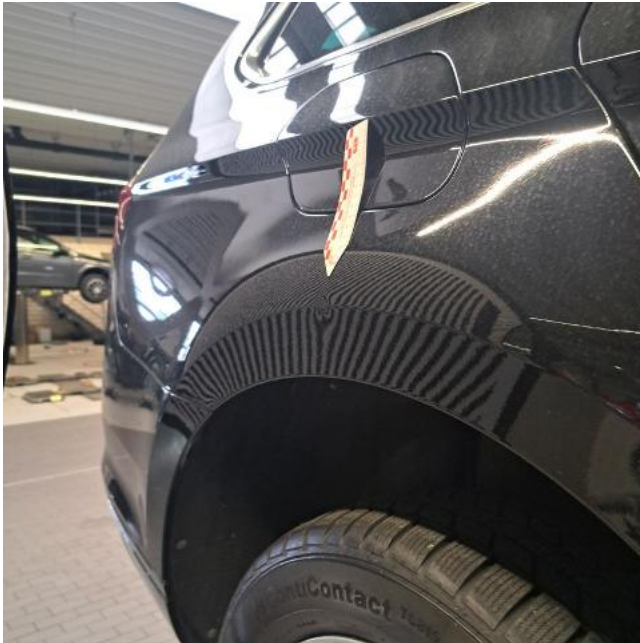
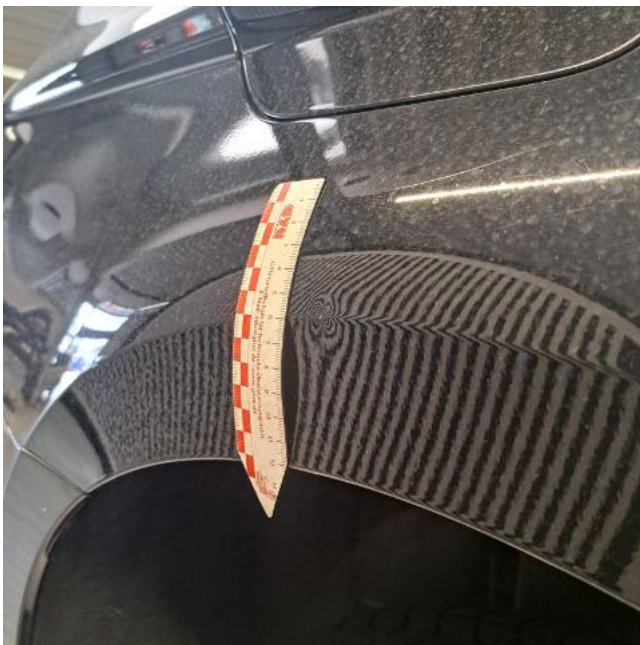
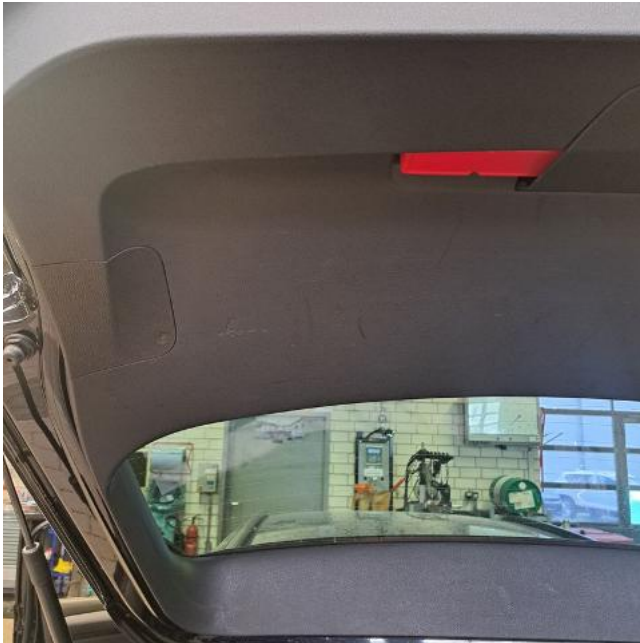
**Nr.: 5**

| NR. | BEZEICHNUNG | BESCHÄDIGUNGSART / REPARATUR |
|---|---|---|
| 5 | Seitenwand hinten rechts | Delle / Gebrauchsspur |

**Bauteil:** Seitenwand hinten  
rechts

**Beschädigungsart:** Delle

**Reparaturweg:** Gebrauchsspur

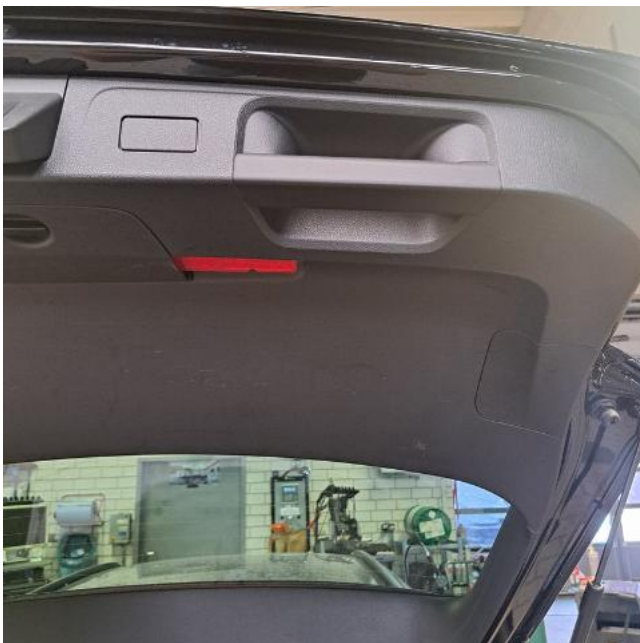
**Nr.: 6**

| NR. | BEZEICHNUNG | BESCHÄDIGUNGSART / REPARATUR |
|---|---|---|
| 6 | Heckklappe /<br>Innenverkleidung | Kratzer / Gebrauchsspur |

**Bauteil:** Heckklappe /  
Innenverkleidung

**Beschädigungsart:** Kratzer

**Reparaturweg:** Gebrauchsspur
