Zustandsbericht

Fahrzeughalter	Allane SE
Ihr Auftrag vom	20.04.2026 durch Allane SE
Besichtigungsort	69190 Walldorf, Industriestraße 36
Besichtigungsdatum	29.05.2026
Referenznummern	0031169553 - 0078845078

Kennzeichen	HD-ZY 180	Fzg.-Ident.-Nummer	W1K2054141G112247
Fabrikat	Mercedes-Benz	1. Zulassung	27.05.2022
Typ	C 220 d Cabrio 9G-TRONIC	Fahrzeugart	PKW
Getriebe / Gänge	Automatik / 9	Farbe	Schwarz - Uni
Laufleistung abgelesen	131.483 km	Sitzplätze	4
Achsen / angetrieben	2 / 1	Aufbau	Kabrio-Limousine, 2 Türer
Anzahl Besitzer	keine Angabe	nächste HU	06/2027
Motorart	Reihenmotor / Diesel	Hubraum / Nennleistung	1.950 ccm / 143 KW

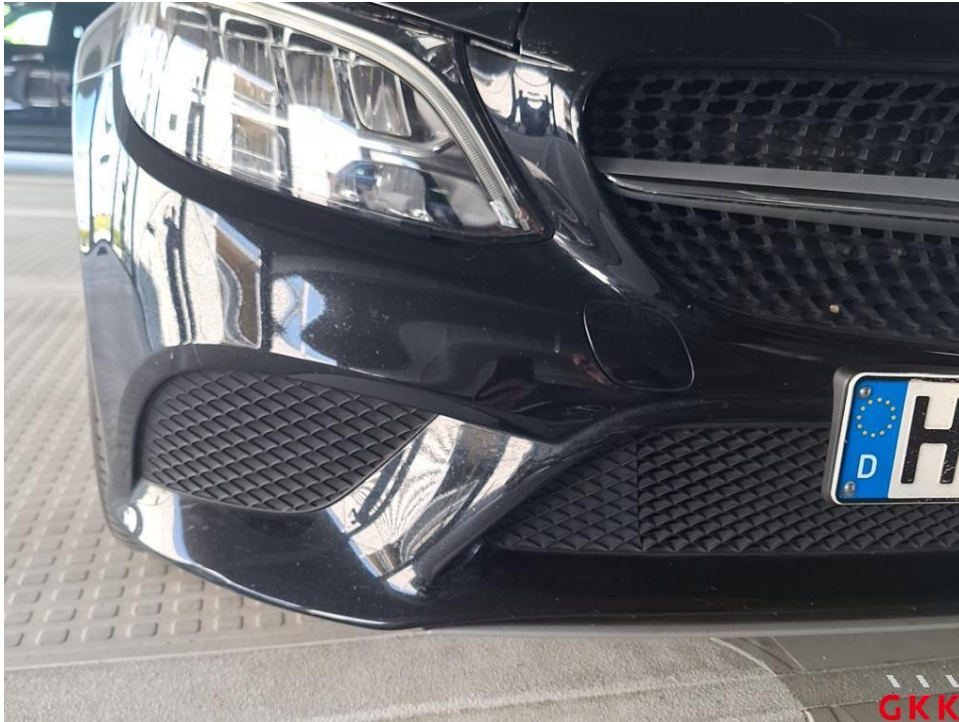
Stoßfänger vorne Verkleidung -lackiert-, beschädigt (Bild 13, Bild 14, Bild 15)

Bild 13. Stoßfänger vorne, Verkleidung -lackiert-, beschädigt, instand setzen - lackieren

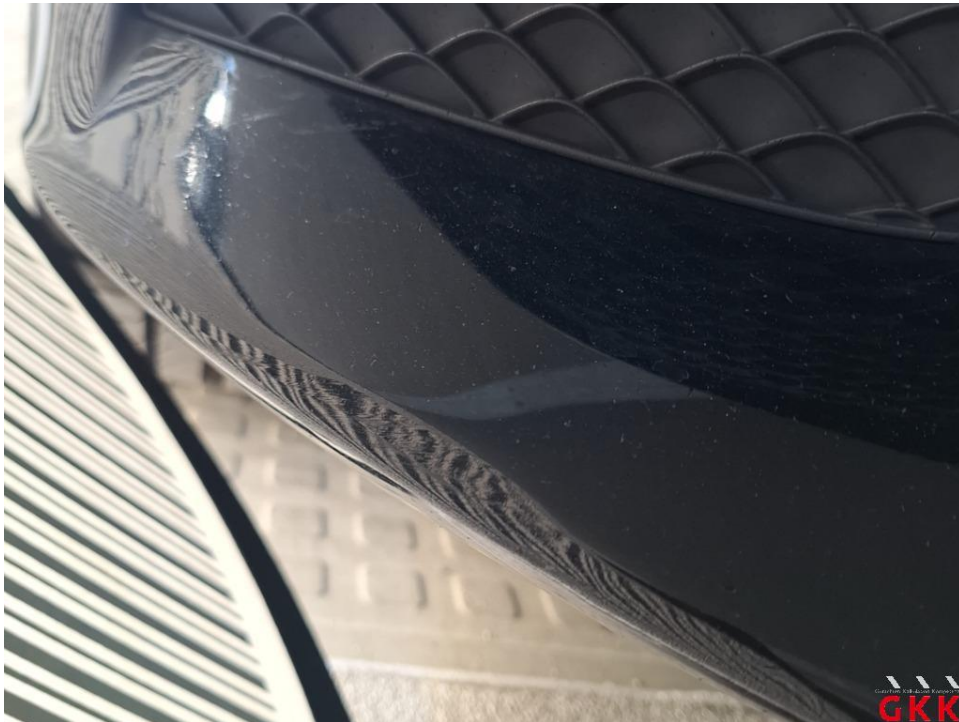
Bild 14. Stoßfänger vorne, Verkleidung -lackiert-, beschädigt, instand setzen - lackieren

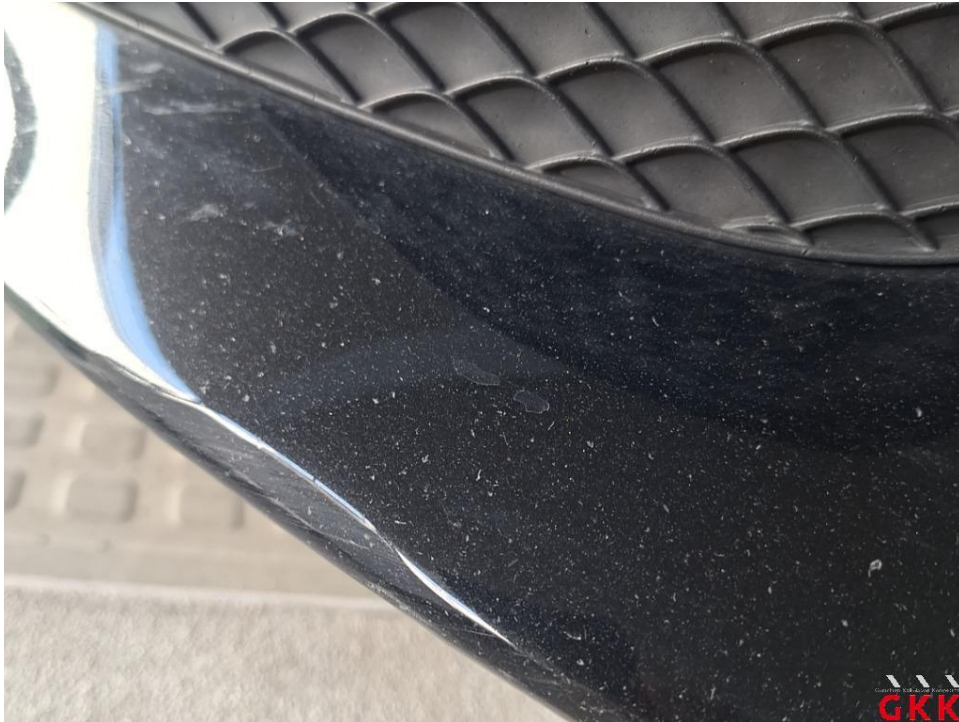
Bild 15. Stoßfänger vorne, Verkleidung -lackiert-, beschädigt, instand setzen - lackieren

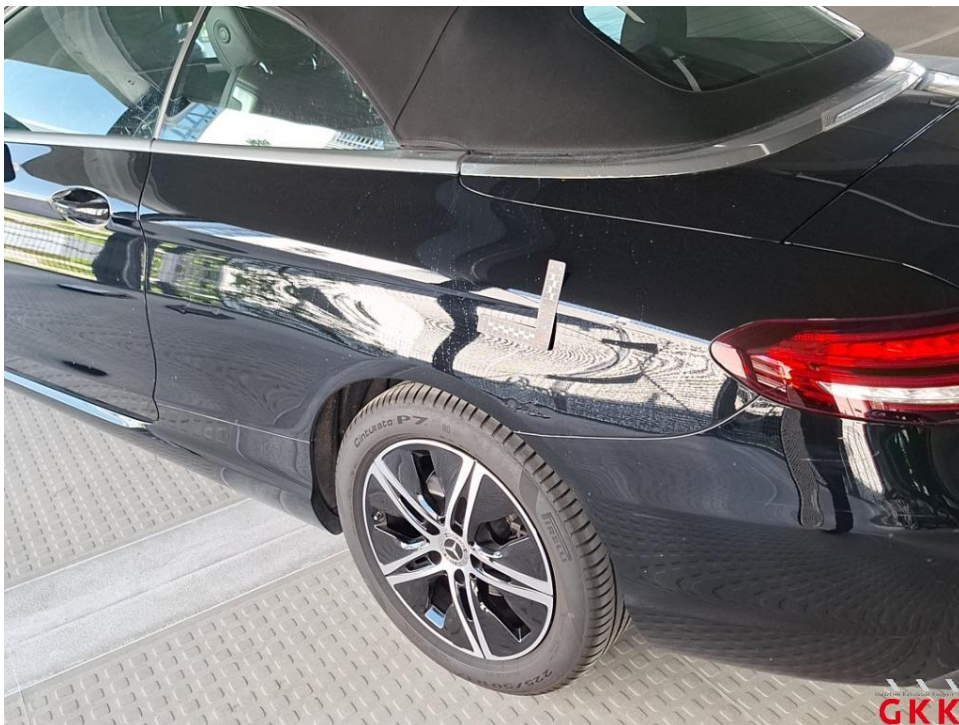
Seitenwand links, beschädigt (Bild 16, Bild 17, Bild 18)

Bild 16. Seitenwand links, beschädigt, instand setzen - lackieren

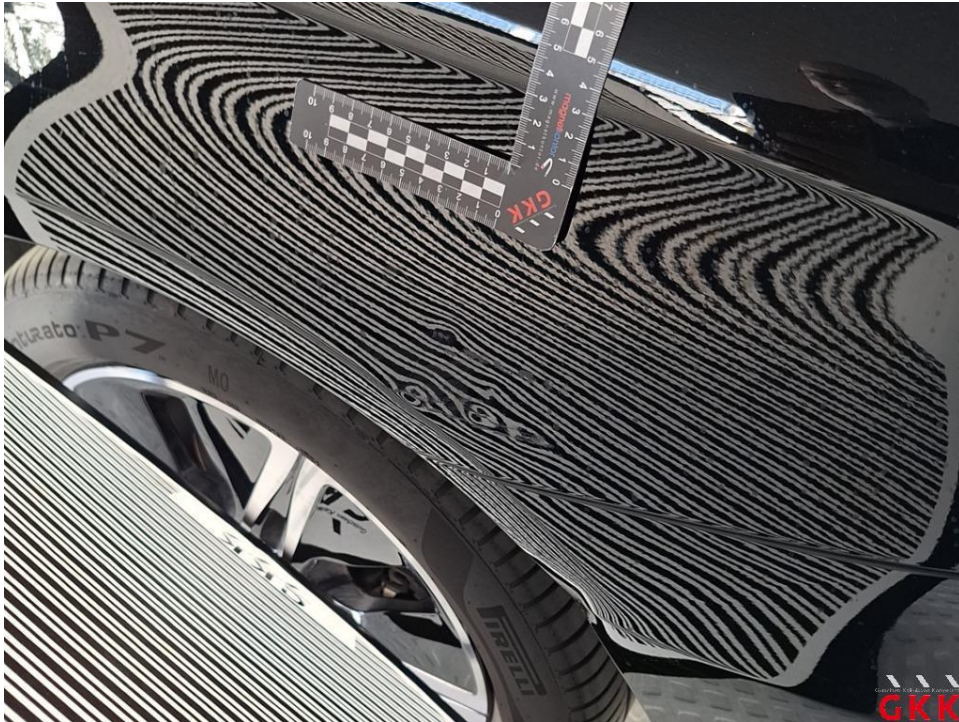
Bild 17. Seitenwand links, beschädigt, instand setzen - lackieren

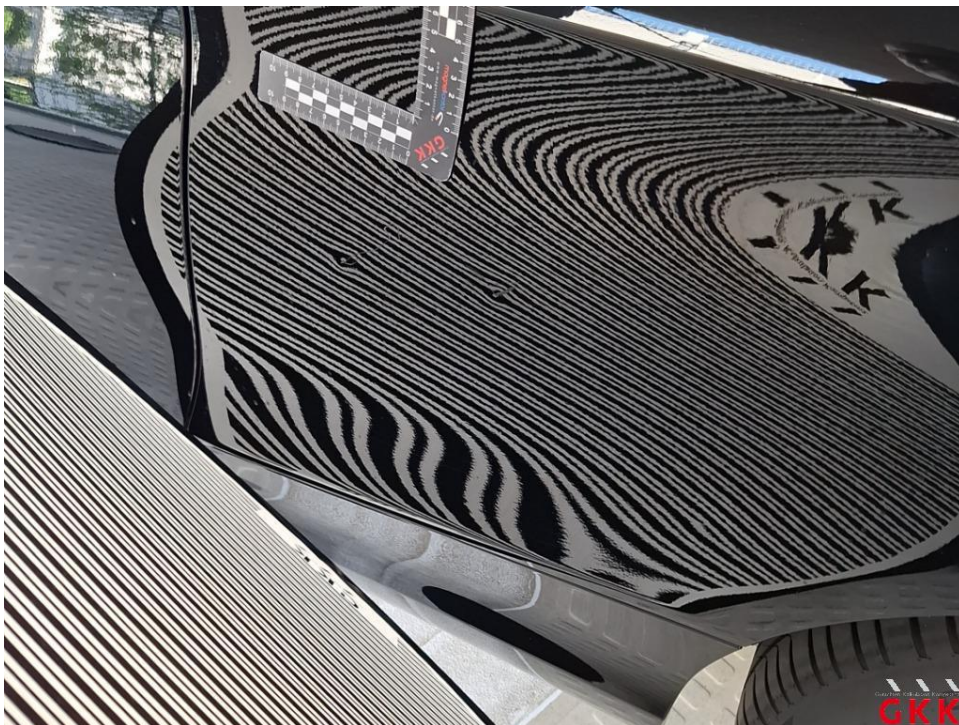
Bild 18. Seitenwand links, beschädigt, instand setzen - lackieren

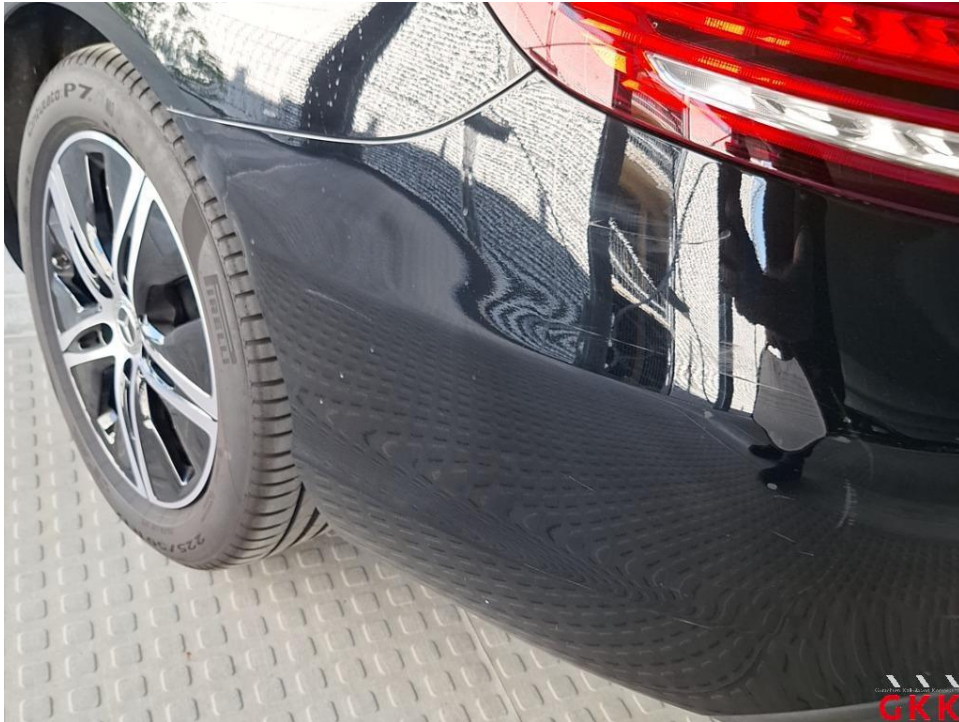
Stoßfänger hinten Verkleidung -lackiert-, beschädigt (Bild 19, Bild 20, Bild 21)

Bild 19. Stoßfänger hinten, Verkleidung -lackiert-, beschädigt, ersetzen

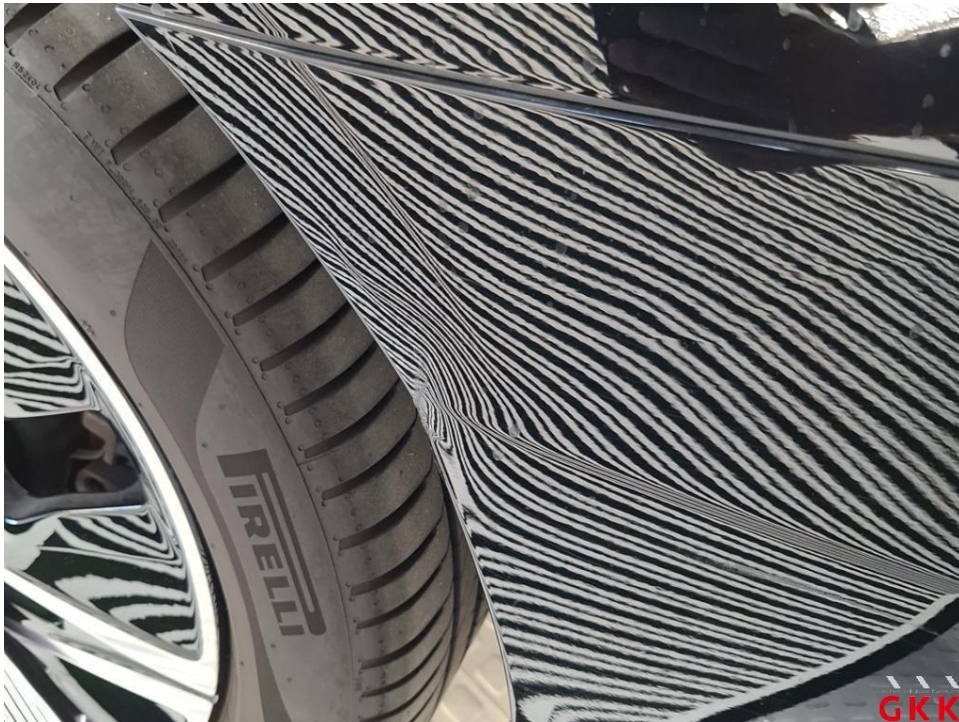
Bild 20. Stoßfänger hinten, Verkleidung -lackiert-, beschädigt, ersetzen

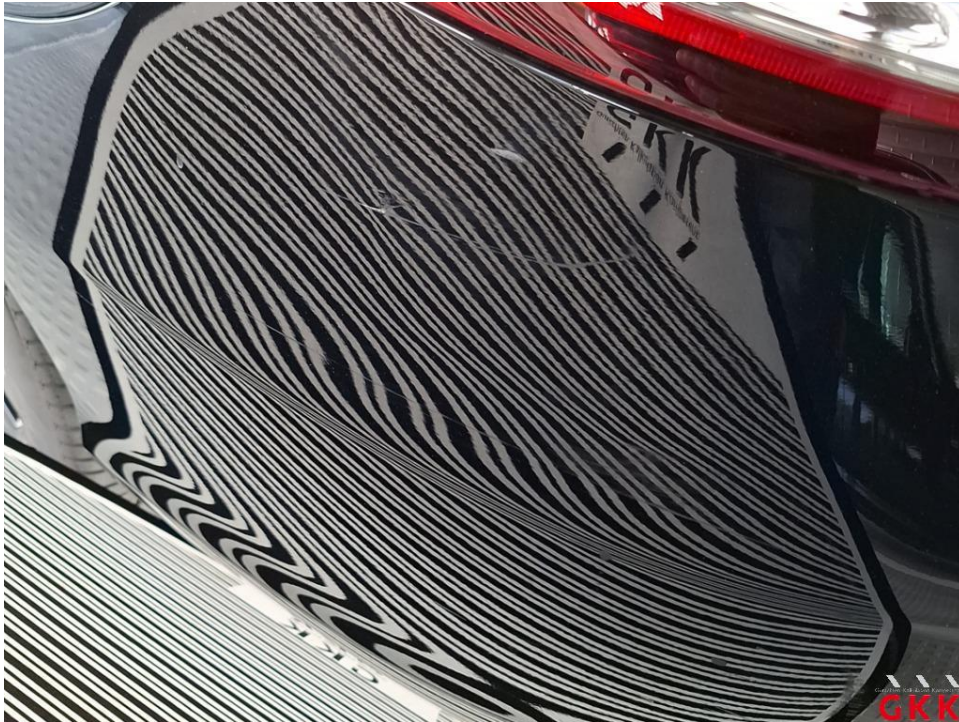
Bild 21. Stoßfänger hinten, Verkleidung -lackiert-, beschädigt, ersetzen

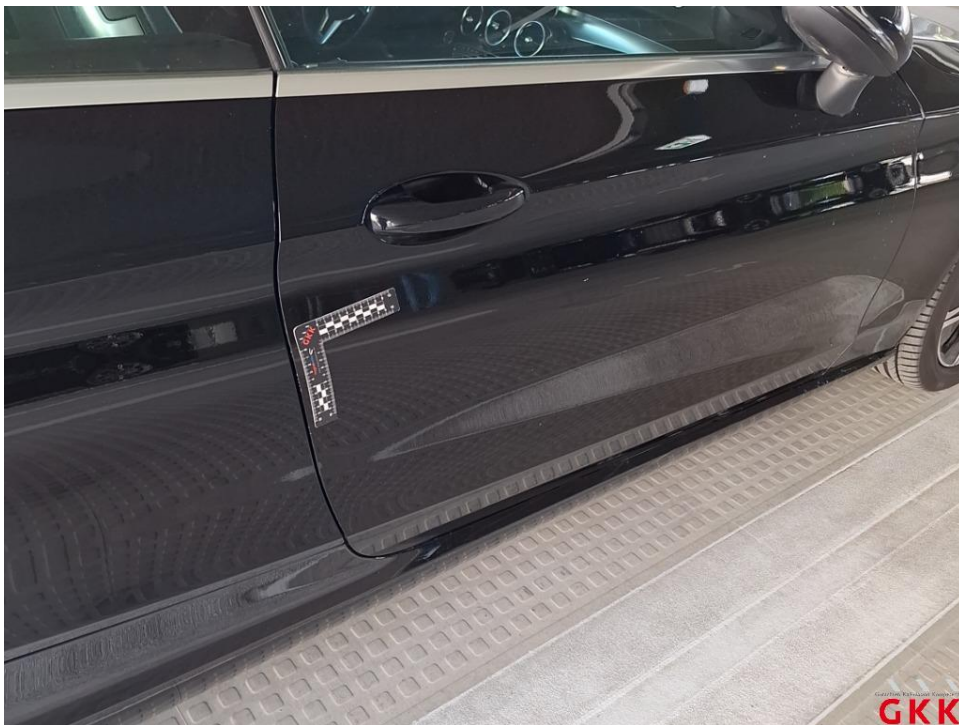
Tür vorne rechts Kante, verkratzt (Bild 22, Bild 23)

Bild 22. Tür vorne rechts, Kante, verkratzt, auslegen, schleifen, polieren

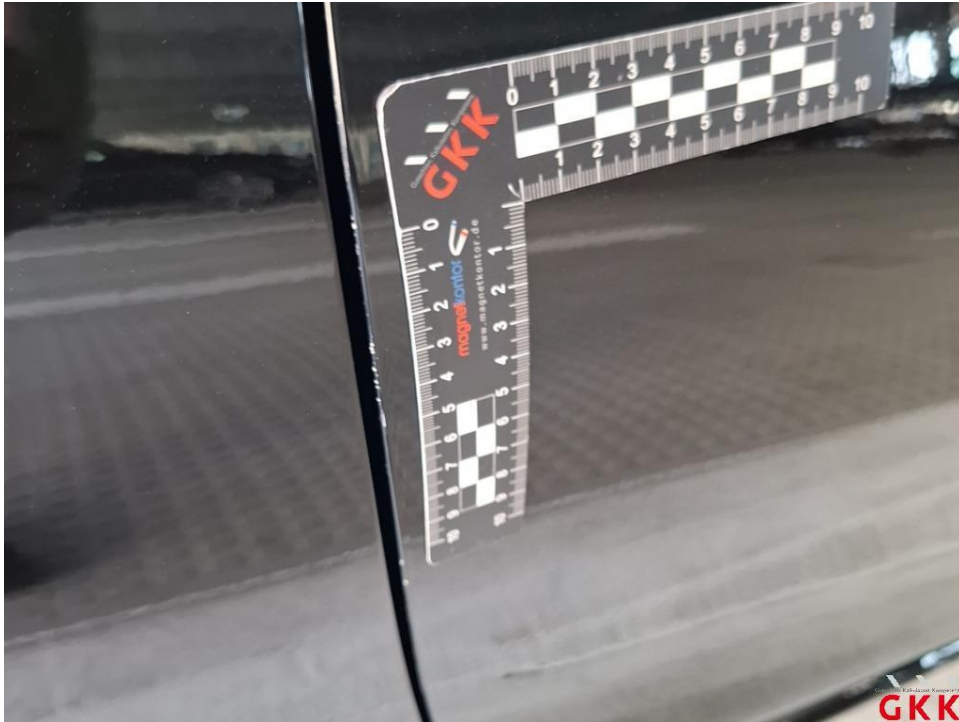
Bild 23. Tür vorne rechts, Kante, verkratzt, auslegen, schleifen, polieren

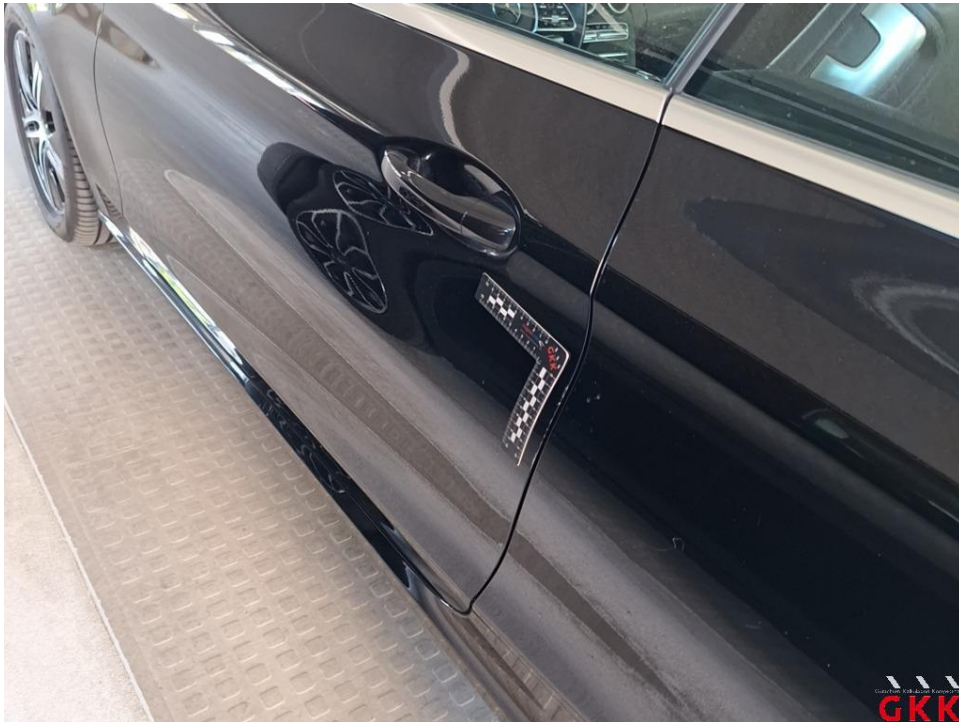
Tür vorne links Kante, verkratzt (Bild 24, Bild 25)

Bild 24. Tür vorne links, Kante, verkratzt, auslegen, schleifen, polieren

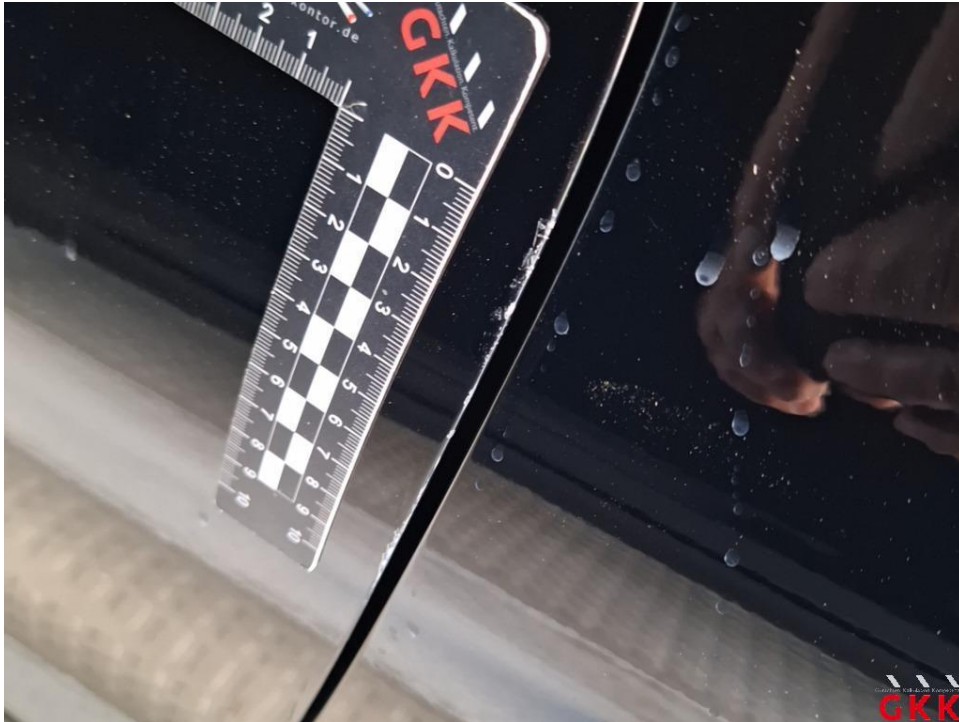
Bild 25. Tür vorne links, Kante, verkratzt, auslegen, schleifen, polieren
