Zustandsbericht

Kunde :	Allane SE HCBE	Amtl. Kennzeichen :	NR-FC 806E
Berichtsnummer :	0000000926366-DE926		
Referenznummer:	31193785

Kia Sportage (NQ5)(2021->) GT-Line Plug-in Hybrid 4WD

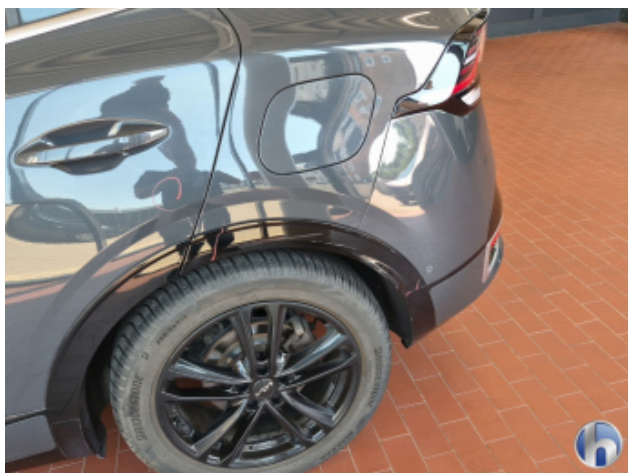
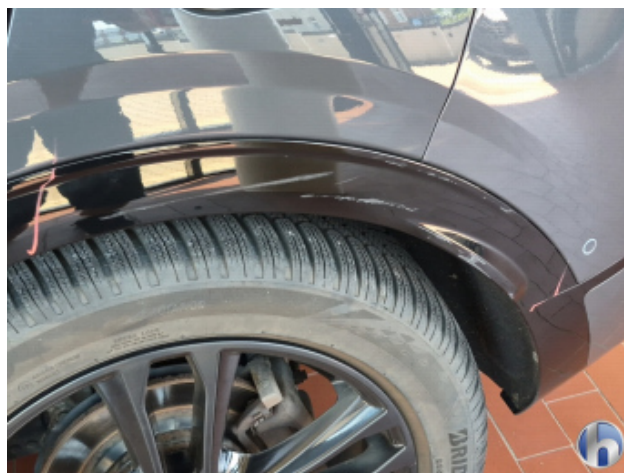
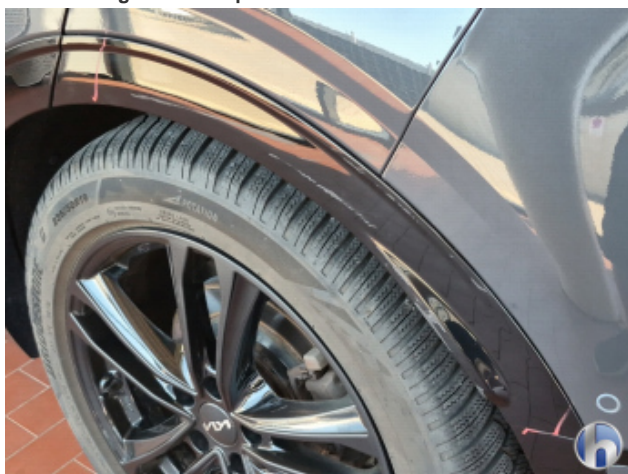
1. Seitenwand - Hinten - Links
Abschürfung - Smart Repair

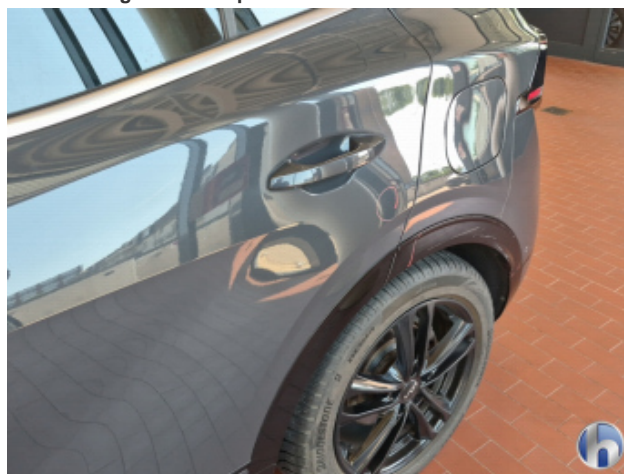
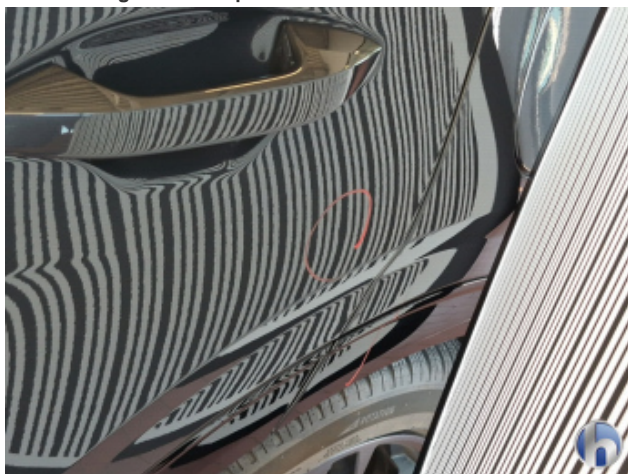
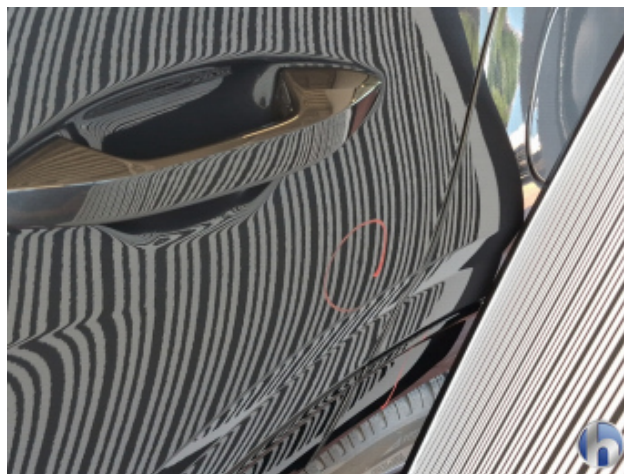
2. Tür Hinten - Links
1 Delle - Sanft Instandsetzen

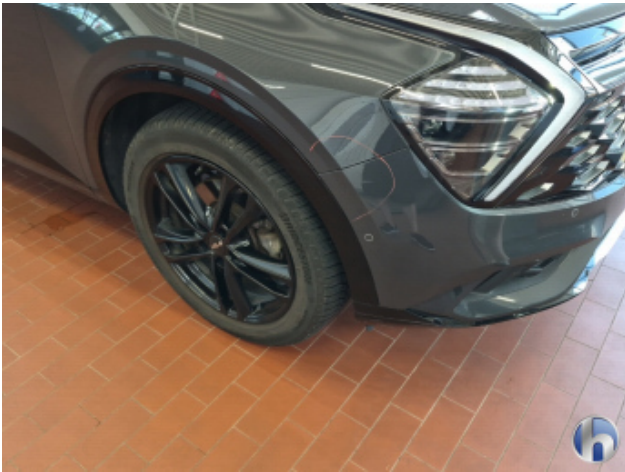
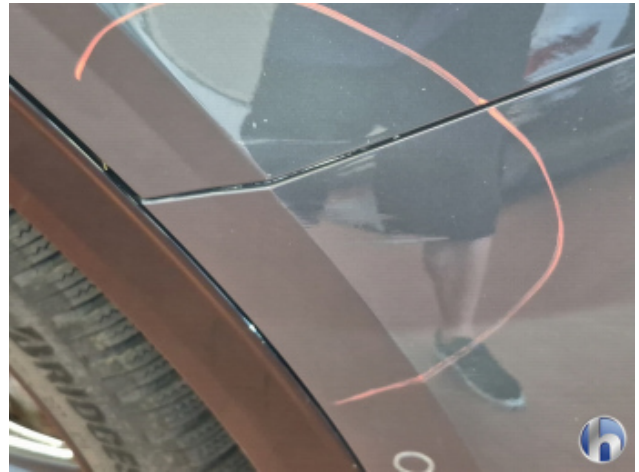
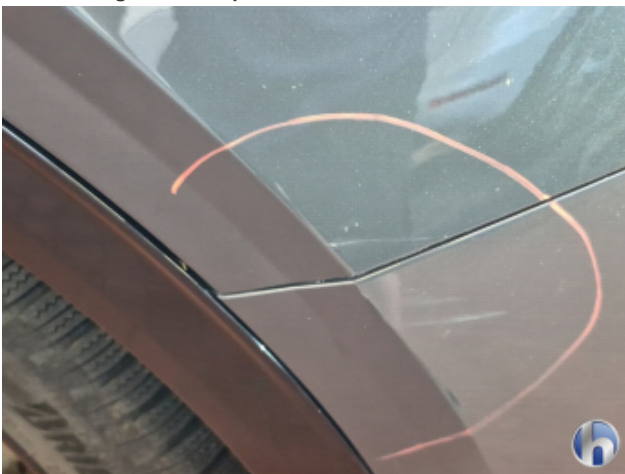
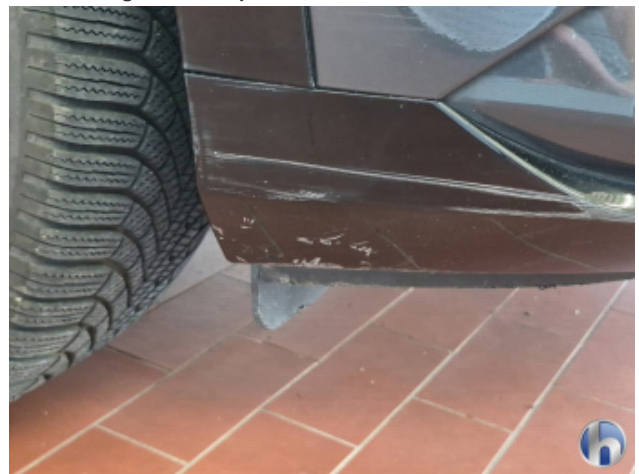
3. Stoßfänger Vorne
Abschürfung - Smart Repair

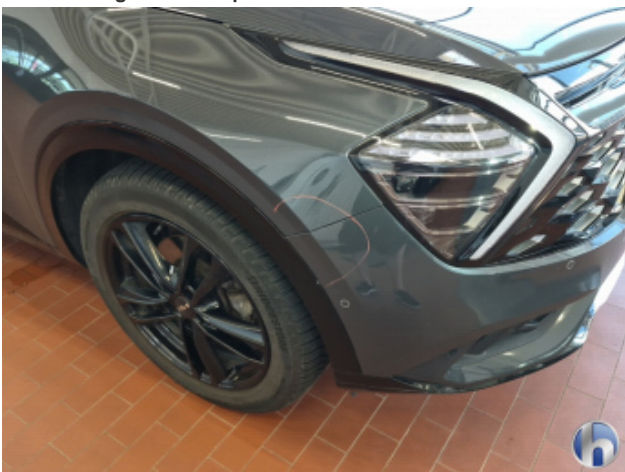
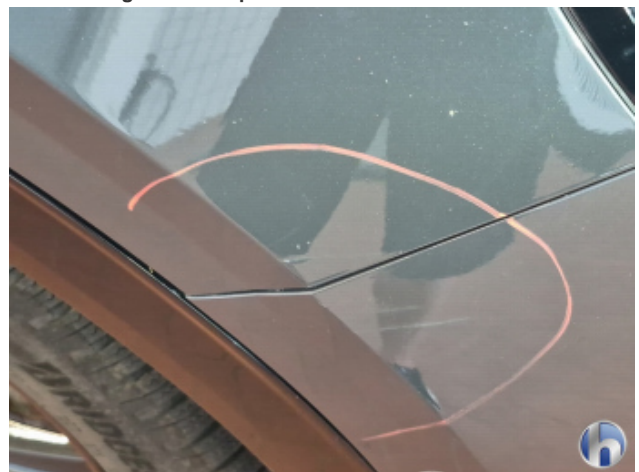
4. Kotflügel Vorne - Rechts
Abschürfung - Smart Repair

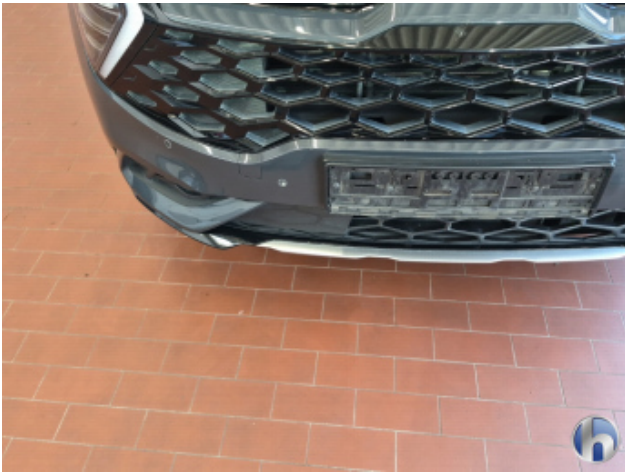
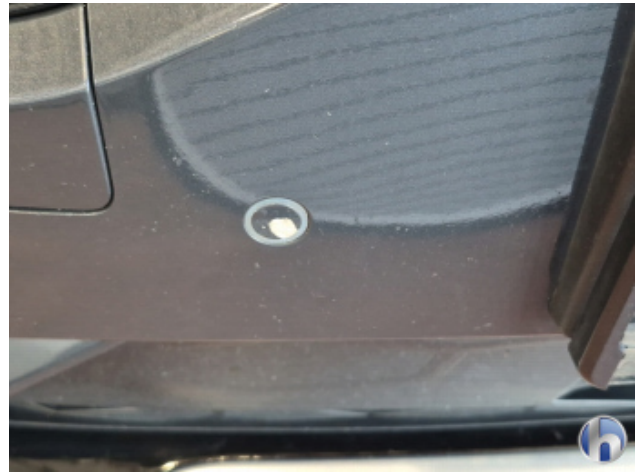
5. Stoßfänger Vorne
Lackabplatzer - Smart Repair
