Zustandsbericht

Protokollnummer: 45888823
Auftrags-Nr / Referenz: 20478398
Besichtigungsdatum: 29.05.2026

Hersteller / Modell	Tesla Model Y Long Range Dual Motor AWD		
Kennzeichen		Fahrgestellnummer	XP7YGCEK1PB113430
Erstzulassung	26.05.2023	Laufleistung (abgelesen)	34.612 km
HSN/TSN	1480 / ABI 00003	Kraftstoffart / Zylinder	Elektro / 0
Fahrzeugart	Geländewagen	Antriebsart	Allradantrieb
Schadstoffklasse	2017/1151;WLTP;reine Elektr...	Getriebe / Anzahl Gänge	Direktantrieb
Farbe	Schwarz Uni	Besichtigungszustand	ausreichend
Leistung / Hubraum	190 kW / 0 ccm	Nächste HU	05/2026
Wartungsheft / Nachweis	digitaler Nachweis / vollständig	Restlauf bis Service	
Letzte Wartung		Polsterart	Leder
Vorschaden	Keine Feststellbar	Polsterfarbe	Schwarz
Nachlackierung	Feststellbar	zul. Gesamtgewicht	2.518 kg
Dokumente	ZB vorhanden	Anzahl Halter	1
Schlüssel soll/ist	2/2	Anzahl Sitze / Türen	5 / 5
Vertragsnummer	52093601	Re-Import	Nein

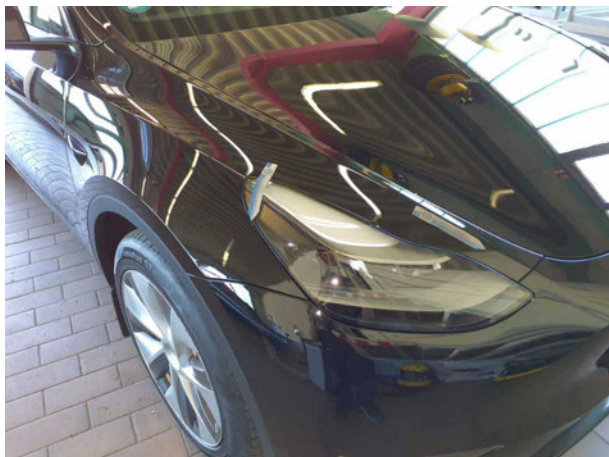
Beschädigung #1: Kotflügel rechts: Kotflügel rechts - Steinschlag - auslegen / polieren

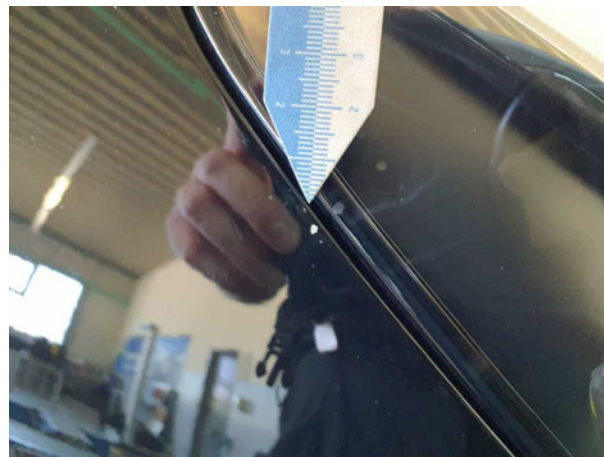
Beschädigung #1: Kotflügel rechts: Kotflügel rechts - Steinschlag - auslegen / polieren

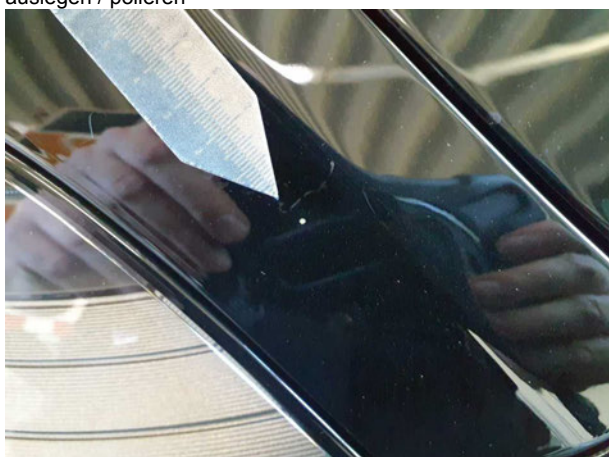
Beschädigung #1: Kotflügel rechts: Kotflügel rechts - Steinschlag - auslegen / polieren

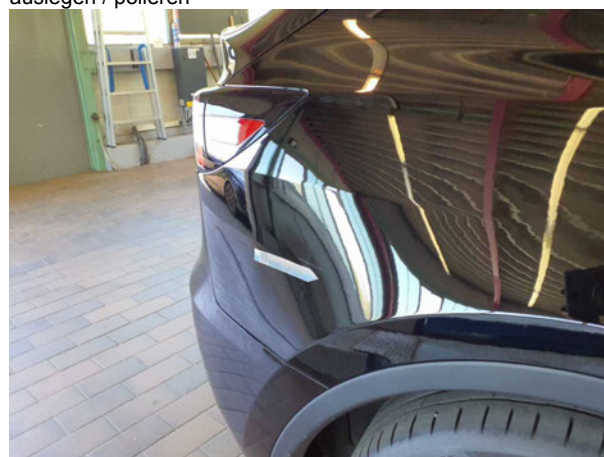
Beschädigung #2: Seitenwand rechts: Seitenwand - verkratzt / verschürft - auslegen / polieren

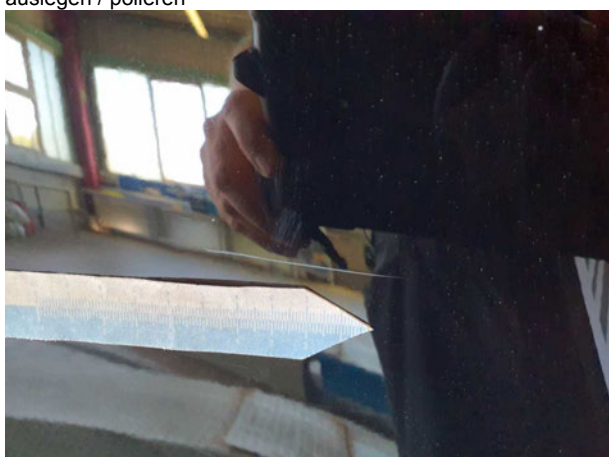
Beschädigung #2: Seitenwand rechts: Seitenwand - verkratzt / verschürft - auslegen / polieren

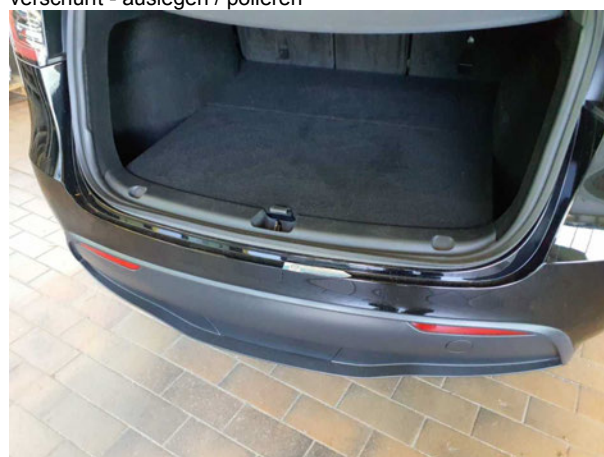
Beschädigung #3: Stossfänger hinten: Stossfänger hinten - verkratzt / verschürft - auslegen / polieren

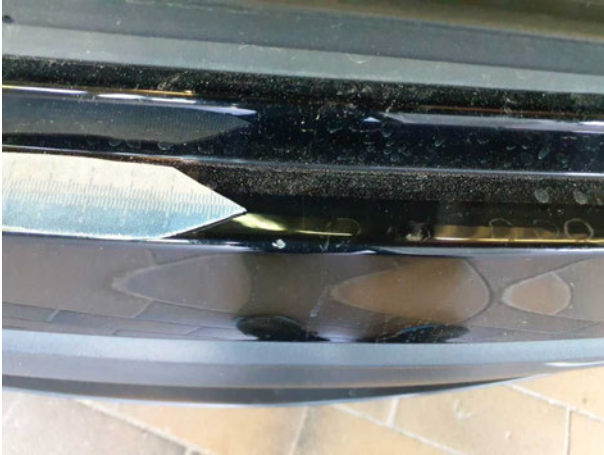
Beschädigung #3: Stossfänger hinten: Stossfänger hinten - verkratzt / verschürft - auslegen / polieren

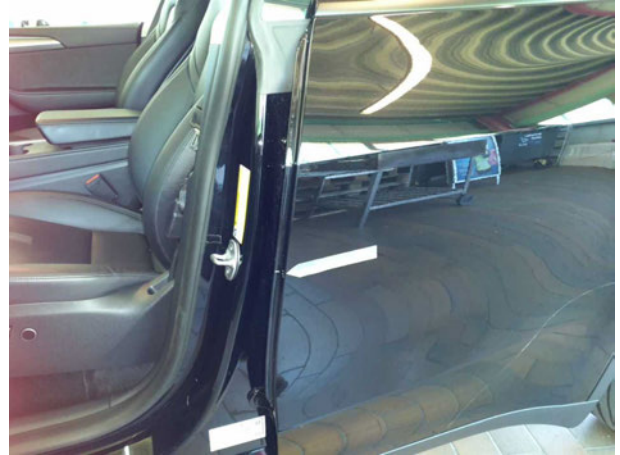
Beschädigung #4: Tür hinten links: Tür - verkratzt / verschürft - Smart Repair

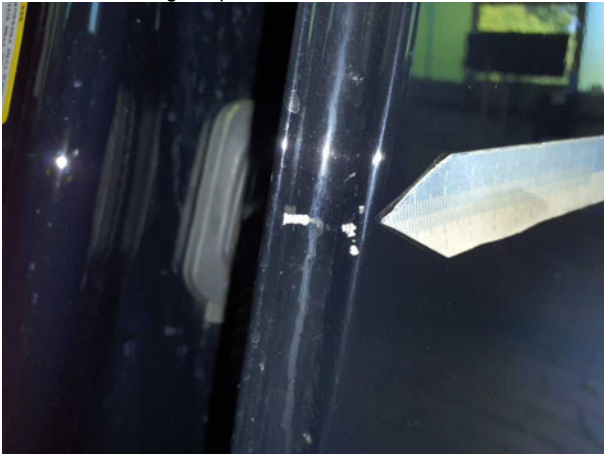
Beschädigung #4: Tür hinten links: Tür - verkratzt / verschürft - Smart Repair

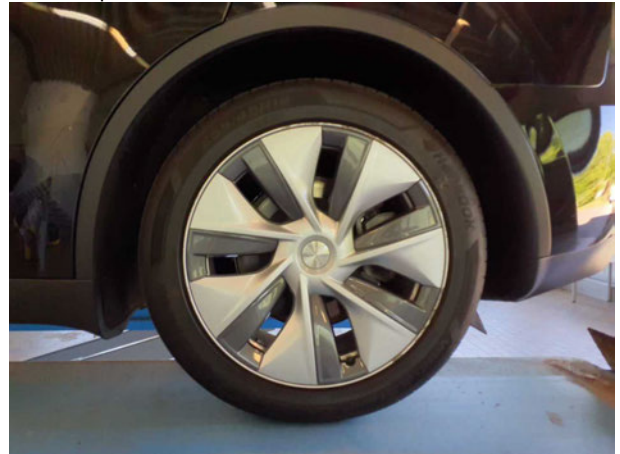
Beschädigung #5: Rad/Reifen: Leichtmetallfelge hinten links - verkratzt / verschürft - erneuern

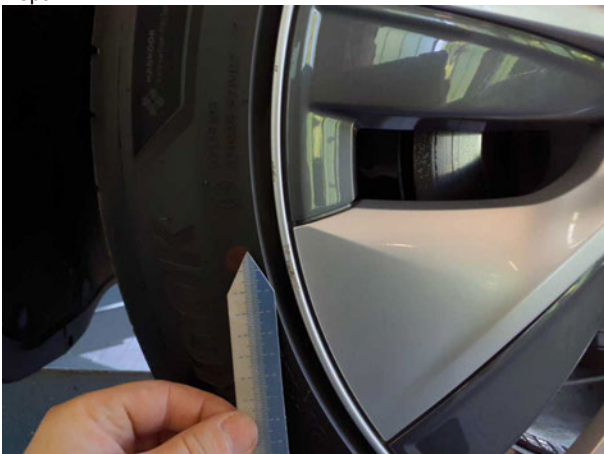
Beschädigung #5: Rad/Reifen: Leichtmetallfelge hinten links - verkratzt / verschürft - erneuern

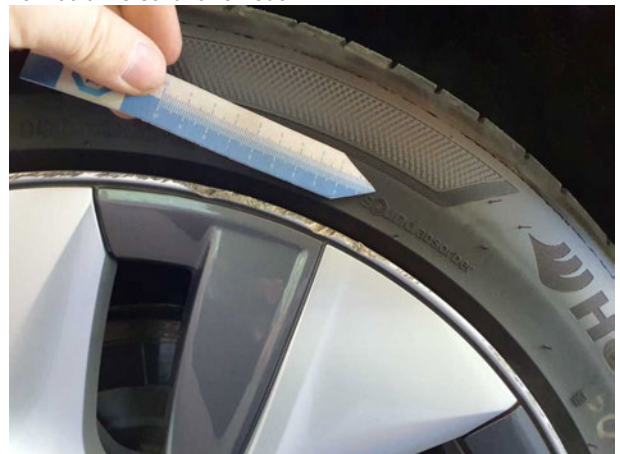
Beschädigung #5: Rad/Reifen: Leichtmetallfelge hinten links - verkratzt / verschürft - erneuern

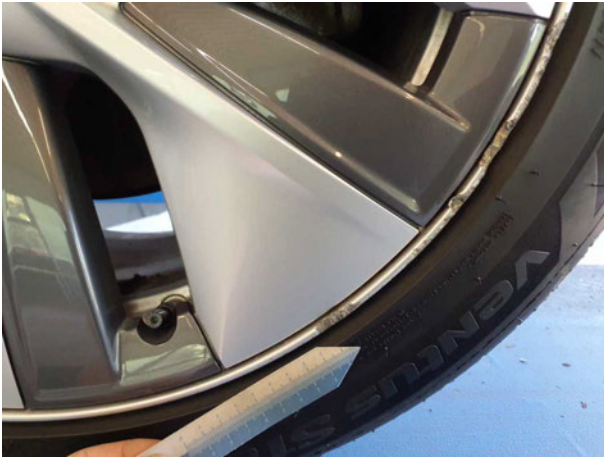
Beschädigung #5: Rad/Reifen: Leichtmetallfelge hinten links - verkratzt / verschürft - erneuern

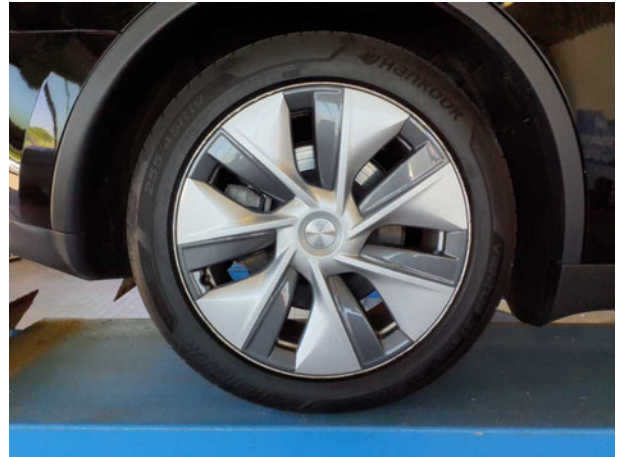
Beschädigung #6: Rad/Reifen: Leichtmetallfelge hinten rechts - verkratzt / verschürft - erneuern

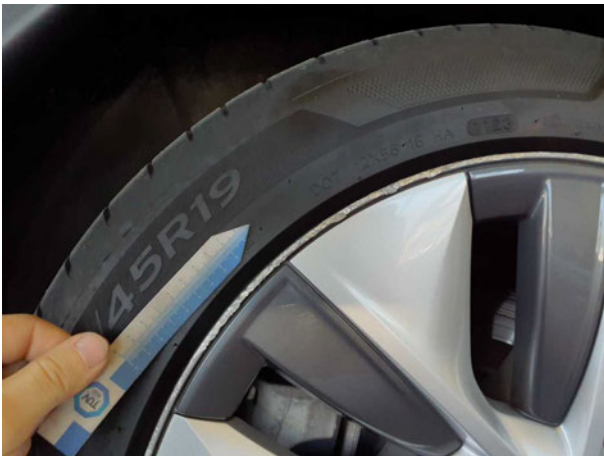
Beschädigung #6: Rad/Reifen: Leichtmetallfelge hinten rechts - verkratzt / verschürft - erneuern

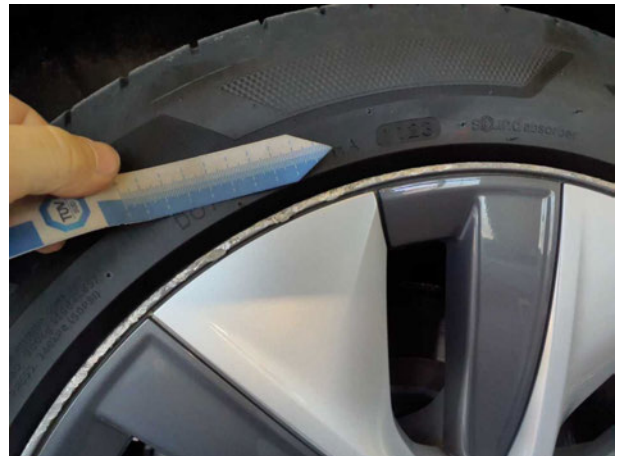
Beschädigung #6: Rad/Reifen: Leichtmetallfelge hinten rechts - verkratzt / verschürft - erneuern

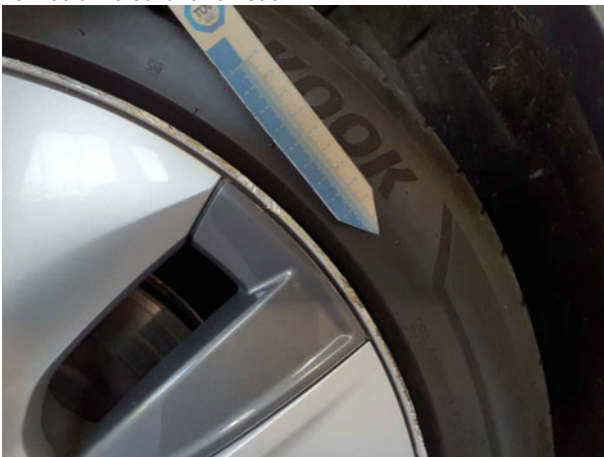
Beschädigung #6: Rad/Reifen: Leichtmetallfelge hinten rechts - verkratzt / verschürft - erneuern

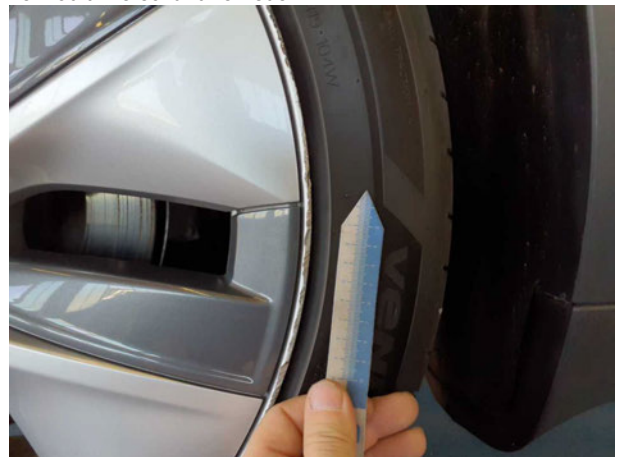
Beschädigung #6: Rad/Reifen: Leichtmetallfelge hinten rechts - verkratzt / verschürft - erneuern

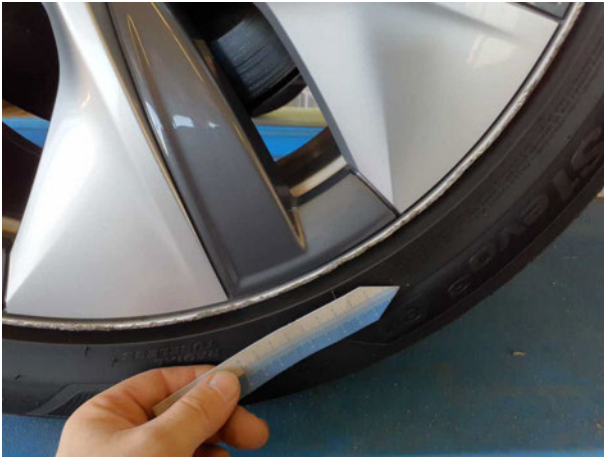
Beschädigung #6: Rad/Reifen: Leichtmetallfelge hinten rechts - verkratzt / verschürft - erneuern

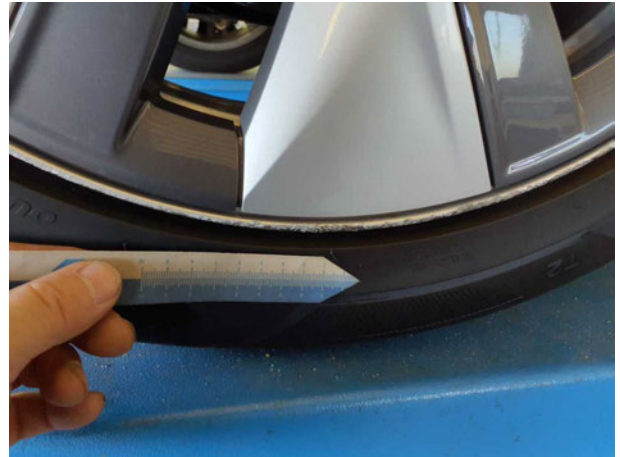
Beschädigung #6: Rad/Reifen: Leichtmetallfelge hinten rechts - verkratzt / verschürft - erneuern

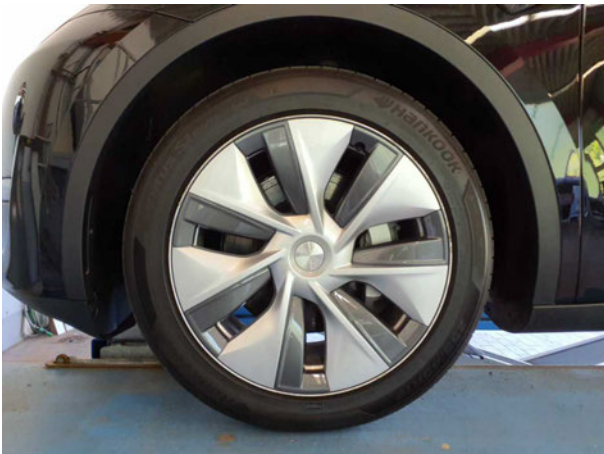
Beschädigung #7: Rad/Reifen: Leichtmetallfelge vorn links - verkratzt... verschürft - erneuern

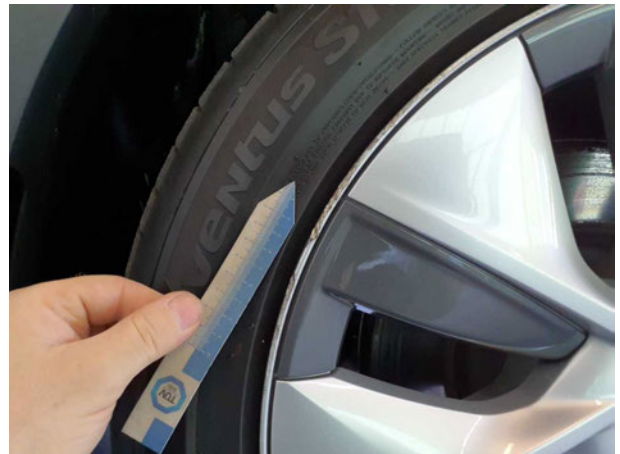
Beschädigung #7: Rad/Reifen: Leichtmetallfelge vorn links - verkratzt / verschürft - erneuern

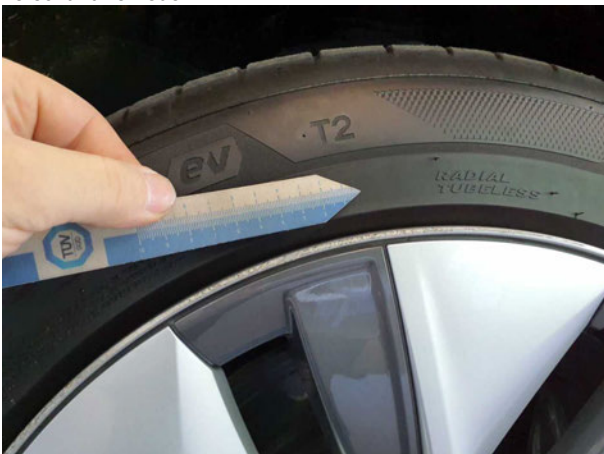
Beschädigung #7: Rad/Reifen: Leichtmetallfelge vorn links - verkratzt... verschürft - erneuern

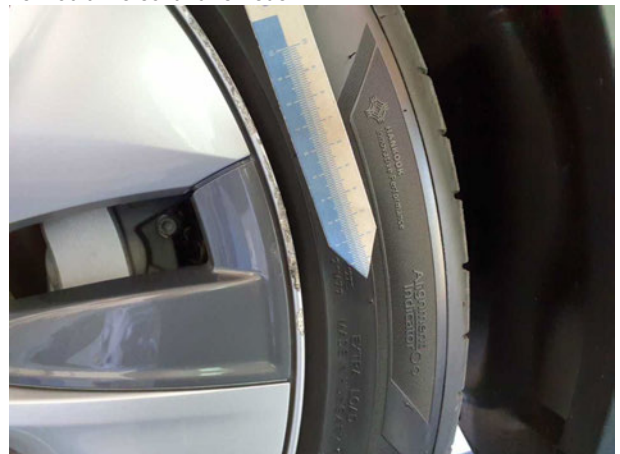
Beschädigung #7: Rad/Reifen: Leichtmetallfelge vorn links - verkratzt / verschürft - erneuern

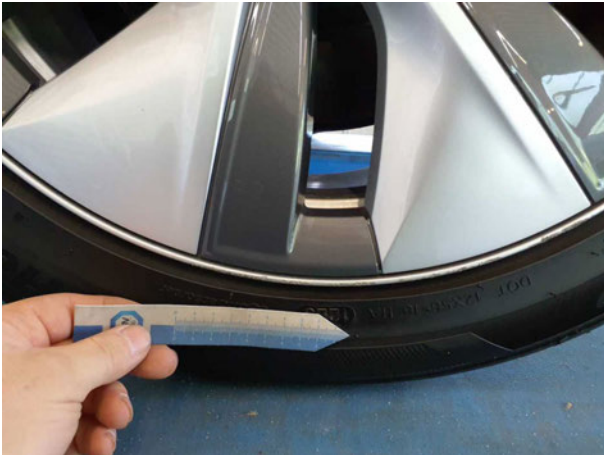
Beschädigung #7: Rad/Reifen: Leichtmetallfelge vorn links - verkratzt / verschürft - erneuern

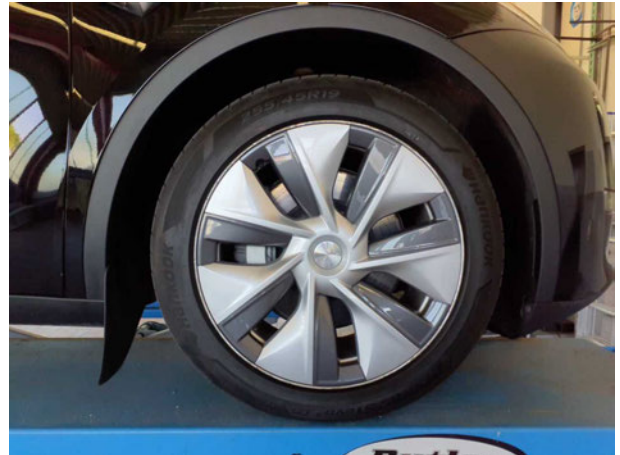
Beschädigung #8: Rad/Reifen: Leichtmetallfelge vorn rechts - verkratzt / verschürft - erneuern

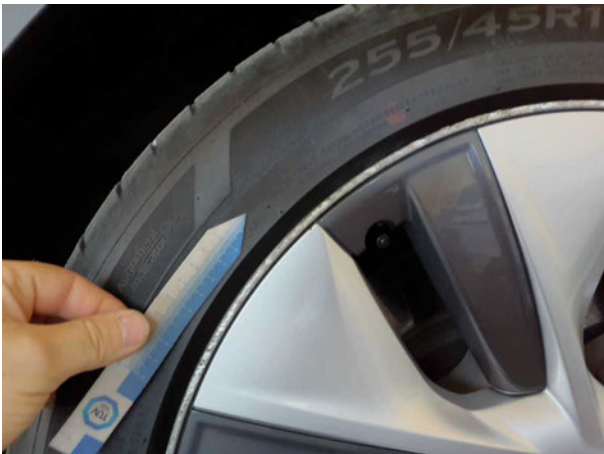
Beschädigung #8: Rad/Reifen: Leichtmetallfelge vorn rechts - verkratzt / verschürft - erneuern

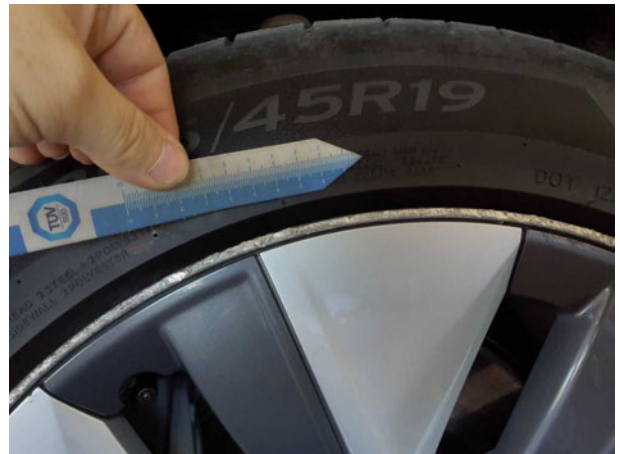
Beschädigung #8: Rad/Reifen: Leichtmetallfelge vorn rechts - verkratzt / verschürft - erneuern

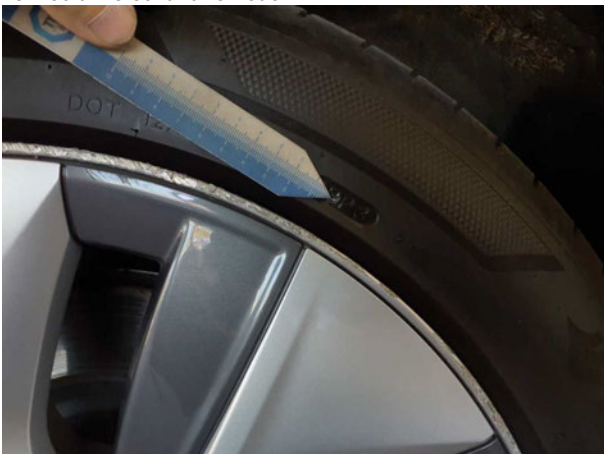
Beschädigung #8: Rad/Reifen: Leichtmetallfelge vorn rechts - verkratzt / verschürft - erneuern

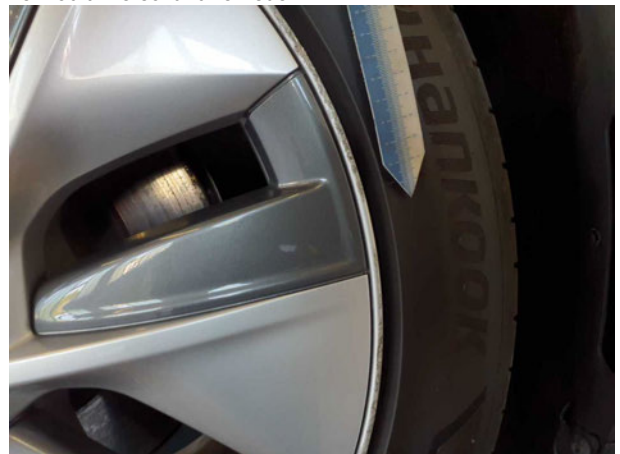
Beschädigung #8: Rad/Reifen: Leichtmetallfelge vorn rechts - verkratzt / verschürft - erneuern

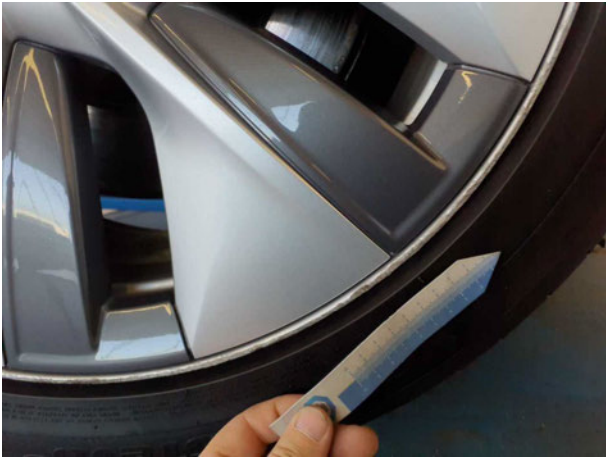
Beschädigung #8: Rad/Reifen: Leichtmetallfelge vorn rechts - verkratzt / verschürft - erneuern

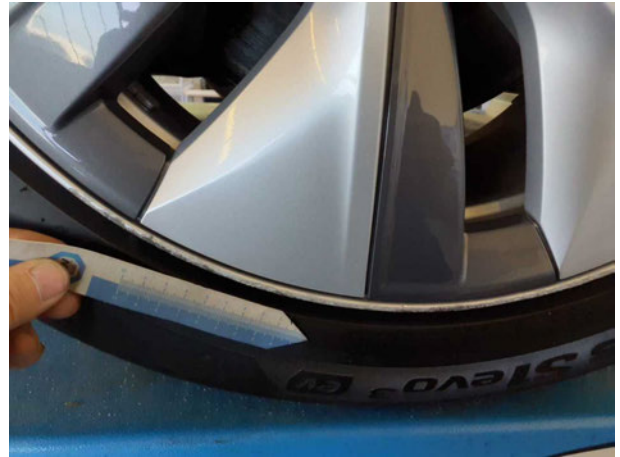
Beschädigung #8: Rad/Reifen: Leichtmetallfelge vorn rechts - verkratzt / verschürft - erneuern

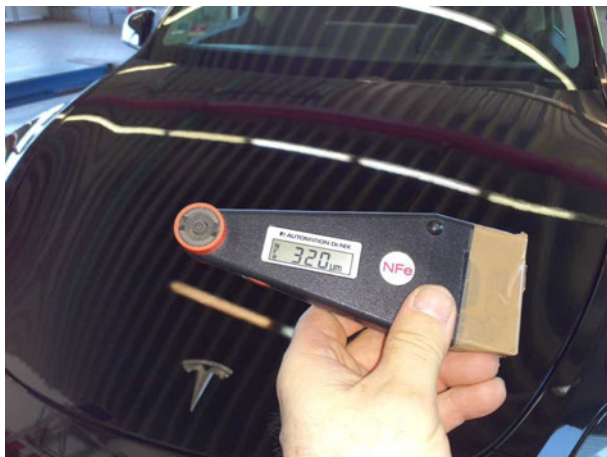
Nacklackierung 1: Kotflügel links, Motorhaube, Seitenwand rechts, T...
vorne links

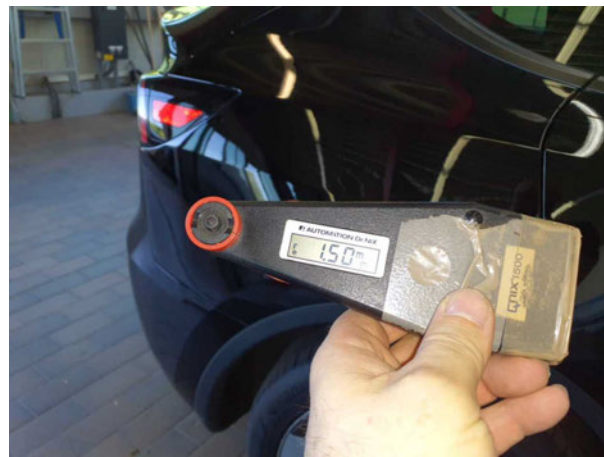
Nacklackierung 1: Kotflügel links, Motorhaube, Seitenwand rech...
Tür vorne links

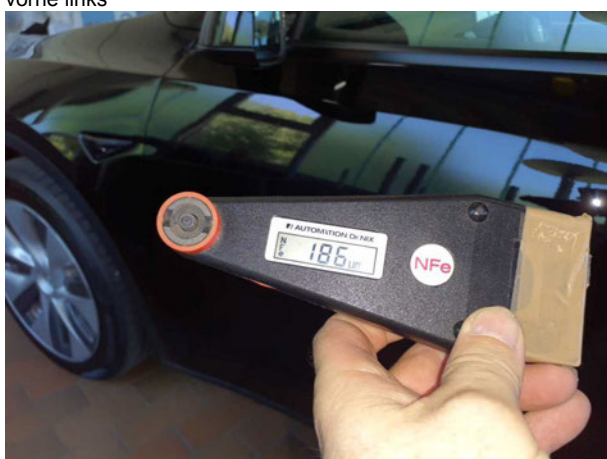
Nacklackierung 1: Kotflügel links, Motorhaube, Seitenwand rechts, T...
vorne links

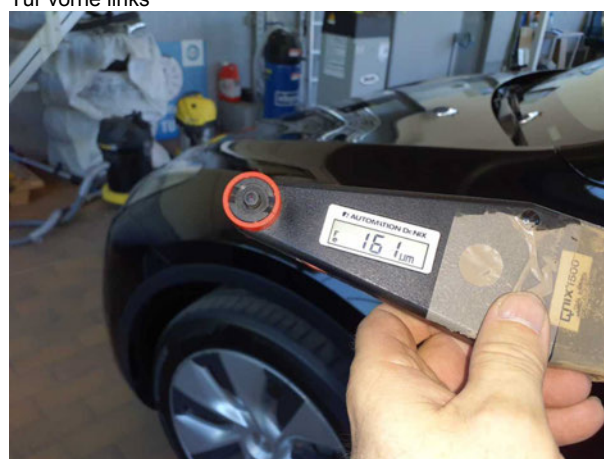
Nacklackierung 1: Kotflügel links, Motorhaube, Seitenwand rech...
Tür vorne links
