# Zustandsbericht

| Hersteller / Modell | E.GO e.Go Life 60 Pure | Fahrgestellnummer | WNAF1ADE3MA000048 |

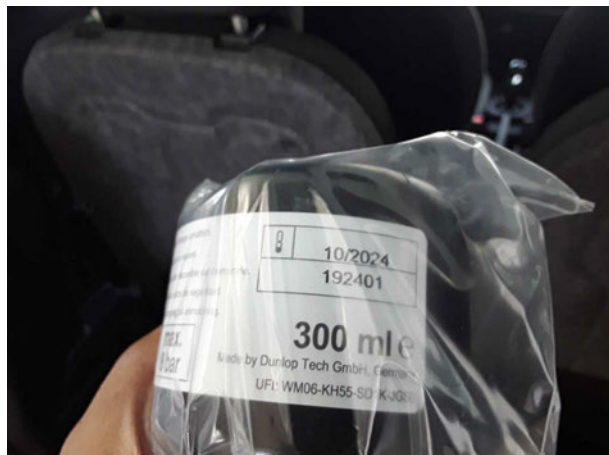
| Nr. | Bauteilgruppe | Beschreibung |
|---|---|---|
| 1 | Ausrüstung | Tirefit Füllmittel - abgelaufen - erneuern |

**Beschädigung #1:** Ausrüstung: Tirefit Füllmittel - abgelaufen - erneuern

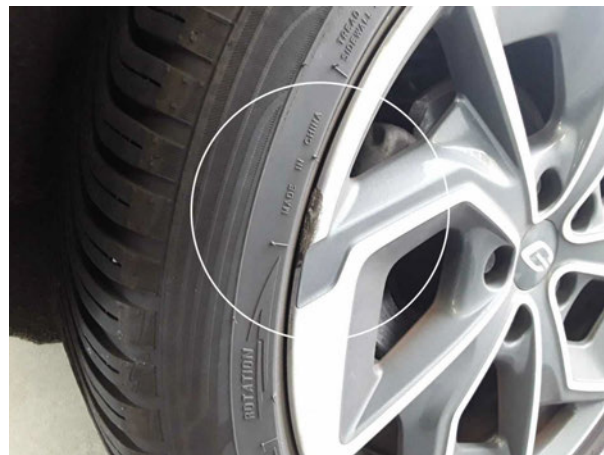
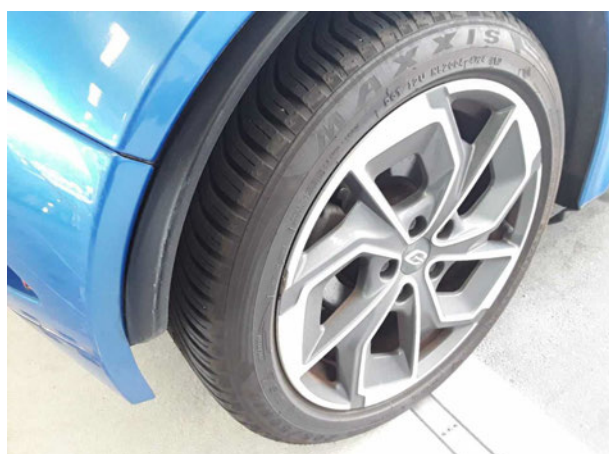
| Nr. | Bauteilgruppe | Beschreibung |
|---|---|---|
| 2 | Rad/Reifen | Leichtmetallfelge hinten rechts - verkratzt / verschürft - Wertminderung |

**Beschädigung #2:** Rad/Reifen: Leichtmetallfelge hinten rechts - verkratzt / verschürft - Wertminderung

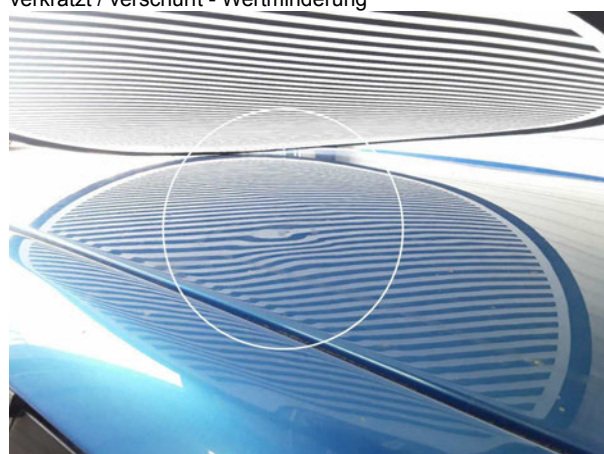
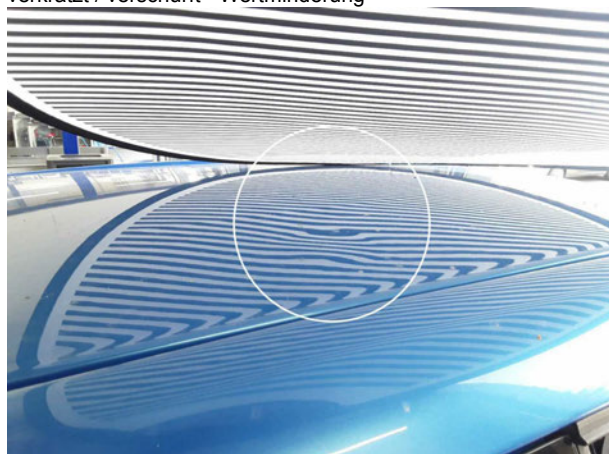
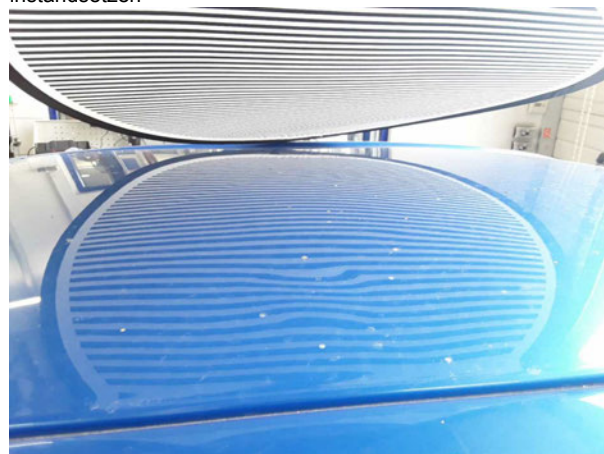
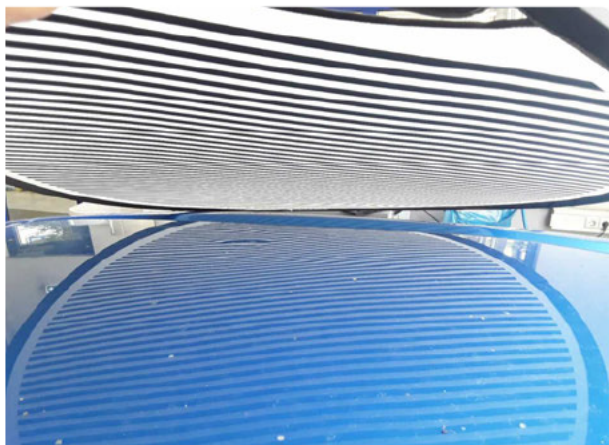
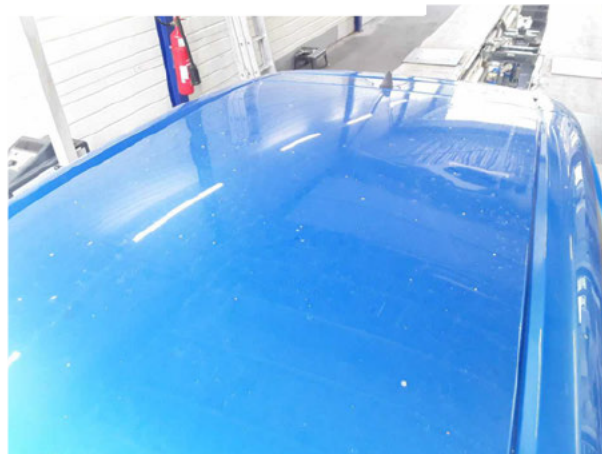
| Nr. | Bauteilgruppe | Beschreibung |
|---|---|---|
| 3 | Fahrzeugdach | Dach - Delle(n) - sanft instandsetzen |

**Beschädigung #3:** Fahrzeugdach: Dach - Delle(n) - sanft instandsetzen

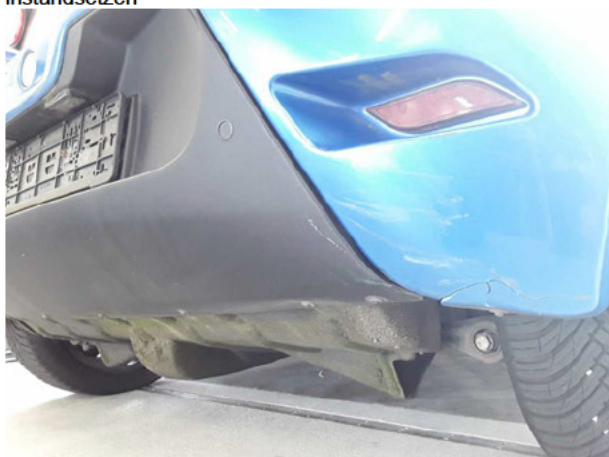
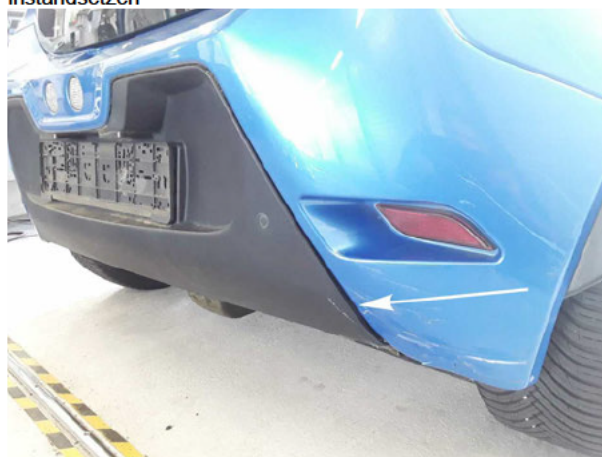
| Nr. | Bauteilgruppe | Beschreibung |
|---|---|---|
| 4 | Stoßfänger hinten | Spoiler - verkratzt / verschürft - erneuern |

**Beschädigung #4:** Stossfänger hinten: Spoiler - verkratzt / verschürft - erneuern

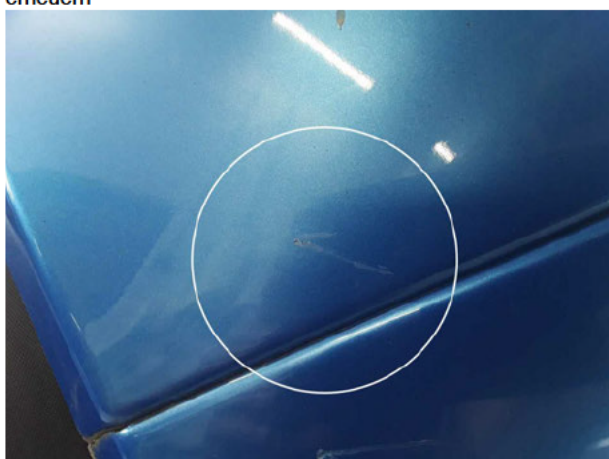
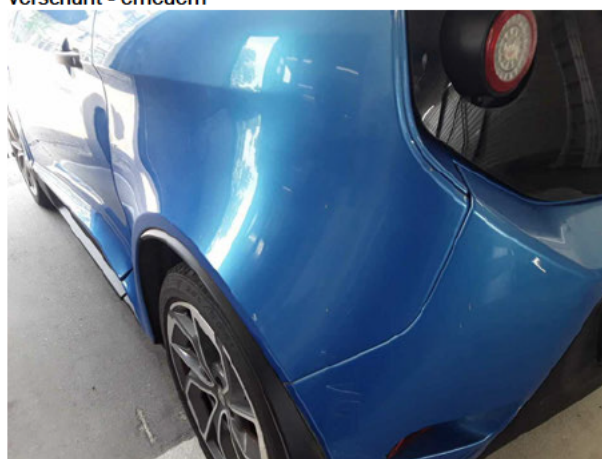
| Nr. | Bauteilgruppe | Beschreibung |
|---|---|---|
| 5 | Seitenwand links | Seitenwand - verkratzt / verschürft - lackieren |

**Beschädigung #5:** Seitenwand links: Seitenwand - verkratzt / verschürft - lackieren

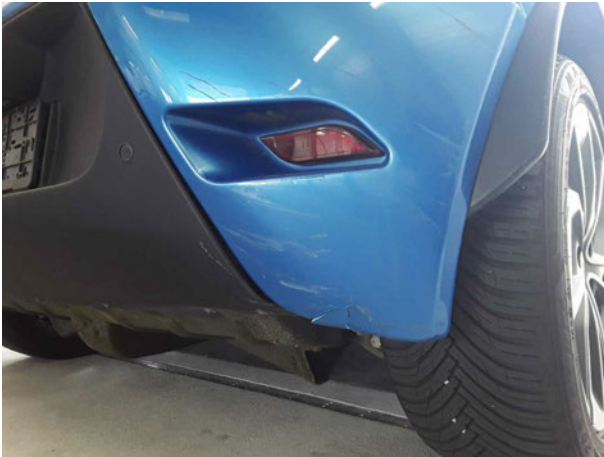
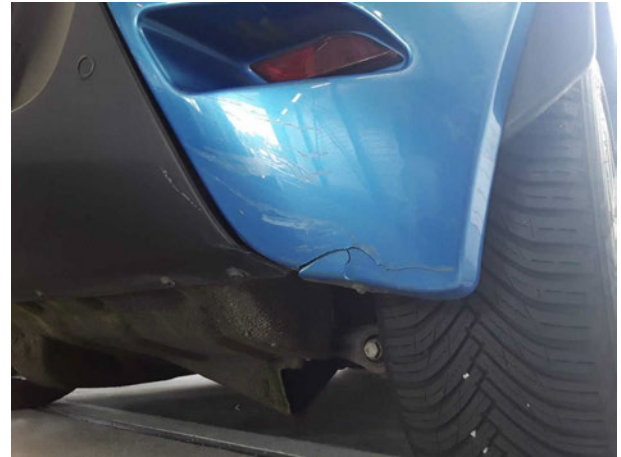
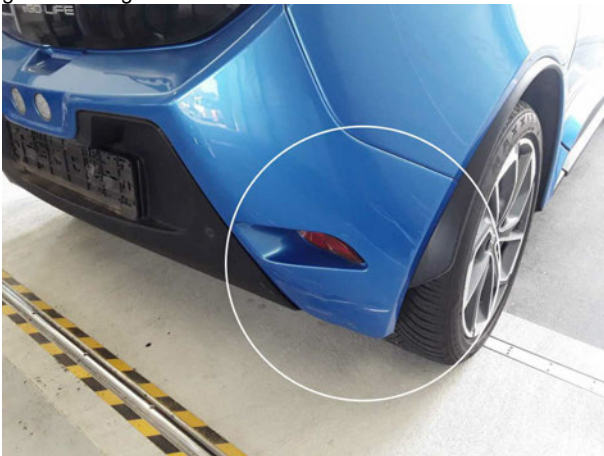
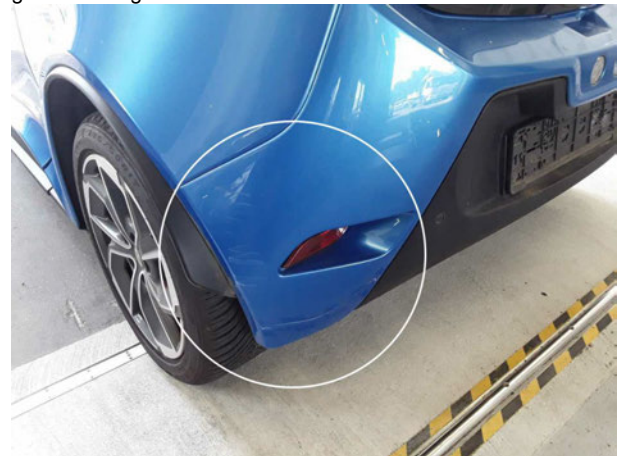
| Nr. | Bauteilgruppe | Beschreibung |
|---|---|---|
| 6 | Stoßfänger hinten | Stoßfänger hinten - gebrochen / gerissen - erneuern |

**Beschädigung #6:** Stossfänger hinten: Stossfänger hinten - gebrochen / gerissen - erneuern

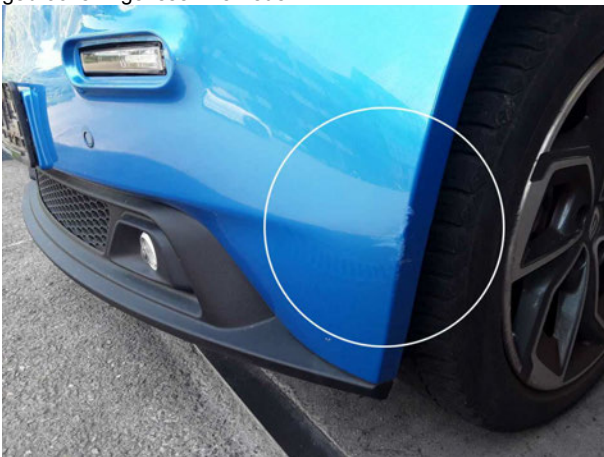
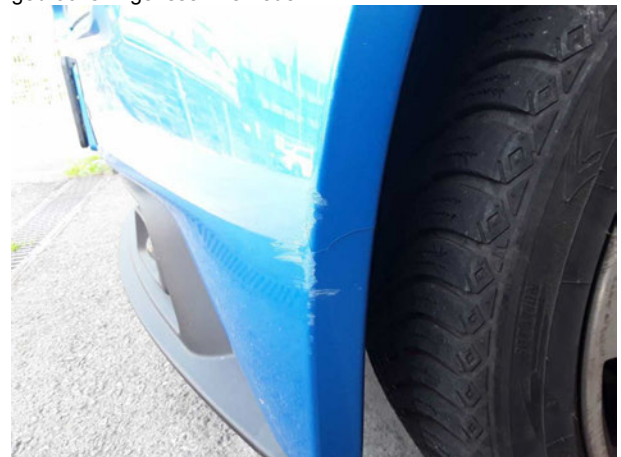
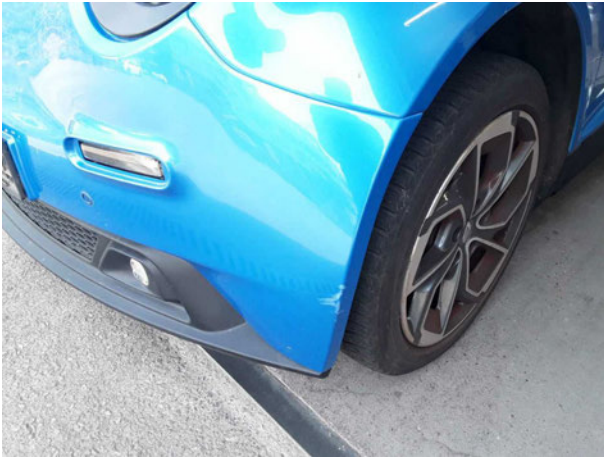
| Nr. | Bauteilgruppe | Beschreibung |
|---|---|---|
| 7 | Stoßfänger vorn | Stoßfänger vorn - gebrochen / gerissen - erneuern |

**Beschädigung #7:** Stossfänger vorn: Stossfänger vorn - gebrochen / gerissen - erneuern
