| | Hersteller | | Typ | | Modell | | | |
| | YV1LFH5V5P1962629 | | Sport-Utility-Vehicle | | 5 | Hybr.B/E ext. aufl. | 9101/BUL | |
| | 14.02.2023 | 1 | 125.996 km | 228 kW | 4 | 1969 | 03/28 | |

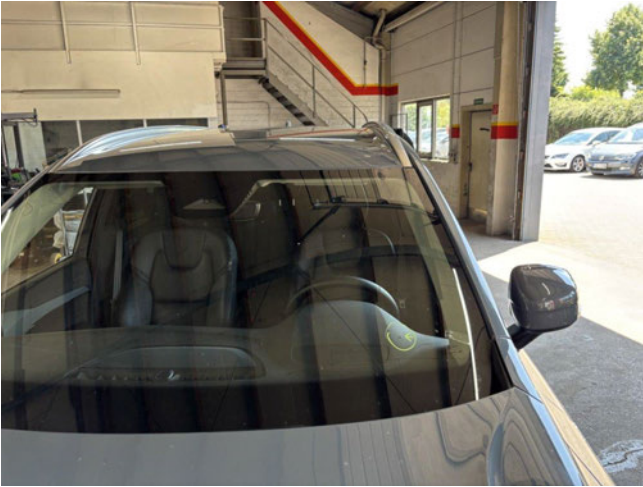
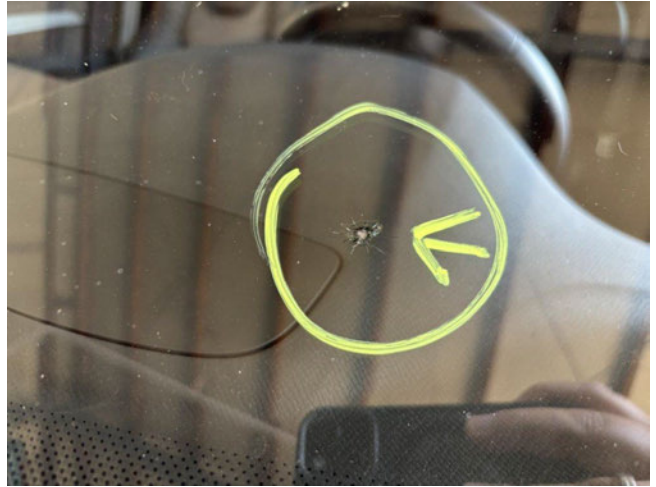
Windschutzscheibe - Steinschlag im Fahrersichtfeld - erneuern (Regensen.)

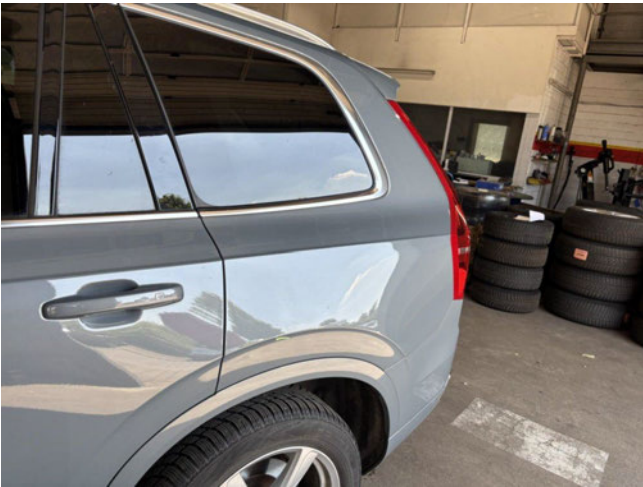
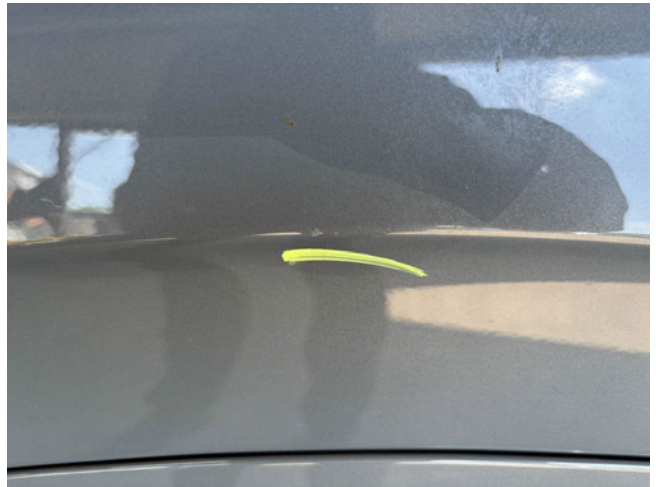
Fondseite links - Kratzer - auslegen

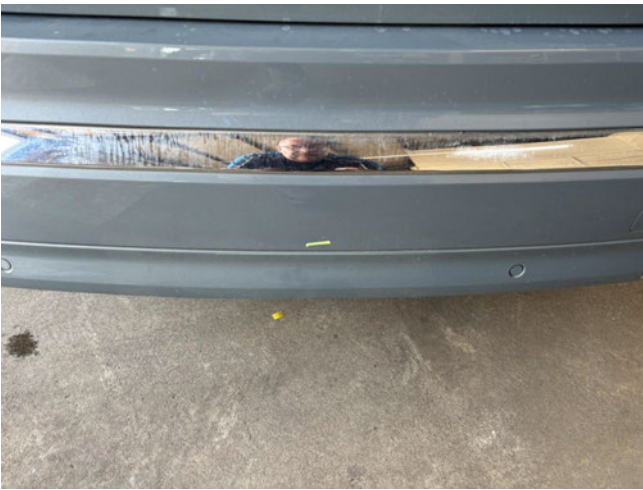
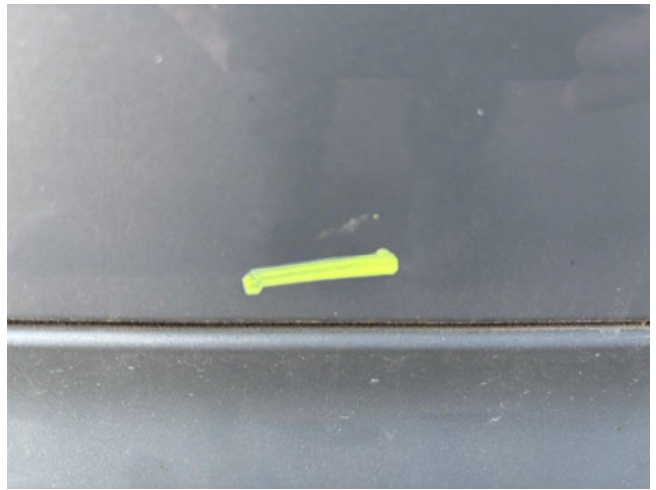
Stoßfänger hinten - Kratzer - polieren

| | (U) Nachlackierung -> Stoßfänger hinten: Lackierung /Unfallschaden (Heckschaden) (3.000,00 €) | | | | |

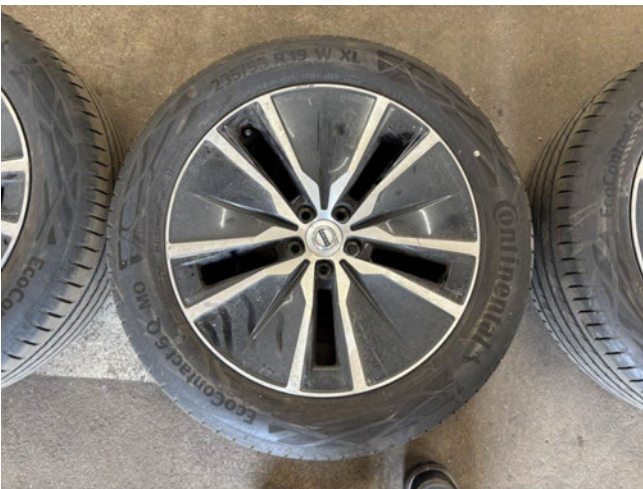
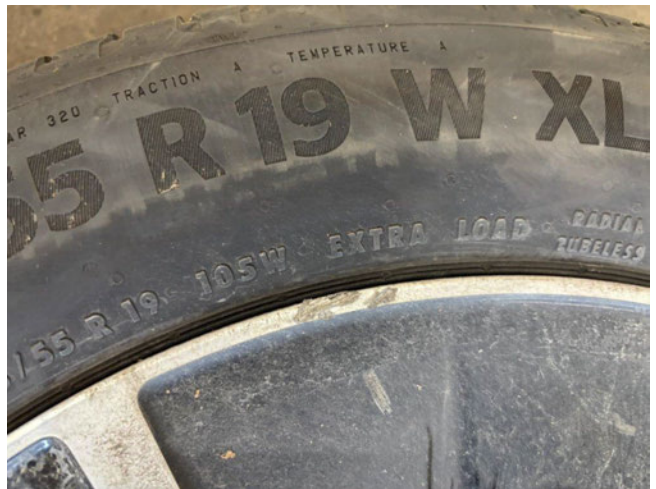
Felge (Sommer-Radsatz) - Vorderachse rechts - Kratzer - Gebrauchsspur
