GKK Gutachten GmbH

## Verkaufsbericht

| Besichtigungsdatum | 10.07.2026 |

| <b>Typ / Verkaufsbez.</b> | Transit Courier 1.5 TDCi Trend | <b>Laufleistung abgelesen</b> | 107.314 km |

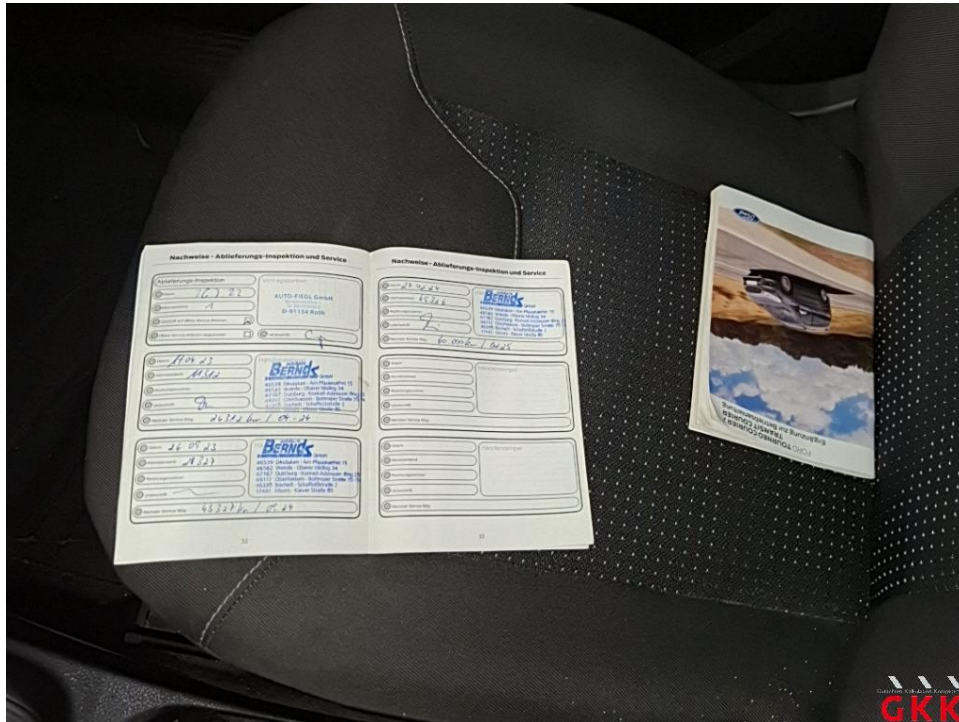
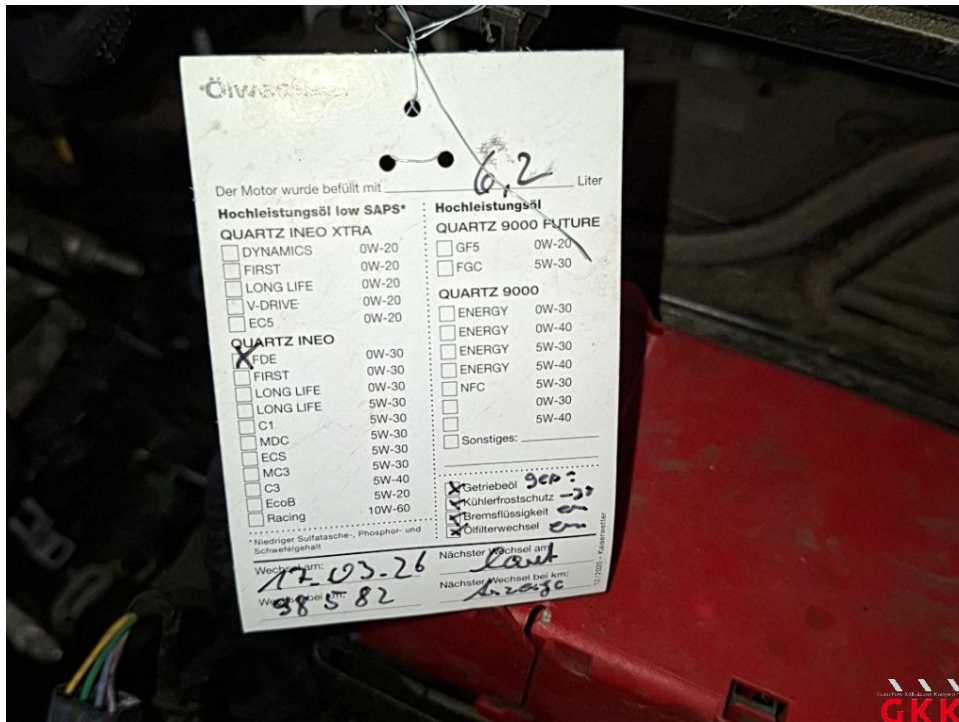
| Seite links (Angaben ohne MwSt.) | Reparaturkosten | MW |
|---|---|---|
| Inspektion groß Kleintransporter, kein gültiger Nachweis vorhanden, durchführen (Bild 15, Bild 16) | 640,85 € | 640,85 € |

Bild 15 Inspektion groß, Kleintransporter, kein gültiger Nachweis vorhanden, durchführen

Bild 16 Inspektion groß, Kleintransporter, kein gültiger Nachweis vorhanden, durchführen

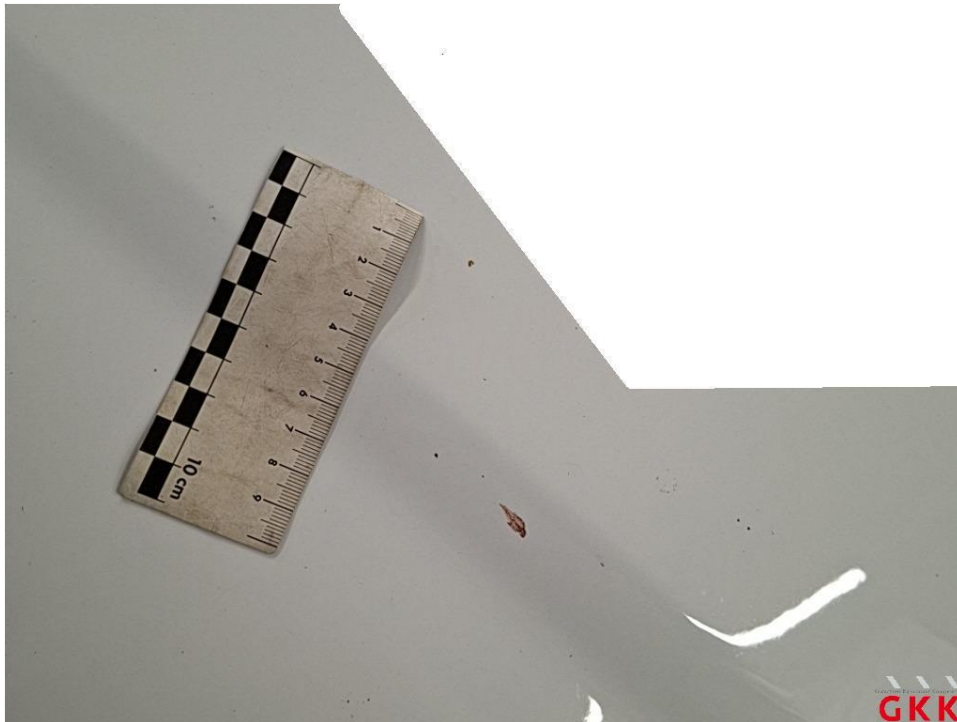
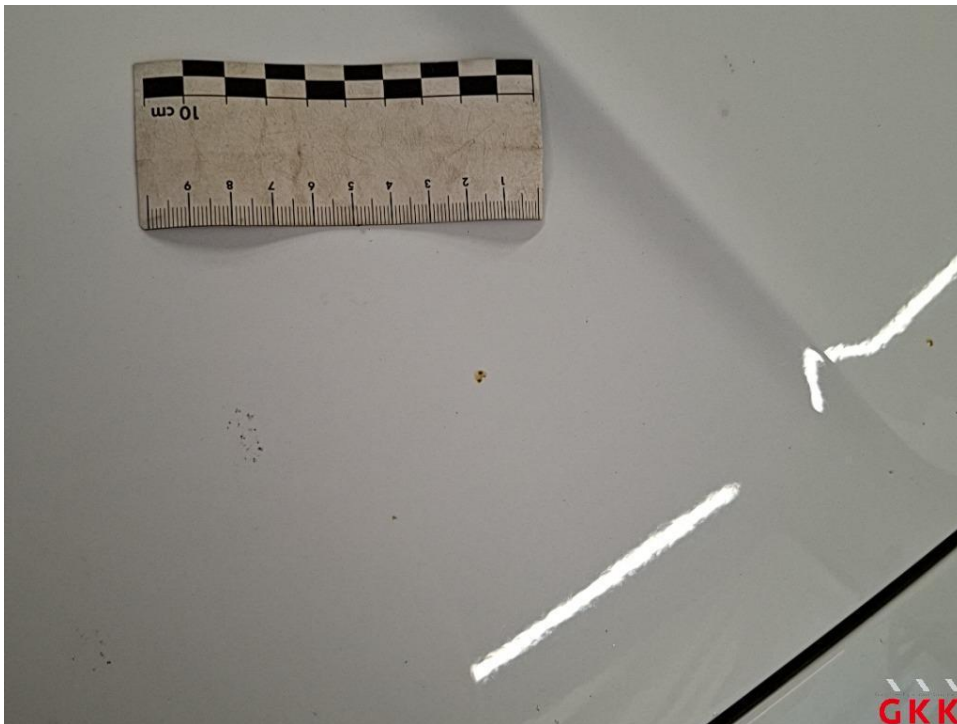
| Seite links (Angaben ohne MwSt.) | Reparaturkosten | MW |
|---|---|---|
| Fahrzeug außen, Anhaftungsspuren, aufbereiten (Bild 17, Bild 18) | 239,28 € | 239,28 € |

Bild 17 Fahrzeug, außen, Anhaftungsspuren, aufbereiten

Bild 18 Fahrzeug, außen, Anhaftungsspuren, aufbereiten

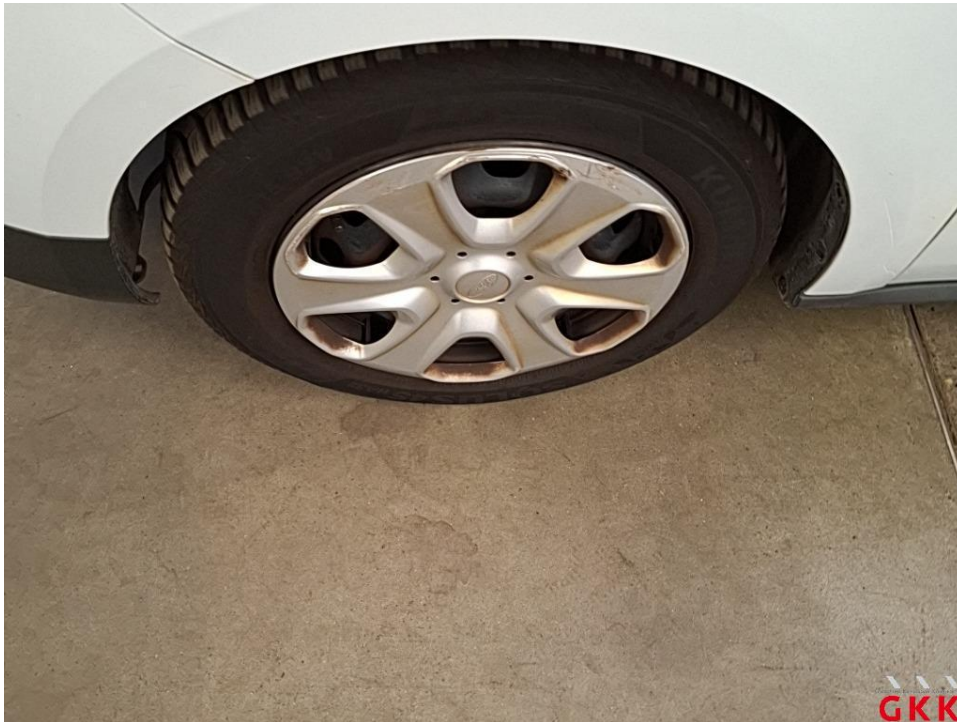
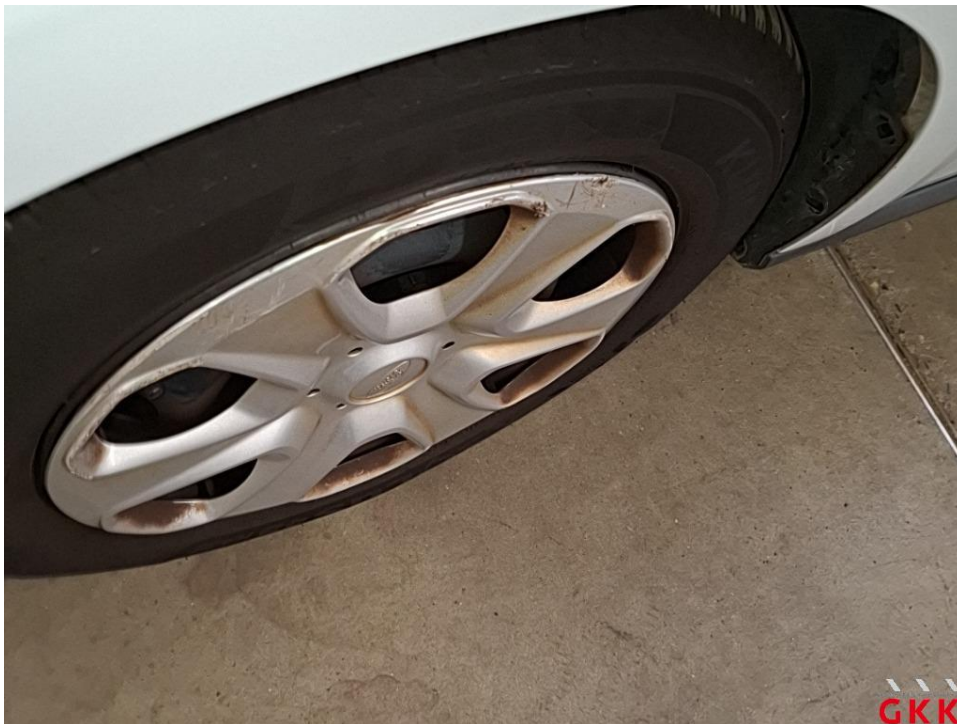
| Seite links (Angaben ohne MwSt.) | Reparaturkosten | MW |
|---|---|---|
| Radkappe(n) vorne links, beschädigt, ersetzen (Bild 19, Bild 20) | 41,15 € | 22,63 € |

Bild 19 Radkappe(n), vorne links, beschädigt, ersetzen

Bild 20 Radkappe(n), vorne links, beschädigt, ersetzen

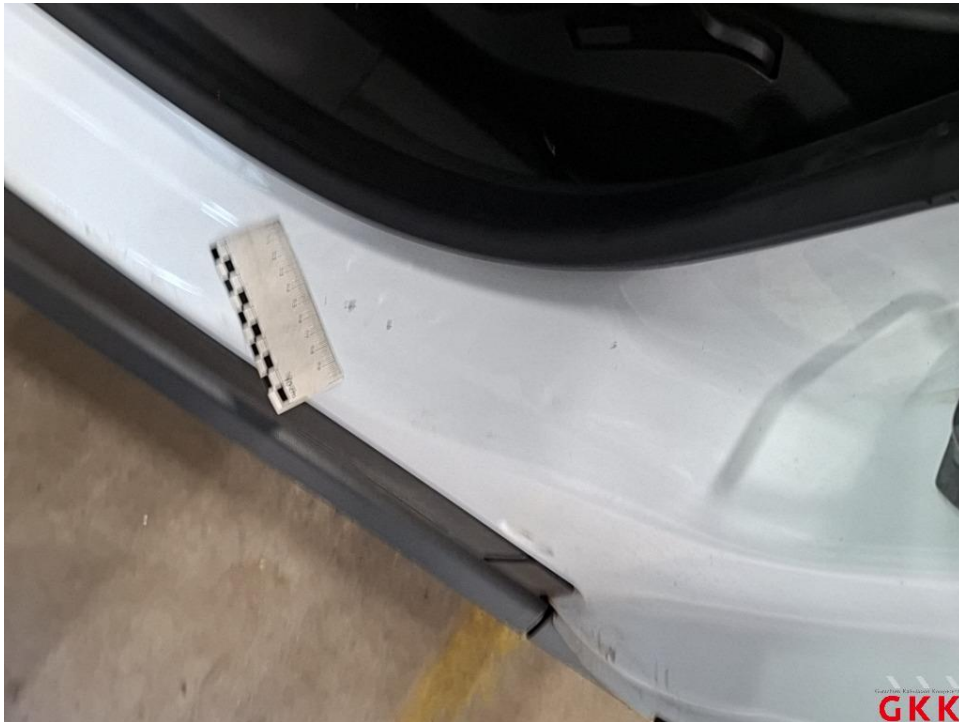
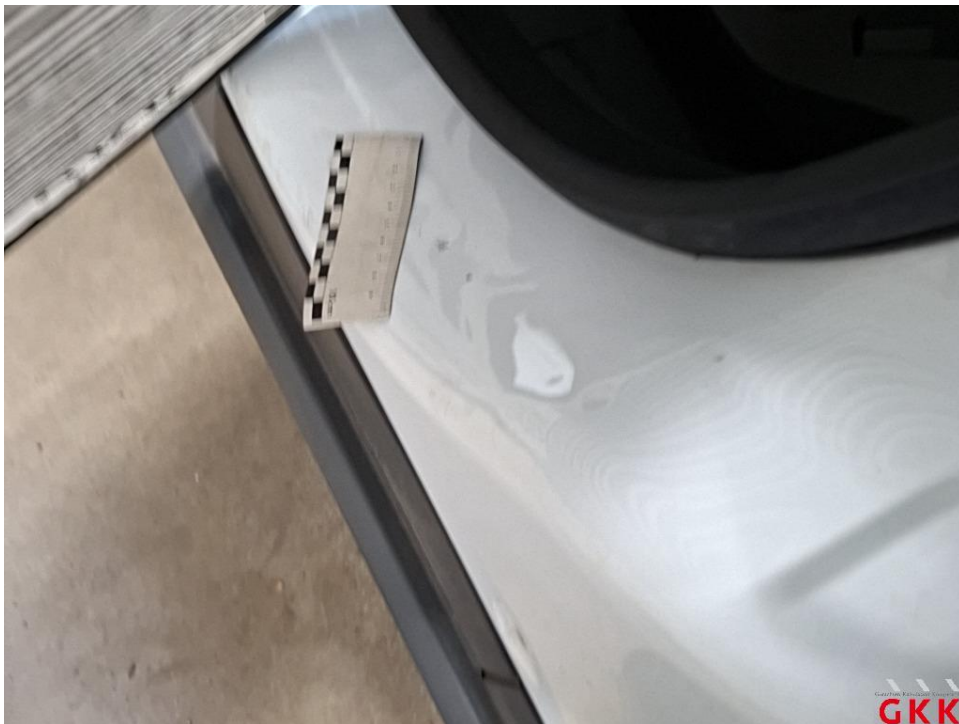
| Seite links (Angaben ohne MwSt.) | Reparaturkosten | MW |
|---|---|---|
| Tür vorne links Einstieg, beschädigt, Smartrepair (Bild 21, Bild 22) | 150,00 € | 150,00 € |

Bild 21 Tür vorne links, Einstieg, beschädigt, Smartrepair

Bild 22 Tür vorne links, Einstieg, beschädigt, Smartrepair

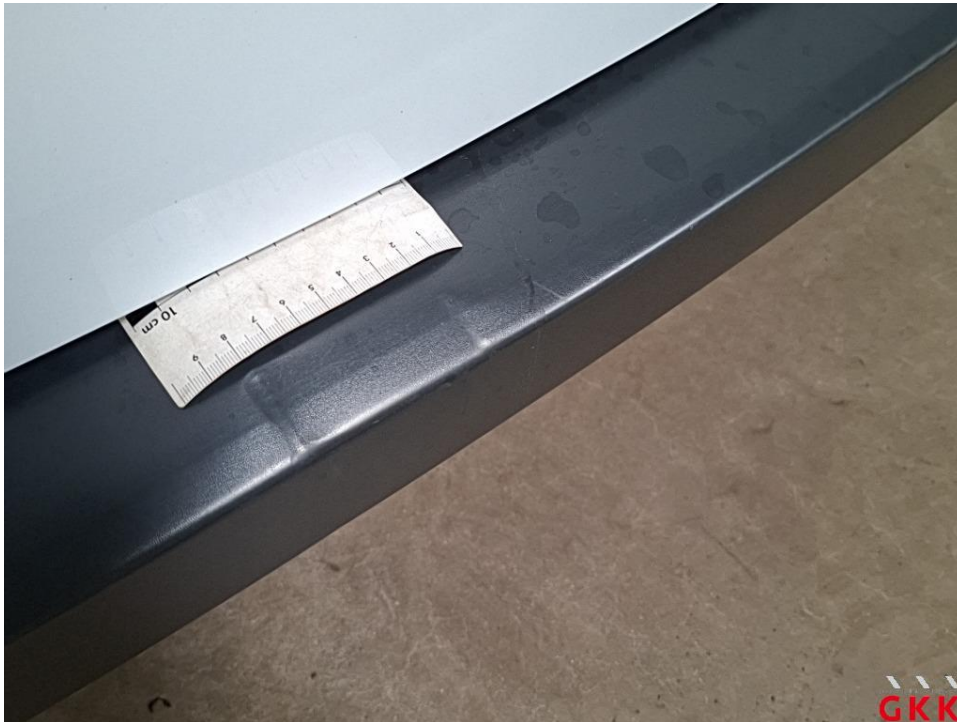
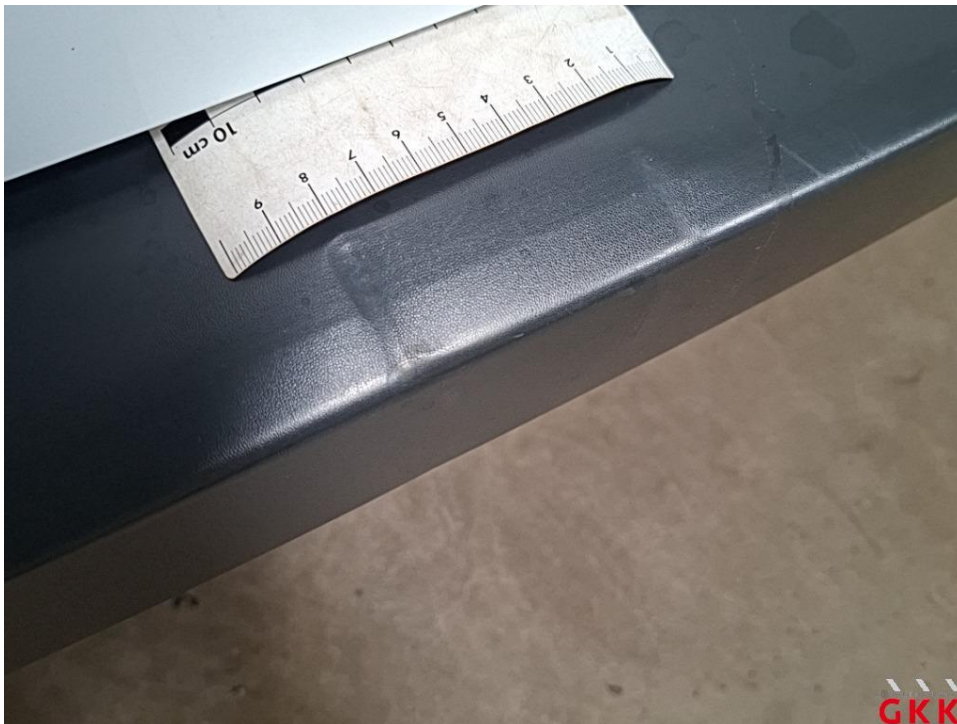
| Seite links (Angaben ohne MwSt.) | Reparaturkosten | MW |
|---|---|---|
| Stoßfänger hinten Verkleidung -unlackiert-, beschädigt, ersetzen (Bild 23, Bild 24) | 283,43 € | 155,89 € |

Bild 23 Stoßfänger hinten, Verkleidung -unlackiert-, beschädigt, ersetzen

Bild 24 Stoßfänger hinten, Verkleidung -unlackiert-, beschädigt, ersetzen

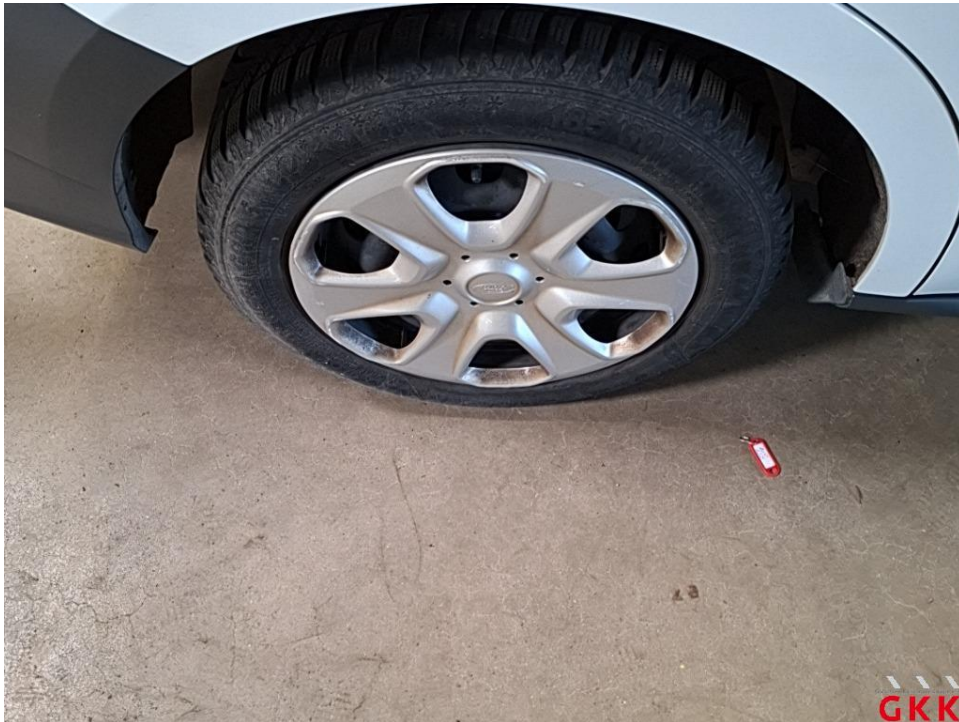
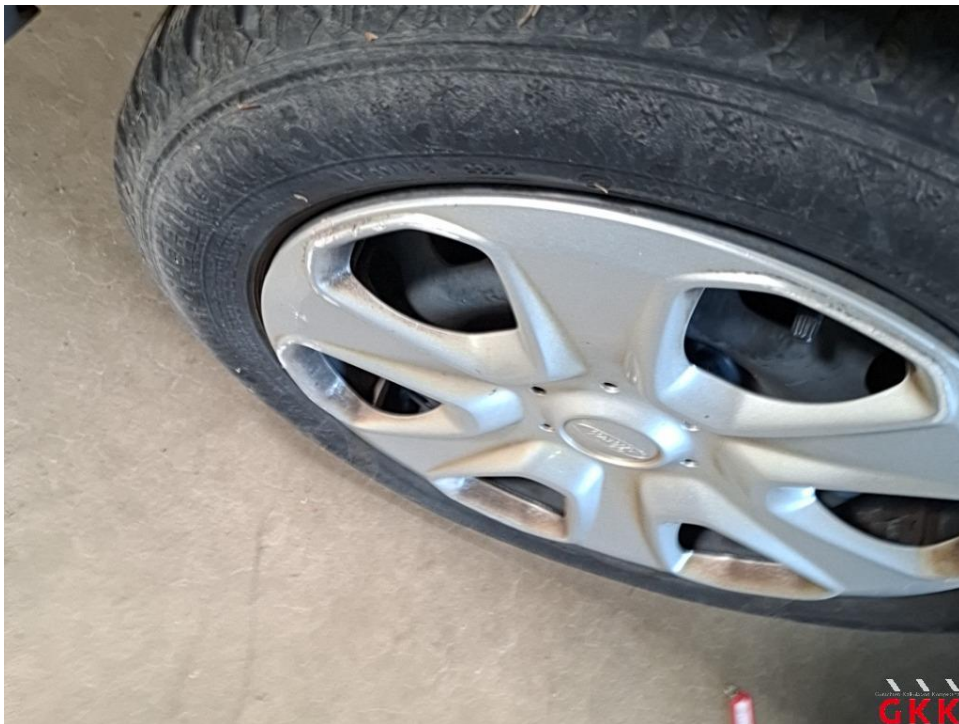
| Seite links (Angaben ohne MwSt.) | Reparaturkosten | MW |
|---|---|---|
| Radkappe(n) hinten rechts, beschädigt, ersetzen (Bild 25, Bild 26) | 41,15 € | 22,63 € |

Bild 25 Radkappe(n), hinten rechts, beschädigt, ersetzen

Bild 26 Radkappe(n), hinten rechts, beschädigt, ersetzen

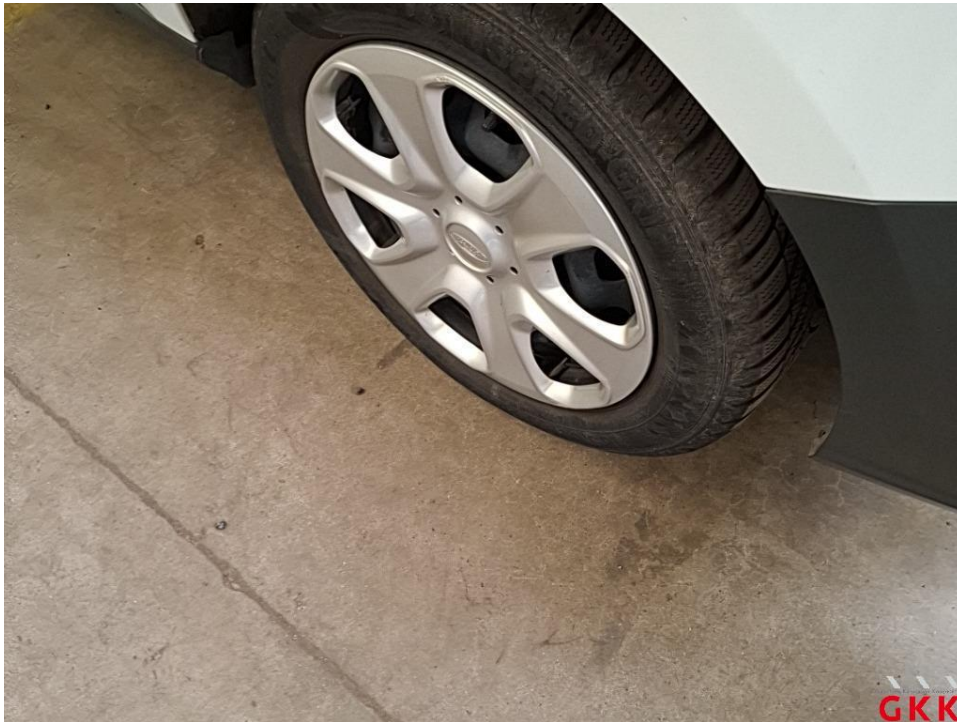
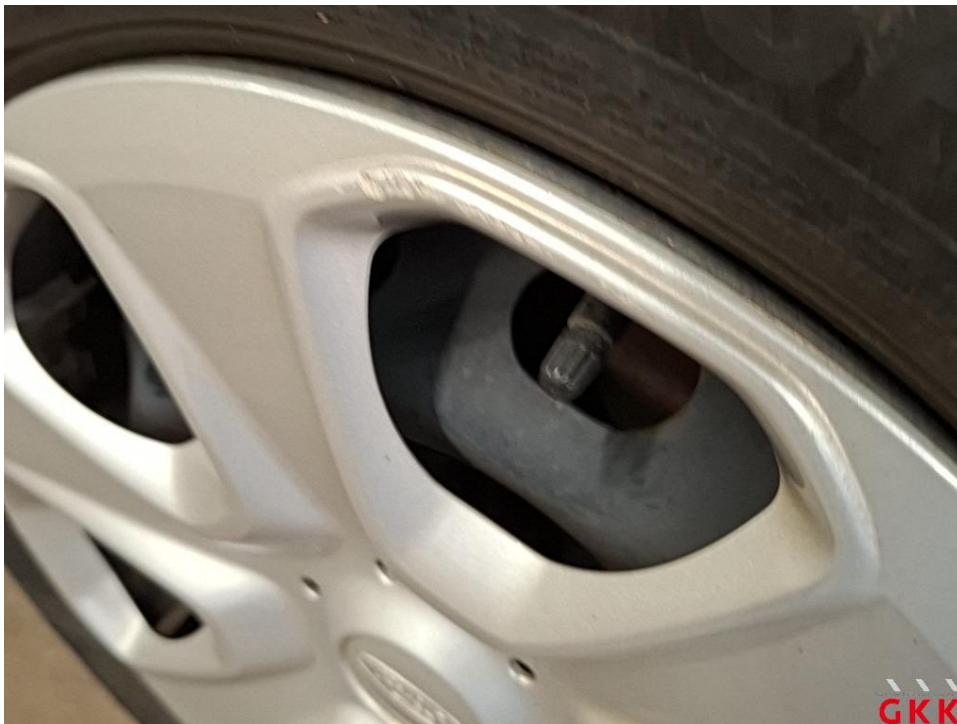
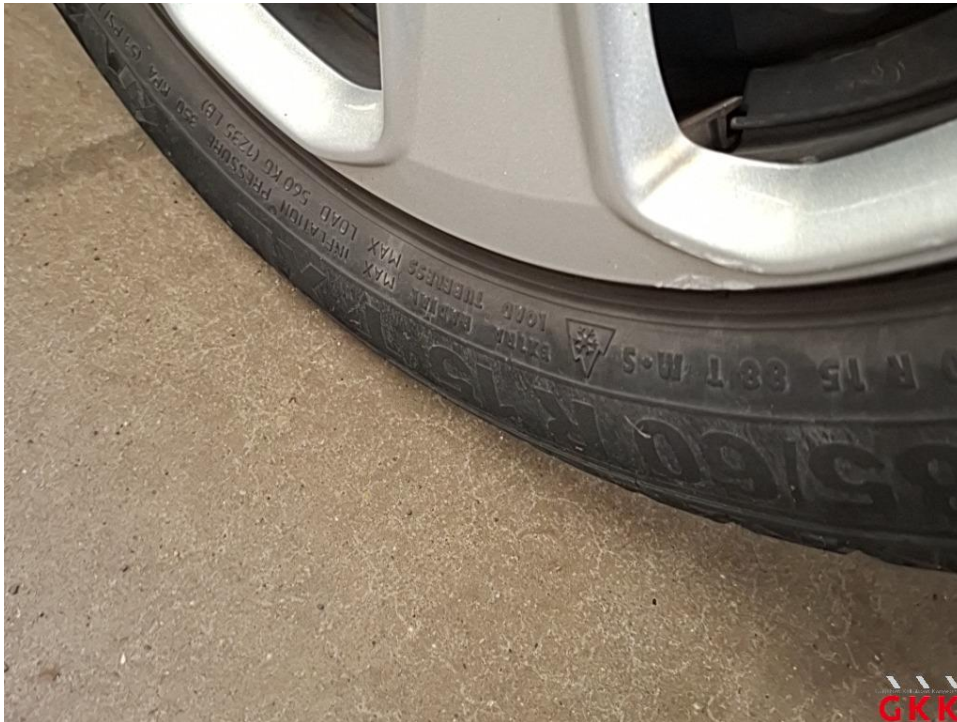
| Seite links (Angaben ohne MwSt.) | Reparaturkosten | MW |
|---|---|---|
| Radkappe(n) hinten links, beschädigt, ersetzen (Bild 27, Bild 28, Bild 29) | 41,15 € | 22,63 € |

Bild 27 Radkappe(n), hinten links, beschädigt, ersetzen

Bild 28 Radkappe(n), hinten links, beschädigt, ersetzen

Bild 29 Radkappe(n), hinten links, beschädigt, ersetzen

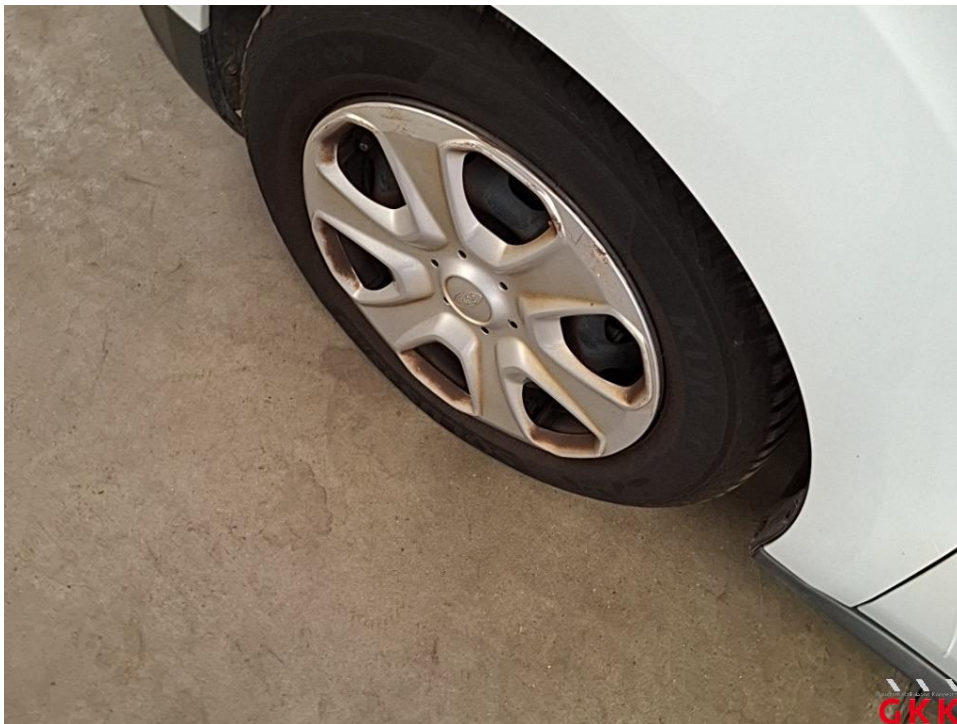
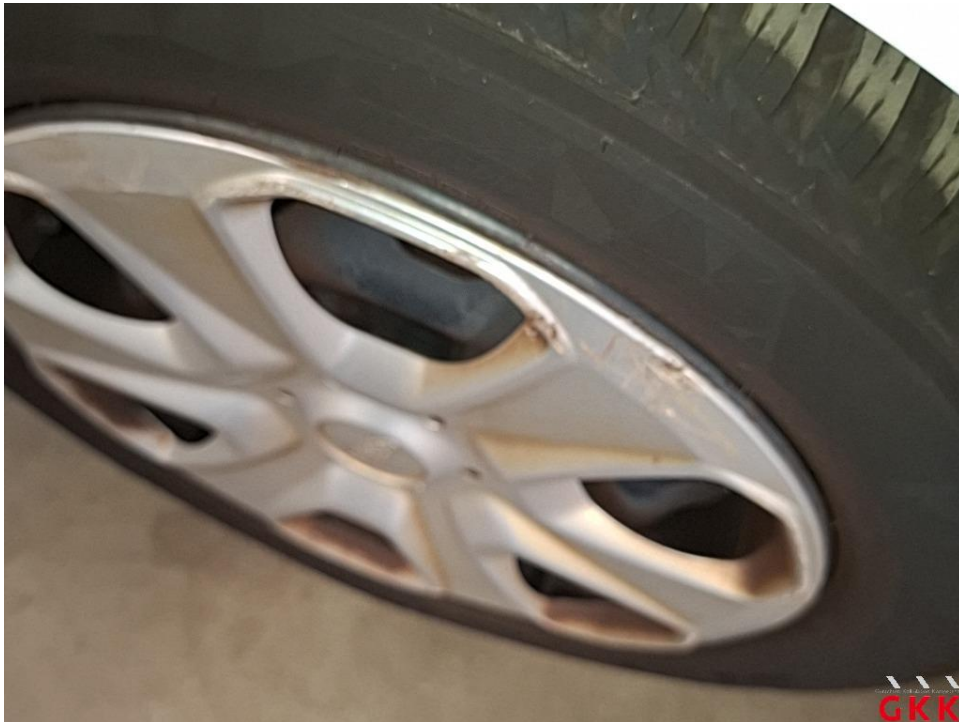
| Seite links (Angaben ohne MwSt.) | Reparaturkosten | MW |
|---|---|---|
| Radkappe(n) vorne links, beschädigt, ersetzen (Bild 30, Bild 31) | 41,15 € | 22,63 € |

Bild 30 Radkappe(n), vorne links, beschädigt, ersetzen

Bild 31 Radkappe(n), vorne links, beschädigt, ersetzen

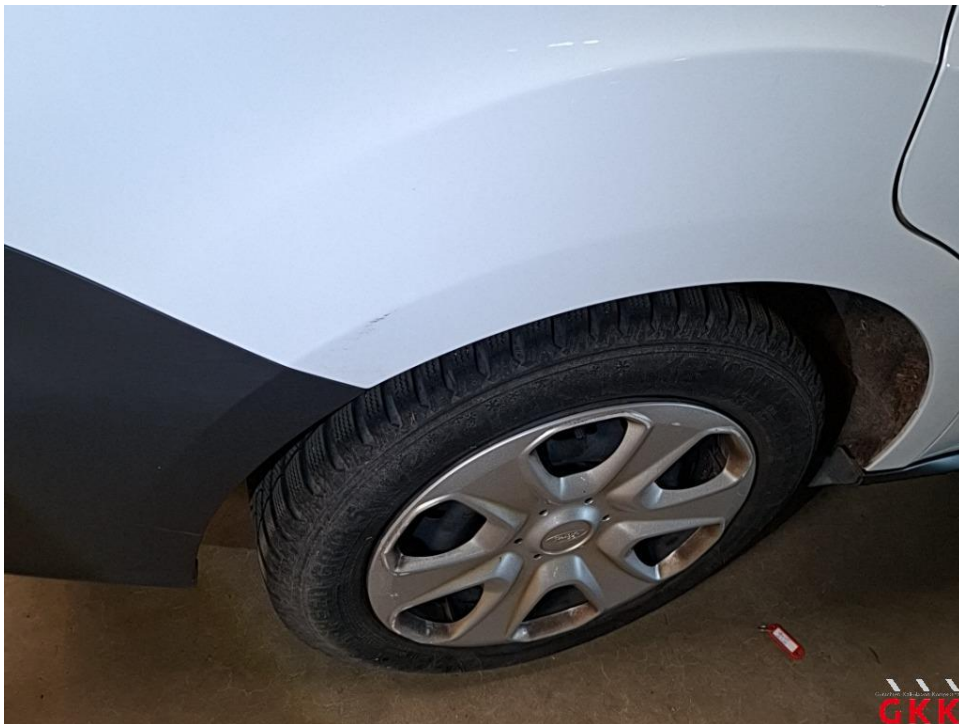
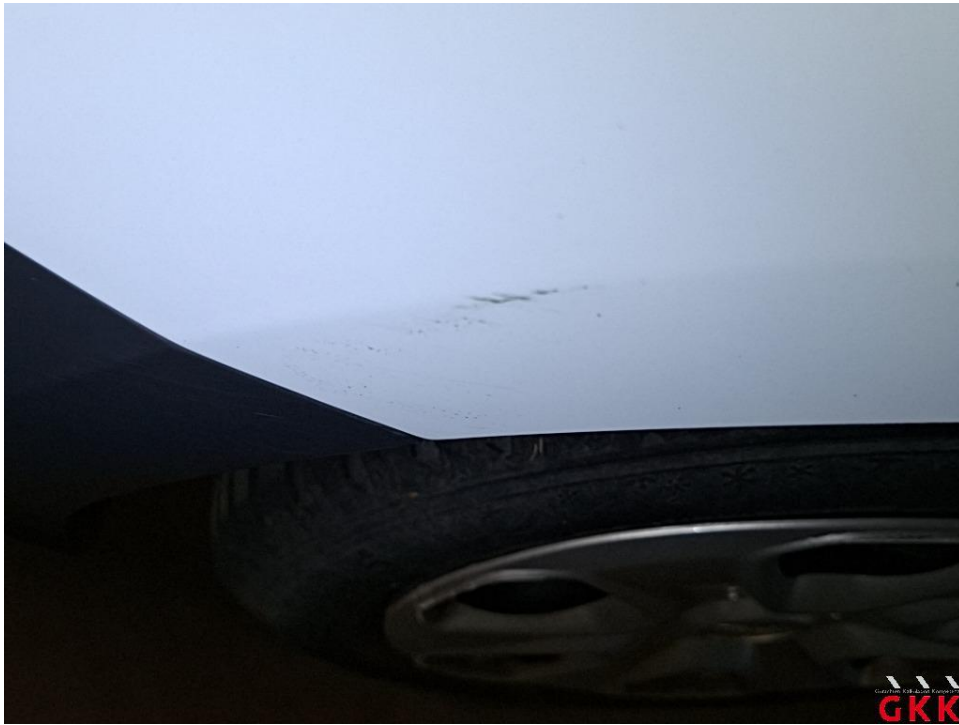
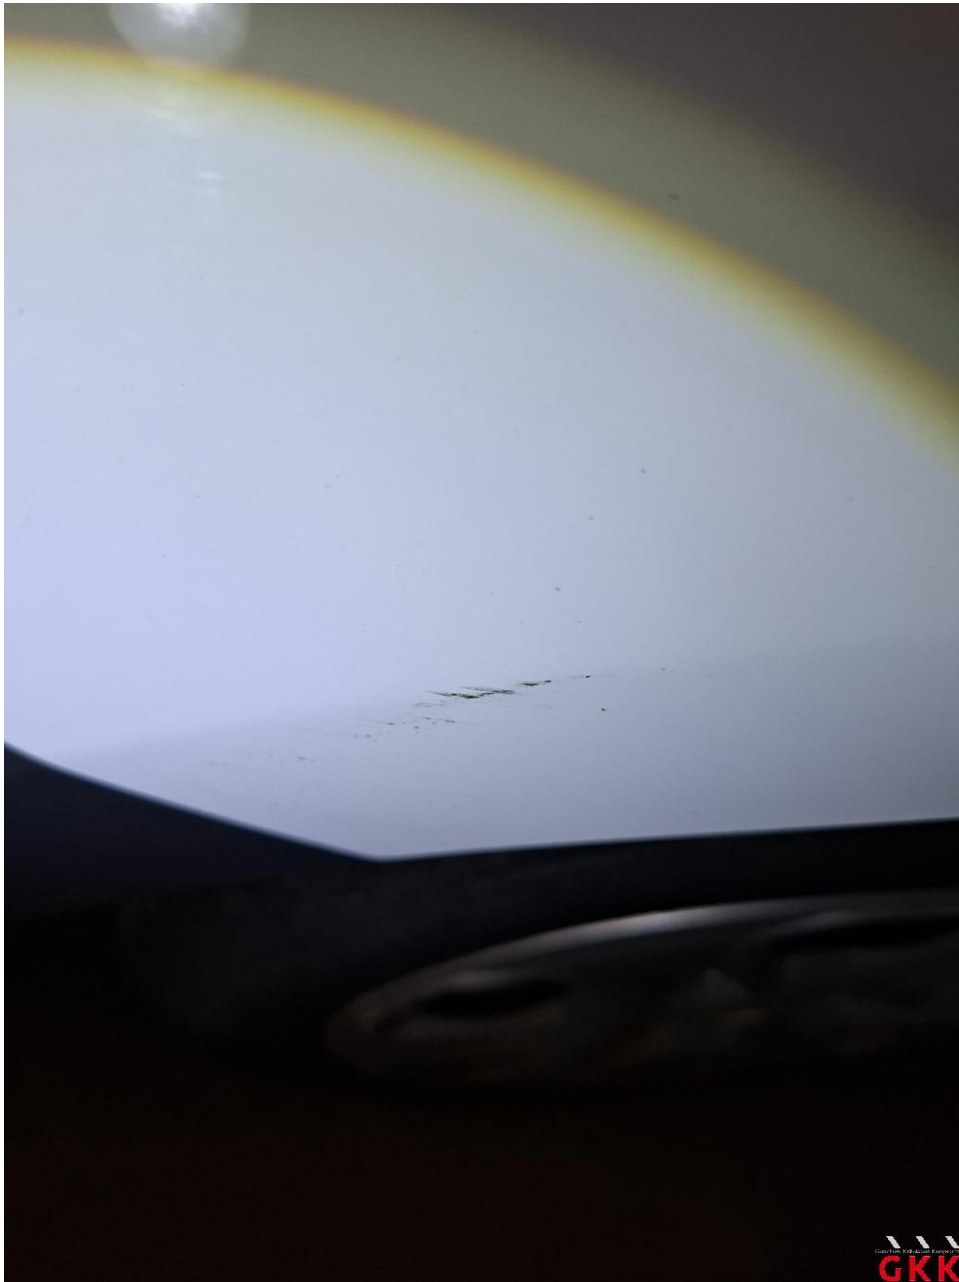
| Seite links (Angaben ohne MwSt.) | Reparaturkosten | MW |
|---|---|---|
| Seitenwand rechts unterhalb, verkratzt, lackieren (Bild 32, Bild 33, Bild 34) | 709,50 € | 390,23 € |

Bild 32 Seitenwand rechts, unterhalb, verkratzt, lackieren

Bild 33      Seitenwand rechts, unterhalb, verkratzt, lackieren

Bild 34      Seitenwand rechts, unterhalb, verkratzt, lackieren

Bei der Berechnung der einzelnen Beträge wurde für die Lackiervorbereitung ein Gesamtbetrag von 442,23 EUR berücksichtigt und auf die Lackierpositionen verteilt.
