# Zustandsbericht

| Hersteller / Modell | ORA Funky Cat 400 Pro | | |
| | | Fahrgestellnummer | LGWEEUA50PK631636 |

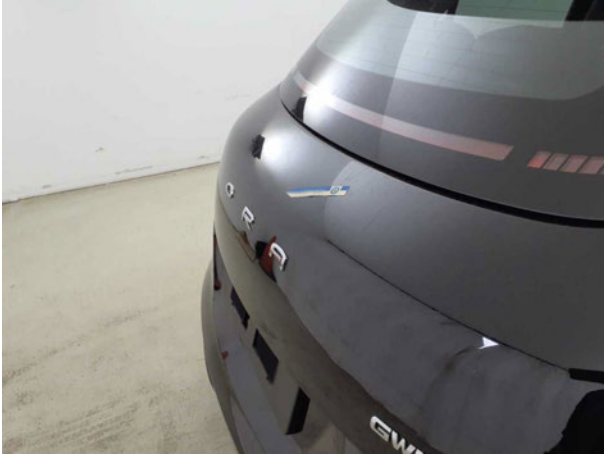
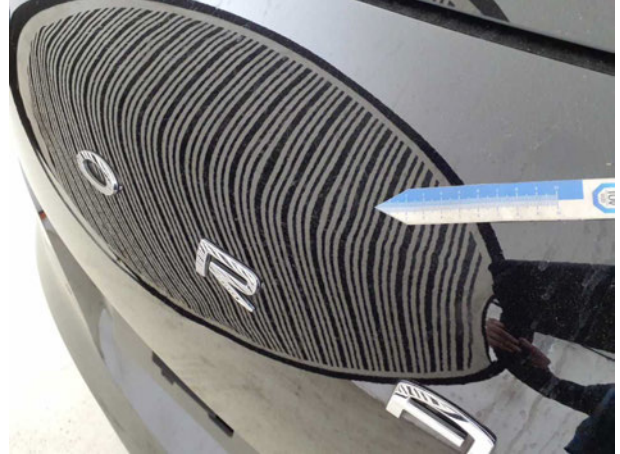
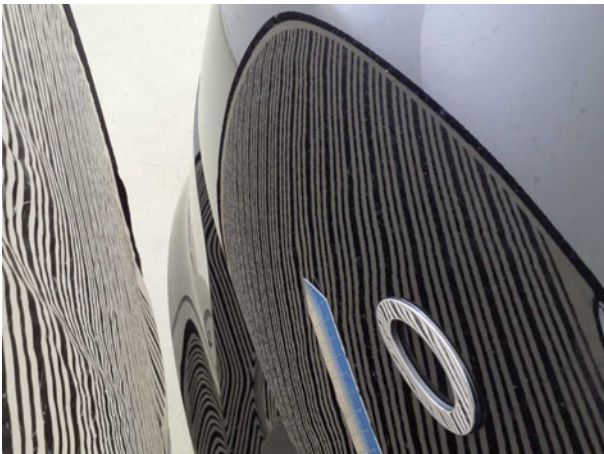
| Nr. | Bauteilgruppe | Beschreibung |
|---|---|---|
| 1 | Heckklappe/-tür | Heckklappe - Delle(n) - sanft instandsetzen |

**Beschädigung #1:** Heckklappe/-tür: Heckklappe - Delle(n) - sanft instandsetzen

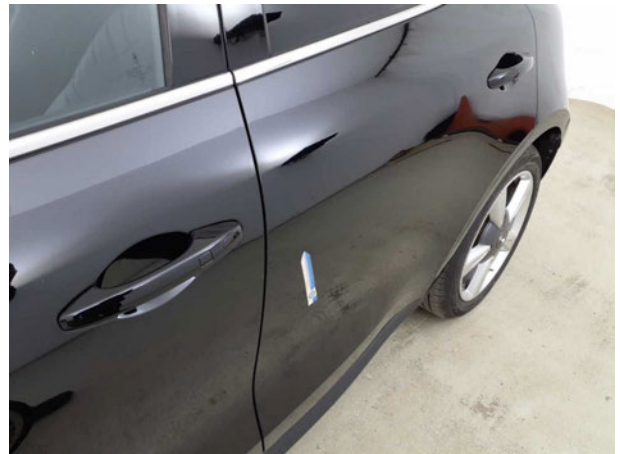
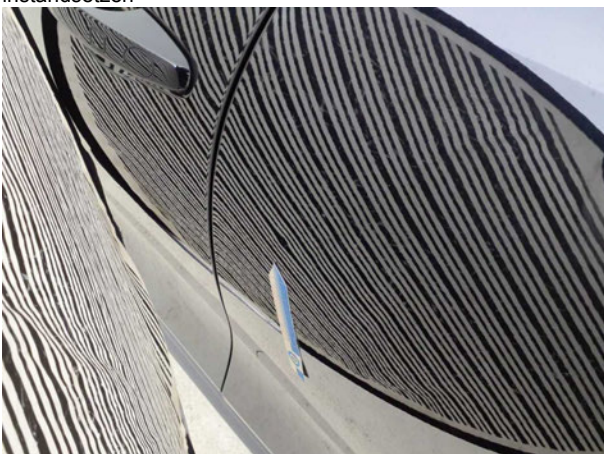
| Nr. | Bauteilgruppe | Beschreibung |
|---|---|---|
| 2 | Tür hinten links | Tür - Delle(n) - Smart Repair |

**Beschädigung #2:** Tür hinten links: Tür - Delle(n) - Smart Repair

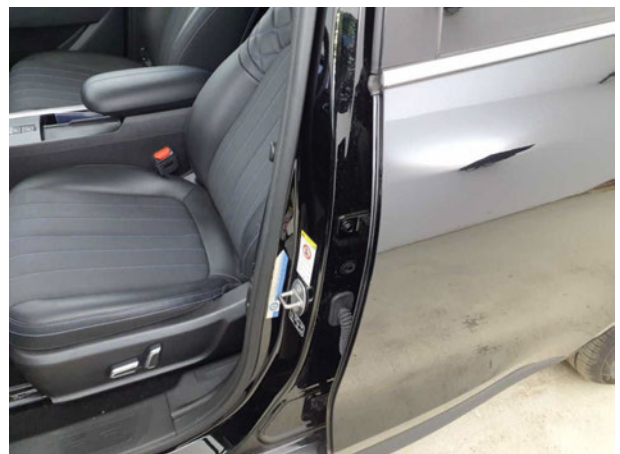
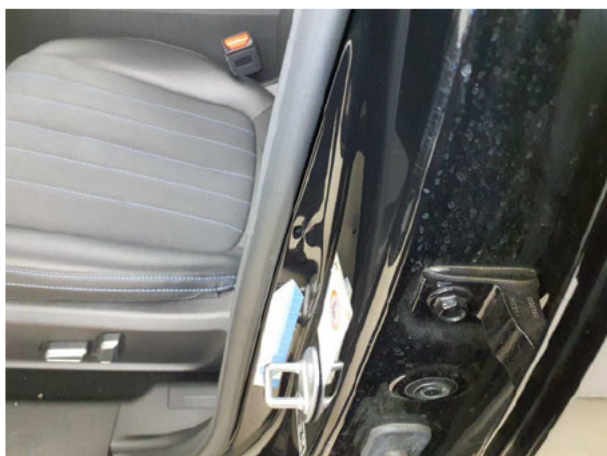
| Nr. | Bauteilgruppe | Beschreibung |
|---|---|---|
| 3 | Karosserie | B-Säule links - Delle(n) - Smart Repair |

**Beschädigung #3:** Karosserie: B-Säule links - Delle(n) - Smart Repair

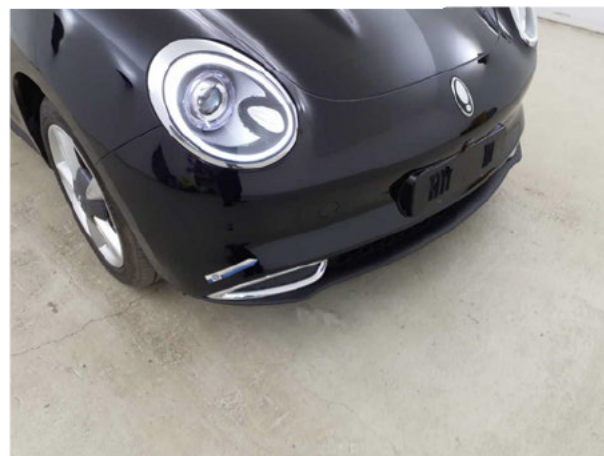
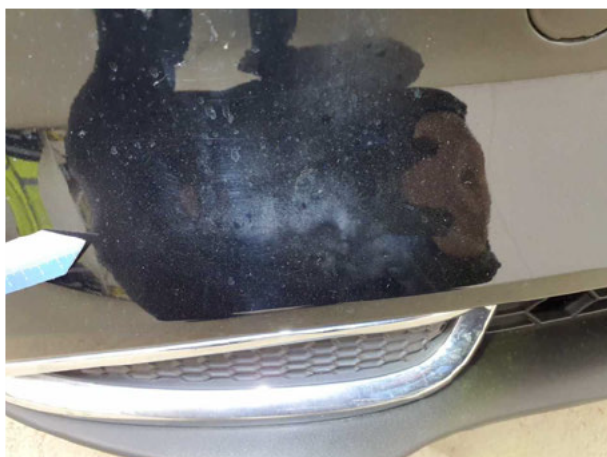
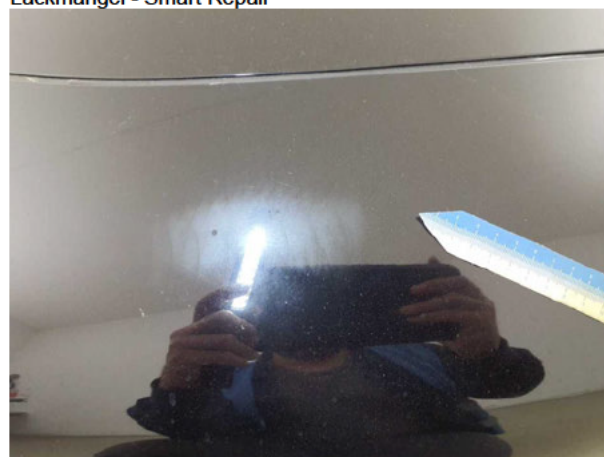
| Nr. | Bauteilgruppe | Beschreibung |
|---|---|---|
| 4 | Stoßfänger vorn | Stoßfänger vorn - Lackmangel - Smart Repair |

| Nr. | Ort | Wertminderung |
|---|---|---|
| 1 | Stoßfänger vorne, fachgerecht ausgeführt, Reparaturrechnung nicht vorhanden | |

**Beschädigung #4:** Stossfänger vorn: Stossfänger vorn - Lackmangel - Smart Repair

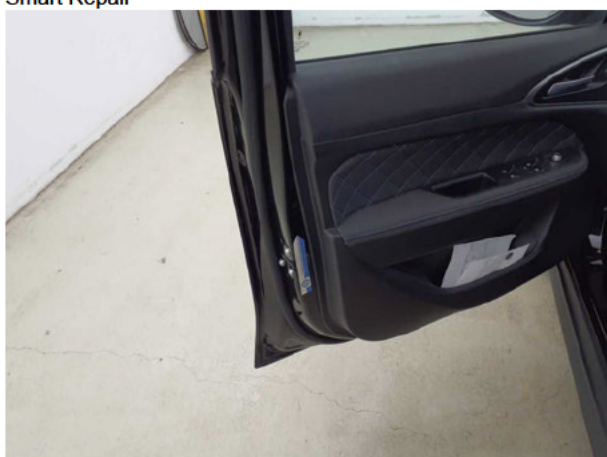
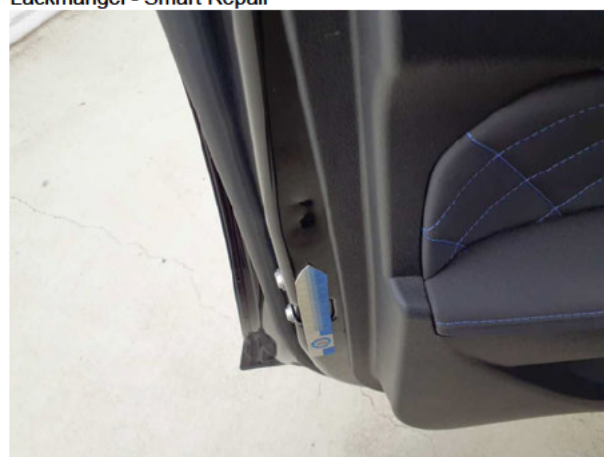
| Nr. | Bauteilgruppe | Beschreibung |
|---|---|---|
| 5 | Tür vorn links | Tür (Innen.) - Delle(n) - Smart Repair |

**Beschädigung #5:** Tür vorn links: Tür (Innen.) - Delle(n) - Smart Repair

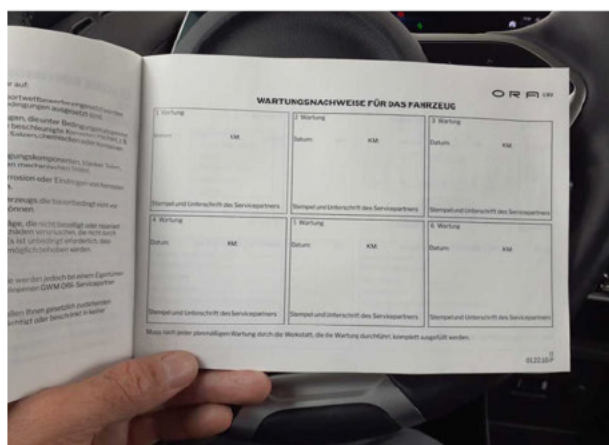
| Nr. | Bauteilgruppe | Beschreibung |
|---|---|---|
| 6 | Sonstiges | Inspektion/Wartung - fällig - durchführen |

**Beschädigung #6:** Sonstiges: Inspektion/Wartung - fällig - durchführen

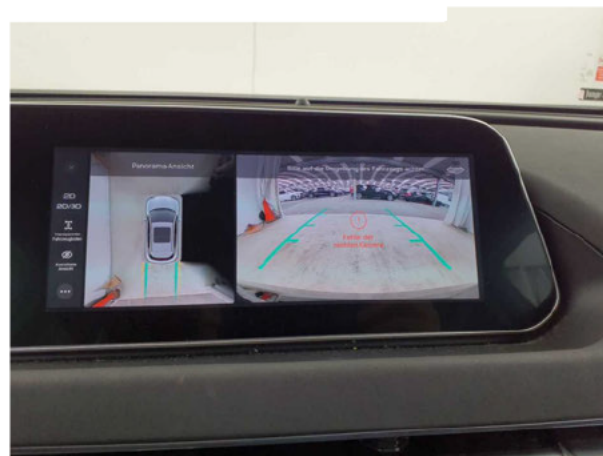
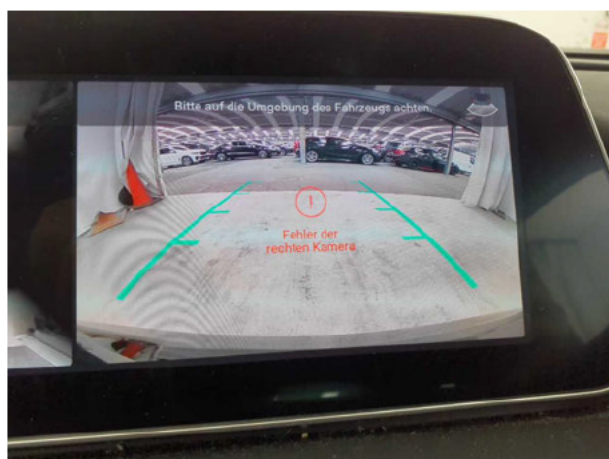
| Nr. | Bauteilgruppe | Beschreibung |
|---|---|---|
| 7 | elektronische Systeme | Kamera Spurhaltesystem (Rechte Kamera - pauschal geschätzt ohne KVA) - ohne Funktion - erneuern |

**Beschädigung #7:** elektronische Systeme: Kamera Spurhaltesystem (Rechte Kamera - pauschal geschätzt ohne KV...

**Beschädigung #7:** elektronische Systeme: Kamera Spurhaltesystem (Rechte Kamera - pauschal geschätzt ohne KVA) - ohne Funktion -
