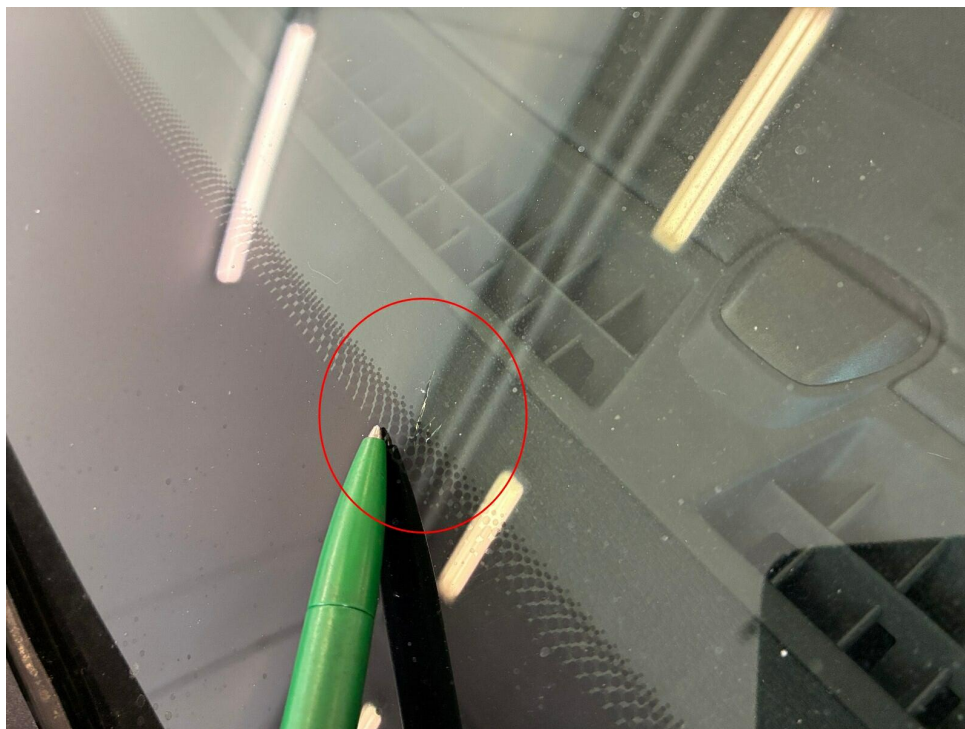
Bild 7 : Frontscheibe Steinschlag mit Rissbildung

| Bezeichnung des Schadens / Rep.-Weg | Rep.Kost<br>brutto | Anrechn. | Minderwert<br>brutto |
|---|---|---|---|
| 2. Frontscheibe Steinschlag mit Rissbildung,<br>erneuern (Bild 7) | 1.104 | voll | -1.104 |

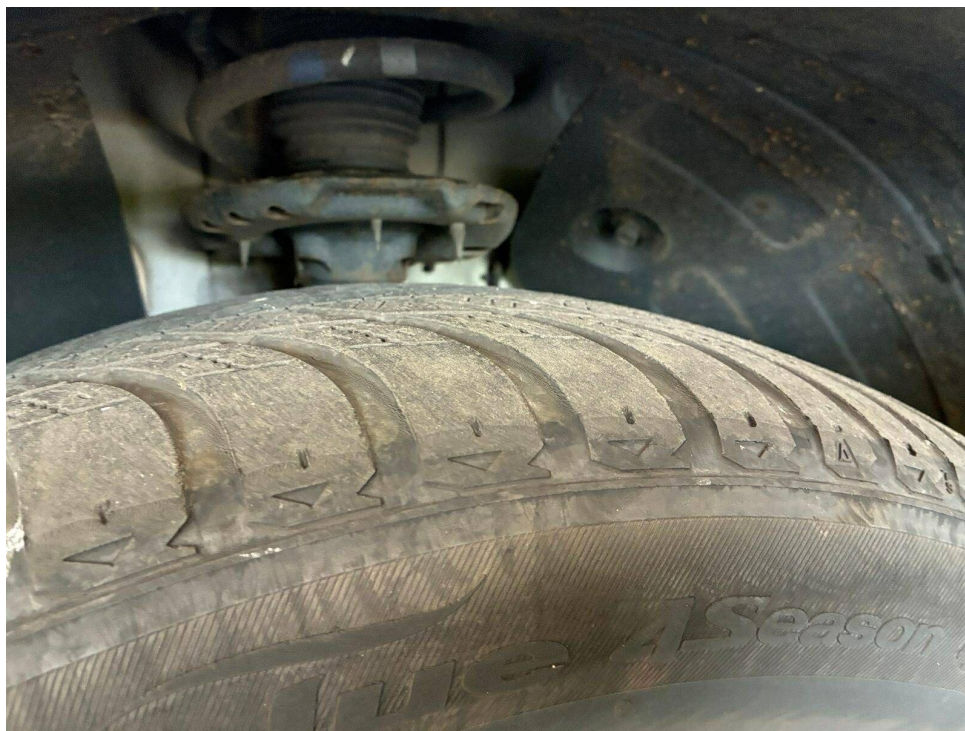
Bild 8 : Reifen vorne schadhaft

| Achse | Reifenbezeichnung | Hersteller/Typ | Art | Profiltiefe |
|---|---|---|---|---|
| 1 links | 235 / 55 ZR 19 105 W | Nexen / N blue 4Season 2 | A / S | 3 mm |
| rechts | 235 / 55 ZR 19 105 W | Nexen / N blue 4Season 2 | A / S | 3 mm |

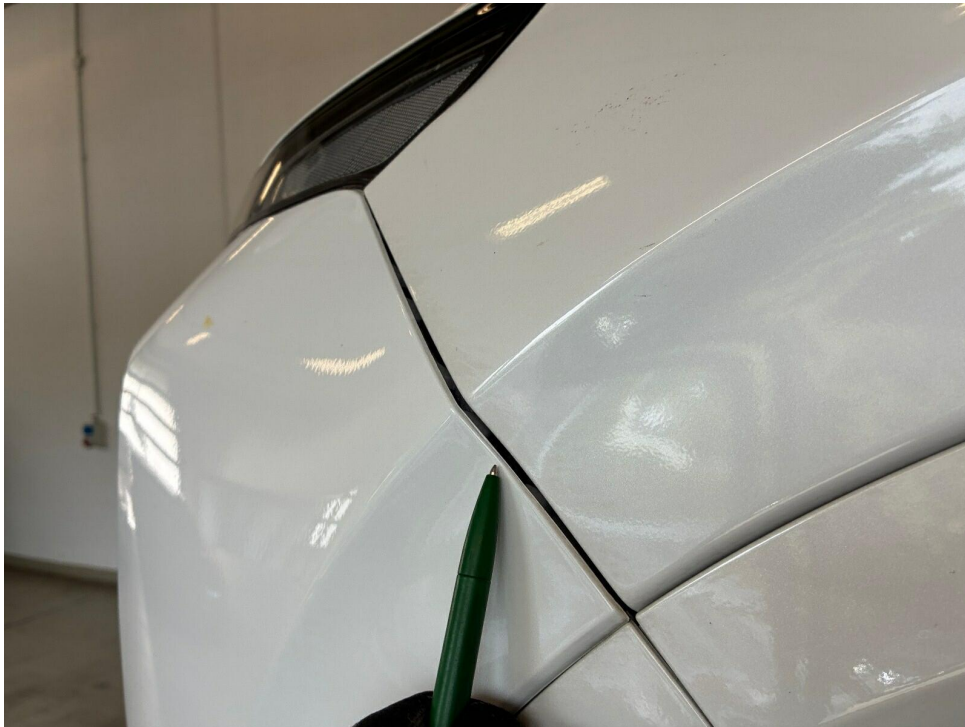
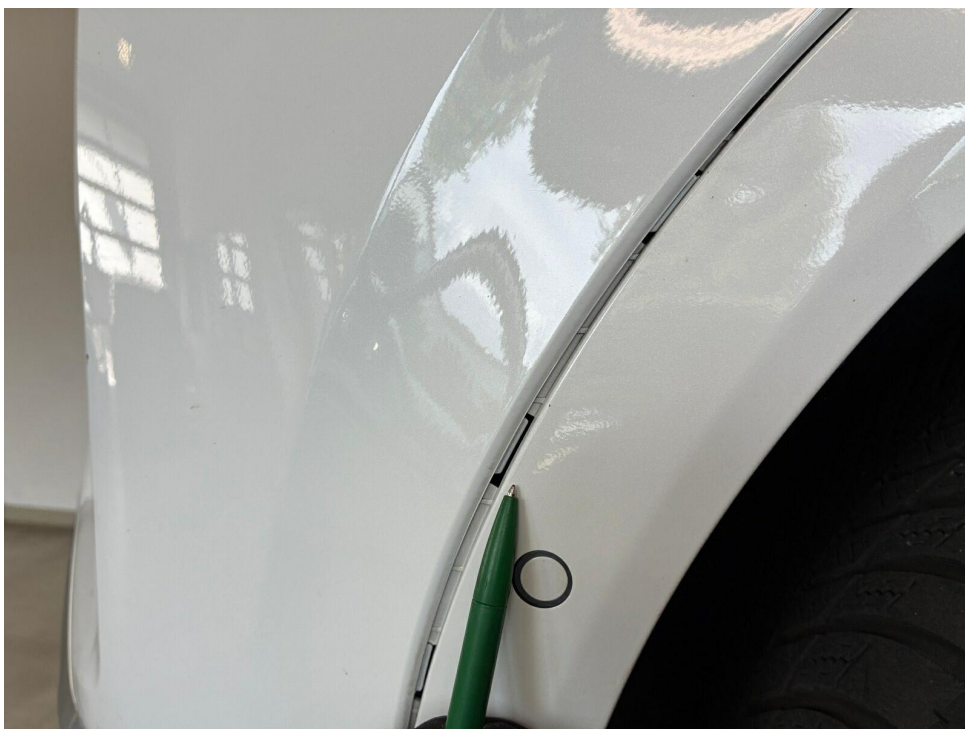
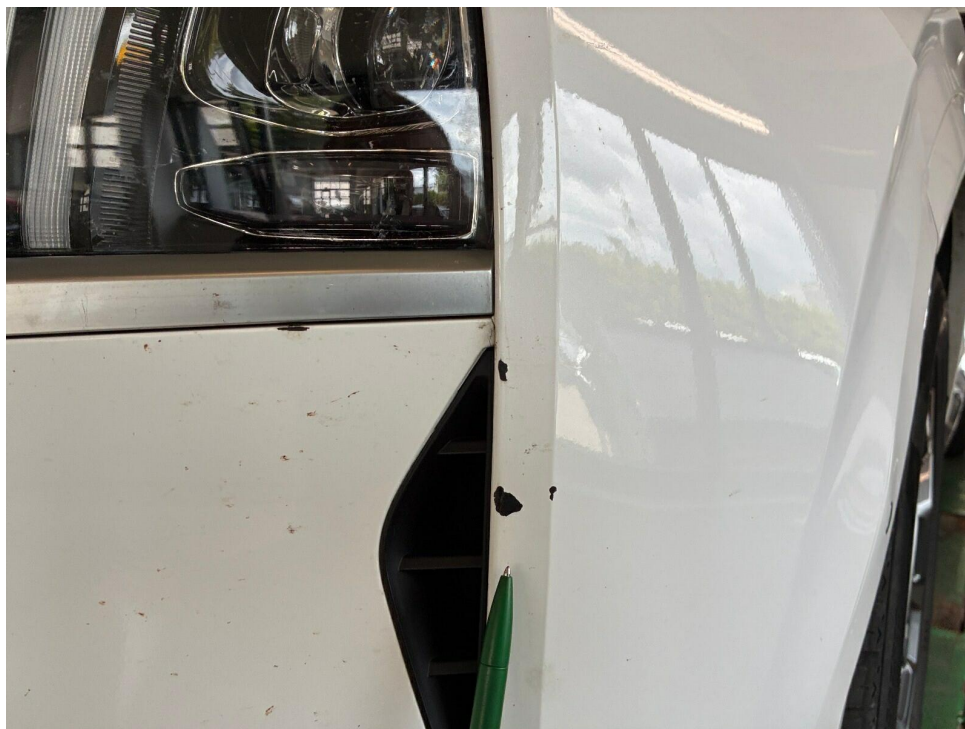
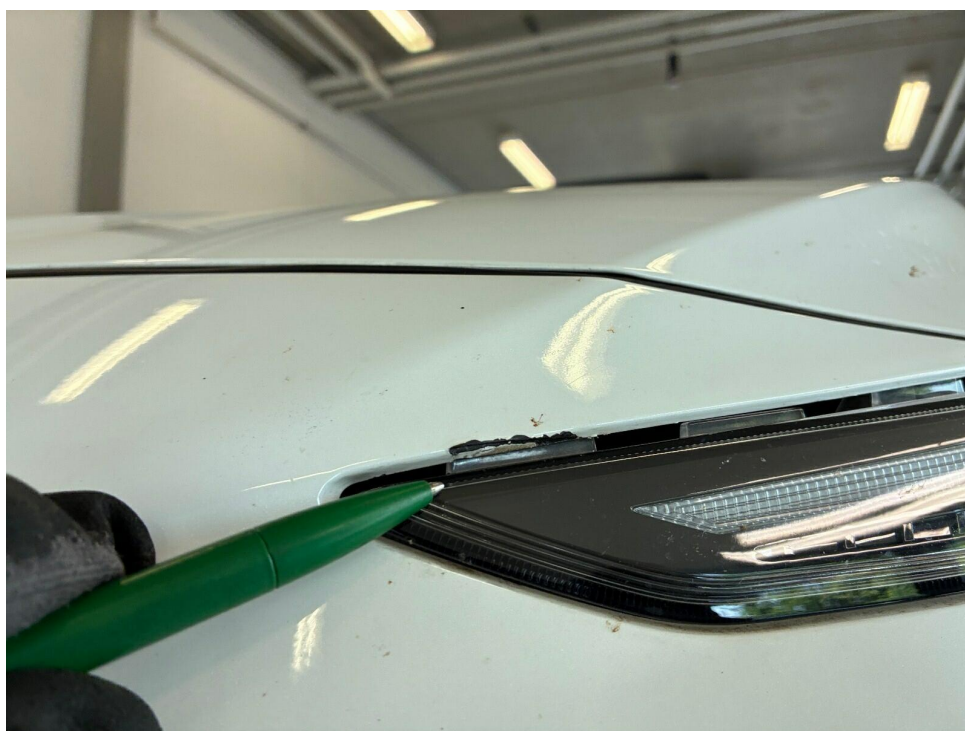
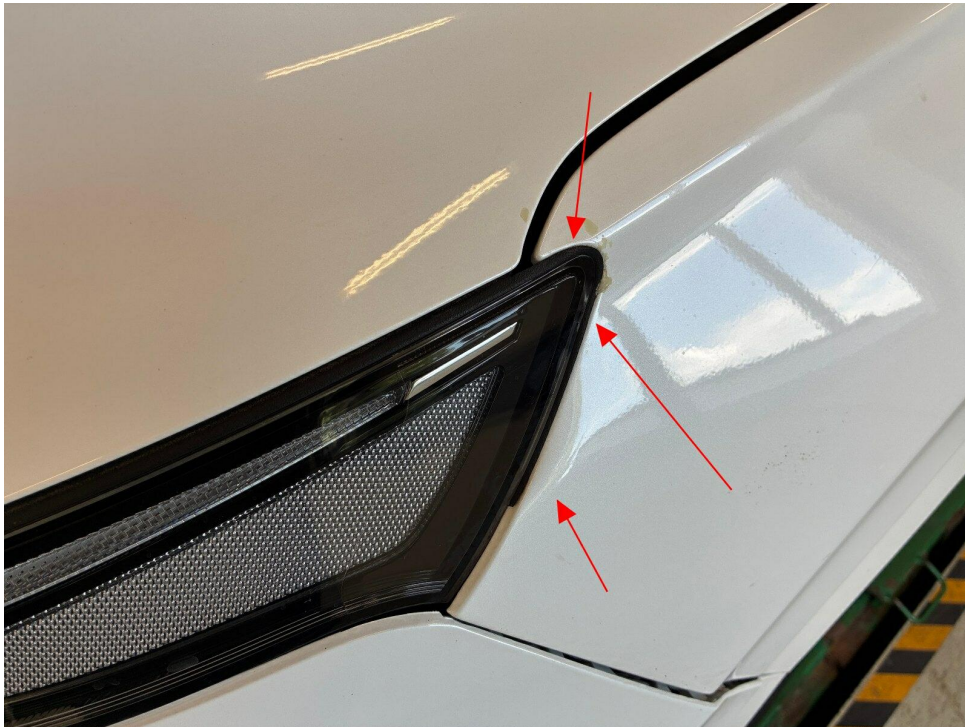
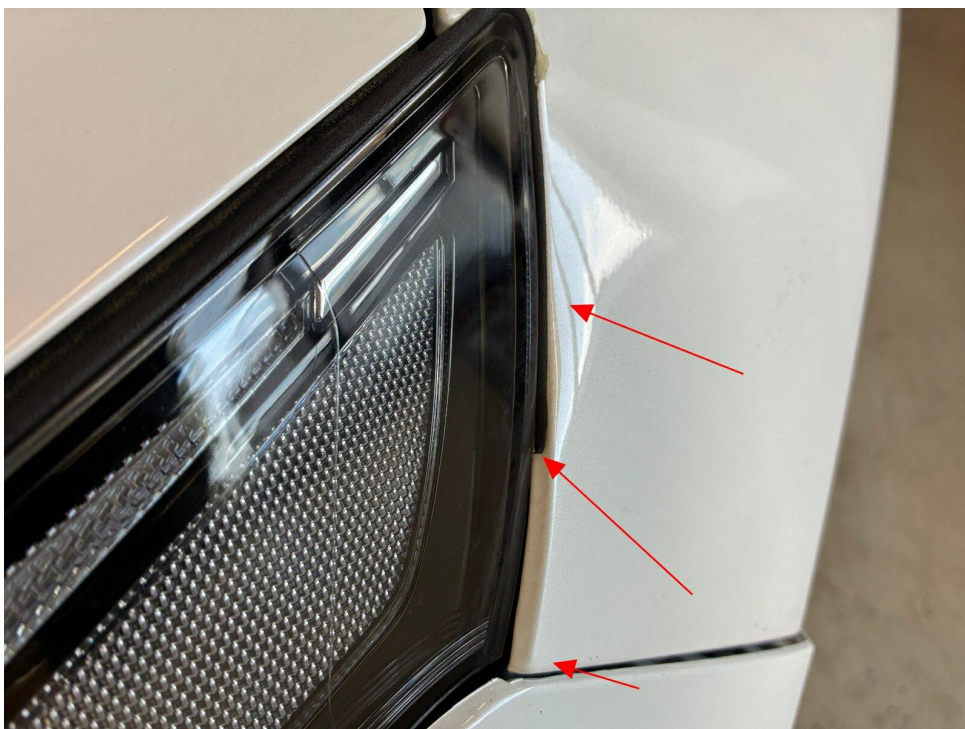
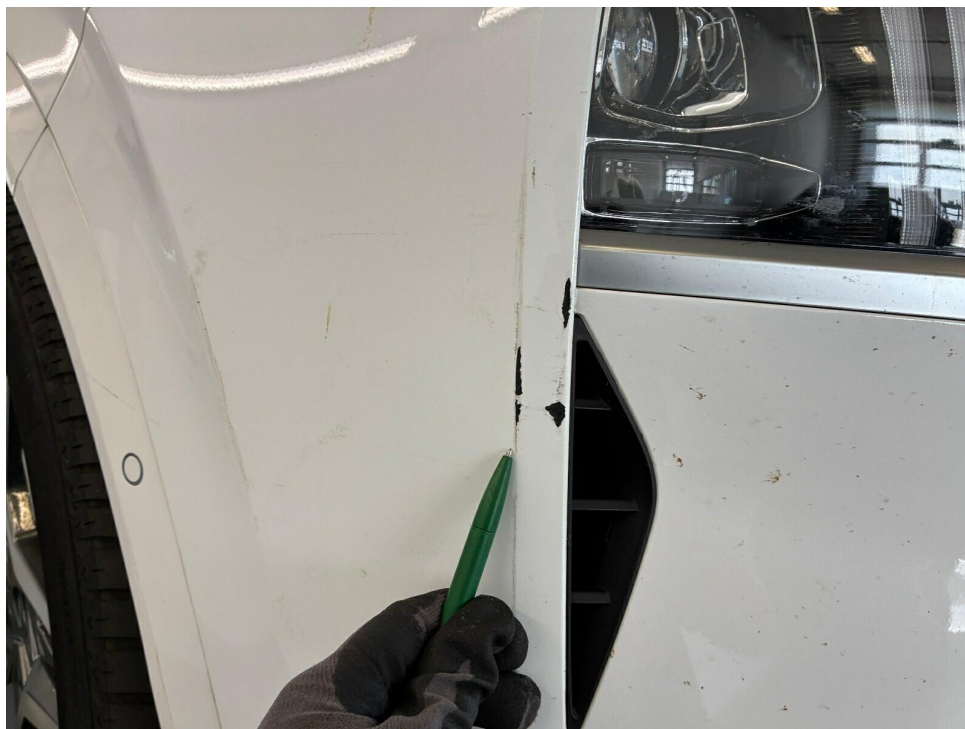
Bild 9 : Stoßfänger vorne + Kotflügel links Kratzer + Verformung, Schadenerweiterung nach Demontage möglich

Bild 10 : Stoßfänger vorne + Kotflügel links Kratzer + Verformung, Schadenerweiterung nach Demontage möglich

Bild 11 : Stoßfänger vorne + Kotflügel links Kratzer + Verformung, Schadenerweiterung nach Demontage möglich

Bild 12 : Stoßfänger vorne + Kotflügel links Kratzer + Verformung, Schadenerweiterung nach Demontage möglich

Bild 13 : Stoßfänger vorne + Kotflügel links Kratzer + Verformung, Schadenerweiterung nach Demontage möglich

Bild 14 : Stoßfänger vorne + Kotflügel links Kratzer + Verformung, Schadenerweiterung nach Demontage möglich

Bild 15 : Stoßfänger vorne + Kotflügel links Kratzer + Verformung, Schadenerweiterung nach Demontage möglich

| Bezeichnung des Schadens / Rep.-Weg | Rep.Kost<br>brutto | Anrechn. | Minderwert<br>brutto |
|---|---|---|---|
| 1. Stoßfänger vorne + Kotflügel links Kratzer<br>+ Verformung, Schadenerweiterung nach<br>Demontage möglich, instandsetzen (Bild 9,<br>10, 11, 12, 13, 14, 15) | 2.432 | voll | -2.432 |

| KN | STOSSFAENGER V AUS-/EINBAUEN | 4 | 42.00 |

| 99ADFTR0 | STOSSFAENGER V REPARATURLACKIERUNG | 20 | 216.00 |
| 99IFLTR0 | KOTFLUEGEL V L KPL REPARATURLACKIERUNG | 27 | 291.60 |

| R E P A R A T U R K O S T E N | OHNE MWST..... | | 2 043.44 |

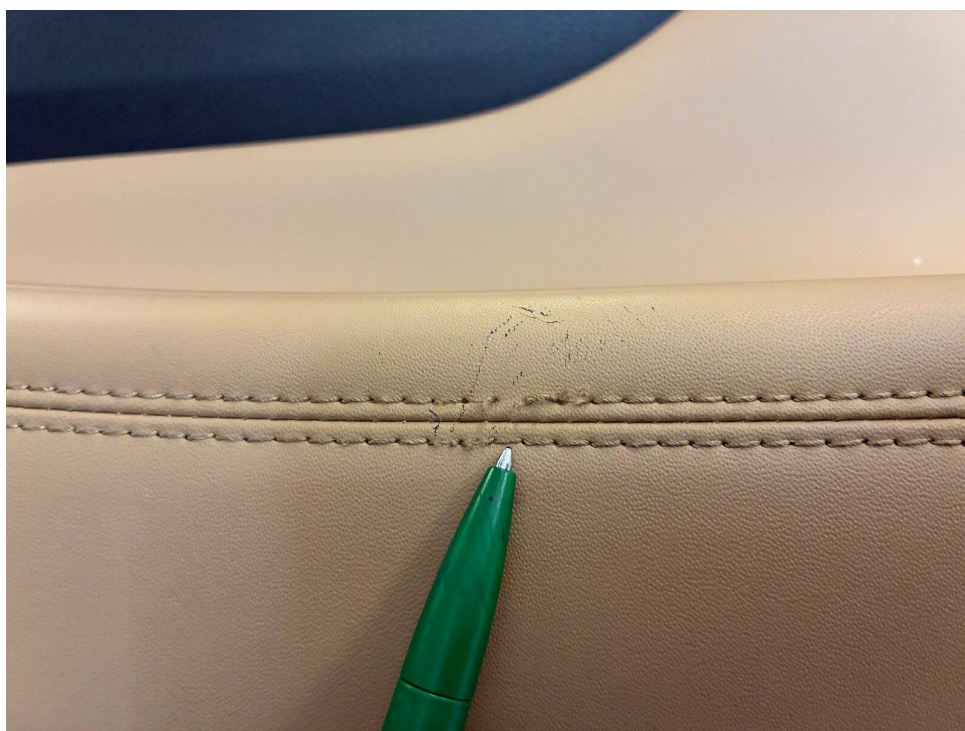
Bild 16 : Türverkleidung vorne rechts Kratzer + Beschädigung

| Bezeichnung des Schadens / Rep.-Weg | Rep.Kost<br>brutto | Anrechn. | Minderwert<br>brutto |
|---|---|---|---|
| 6. Türverkleidung vorne rechts Kratzer +<br>Beschädigung, smart repair (Bild 16) | 150 | voll | -150 |

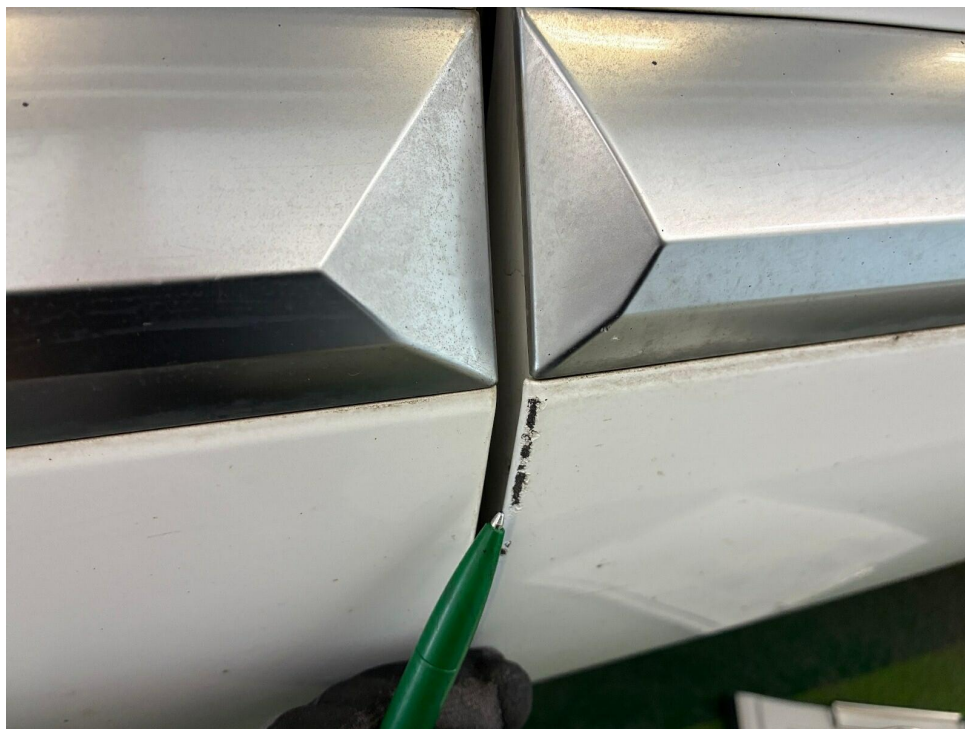
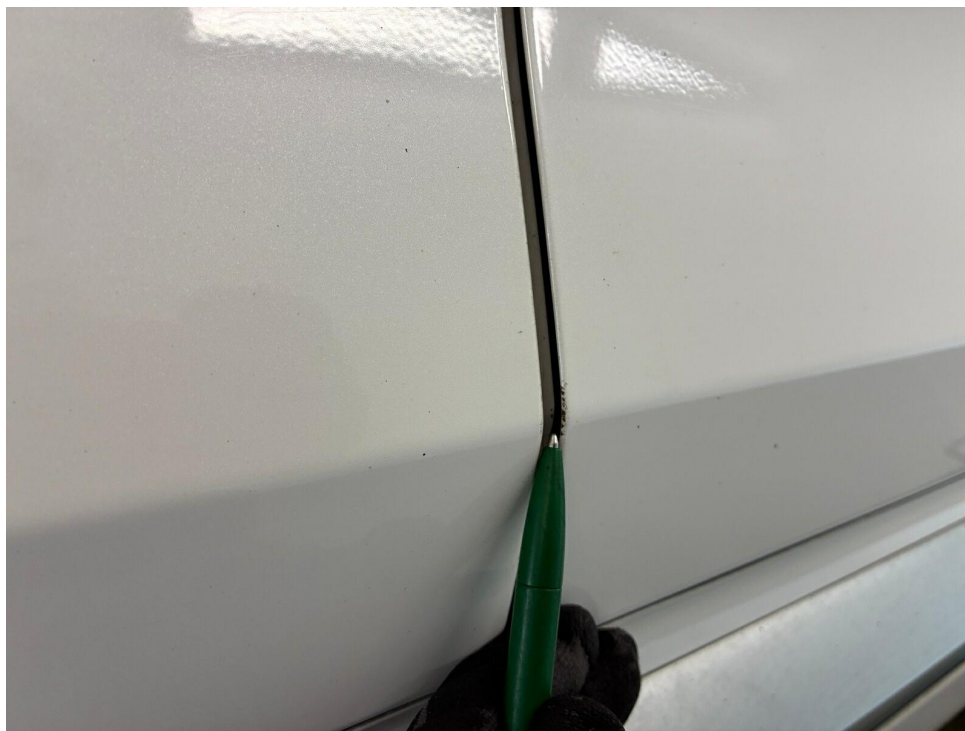
Bild 17 : Türe vorne rechts + Blende Kratzer

Bild 18 : Türe vorne rechts + Blende Kratzer

| Bezeichnung des Schadens / Rep.-Weg | Rep.Kost<br>brutto | Anrechn. | Minderwert<br>brutto |
|---|---|---|---|
| 3. Türe vorne rechts + Blende Kratzer, smart<br>repair (Bild 17, 18) | 200 | voll | -200 |

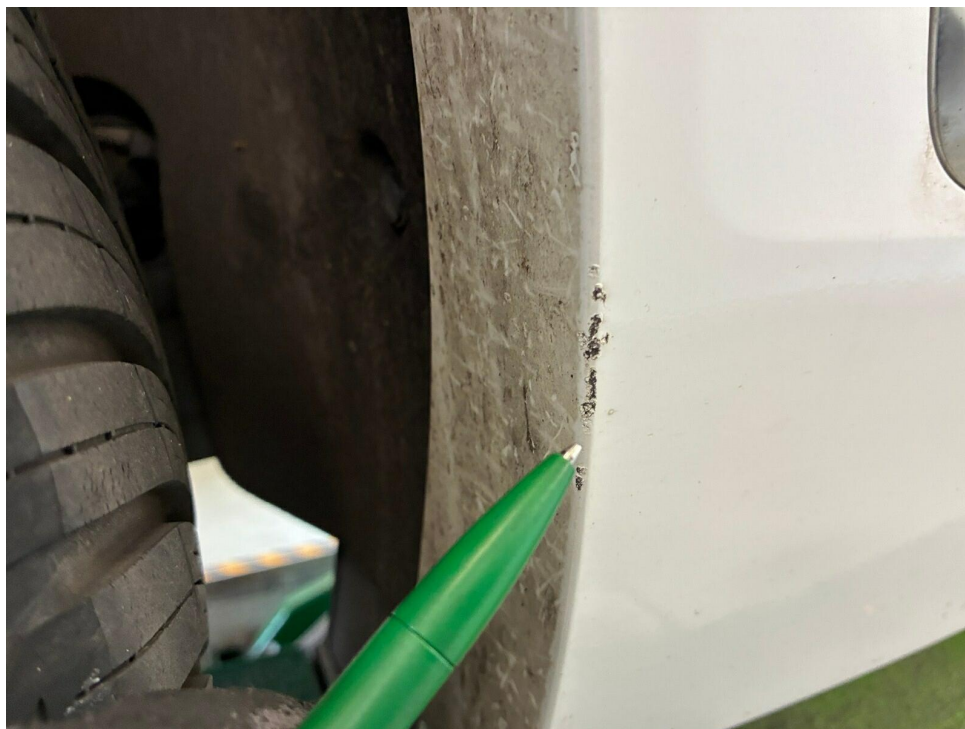
Bild 19 : Türe hinten rechts Kratzer Blende

| Bezeichnung des Schadens / Rep.-Weg | Rep.Kost<br>brutto | Anrechn. | Minderwert<br>brutto |
|---|---|---|---|
| 4. Türe hinten rechts Kratzer Blende, smart<br>repair (Bild 19) | 150 | voll | -150 |

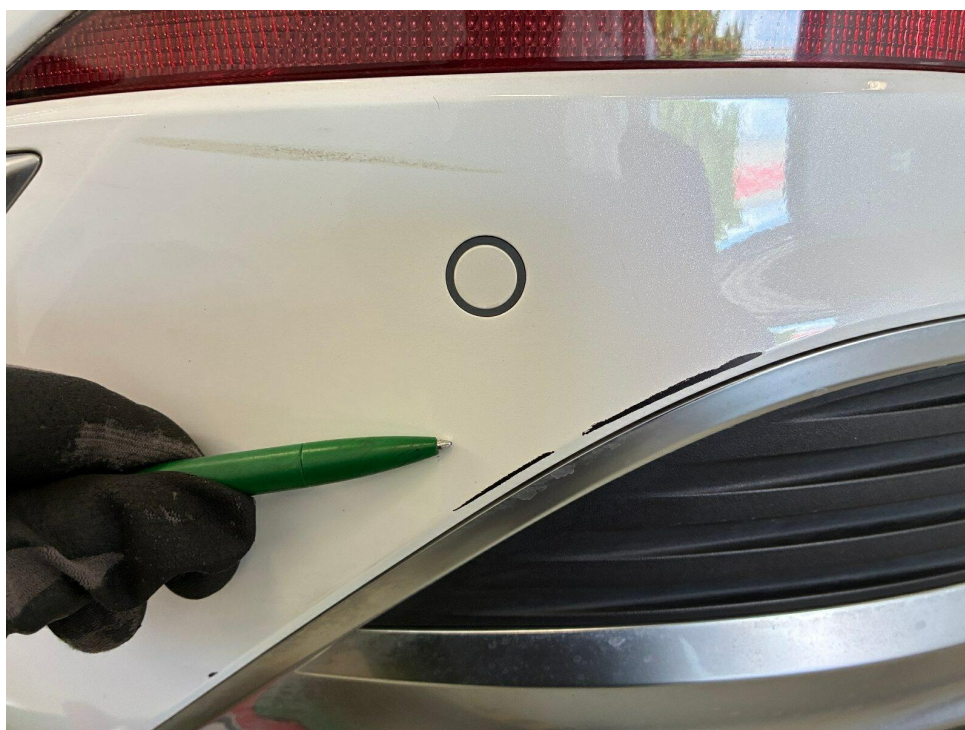
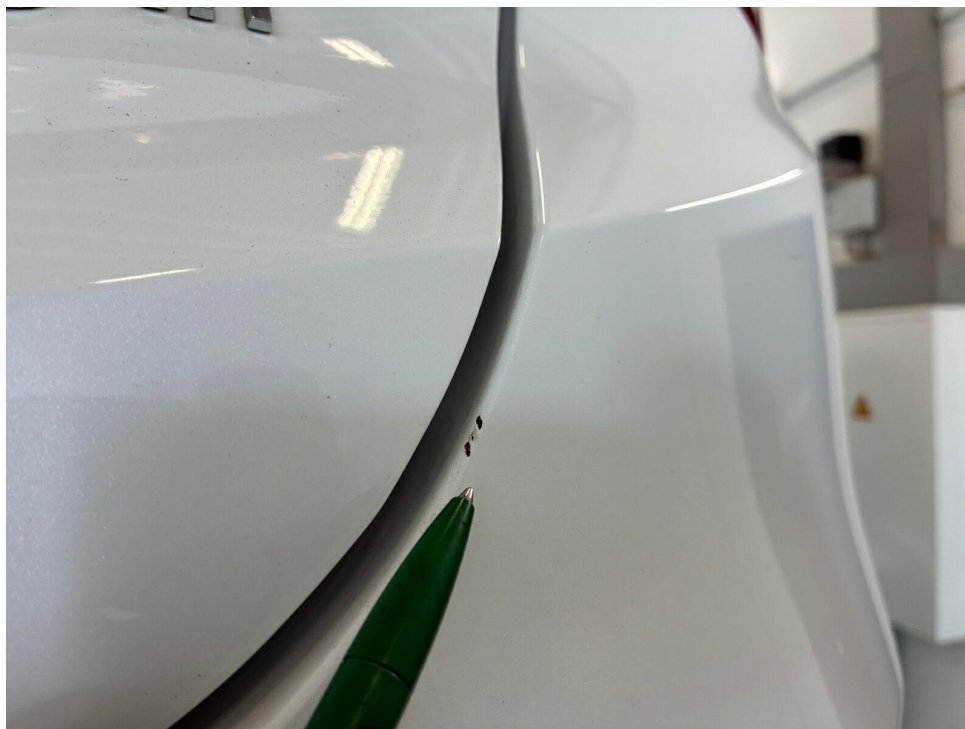
Bild 20 : Stoßfänger hinten Kratzer

Bild 21 : Stoßfänger hinten Kratzer

| Bezeichnung des Schadens / Rep.-Weg | Rep.Kost<br>brutto | Anrechn. | Minderwert<br>brutto |
|---|---|---|---|
| 5. Stoßfänger hinten Kratzer, lackieren mit<br>Lackaufbau (Bild 20, 21) | 524 | anteilig | -222 |

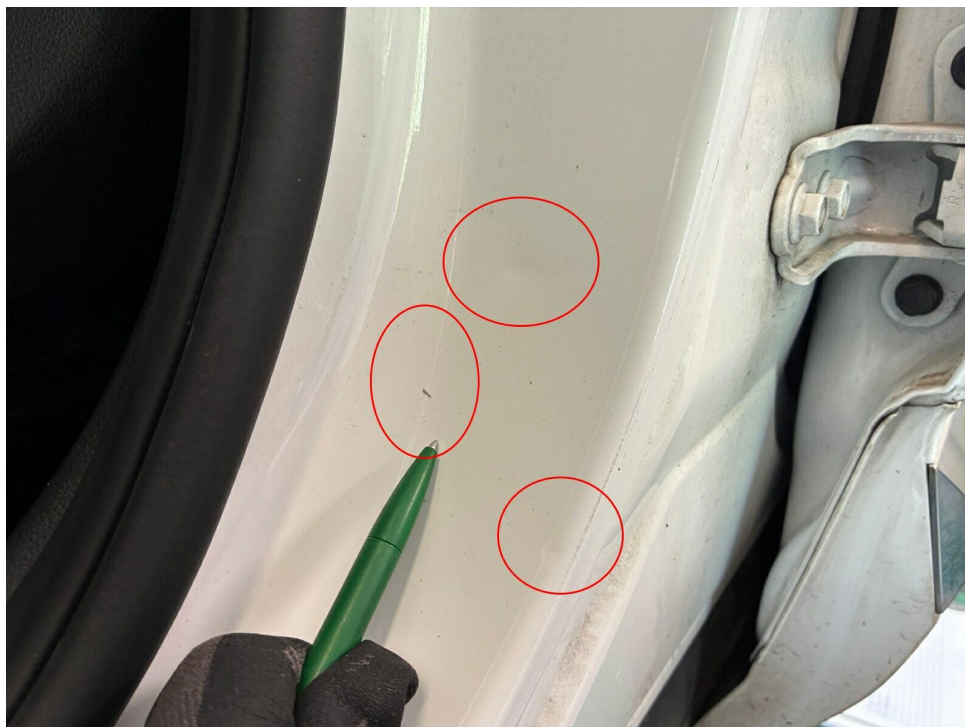
Bild 22 : Einstieg vorne links Kratzer + Dellen

| Bezeichnung des Schadens / Rep.-Weg | Rep.Kost<br>brutto | Anrechn. | Minderwert<br>brutto |
|---|---|---|---|
| 7. Einstieg vorne links Kratzer + Dellen, smart<br>repair (Bild 22) | 150 | voll | -150 |

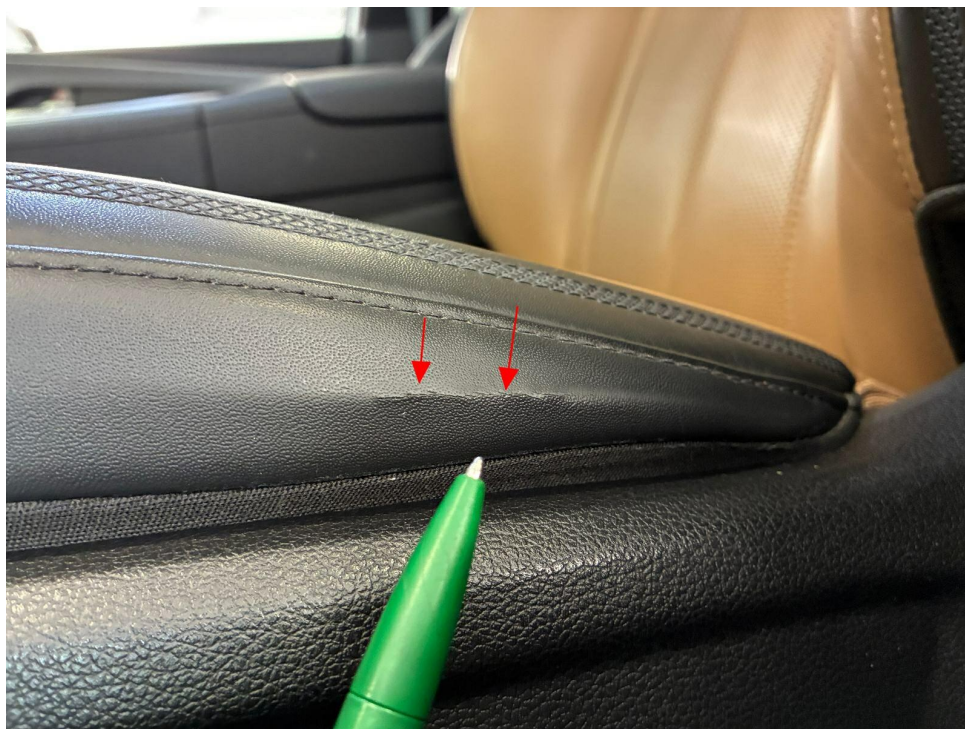
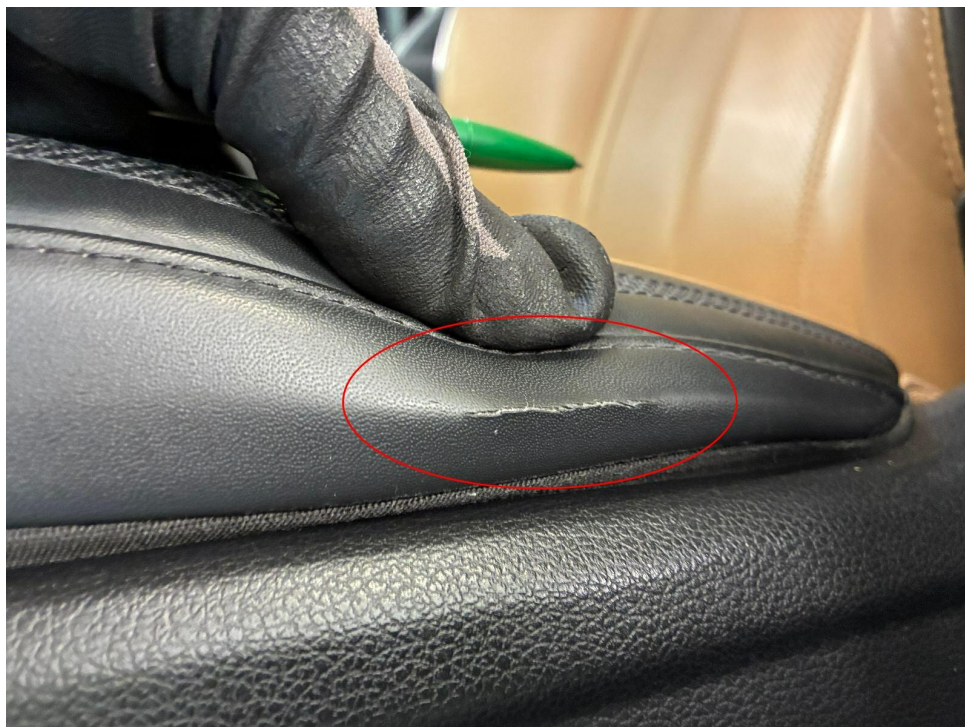
Bild 23 : Sitzbezug vorne links eingerissen

Bild 24 : Sitzbezug vorne links eingerissen

| Bezeichnung des Schadens / Rep.-Weg | Rep.Kost<br>brutto | Anrechn. | Minderwert<br>brutto |
|---|---|---|---|
| 8. Sitzbezug vorne links eingerissen,<br>erneuern (Bild 23, 24) | 1.052 | anteilig | -446 |

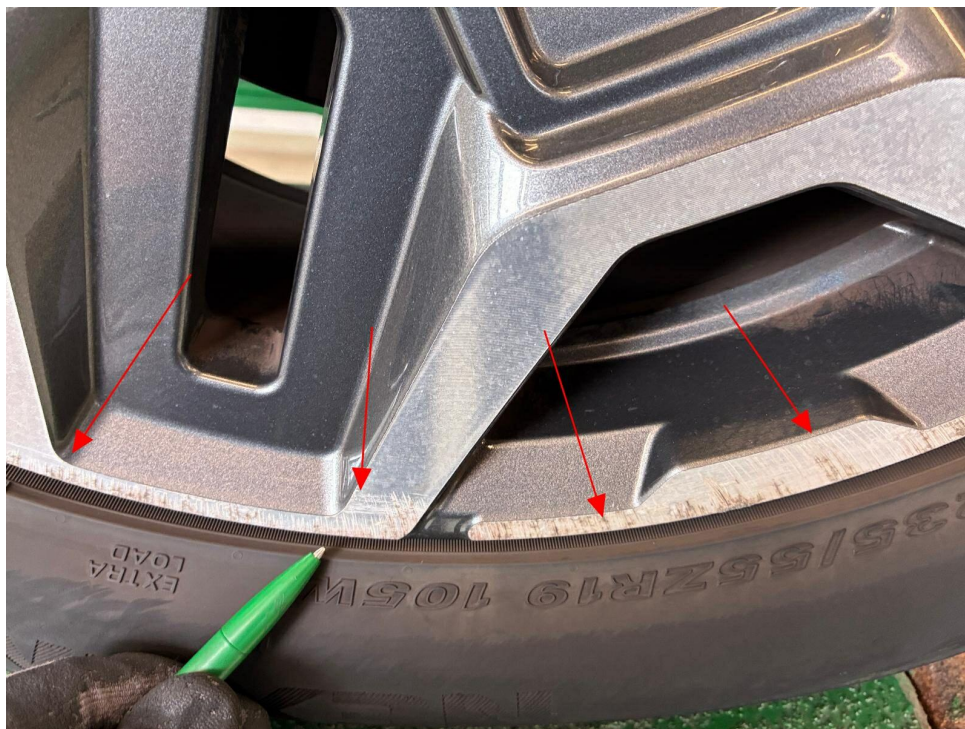
Bild 25 : LM-Felge vorne links Kratzer

| Bezeichnung des Schadens / Rep.-Weg | Rep.Kost<br>brutto | Anrechn. | Minderwert<br>brutto |
|---|---|---|---|
| 9. LM-Felge vorne links Kratzer, erneuern<br>(Bild 25) | 708 | anteilig | -300 |
