Gutachten

MG-25002320

Betrifft	Zustandsbericht
Amtliches Kennzeichen	
Auftrag vom / durch	14.08.2025 10:00 Uhr /
Fahrzeughalter	
Besichtigungsdatum	26.08.2025
Besichtigungsort

Amtliches Kennzeichen	
Fahrzeugart	Transporter
Aufbauart	Kofferaufbau
Fabrikat	Renault
Typ / Untertyp	Master III Kofferaufbau (10.2010->) / L3H1 3,5t
Fahrzeug-Ident-Nummer	VF1VAE4S155848108
	identifiziert anhand Kopie Zulassungsbescheinigung 1
Erste / Letzte Zulassung	06.10.2016 / 06.10.2016
Hubraum / Leistung	2.299 cm ³ / 92 kW
Motor	Motor 2,3 Ltr. - 92 kW dCi Diesel KAT
Motorart / Zylinder / Motorbauart	Diesel / 4 / Reihenmotor
Abgascode	Euro 5
Getriebe / Anzahl der Gänge	Manuell / 6
Türen	2
Leer- / zul. Gesamtgewicht	2.516 / 3.500 kg
Länge / Breite / Höhe	6.689 / 2.210 / 3.250 mm
Anzahl Achsen	2
Antriebsart	Frontantrieb
Anzahl Vorbesitzer	0
Laufleistung geschätzt	63.000 km
Farbe	Weiß
Allgemeinzustand	mangelhaft
Verkehrssicherheit	nicht verkehrssicher
Besichtigungszustand	nicht repariert, unzerlegt
Besichtigungsbedingungen	es stand keine Hebebühne / Hubmittel zur Verfügung, eingeschränkt
Nichtreparierte Vorschäden	Zum Zeitpunkt der Besichtigung wurden folgende unreparierte Vorschäden (Altschäden) festges

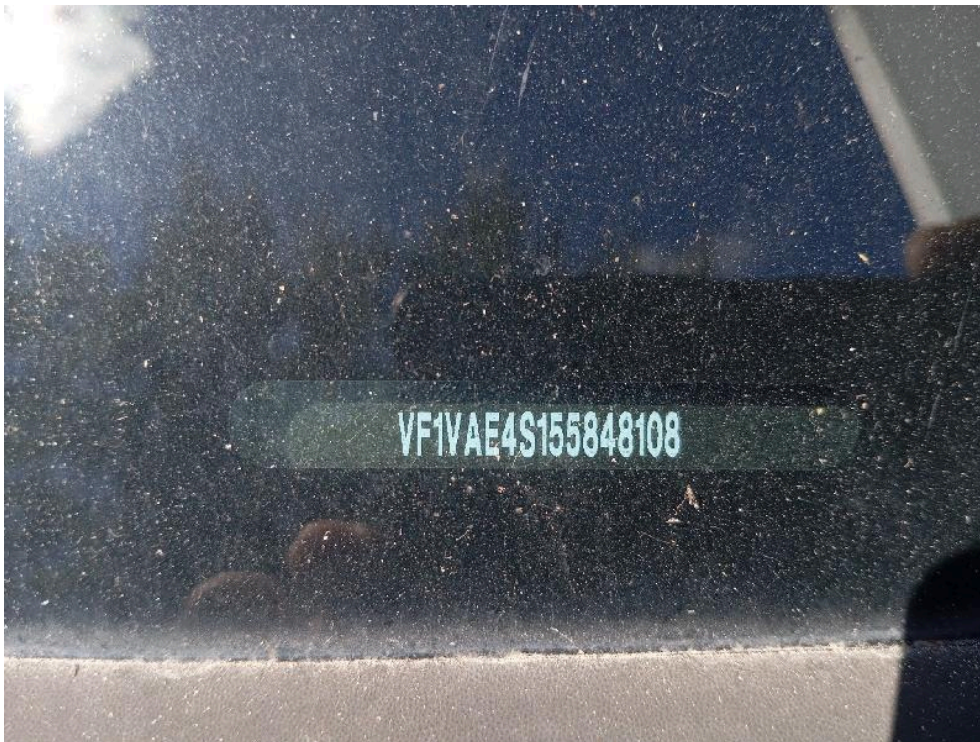
Bild: 5 Fahrzeugidentnummer

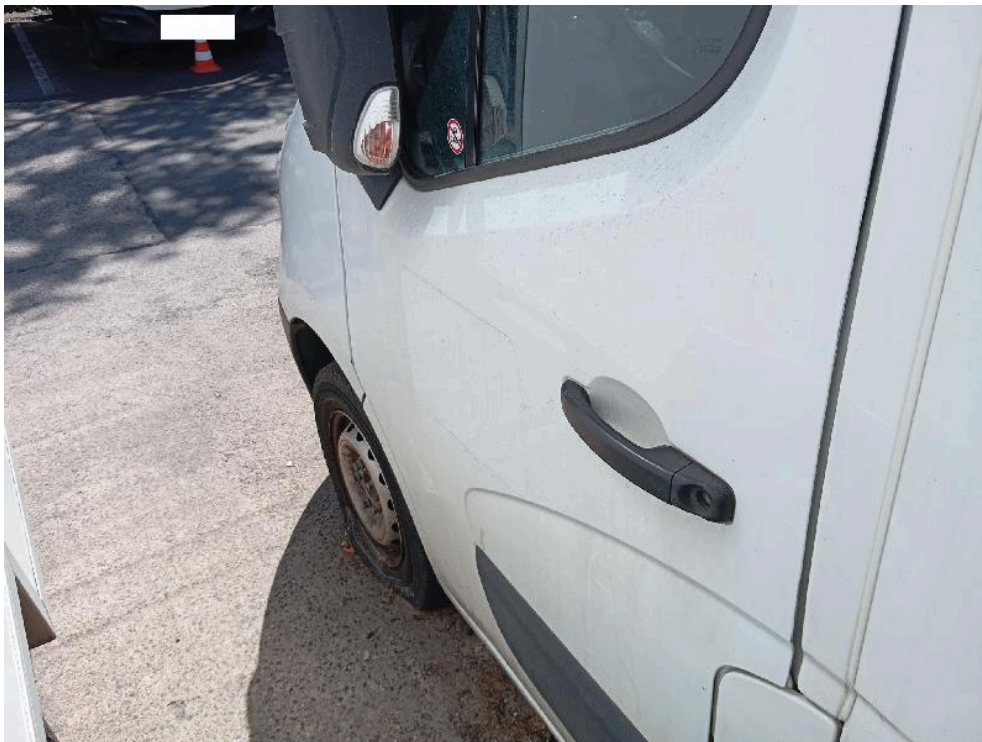
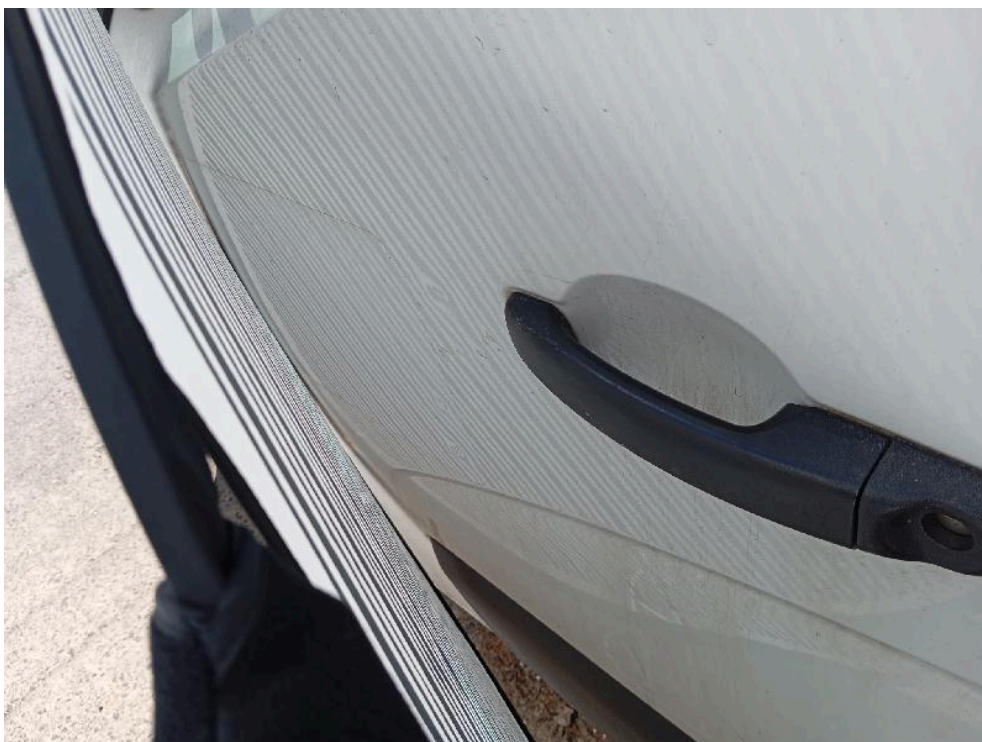
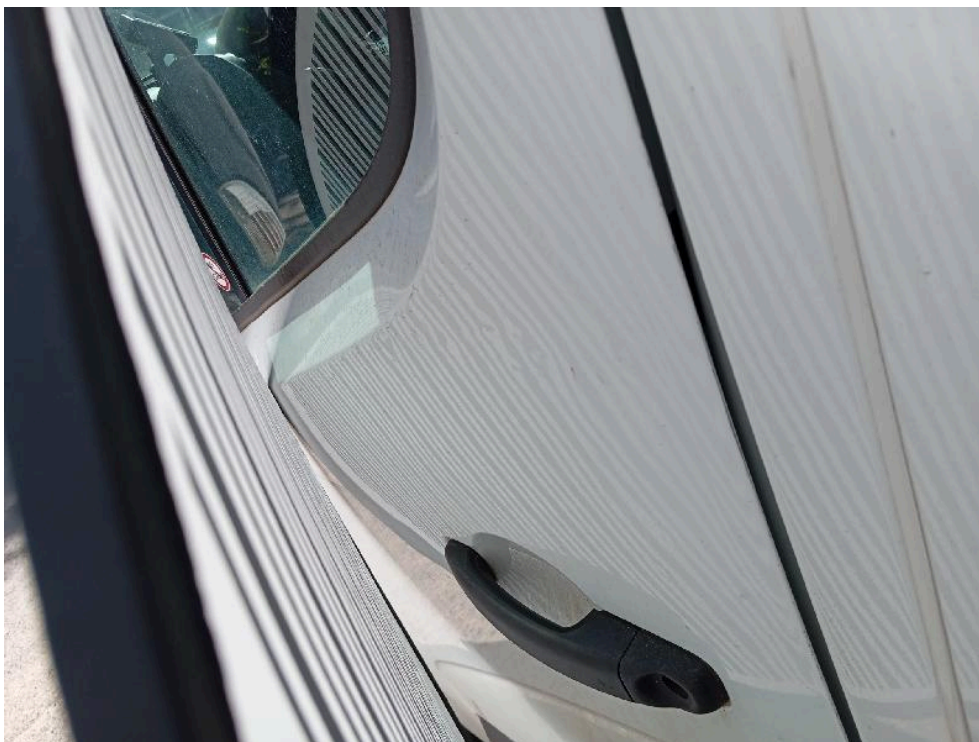
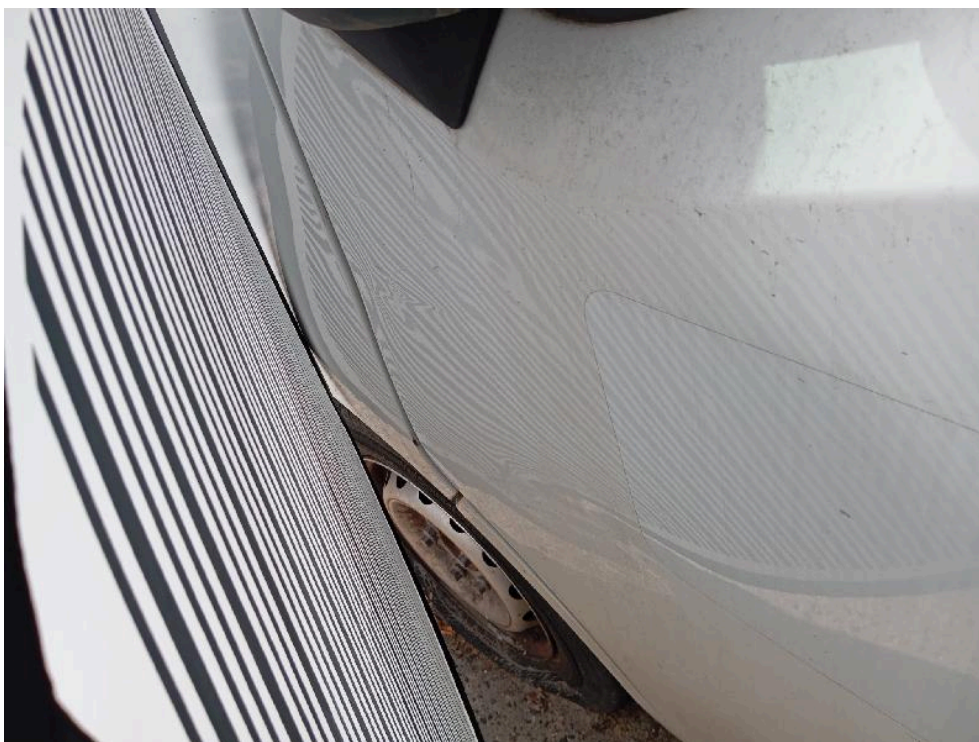
Bild: 7 Tür links Delle

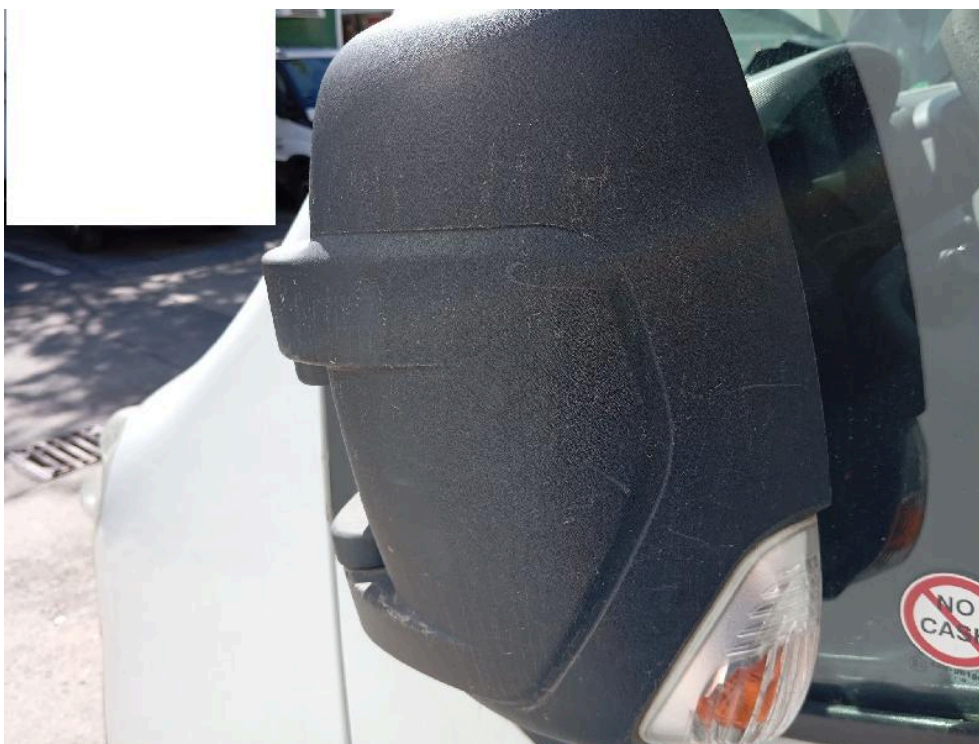
Bild: 11 Außenspiegel links Kratzer

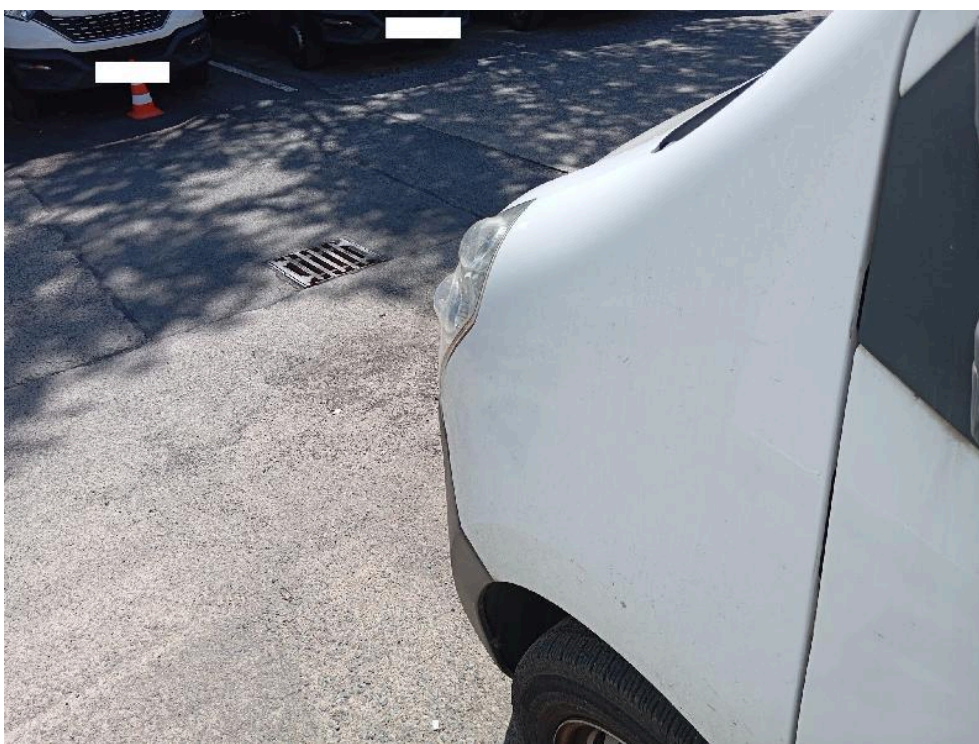
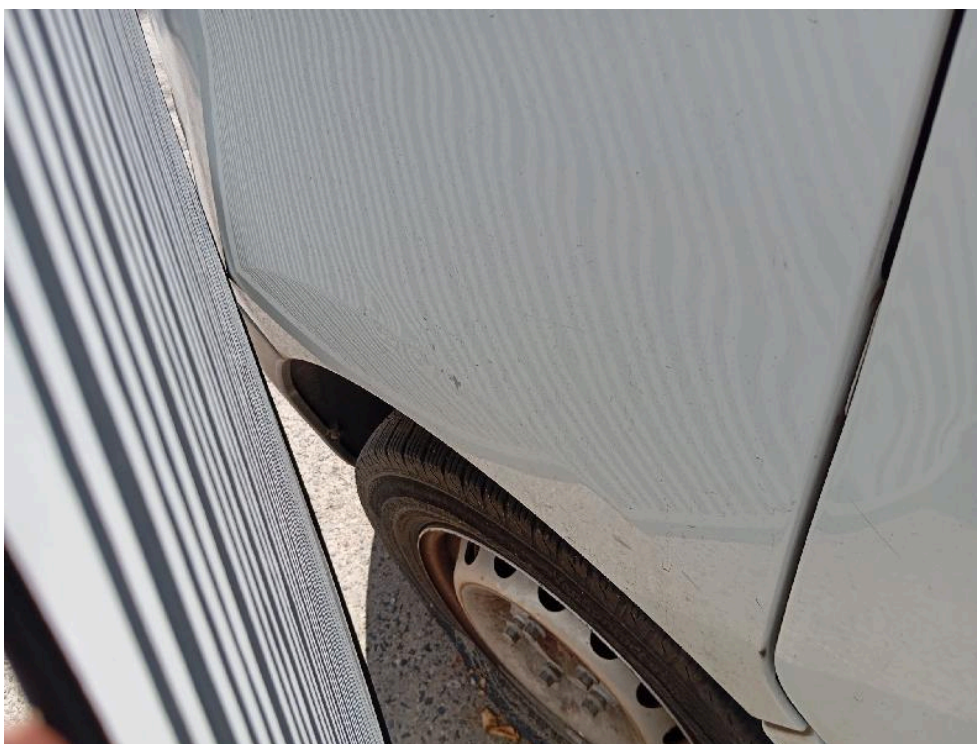
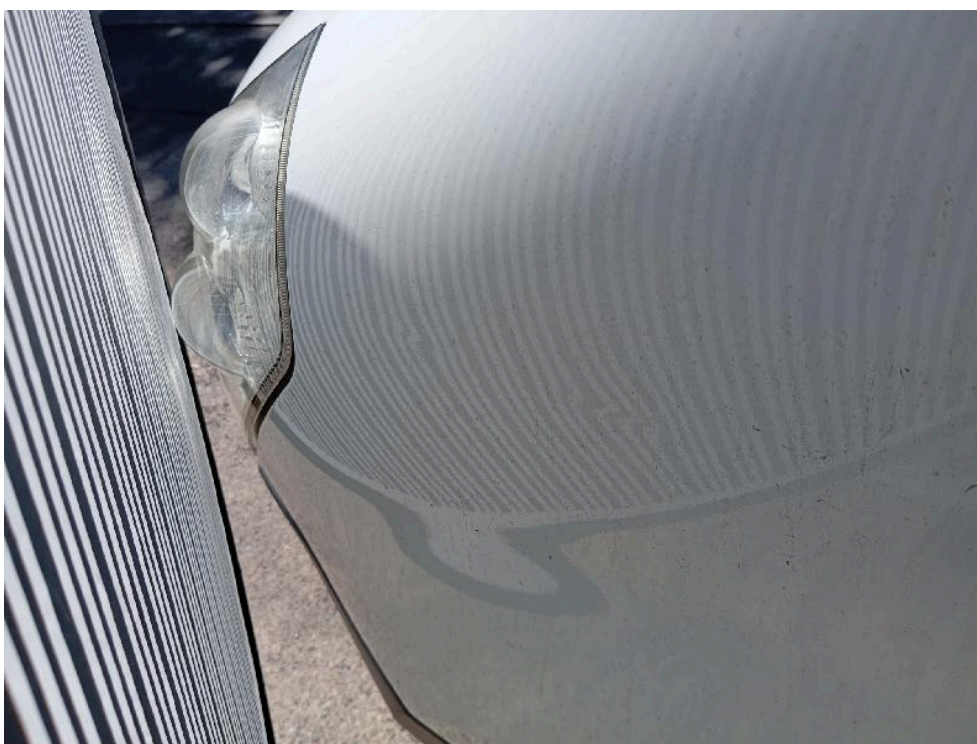
Bild: 12 Kotflügel vorn links Delle

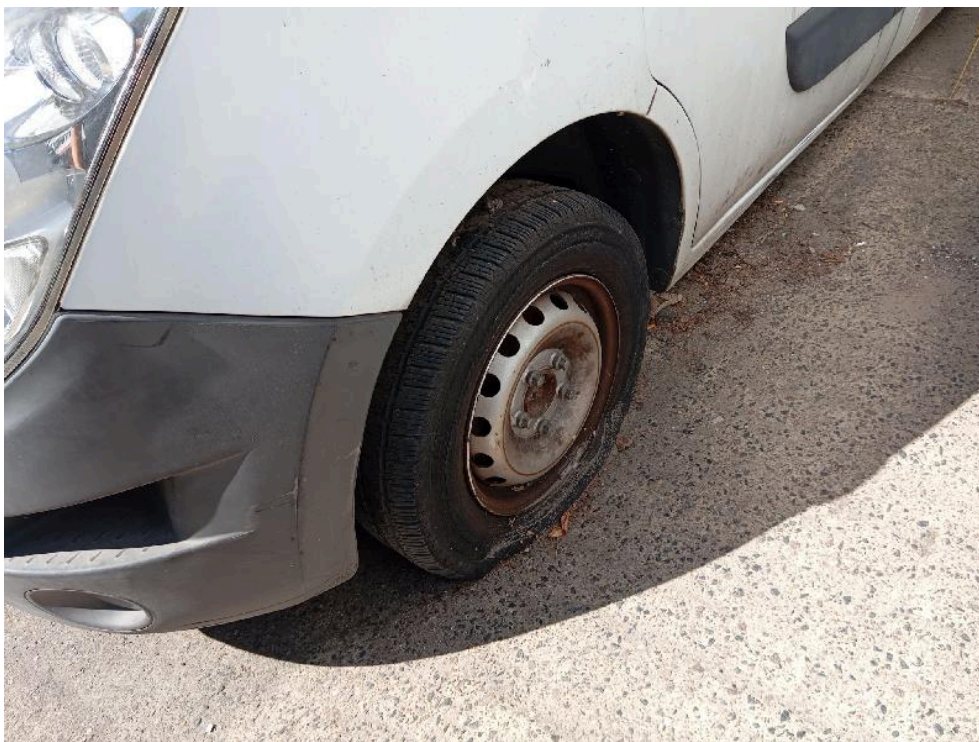
Bild: 15 Reifen vorn links Luftleer

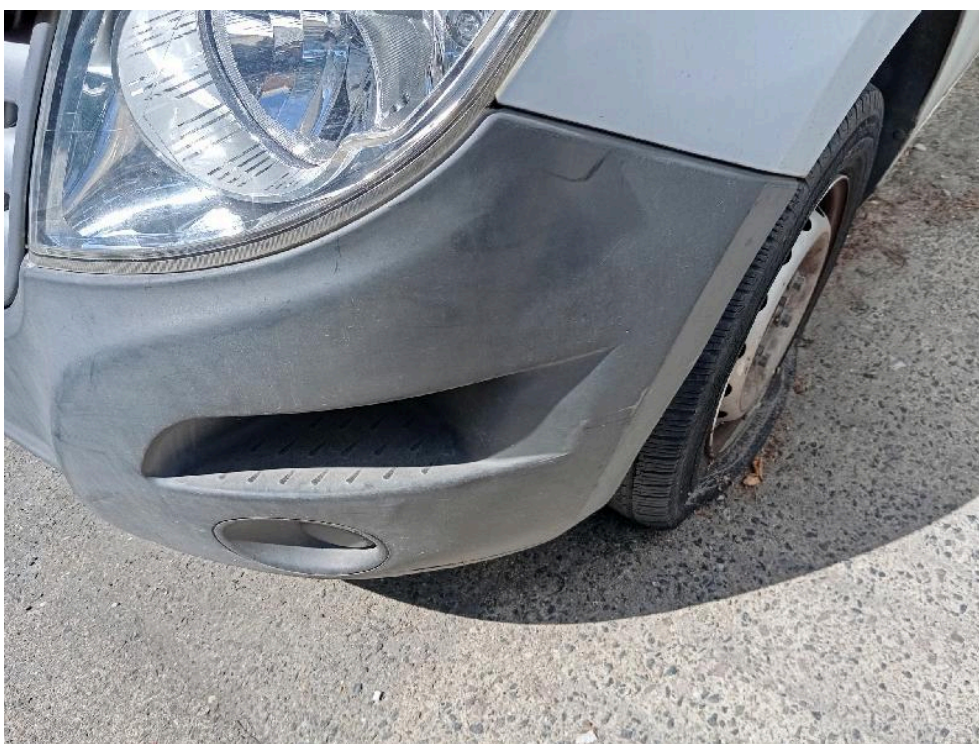
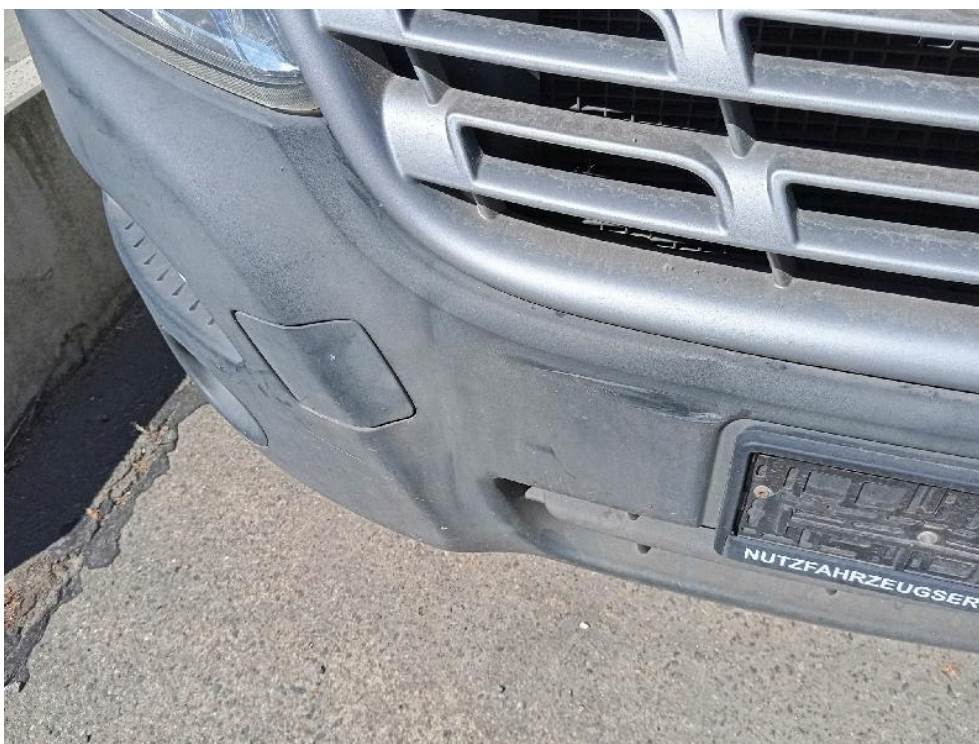
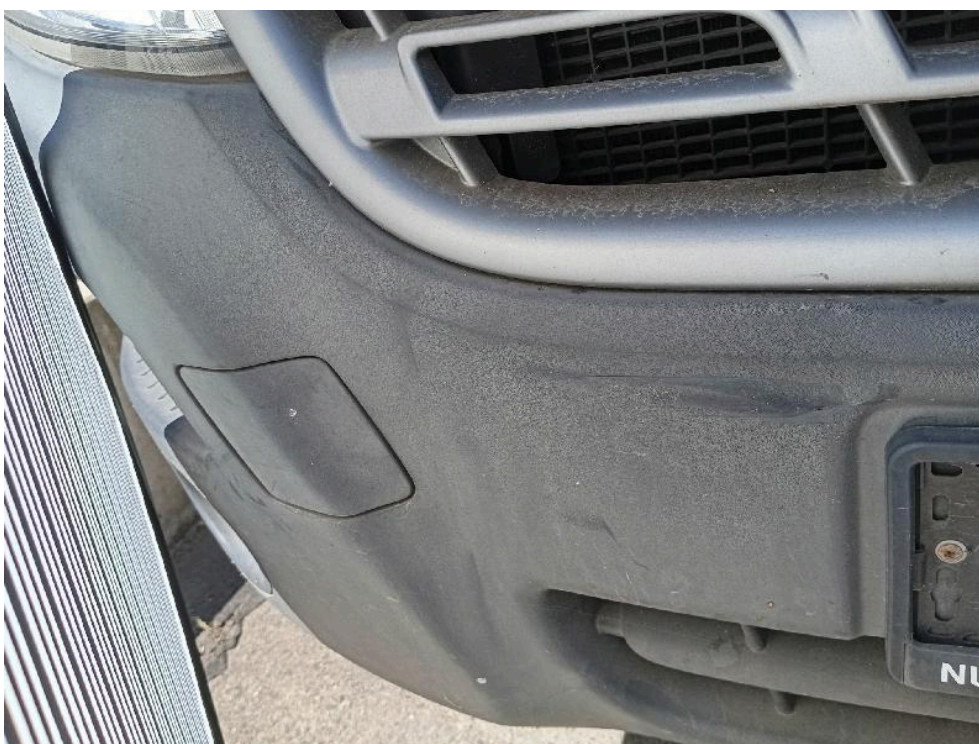
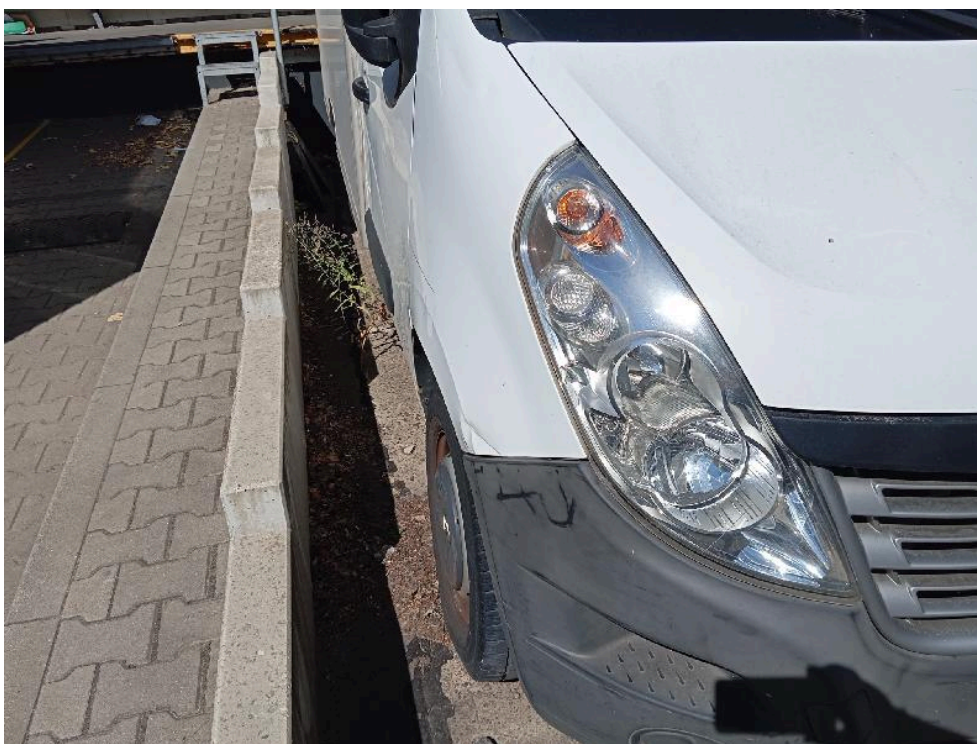
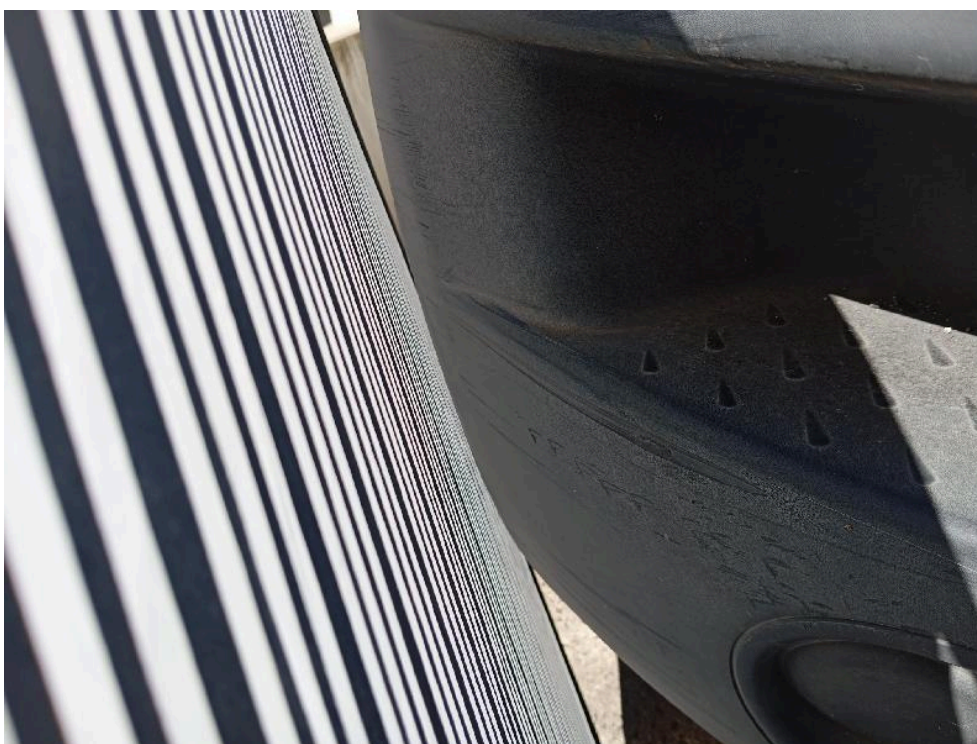
Bild: 16 Stoßfänger vorn verformt und gebrochen

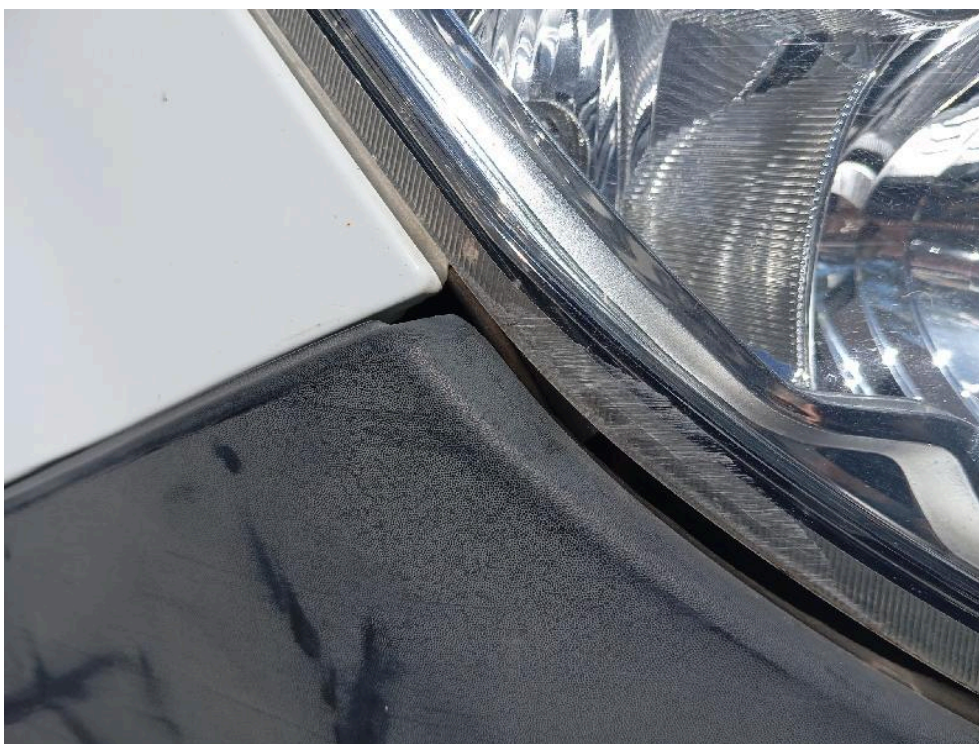
Bild: 21 Scheinwerfer rechts Kratzer

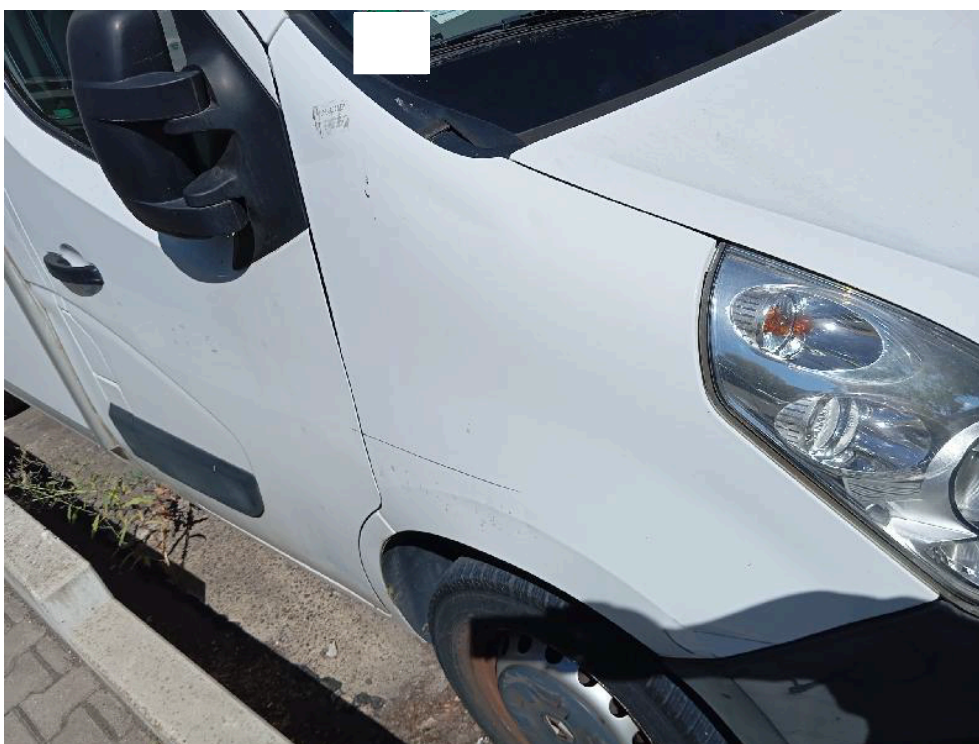
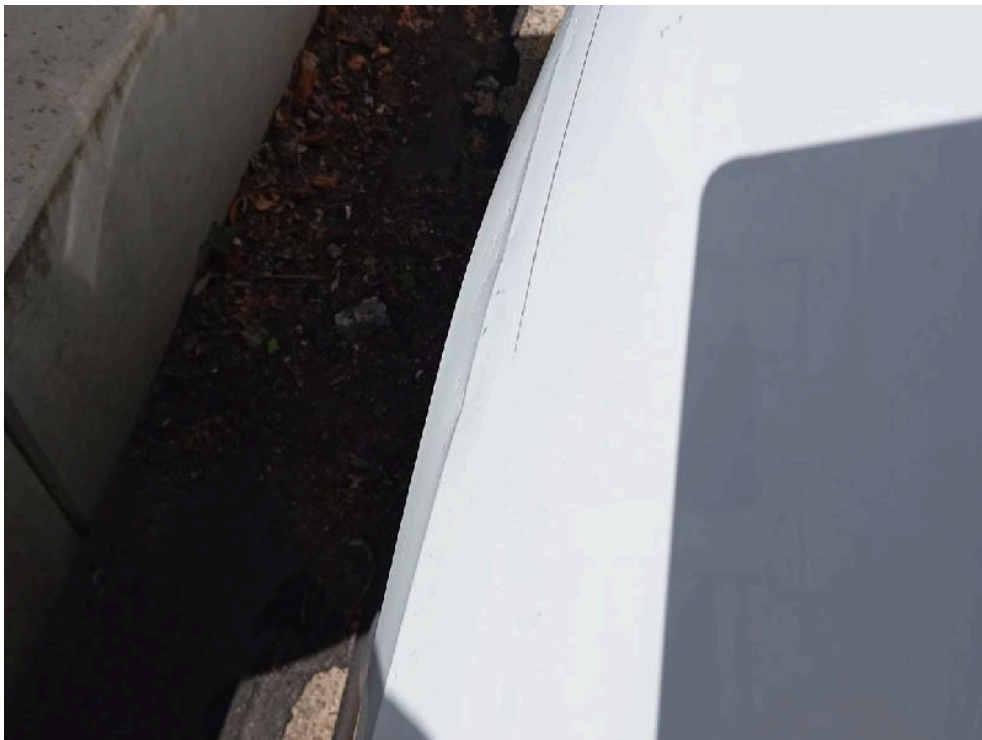
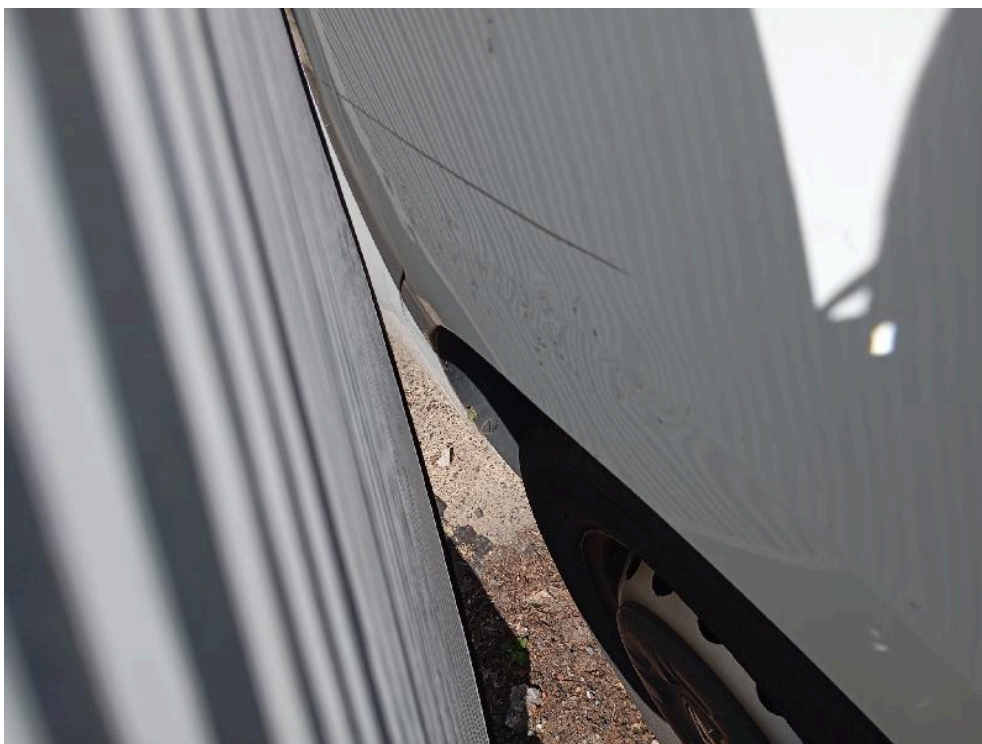
Bild: 22 Kotflügel vorn rechts Delle

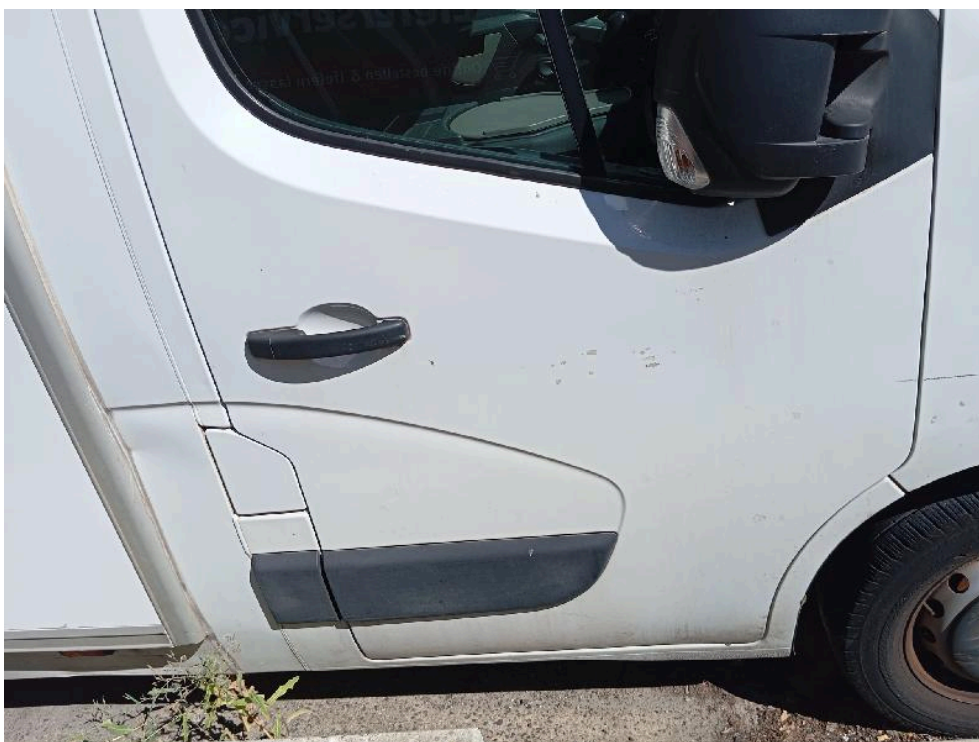
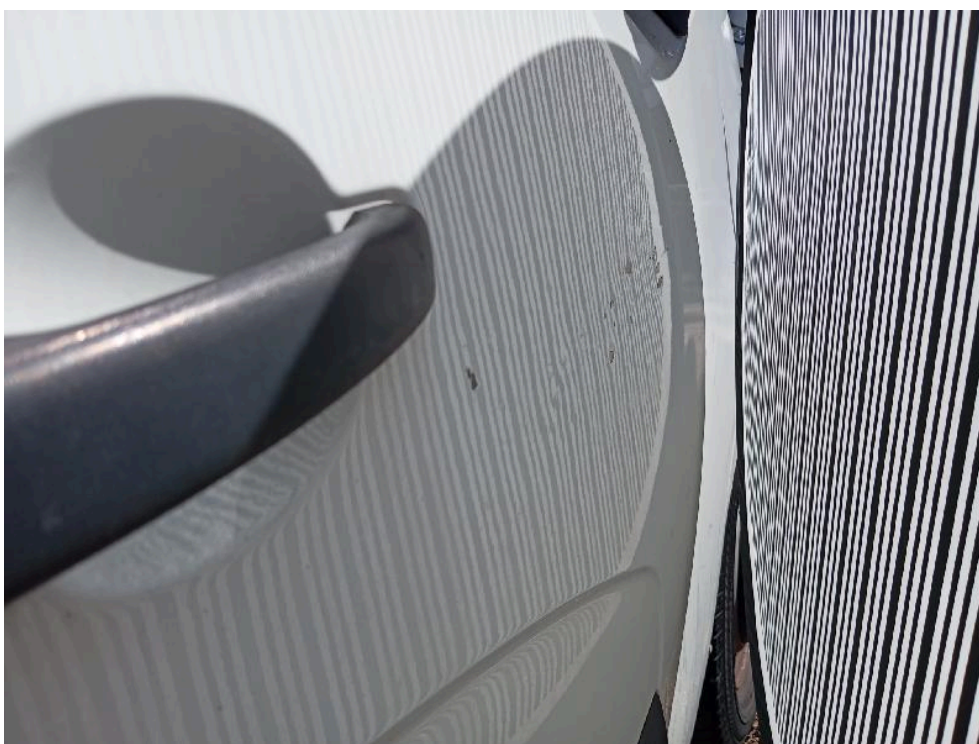
Bild: 25 Tür rechts Delle

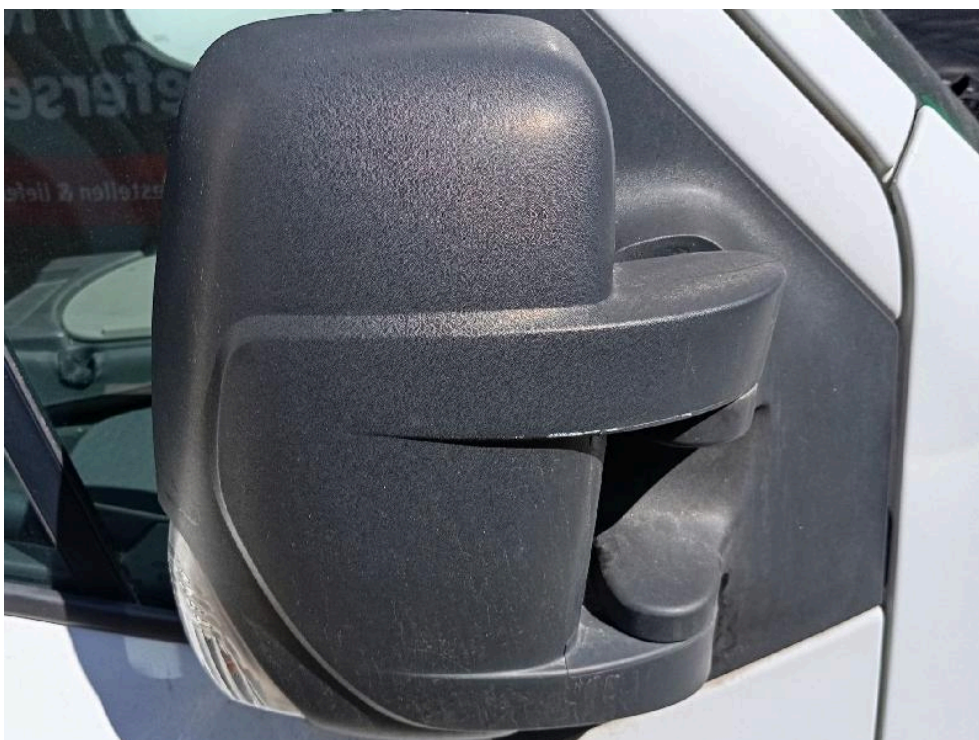
Bild: 27 Außenspiegel rechts Kratzer

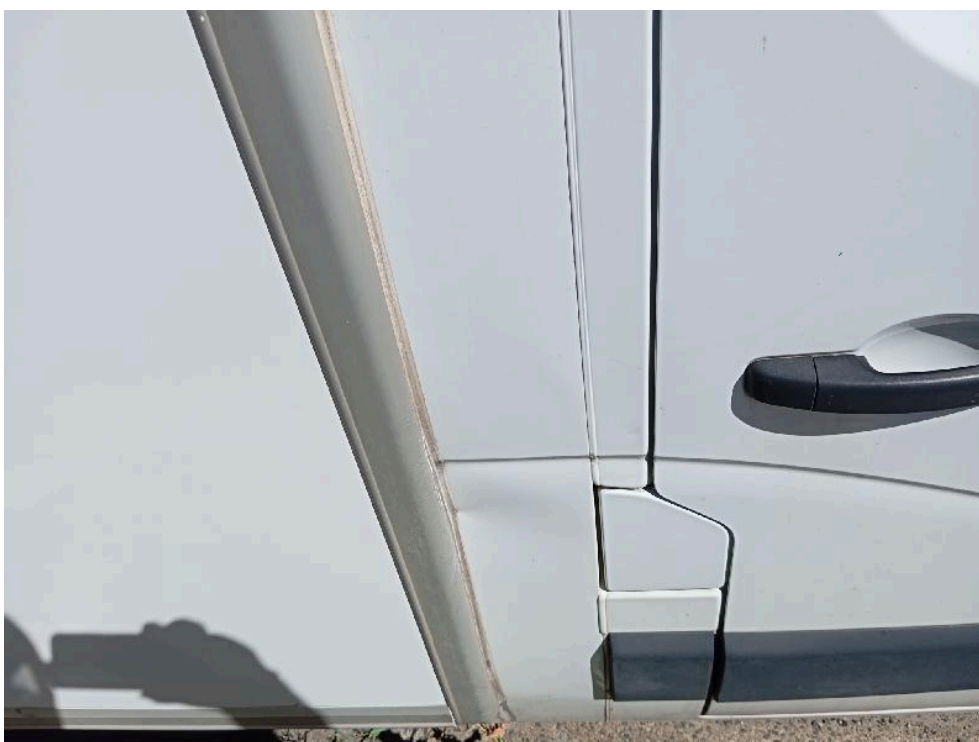
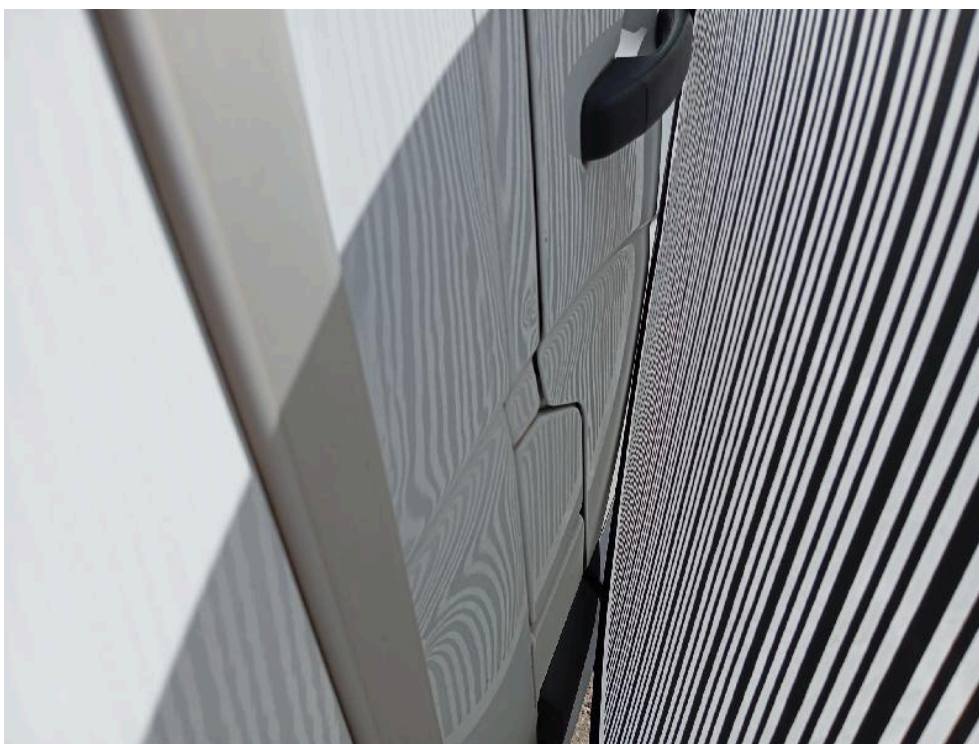
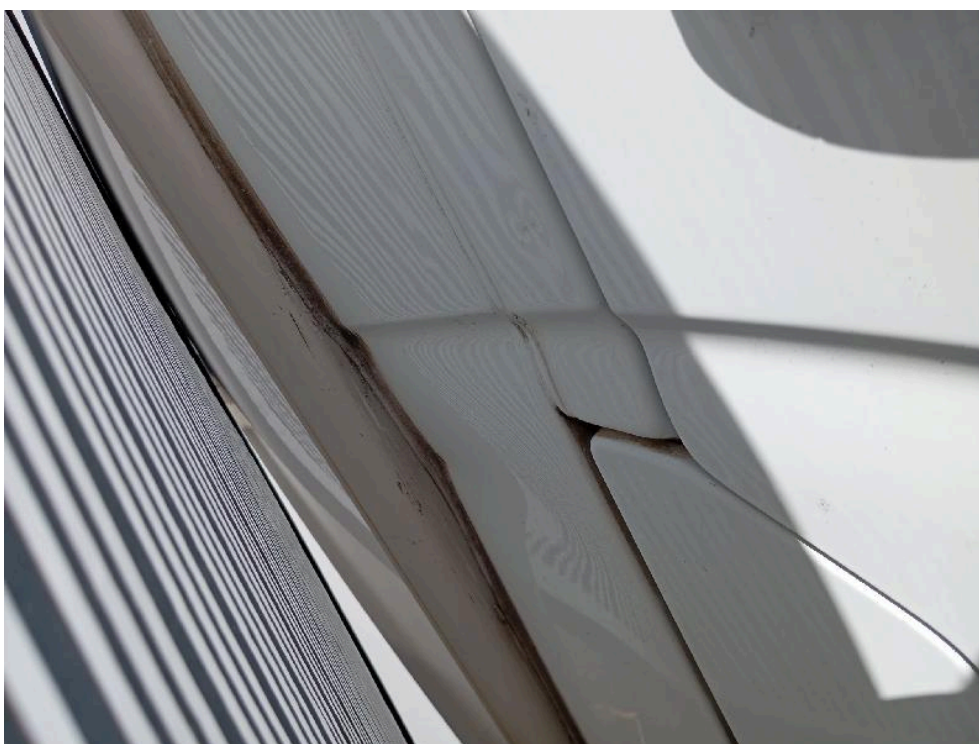
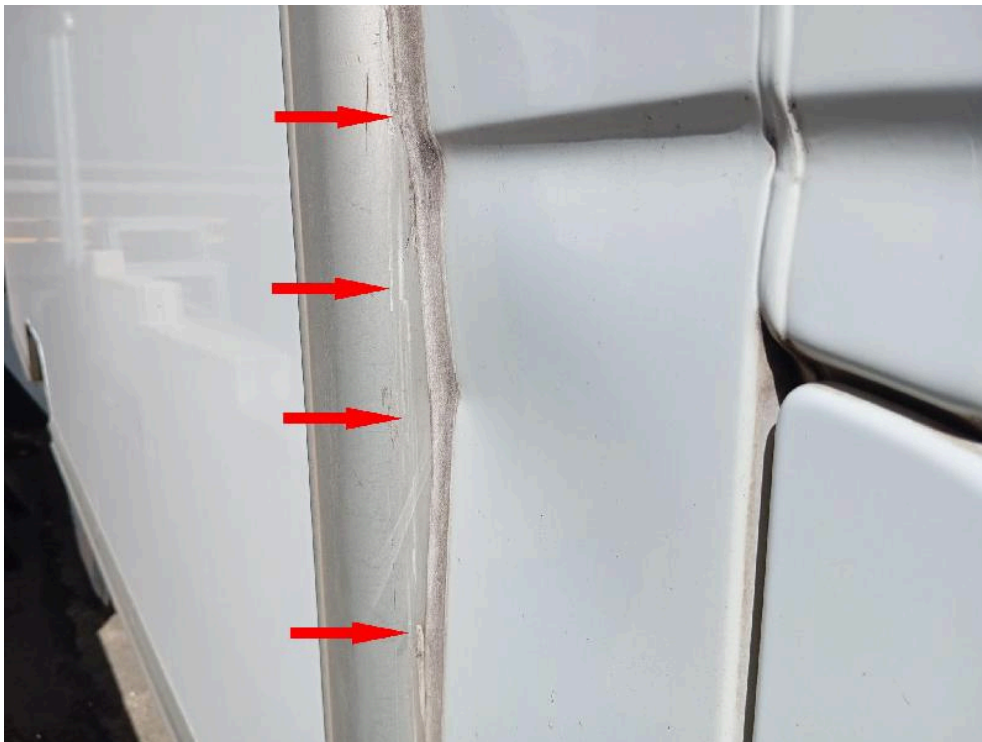
Bild: 28 B-Säule rechts Delle

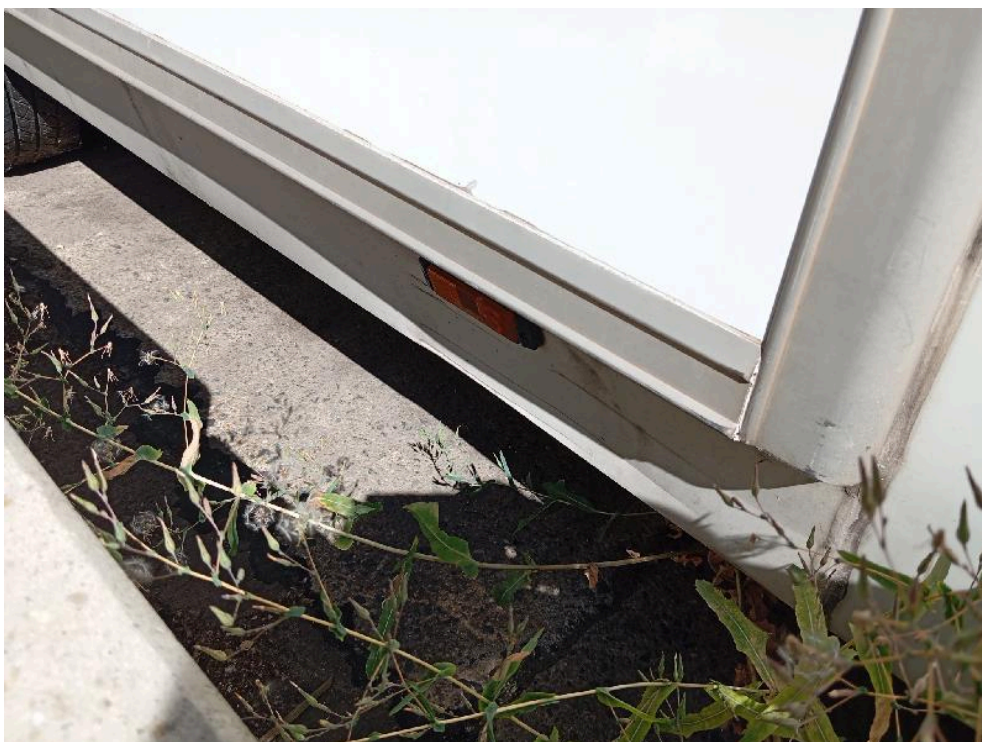
Bild: 32 Unterfahrschutz rechts Delle

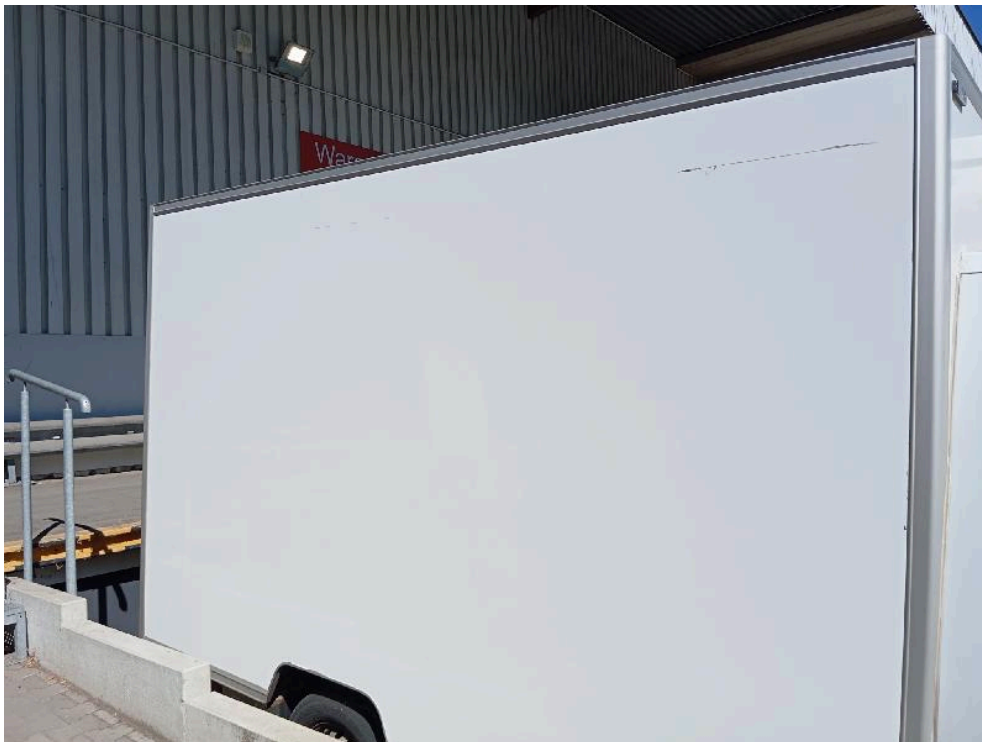
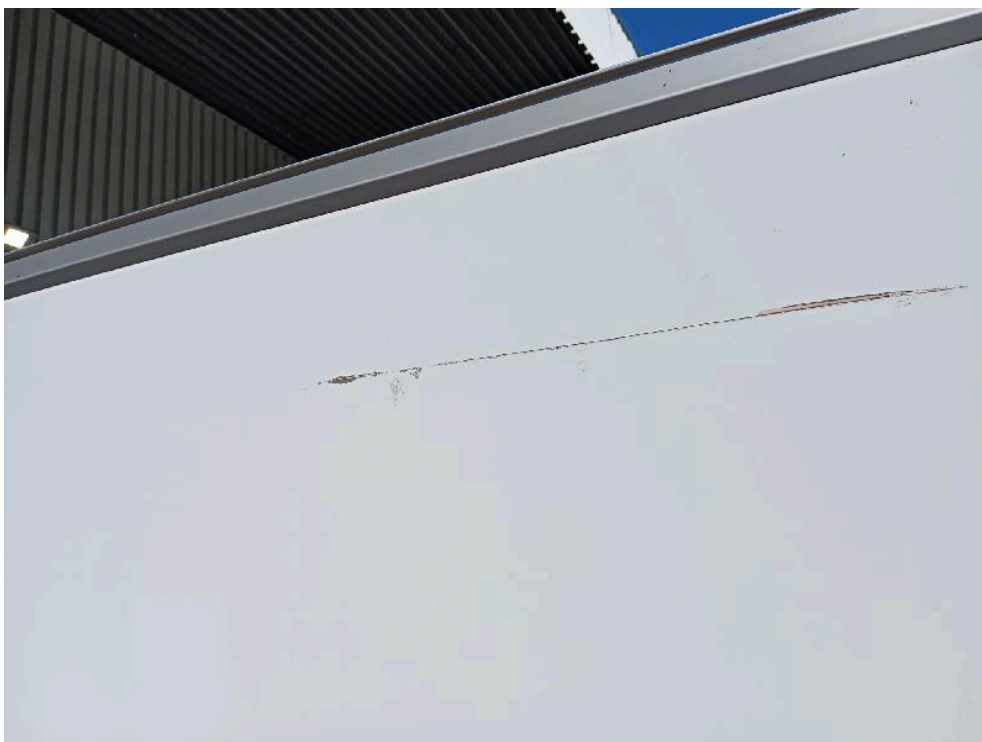
Bild: 33 Koffer rechts Kratzer

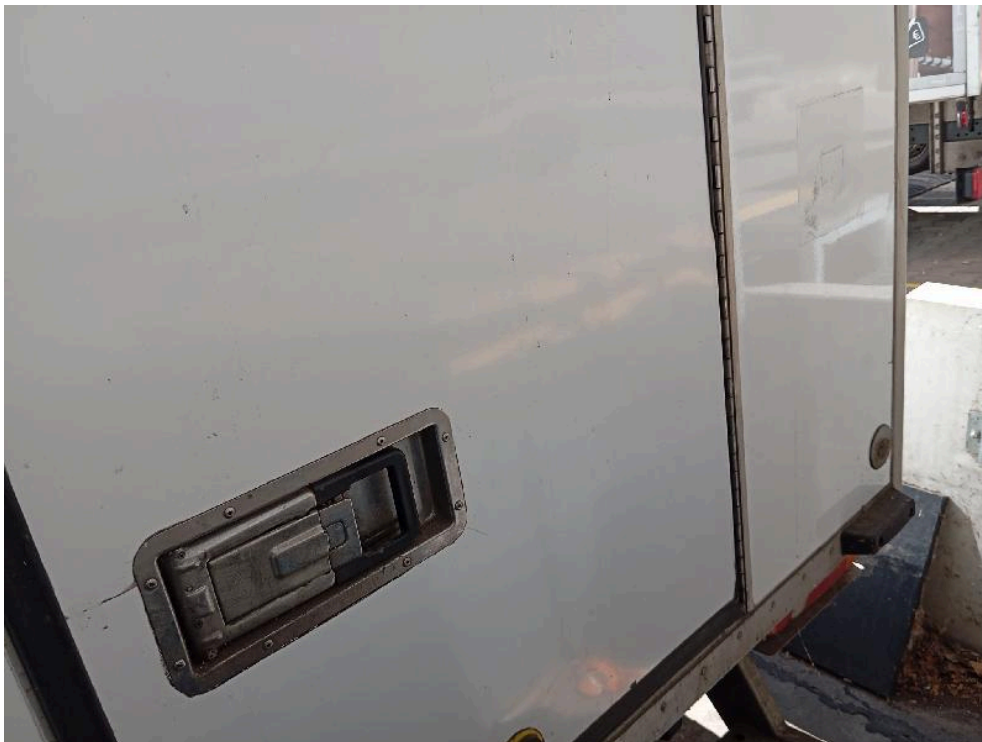
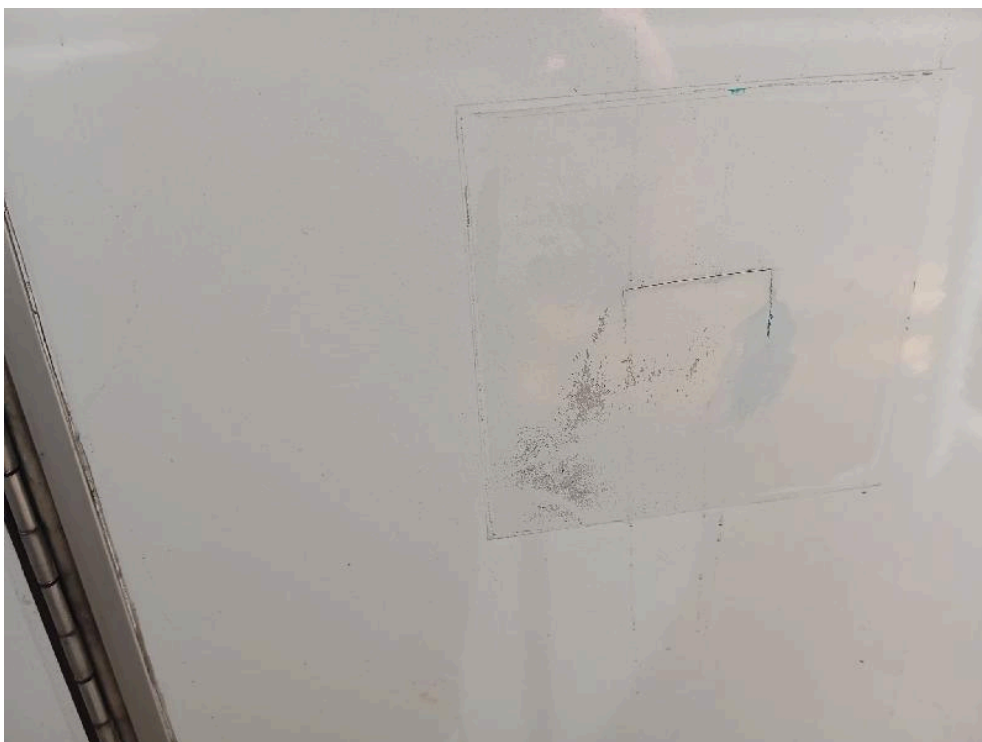
Bild: 35 Koffer hinten gebrochen
