Gutachten

MG-25002320

Betrifft	Zustandsbericht
Amtliches Kennzeichen	
Auftrag vom / durch	14.08.2025 10:00 Uhr /
Fahrzeughalter	
Besichtigungsdatum	26.08.2025
Besichtigungsort

Amtliches Kennzeichen	
Fahrzeugart	Transporter
Aufbauart	Kofferaufbau
Fabrikat	Renault
Typ / Untertyp	Master III Kofferaufbau (10.2010->) / L3H1 3,5t
Fahrzeug-Ident-Nummer	VF1VAE4S155848108
	identifiziert anhand Kopie Zulassungsbescheinigung 1
Erste / Letzte Zulassung	06.10.2016 / 06.10.2016
Hubraum / Leistung	2.299 cm ³ / 92 kW
Motor	Motor 2,3 Ltr. - 92 kW dCi Diesel KAT
Motorart / Zylinder / Motorbauart	Diesel / 4 / Reihenmotor
Abgascode	Euro 5
Getriebe / Anzahl der Gänge	Manuell / 6
Türen	2
Leer- / zul. Gesamtgewicht	2.516 / 3.500 kg
Länge / Breite / Höhe	6.689 / 2.210 / 3.250 mm
Anzahl Achsen	2
Antriebsart	Frontantrieb
Anzahl Vorbesitzer	0
Laufleistung geschätzt	63.000 km
Farbe	Weiß
Allgemeinzustand	mangelhaft
Verkehrssicherheit	nicht verkehrssicher
Besichtigungszustand	nicht repariert, unzerlegt
Besichtigungsbedingungen	es stand keine Hebebühne / Hubmittel zur Verfügung, eingeschränkt
Nichtreparierte Vorschäden	Zum Zeitpunkt der Besichtigung wurden folgende unreparierte Vorschäden (Altschäden) festges

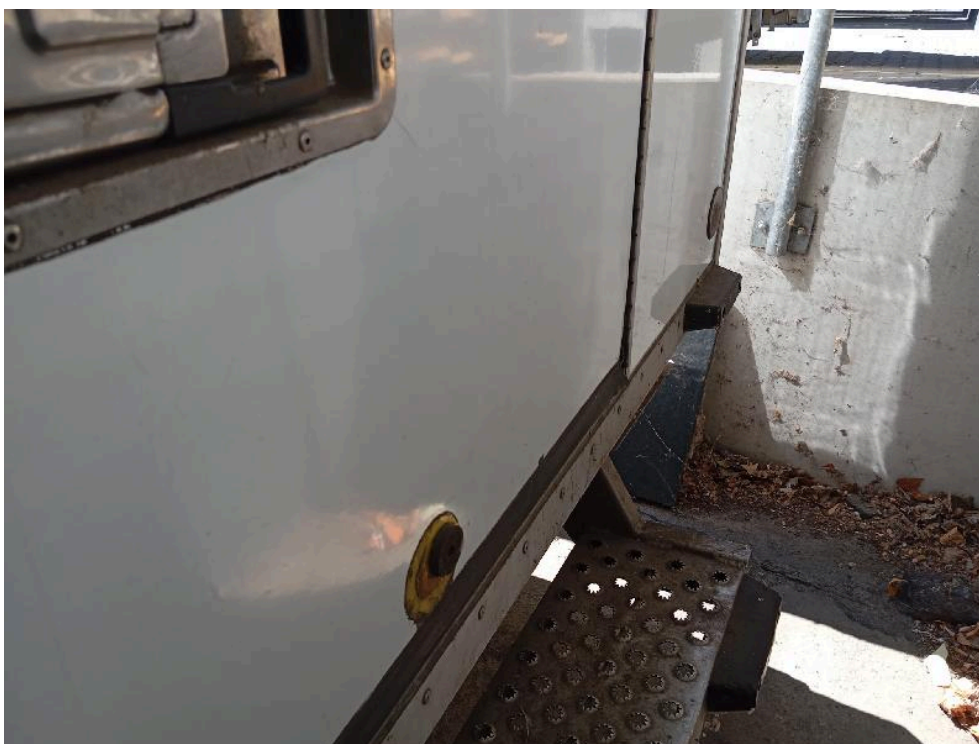
Bild: 37 Anschlagpuffer Koffertür hinten fehlt

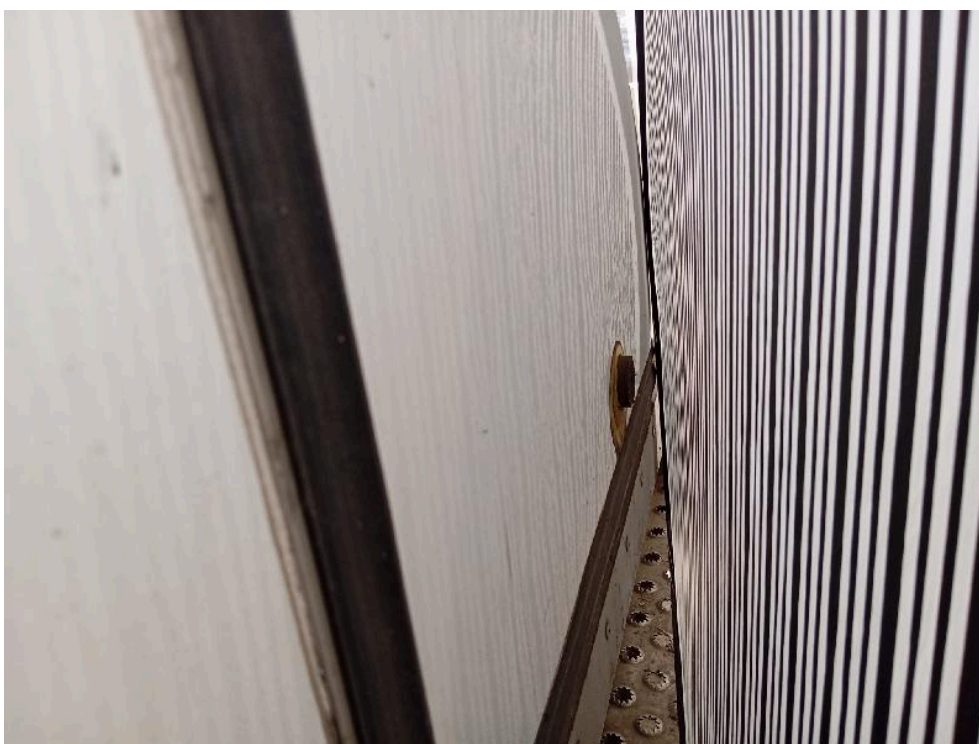
Bild: 38 Koffertür hinten Delle

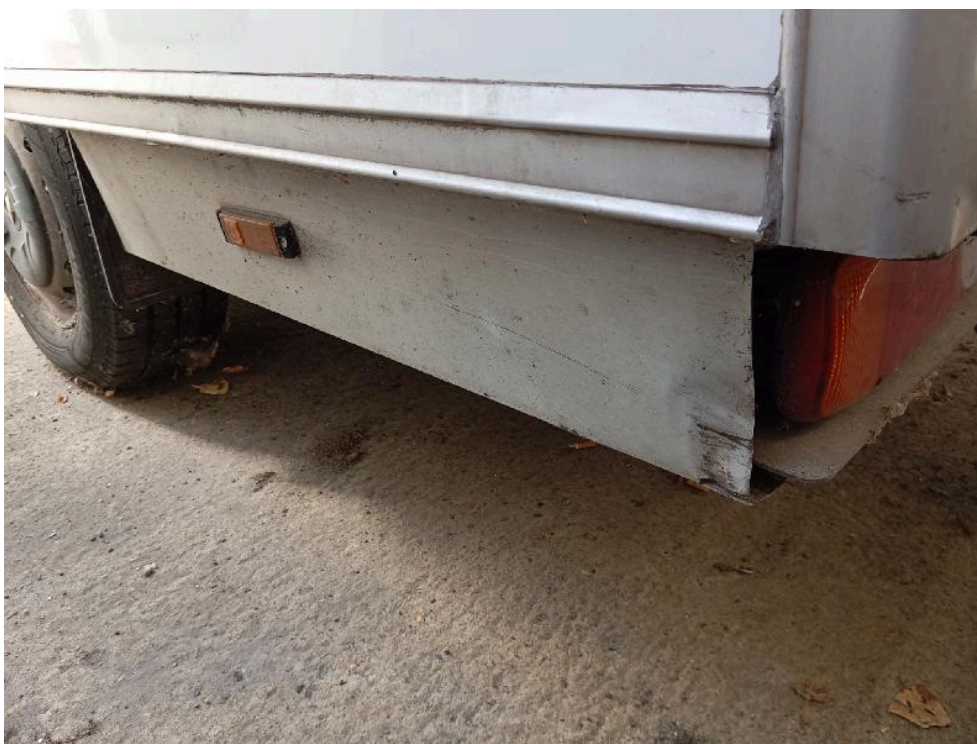
Bild: 39 Unterfahrschutz links Delle

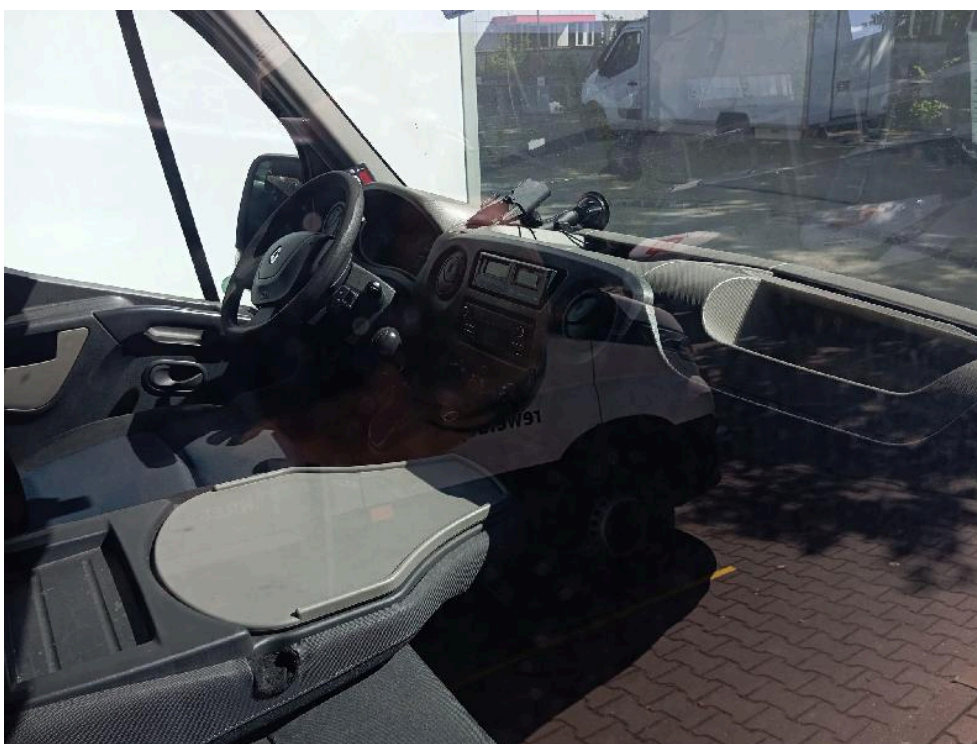
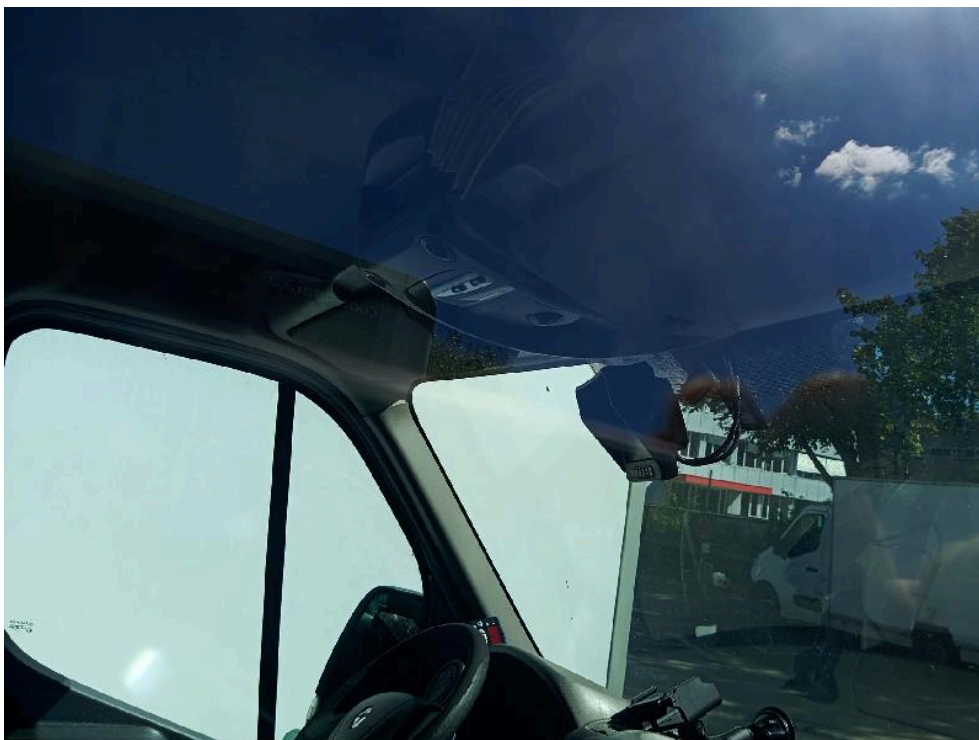
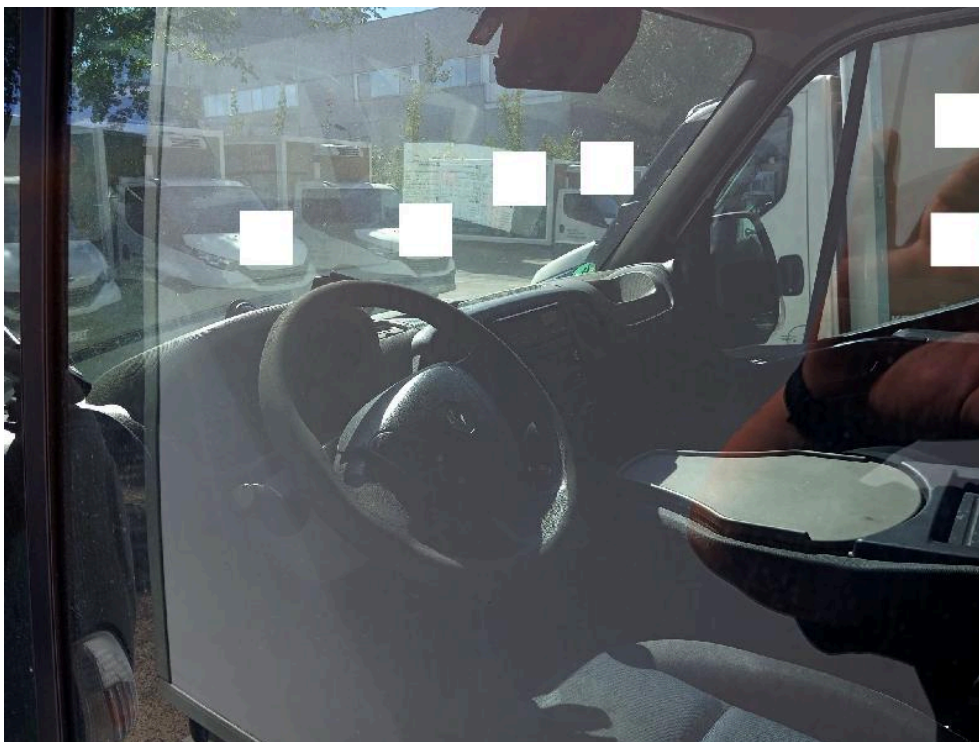
Bild: 40 Fahrzeugschlüssel fehlt, Besichtigung des Innenraums nur bei geschlossenen Fenster
