## Zustandsbericht

**CW S1924**

| Leasingrückläufer | CW S1924 |

| Typ / Verkaufsbezeichnung | 906BA50 / 515 CDI Sprinter Lang HA |

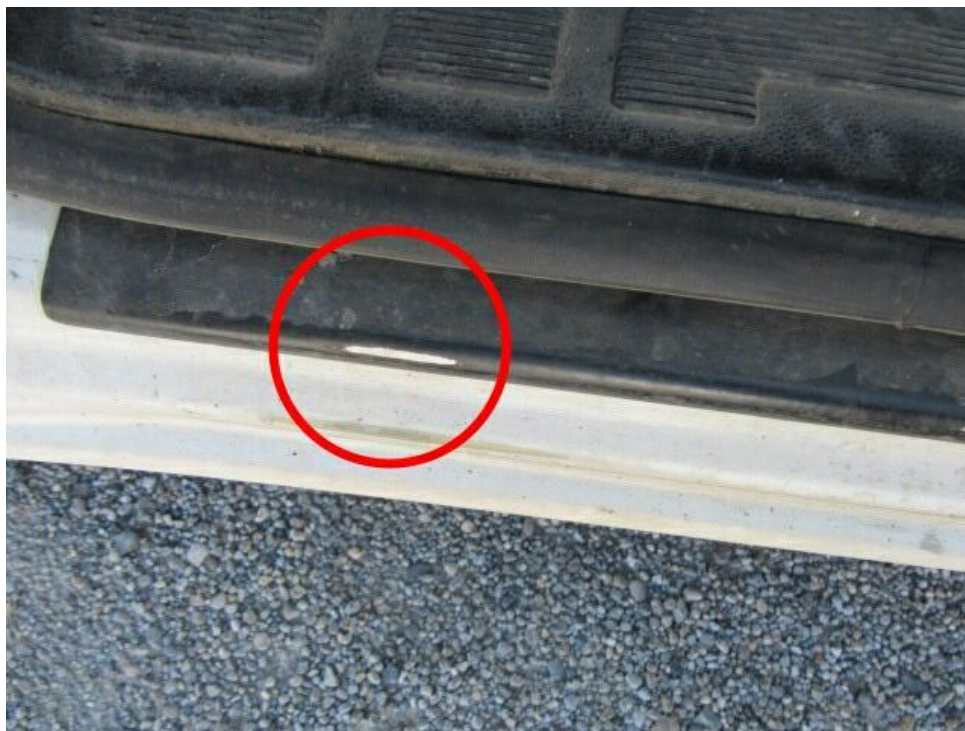
Bild 16 : Einstieg vorne links Lackabtragung  
Folie Einstieg vorne links schadhaft

- Werbung am gesamten Fahrzeug entfernen (Bild 17)
- Einstieg vorne links Lackabtragung, lackieren mit Lackaufbau (Bild 16, 18)
- Folie Einstieg vorne links schadhaft, erneuern (Bild 16, 18)

| Bezeichnung der Reparatur | Rep.Kost | Anteil % | Anrechn. |
|---|---|---|---|
| Einstieg vorne links Lackabtragung, lackieren mit Lackaufbau | 350 | -51 | -179 |
| Folie Einstieg vorne links schadhaft, erneuern | 150 | -100 | -150 |

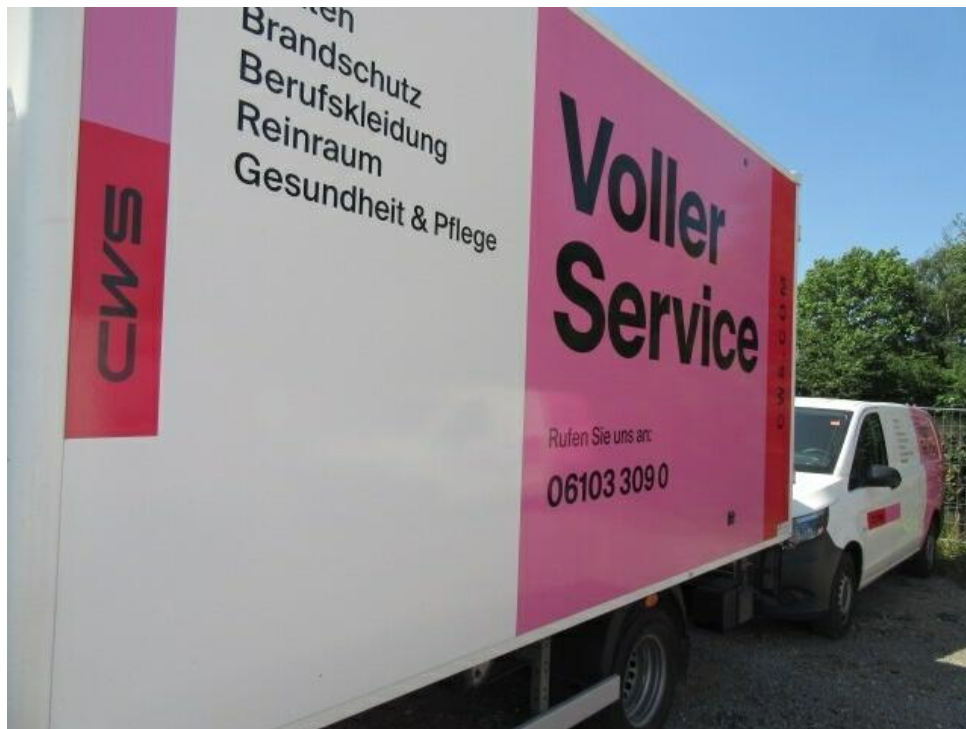
Bild 17 : Werbung am gesamten Fahrzeug entfernen

| Bezeichnung der Reparatur | Rep.Kost | Anteil % | Anrechn. |
|---|---|---|---|
| Werbung am gesamten Fahrzeug entfernen | 650 | -100 | -650 |

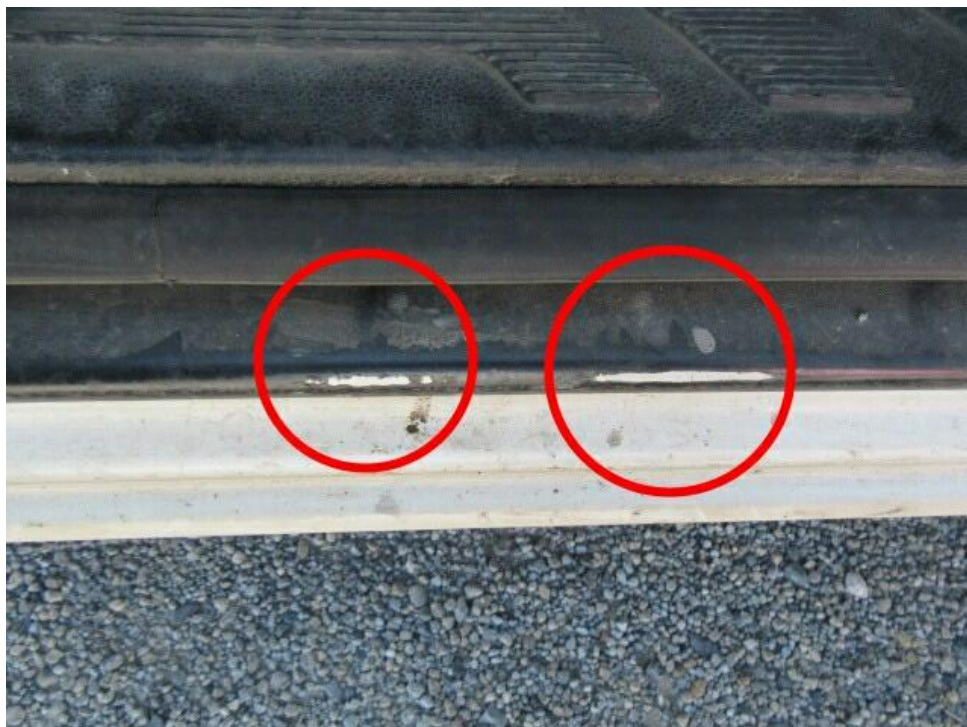
Bild 18 : Einstieg vorne links Lackabtragung  
Folie Einstieg vorne links schadhaf
