Zustandsbericht

- Protokoll der Fahrzeugbewertung -

Berichts-Nr: 10133825
vom: 27.02.2026

Fahrzeugkategorie:	Personenkraftwagen
Fahrzeugart:	Kombi
Hersteller:	Skoda
Modell:	Octavia
HSN / TSN:	8004 / AWK
Erstzulassungsdatum:	13.02.2024
Laufleistung:	63.841 km
Nachweis Kilometerstand:	Abgelesen
Farbe:	Candy-Weiss
Farbe Dach:	Candy-Weiss
Antriebsart:	Frontantrieb
Motorisierung/Kraftstoff:	Diesel
Hubraum:	2.000 ccm
Leistung:	85 kW (116 PS)
Fahrzeuglänge:	
Fahrzeughöhe:	
Fahrzeugbreite:	
Zulässiges Gesamtgewicht:	
Radstand:	
Anzahl Achsen:	2
Zylinder:	4
Schadstoffklasse:	Euro 6
Anzahl Türen:	4
Anzahl Sitze:	5
Getriebe:	Automatik 7-Gang
Polsterart:	Stoff
Interieurfarbe:	Schwarz
Anzahl vorhandene Schlüssel:	2

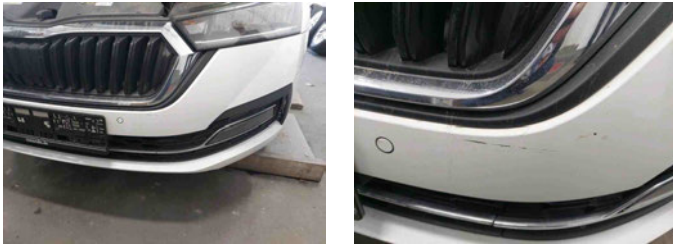
1 - Stoßfänger vorne - Kratzer - Lackieren

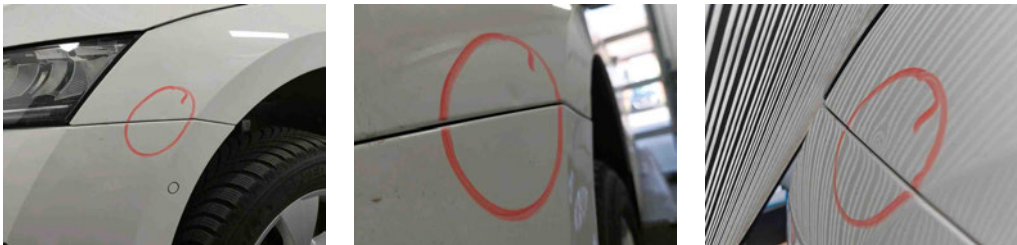
3 - Kotflügel vorne links - Delle(n) - Instandsetzen + lackieren

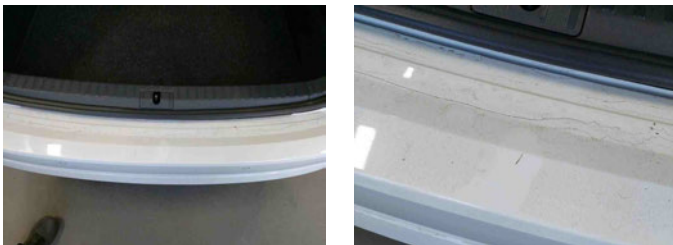
4 - Stoßfänger hinten - Kratzer - Spotrepair

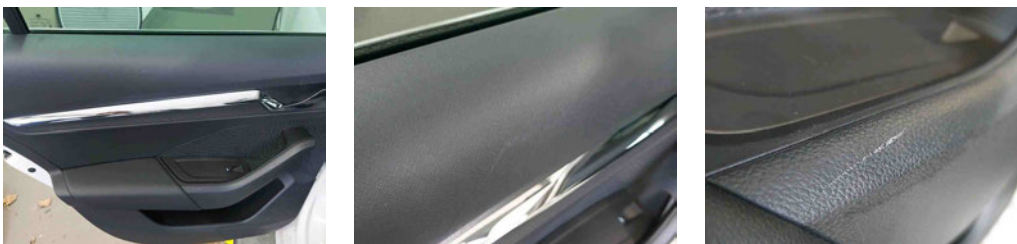
1 - Türverkleidung hinten links - Kratzer - Akzeptabel (Gebrauchsspur)
