## Zustandsbericht

<b>Kunde :</b>	<b>Allane SE HCBE</b>	<b>Amtl. Kennzeichen :</b>	<b>PLÖ-PB 46E</b>
<b>Berichtsnummer :</b>	<b>0000000919713-DE968</b>		
<b>Referenznummer:</b>	<b>31166071</b>

#### Kia Ceed Sportswagon (CD)(2018->) Plug-in Hybrid Vision

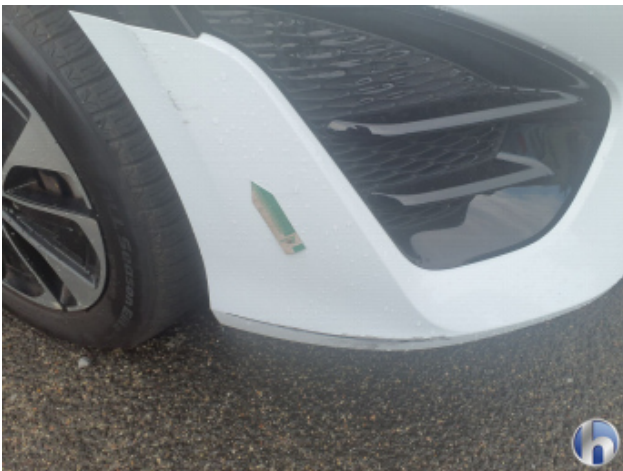
1. Kotflügel Vorne - Rechts  
Kratzer - Smart Repair

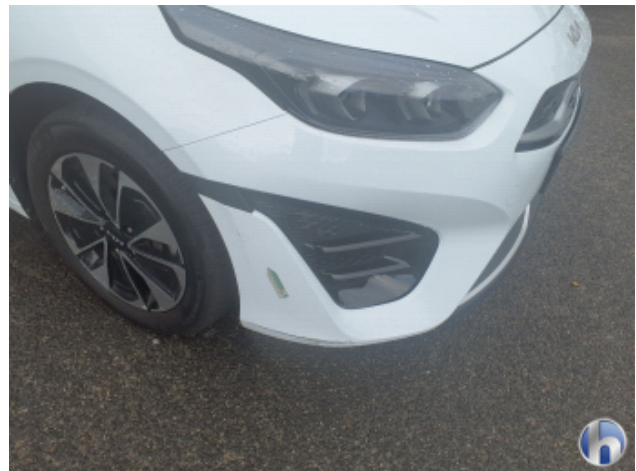
1. Kotflügel Vorne - Rechts  
Kratzer - Smart Repair

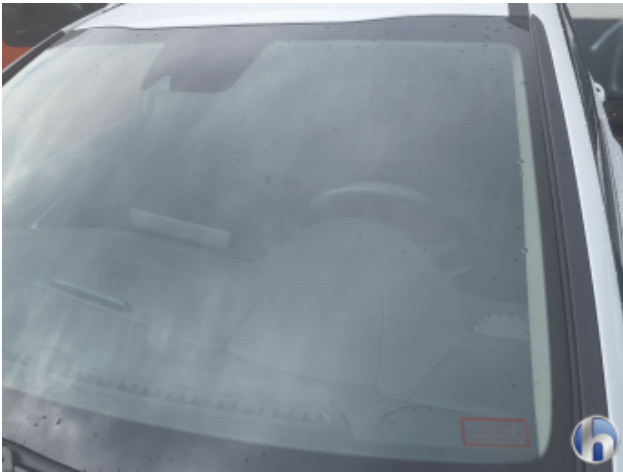
2. Windschutzscheibe  
Steinschlag - Smart Repair

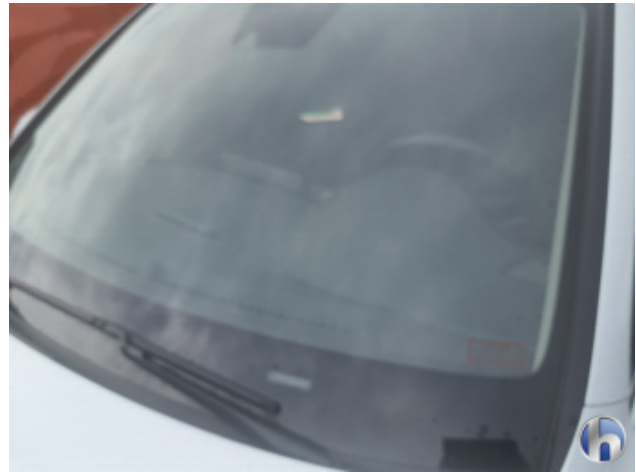
2. Windschutzscheibe  
Steinschlag - Smart Repair

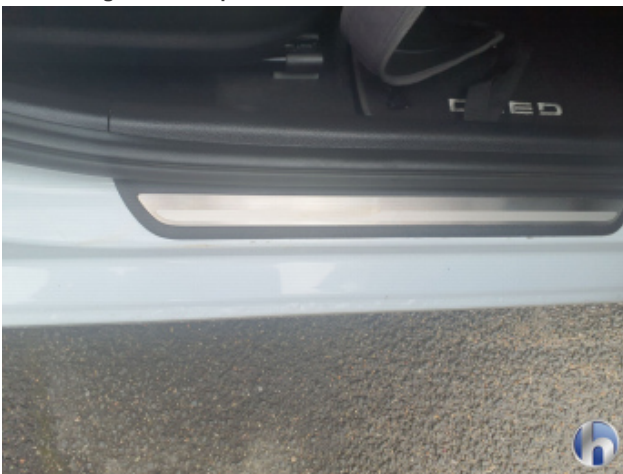
3. Türeinstieg Vorne - Rechts  
Kratzer - Smart Repair

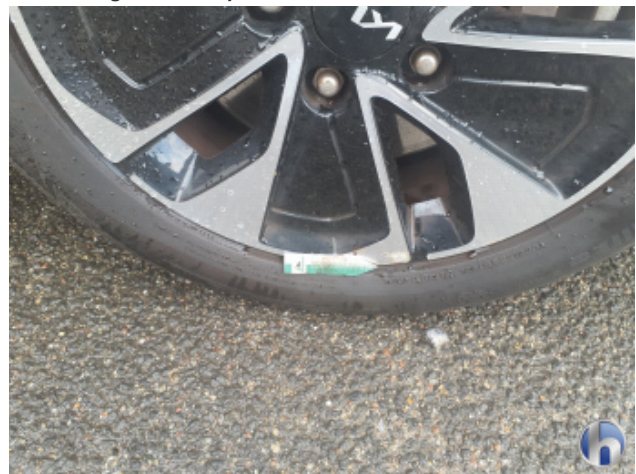
4. Felge Vorne - Rechts  
Kratzer - Smart Repair

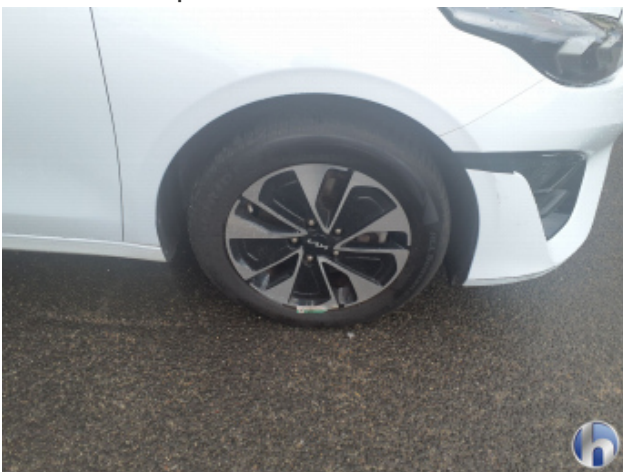
4. Felge Vorne - Rechts  
Kratzer - Smart Repair
