**» Übersicht**

| <b>Berichts-Nr:</b> | 10622395 |

| <b>Hersteller:</b> | Skoda |
| <b>Modell:</b> | Kodiaq |

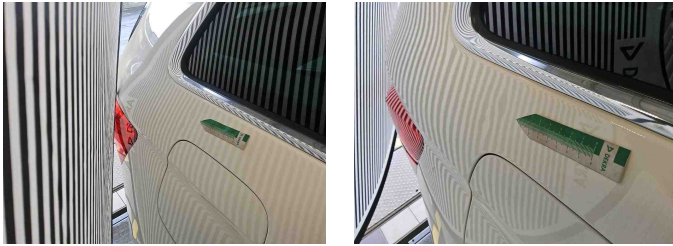
| Nr | Bauteil | Schadensbeschreibung | Reparaturempfehlung |
|---|---|---|---|
| 7 | Seitenwand hinten rechts | Delle(n) | Akzeptabel (Gebrauchsspur) |

7 - Seitenwand hinten rechts - Delle(n) - Akzeptabel (Gebrauchsspur)

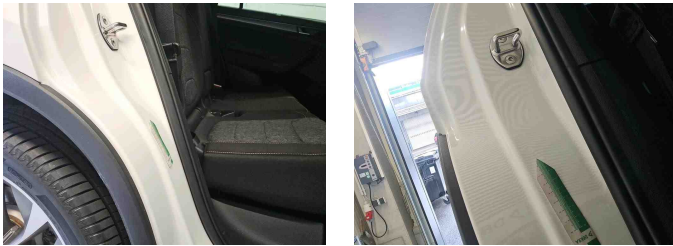
| Nr | Bauteil | Schadensbeschreibung | Reparaturempfehlung |
|---|---|---|---|
| 8 | Einstiegsschweller hinten rechts | Delle(n) | Akzeptabel (Gebrauchsspur) |

8 - Einstiegsschweller hinten rechts - Delle(n) - Akzeptabel (Gebrauchsspur)

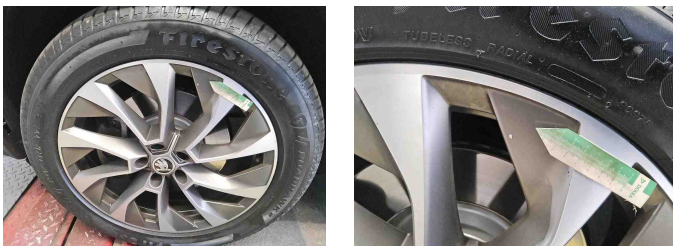
| Nr | Bauteil | Schadensbeschreibung | Reparaturempfehlung |
|---|---|---|---|
| 9 | Alufelge glanzgedreht vorne links | Kratzer | Akzeptabel (Gebrauchsspur) |

9 - Alufelge glanzgedreht vorne links - Kratzer - Akzeptabel (Gebrauchsspur)
