Fahrzeugbeschreibung

Fahrzeug: **MERCEDES C-Klasse C 300 e Autom. Limousine4-türig 1999 ccm 313 PS / 230 KW Elektrisch Automatik**

Zustandsbericht

Besichtigungsdatum: 11.06.2026
Protokollnummer: 45888510

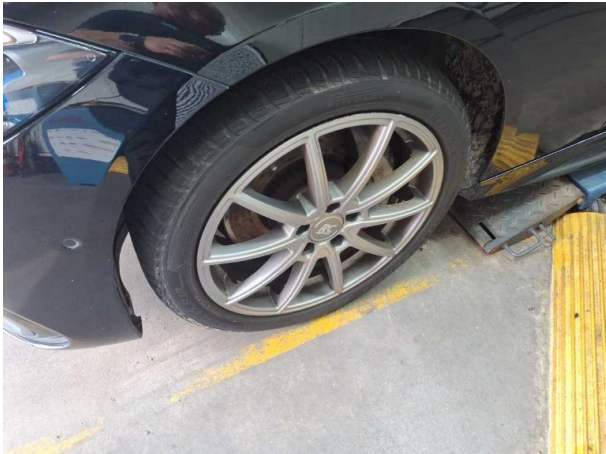
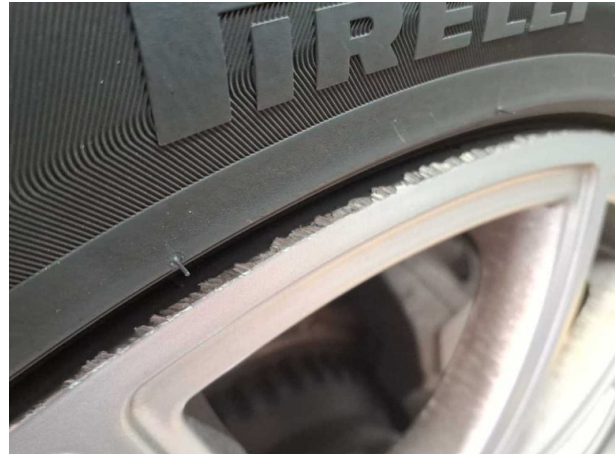
Beschädigung #1: Rad/Reifen: Leichtmetallfelge vorn links - verkratzt / verschürft - kein Abzug

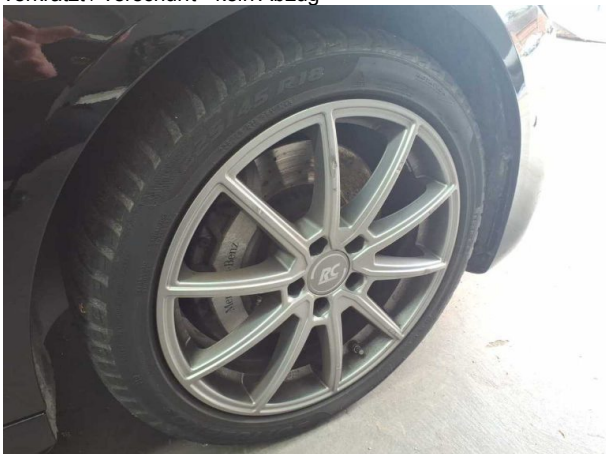
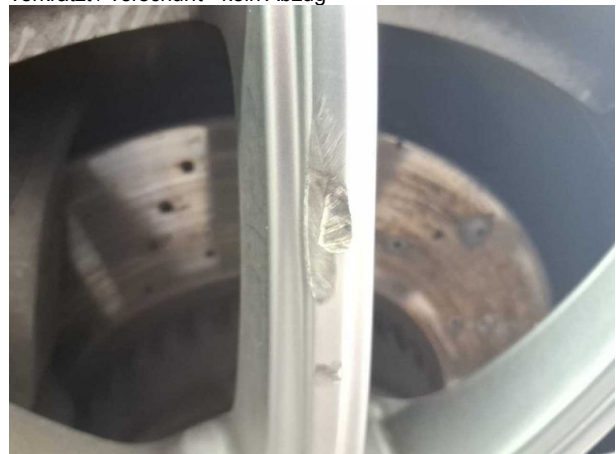
Beschädigung #2: Rad/Reifen: Leichtmetallfelge vorn rechts - verkratzt / verschürft - kein Abzug

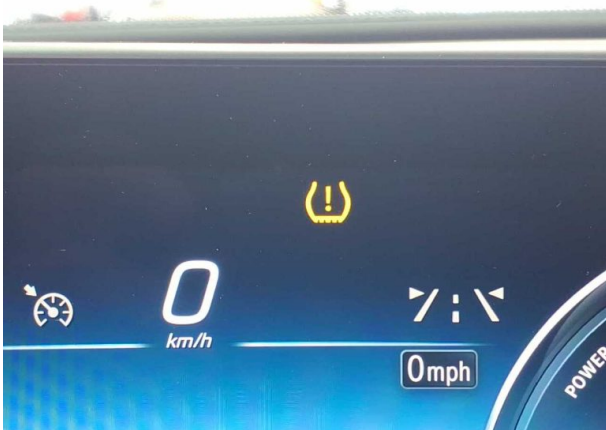
Beschädigung #4: Rad/Reifen: Drucksensor (Fehlermeldung) - Diagnose durchführen

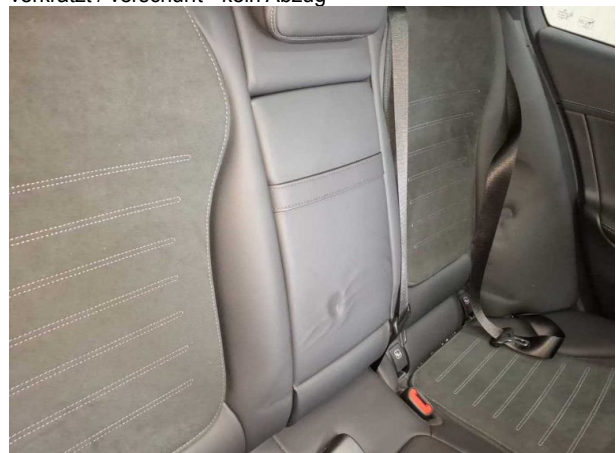
Beschädigung #6: Sitz hinten: Mittellarmlehne - Delle(n) - Wertminderung

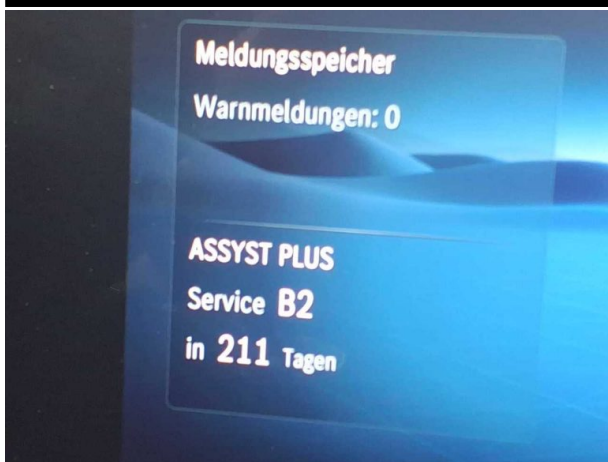
Beschädigung #7: Sonstiges: Inspektion/Wartung - kein Nachweis - Wertminderung

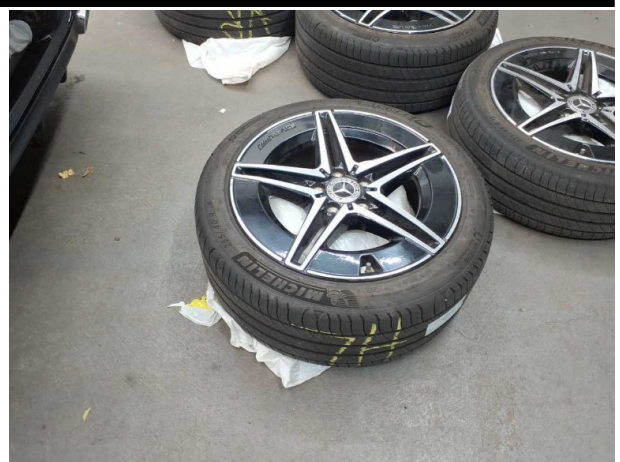
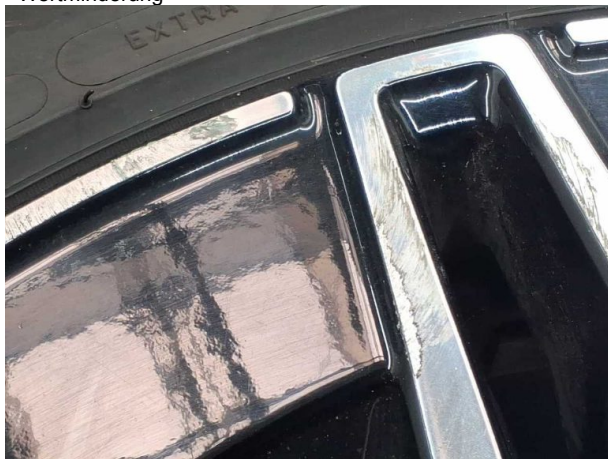
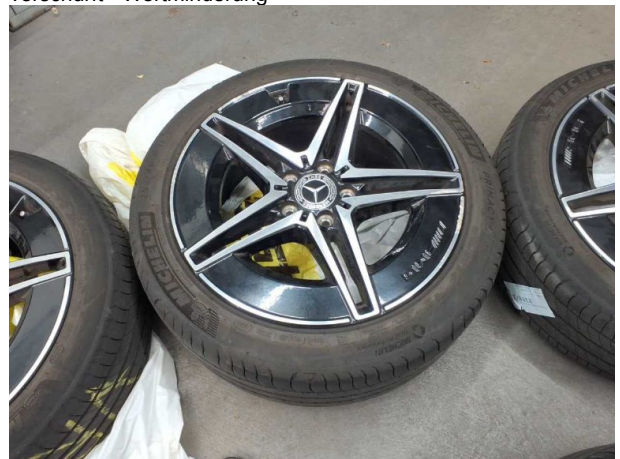
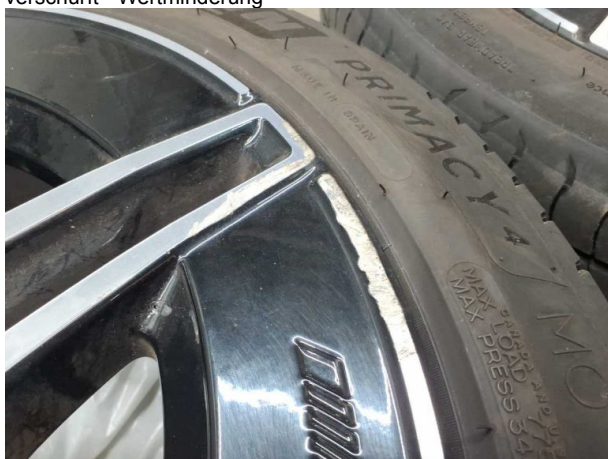
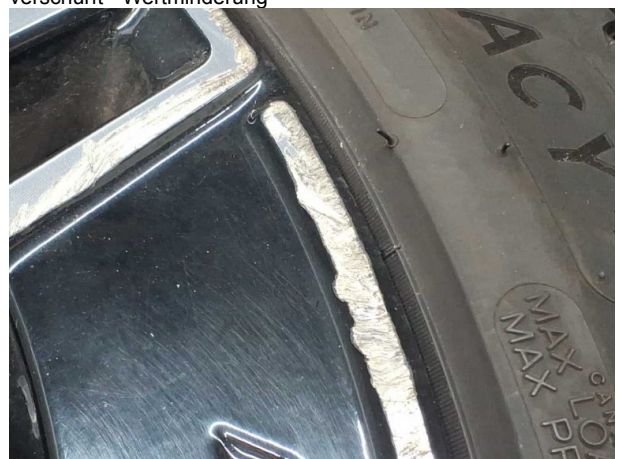
Beschädigung #8: 2.Radsatz: 2 Leichtmetallfelgen - verkratzt / verschürft - Wertminderung

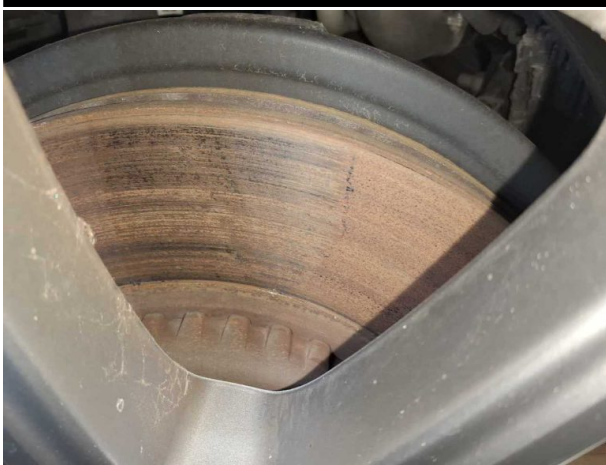
Beschädigung #9: Bremsanlage: Bremsscheiben und Beläge hinten - Korrosion - erneuern

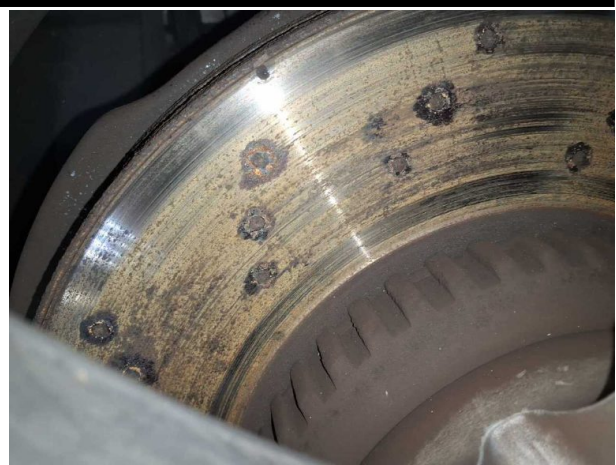
Beschädigung #10: Bremsanlage: Bremsscheiben und Beläge vorn - Korrosion - erneuern

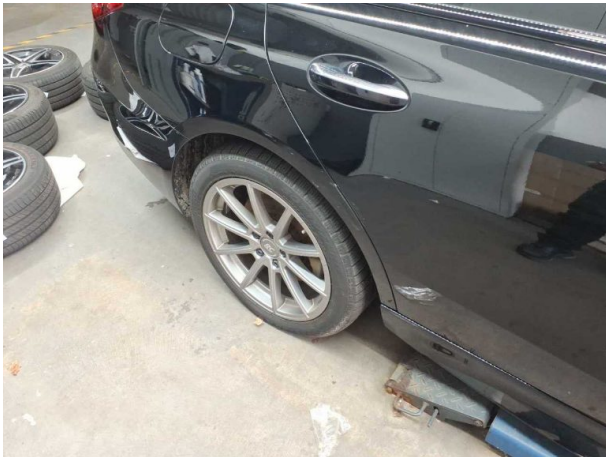
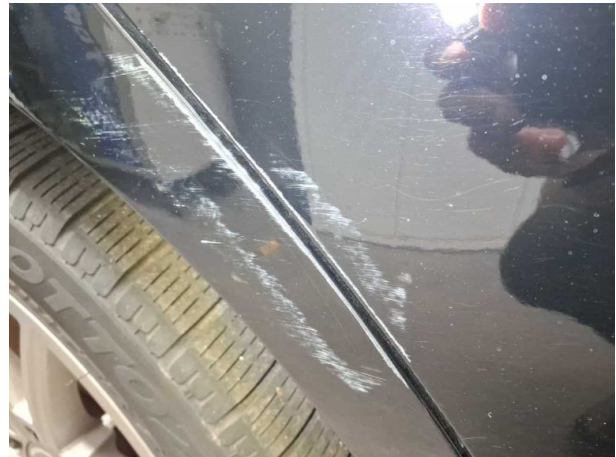
Beschädigung #11: Tür hinten rechts: Tür - verkratzt / verschürft - instandsetzen und lackieren

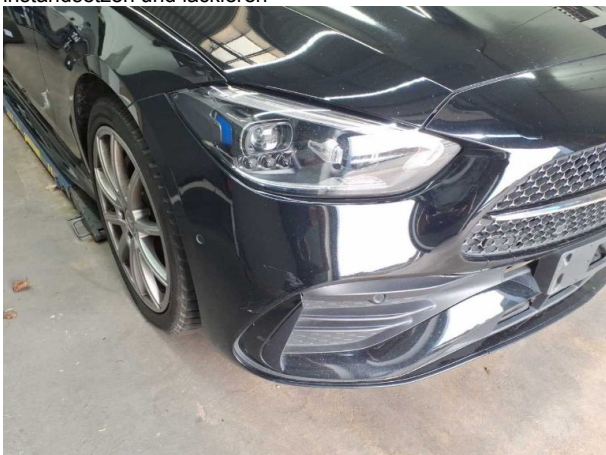
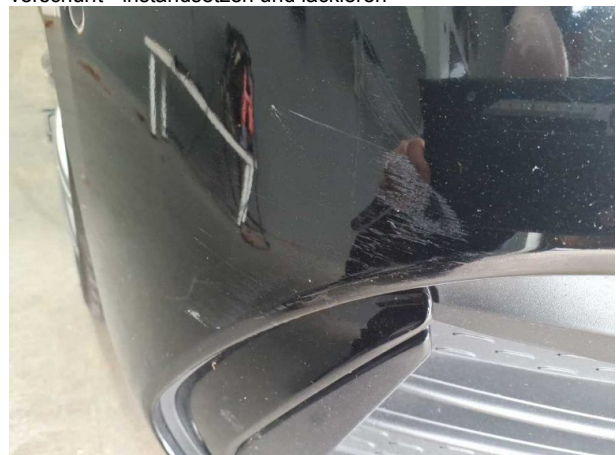
Beschädigung #12: Stossfänger vorn: Stossfänger vorn - verkratzt / verschürft - instandsetzen und lackieren

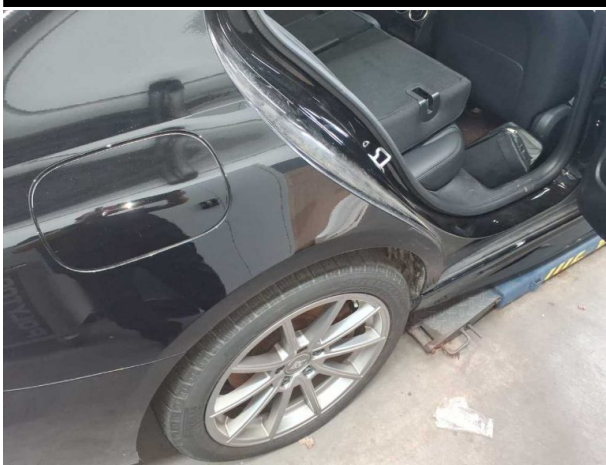
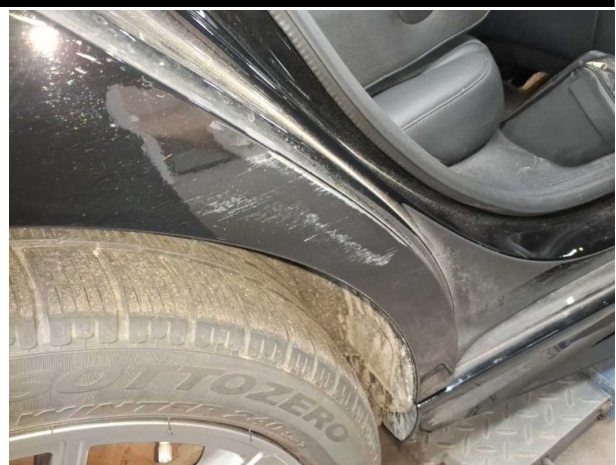
Beschädigung #13: Seitenwand rechts: Seitenwand - verkratzt / verschürft - instandsetzen und lackieren
