## Zustandsbericht

<b>Kunde :</b>	<b>Allane SE HCBE</b>	<b>Amtl. Kennzeichen :</b>	<b>EH-JR 65</b>
<b>Berichtsnummer :</b>	<b>0000000919731-DE968</b>		
<b>Referenznummer:</b>	<b>31181676</b>

#### Kia Sportage (NQ5)(2021->) Plug-in Hybrid 4WD

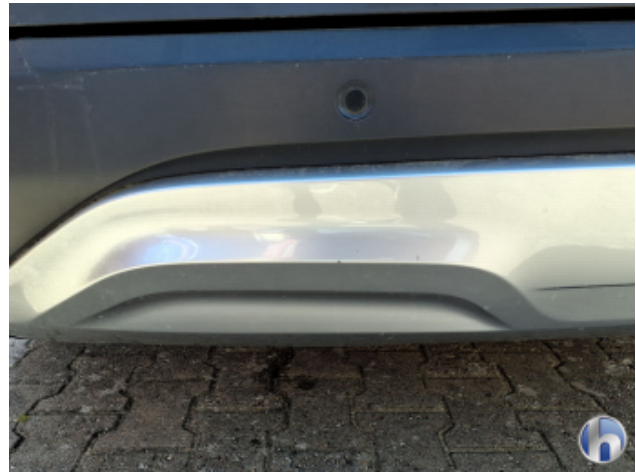
| 1. | Stoßfänger Hinten | Kratzer | Smart Repair |

1. Stoßfänger Hinten  
Kratzer - Smart Repair

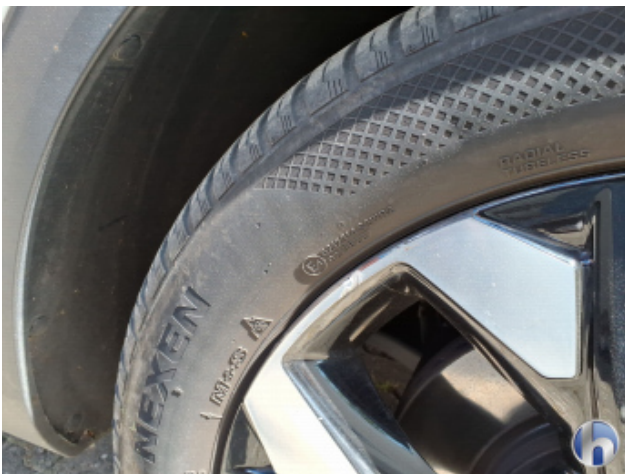
| 2. | Felge Vorne - Rechts | Kratzer | Smart Repair |

2. Felge Vorne - Rechts  
Kratzer - Smart Repair
