## Zustandsbericht

| Berichtsnummer : | 0000000930782-DE968 | | |

#### Fiat Ducato Pritsche/Kipper 35 (290)(04.2014->) 130 L2 Pritsche RS: 3450 mm

| Erstzulassung / Baujahr: | 07.04.2016 / 2015 | Besichtigungsdatum/-ort: | 09.07.2026 92345 Dietfurt |

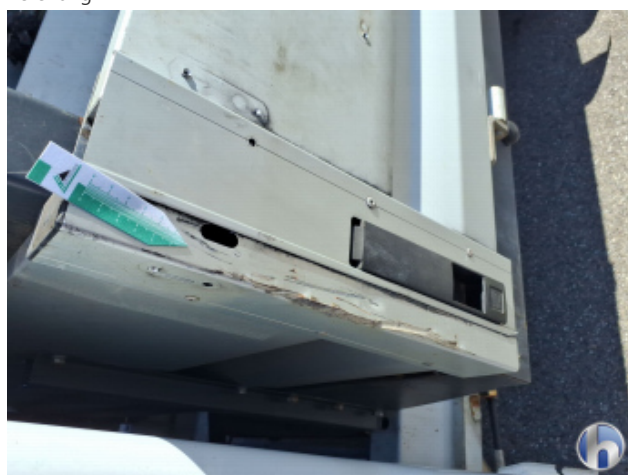
| Schaden | | | |
|---|---|---|---|
| 1. | Seitenwand - Hinten - Links | Beschädigt | Instandsetzen und Lackieren |

1. Seitenwand - Hinten - Links  
**Beschädigt - Instandsetzen und Lackieren**

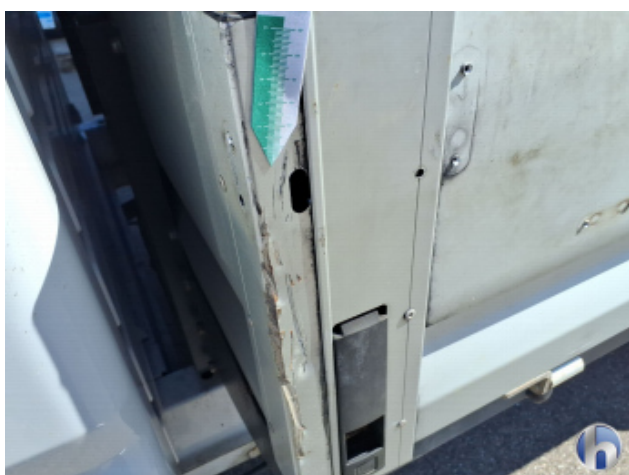
1. Seitenwand - Hinten - Links  
**Beschädigt - Instandsetzen und Lackieren**

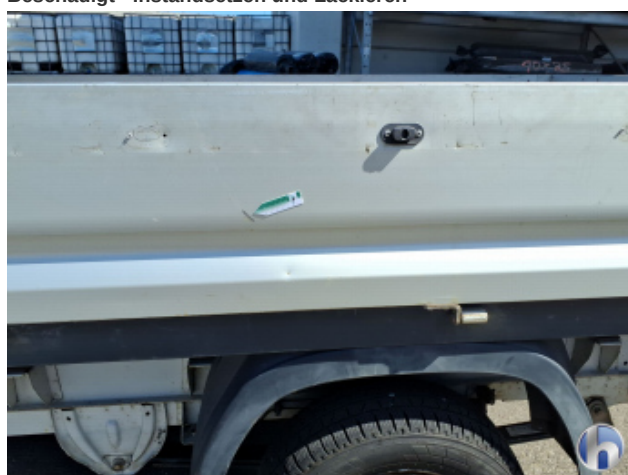
1. Seitenwand - Hinten - Links  
**Beschädigt - Instandsetzen und Lackieren**

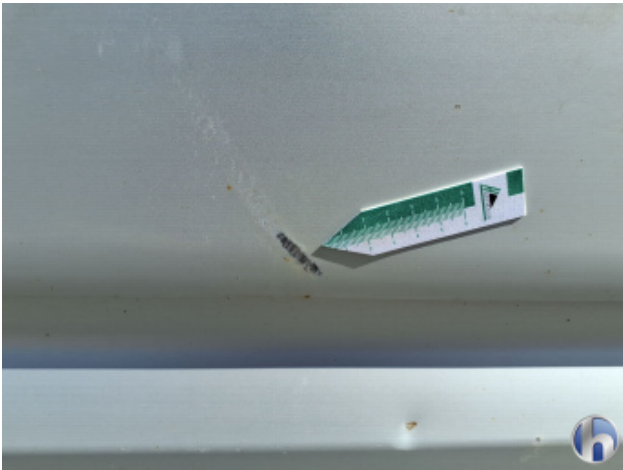
1. Seitenwand - Hinten - Links  
**Beschädigt - Instandsetzen und Lackieren**

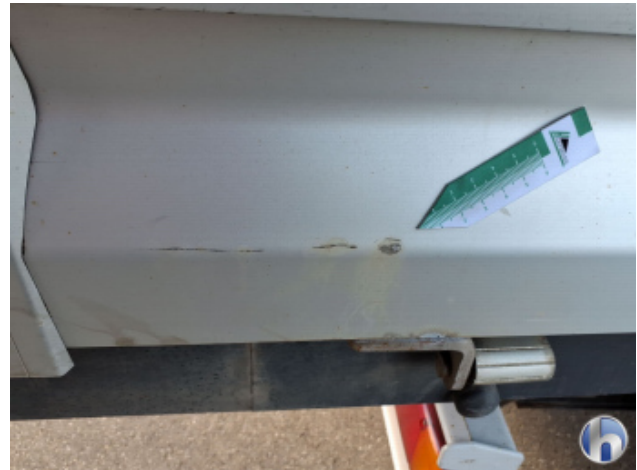
1. Seitenwand - Hinten - Links  
**Beschädigt - Instandsetzen und Lackieren**

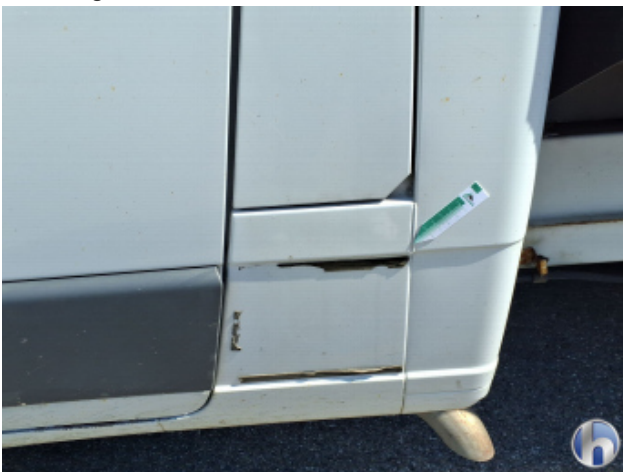
| 2. | Schweller - Links | Fehlt | Erneuern |

2. Schweller - Links  
**Fehlt - Erneuern**

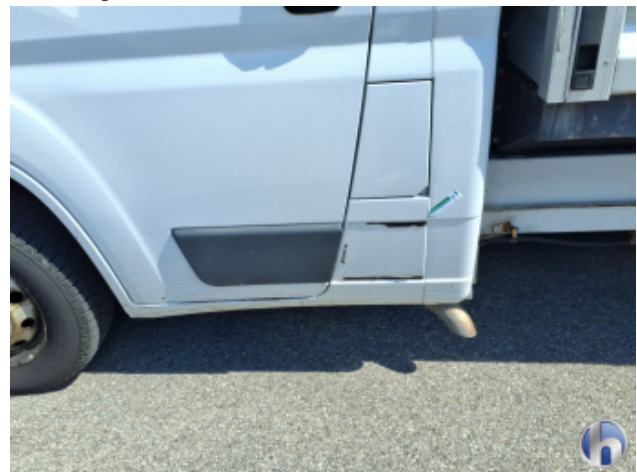
2. Schweller - Links  
**Fehlt - Erneuern**

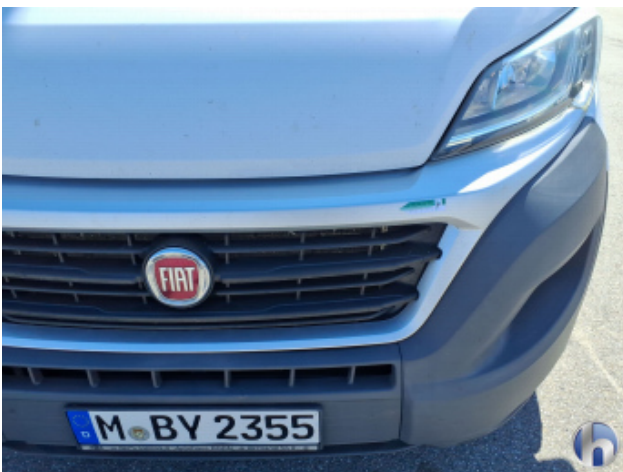
| 3. | Stoßfänger Vorne | Kratzer | Smart Repair |

3. Stoßfänger Vorne  
**Kratzer - Smart Repair**

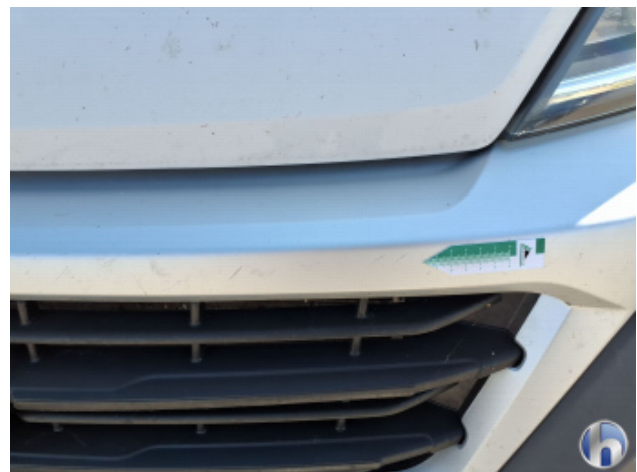
3. Stoßfänger Vorne  
**Kratzer - Smart Repair**

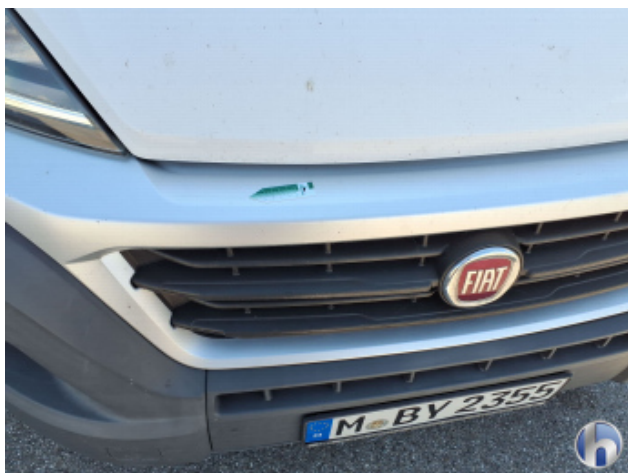
3. Stoßfänger Vorne  
Kratzer - Smart Repair

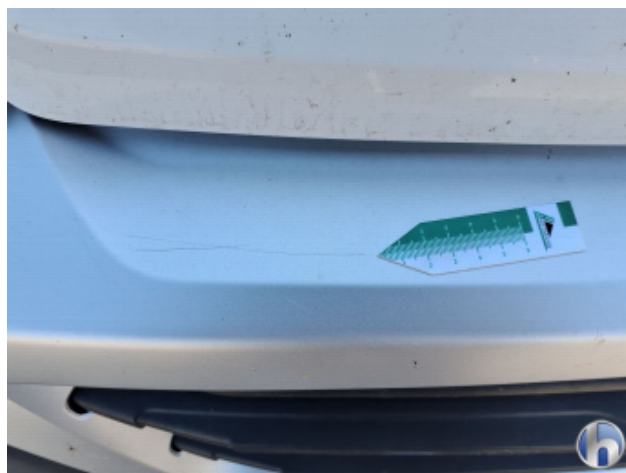
3. Stoßfänger Vorne  
Kratzer - Smart Repair

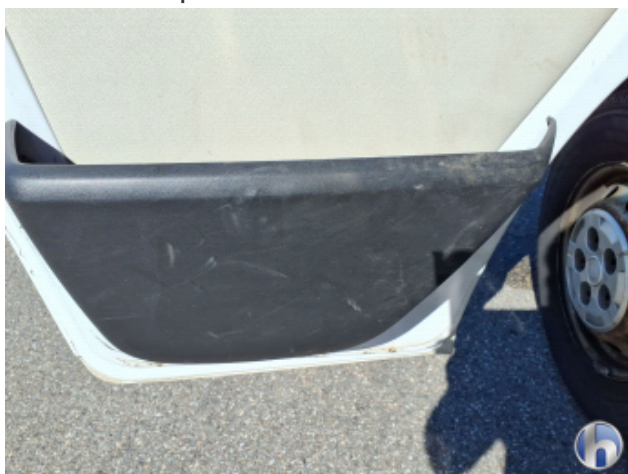
| 4. | Verkleidung | Kratzer | Erneuern |

4. Verkleidung  
Kratzer - Erneuern

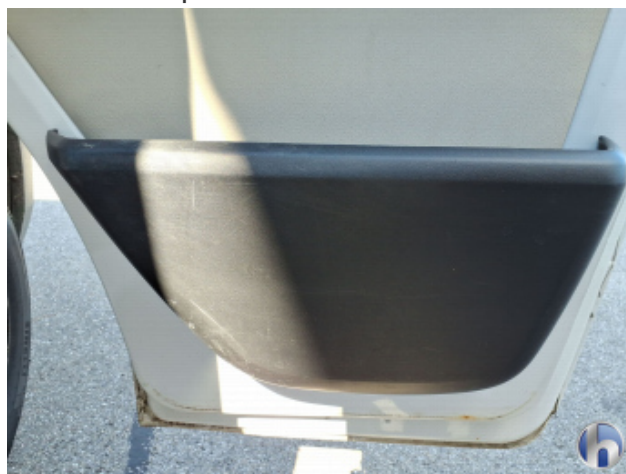
4. Verkleidung  
Kratzer - Erneuern

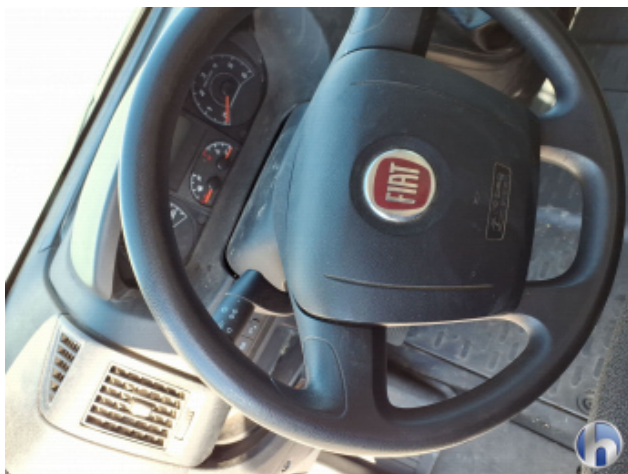
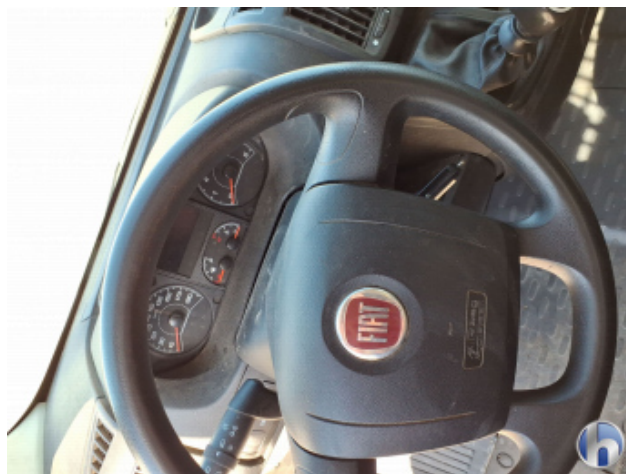
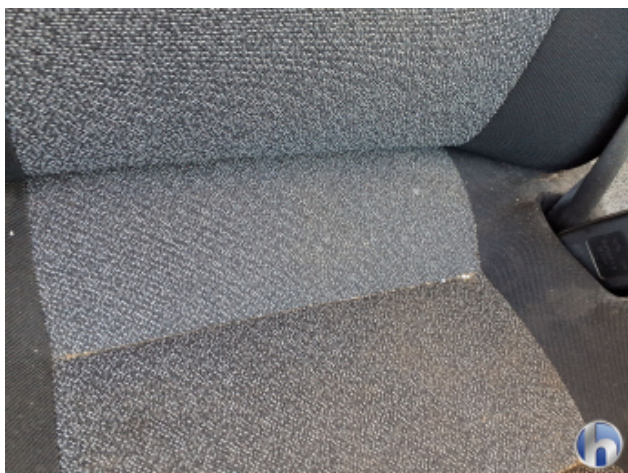
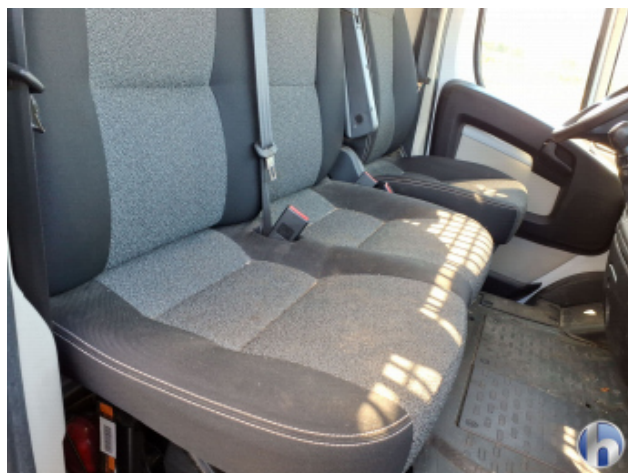
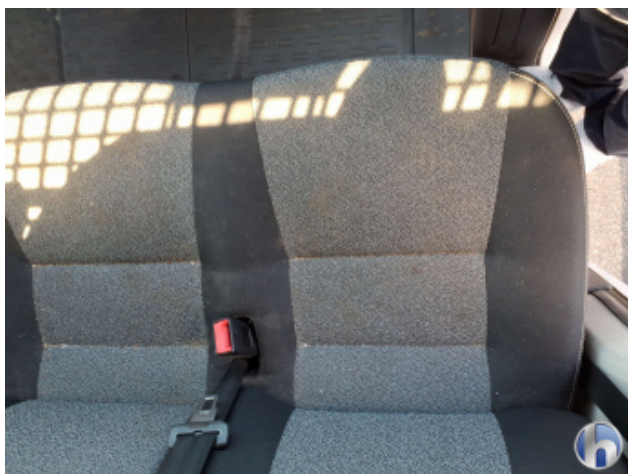
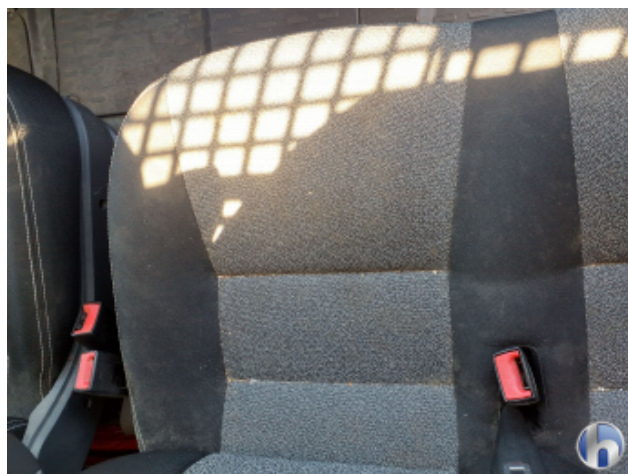
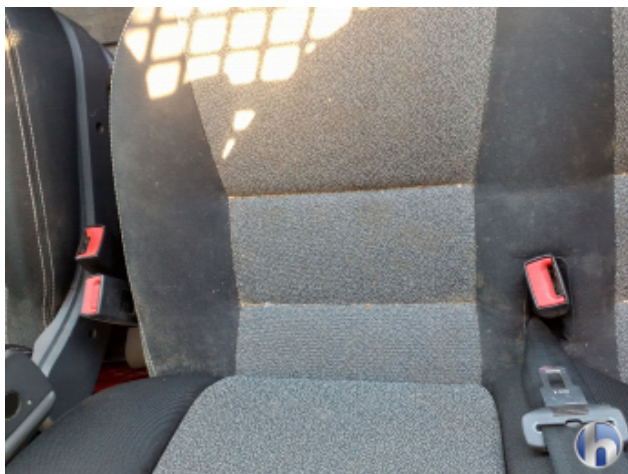
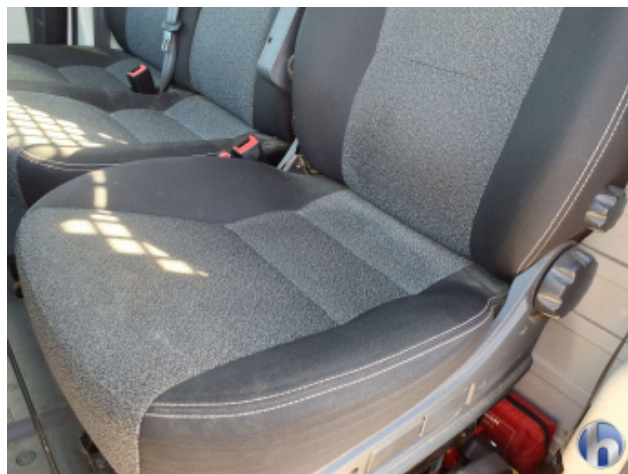
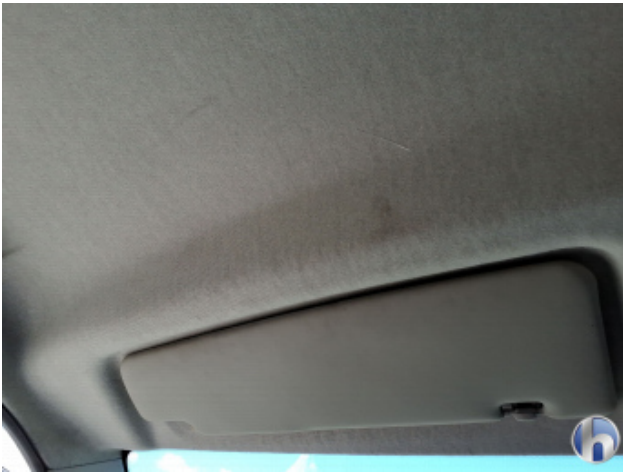
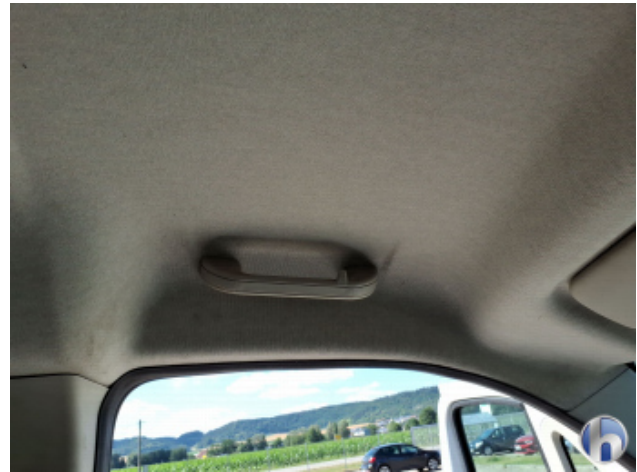
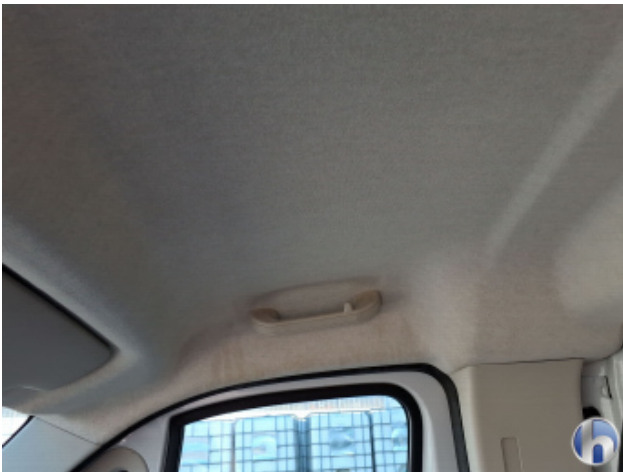
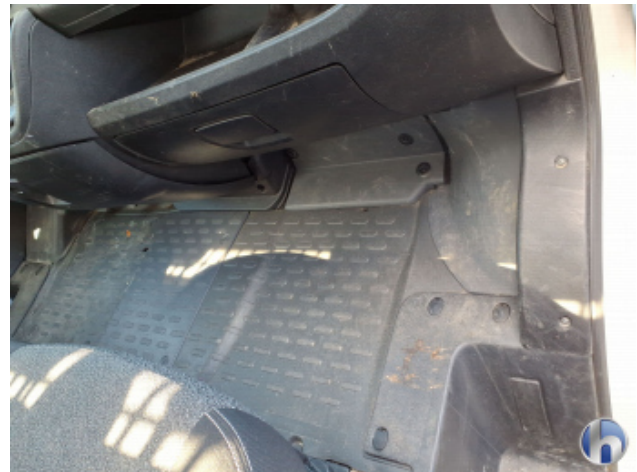
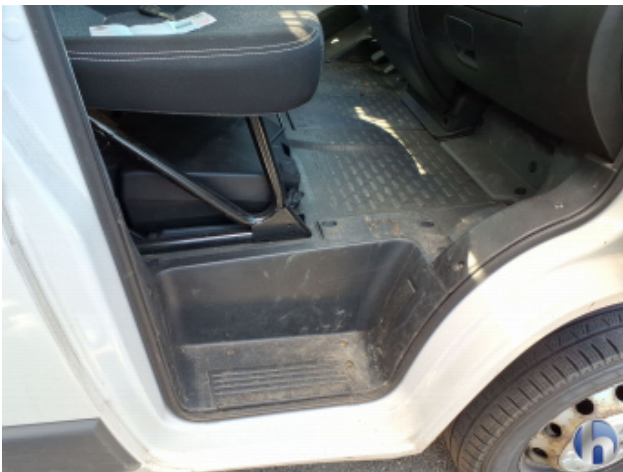
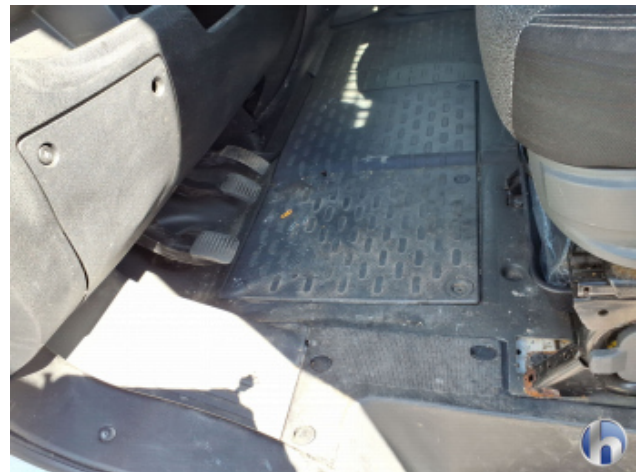
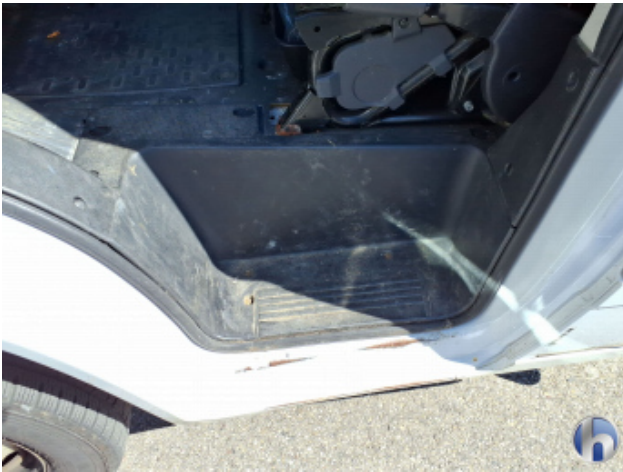
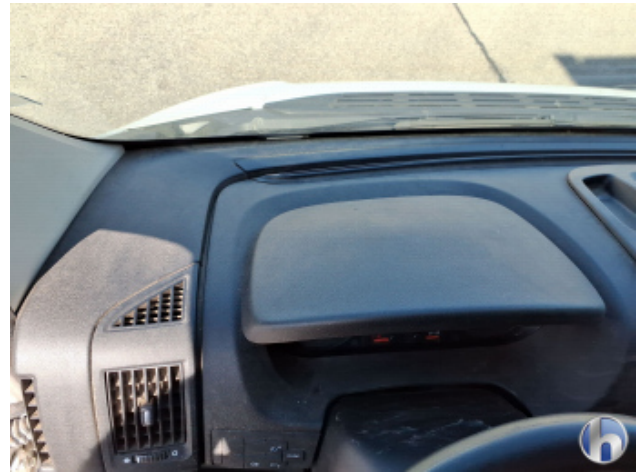
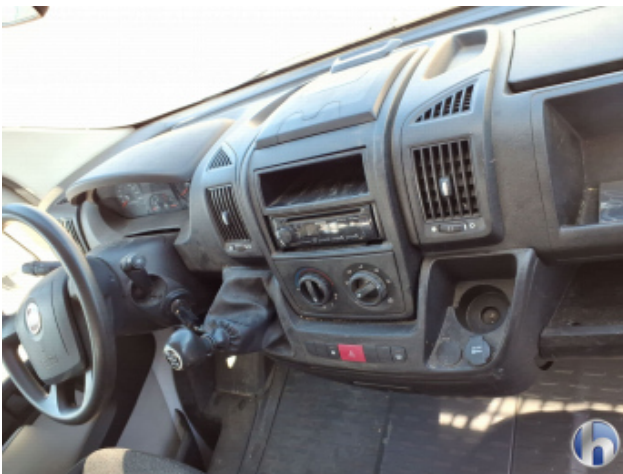
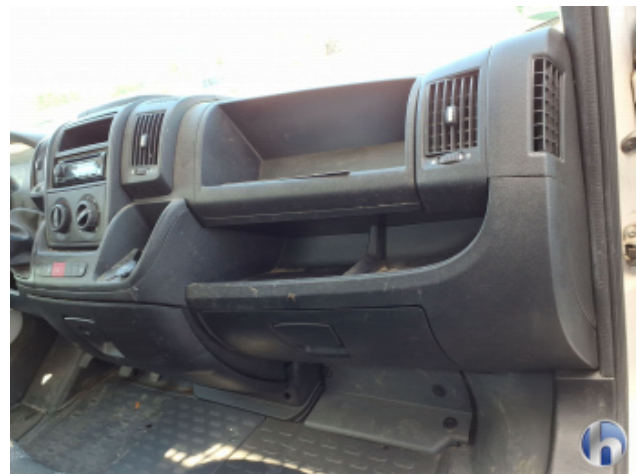
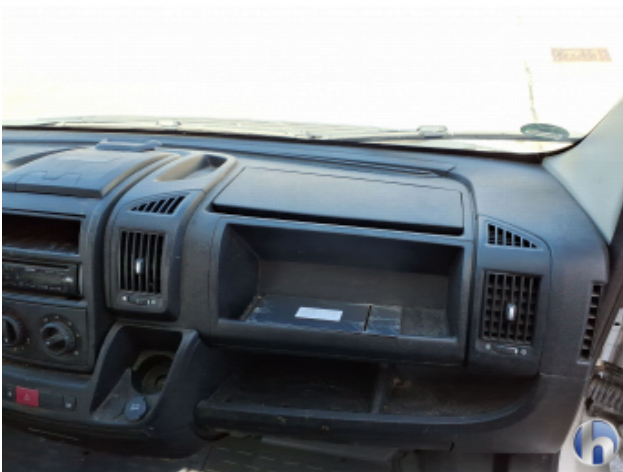
| 5. | Innenraum | Verschmutzt | Aufbereiten / Polieren |

5. Innenraum  
Verschmutzt - Aufbereiten / Polieren

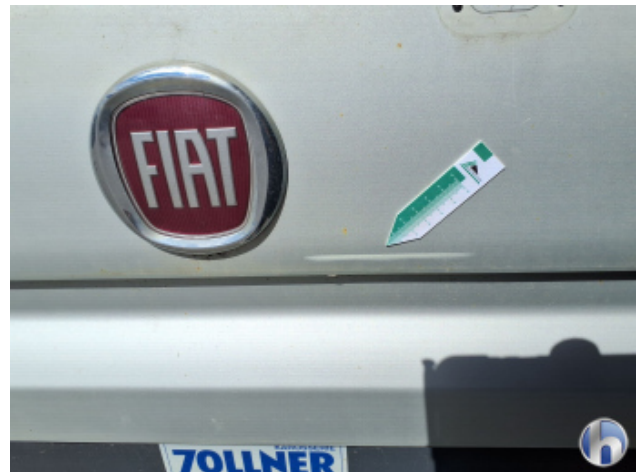
| 6. | Bordwand | Kratzer | Smart Repair |

6. Bordwand  
Kratzer - Smart Repair

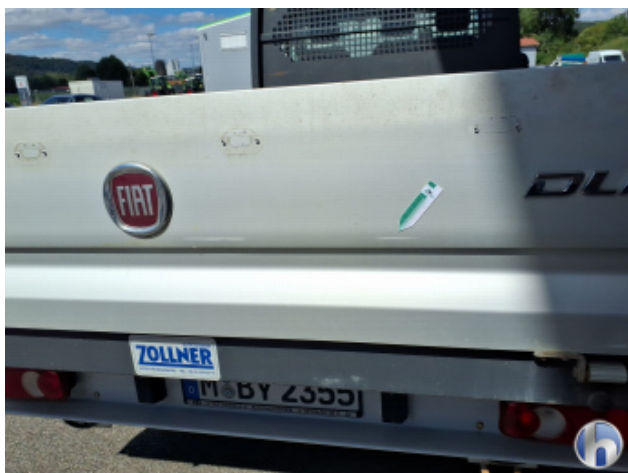
6. Bordmand  
Kratzer - Smart Repair

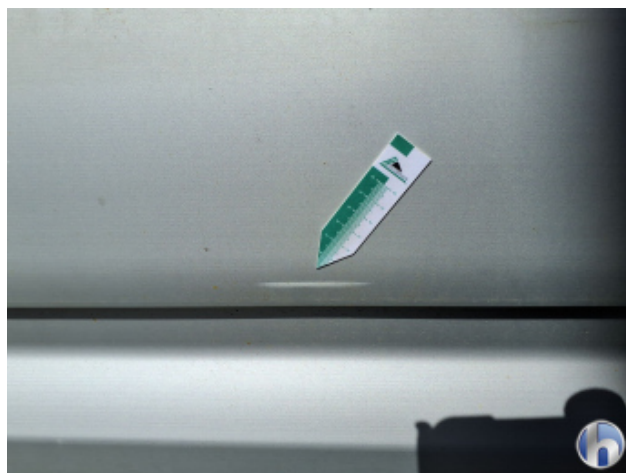
6. Bordmand  
Kratzer - Smart Repair

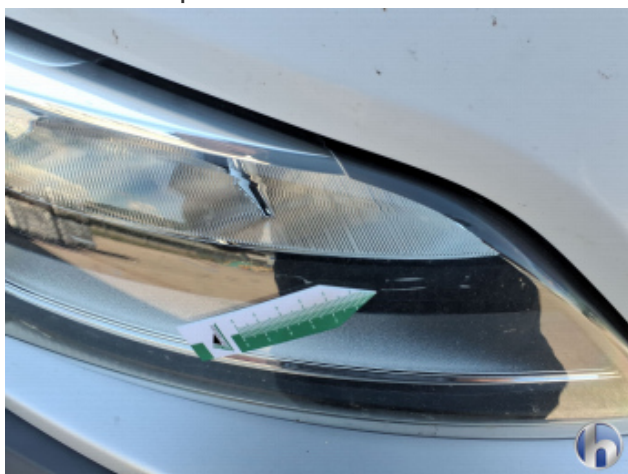
| 7. | Scheinwerfer Halogen -<br>Rechts | Kratzer | Erneuern |

7. Scheinwerfer Halogen - Rechts  
Kratzer - Erneuern

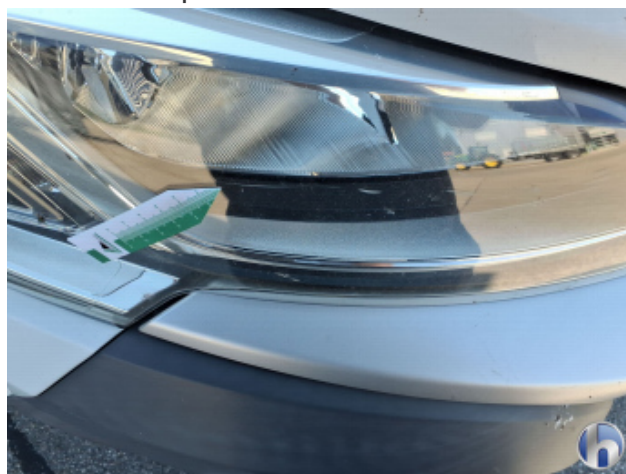
7. Scheinwerfer Halogen - Rechts  
Kratzer - Erneuern

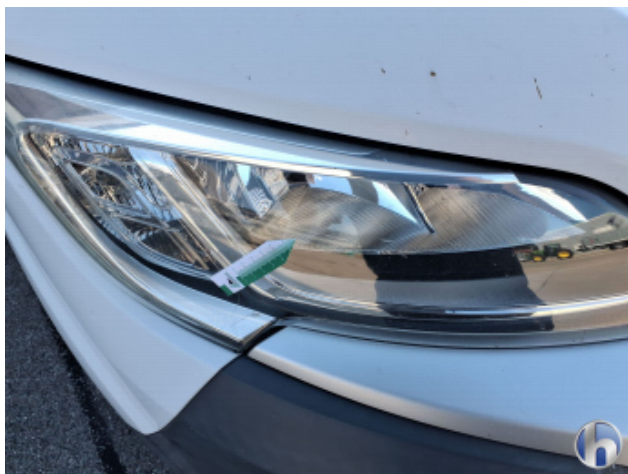
7. Scheinwerfer Halogen - Rechts  
Kratzer - Erneuern

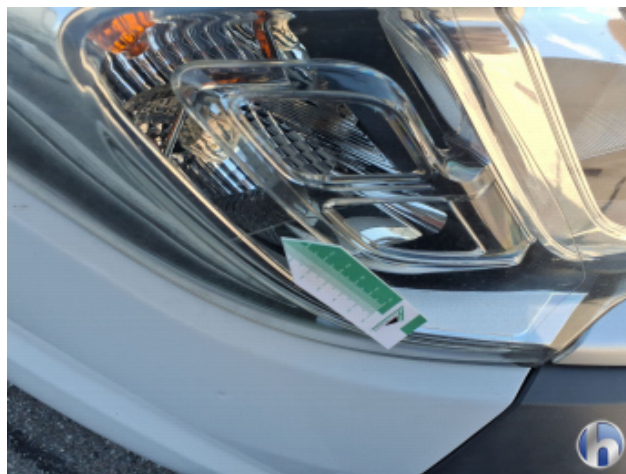
7. Scheinwerfer Halogen - Rechts  
Kratzer - Erneuern

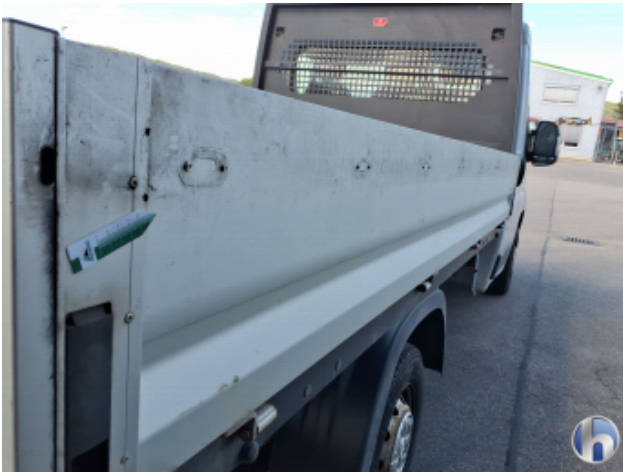
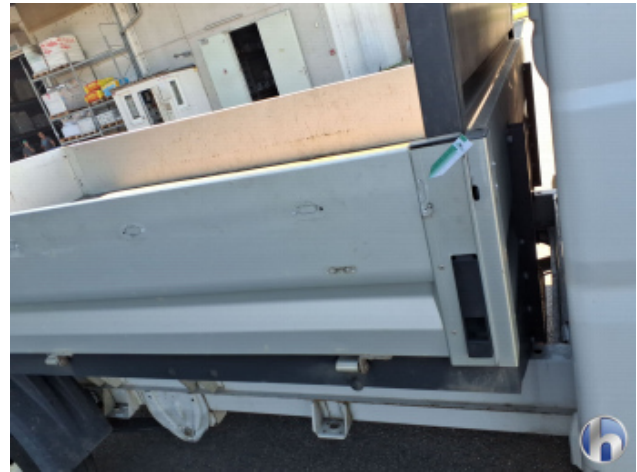
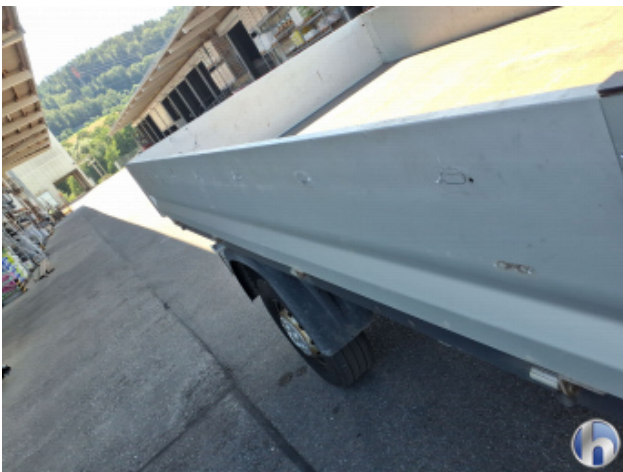
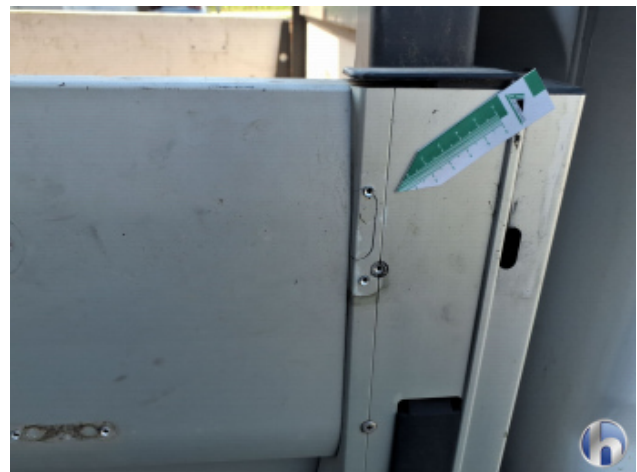
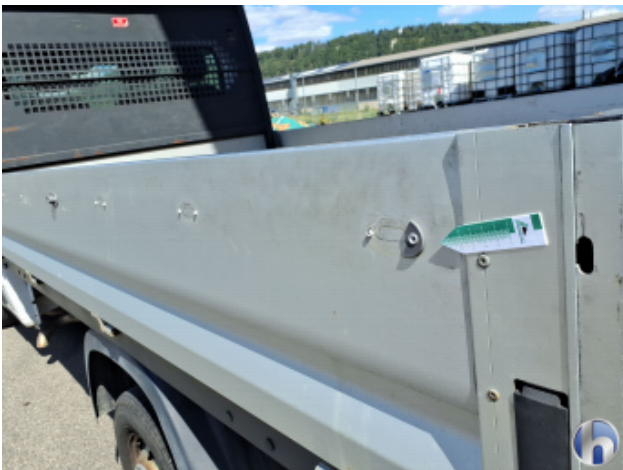
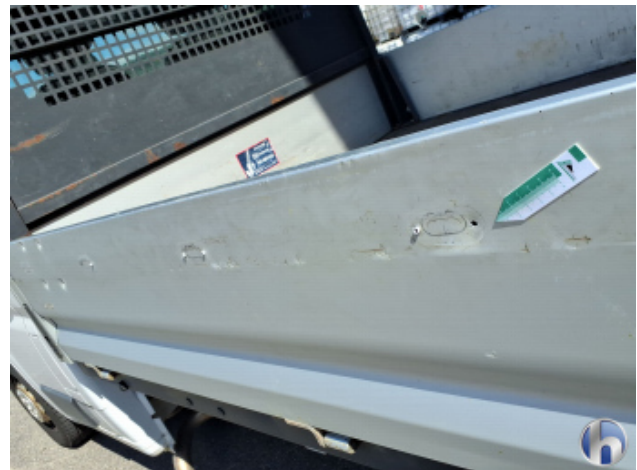
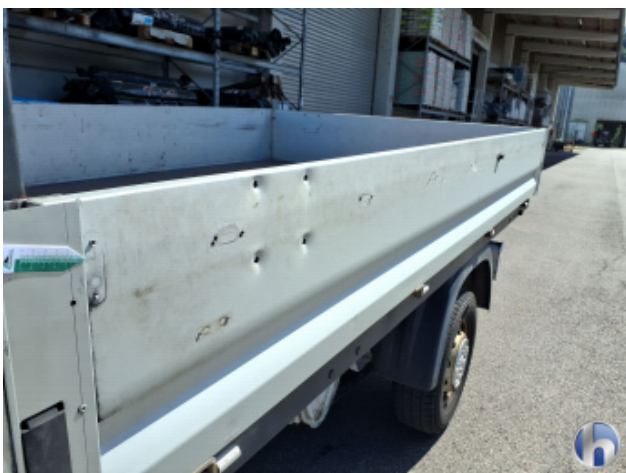
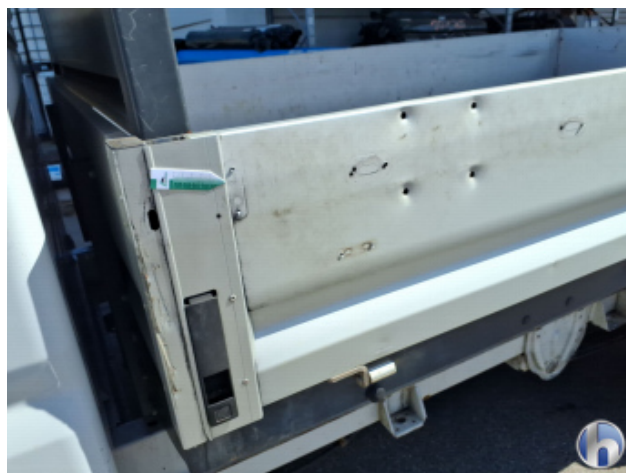
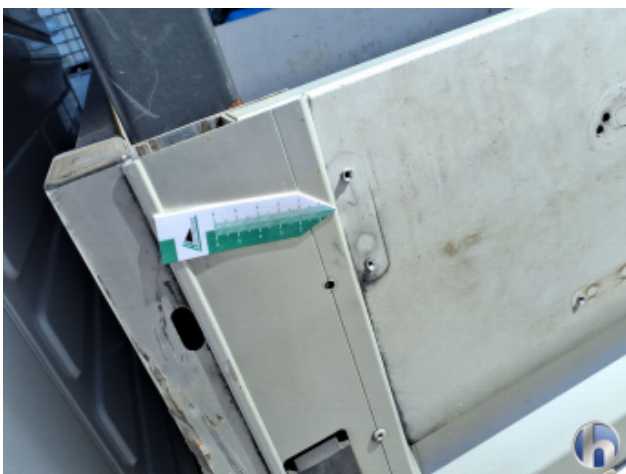
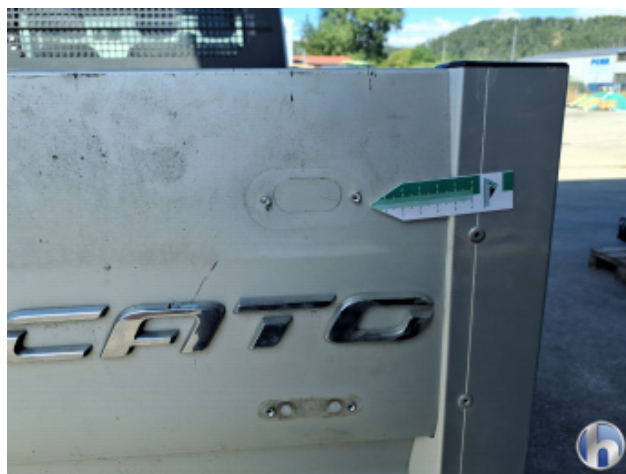
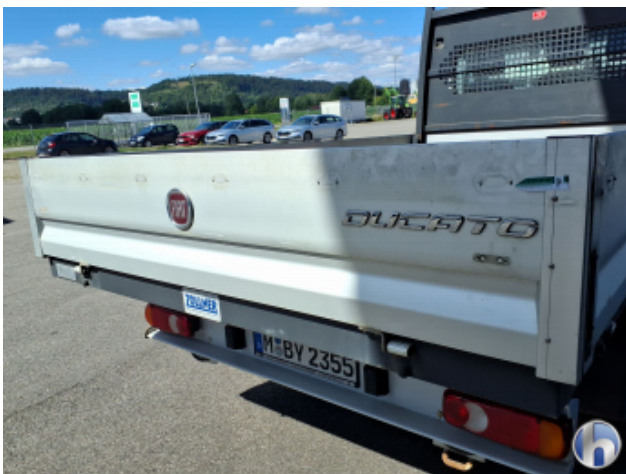
| 8. | Bordwand | Fehlt | Erneuern |

8. Bordwand  
Fehlt - Erneuern
