Wertgutachten

Ihr Auftrag vom	02.06.2026 durch Raiffeisen-Impuls Fuhrparkmanagement GmbH & Co. KG
Besichtigungsort	36272 Niederaula, Industriestraße 11
Besichtigungsdatum	19.06.2026
Referenznummern	0002072479

Fahrzeugident.-Nr.	WF0YXXTTGYNA76896		
Fahrzeugart	Transporter - Kasten geschlossen	Farbton / Lackart	Polar-Silber / Metallic
Hersteller	Ford	Nächste HU	keine Angabe
Typ / Verkaufsbez.	Transit Custom 2.0 TDCi 340 L2 Trend	Laufleistung abgelesen	95.872 km
Erstzulassung	17.03.2023	Emissionsklasse	Euro 6d
Getriebe / Gänge	Manuell / 6	Sitzplätze / Türen	2 / 4
Achsen / angetrieben	2 / 1	Anzahl Besitzer	unbekannt
Motorart	Reihenmotor / Diesel	Hubraum / Nennleistung	1.995 ccm / 96 KW
Antriebsart	Frontantrieb

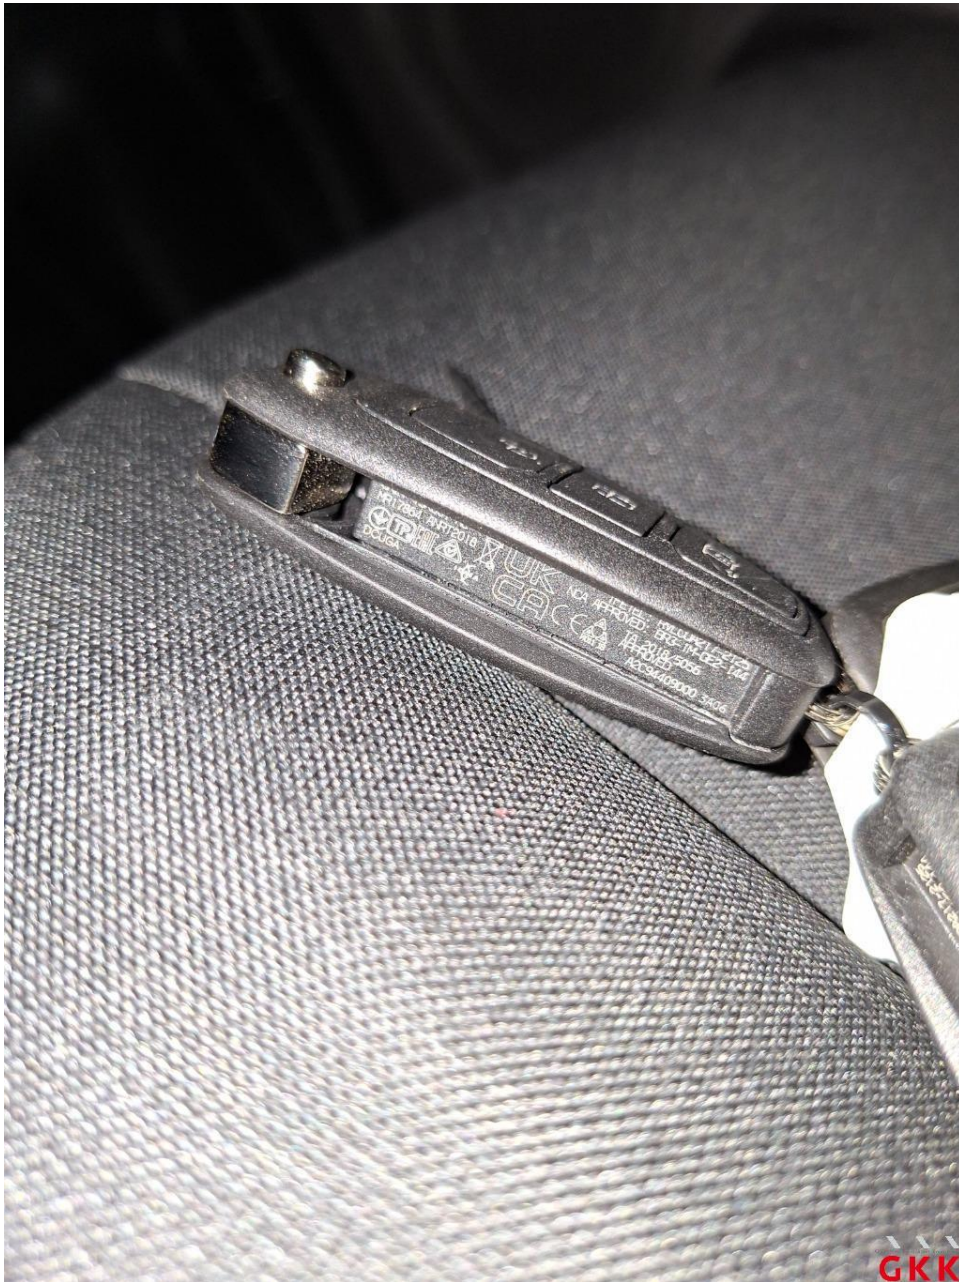
Bild 14 Hauptschlüssel, mit Fernbedienung, beschädigt, ersetzen

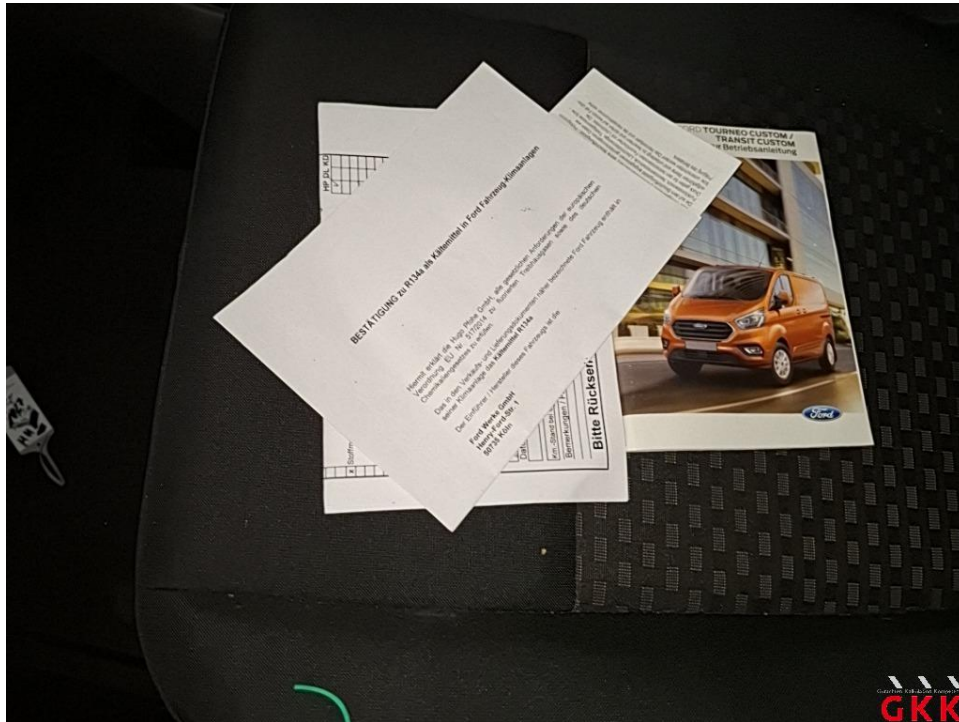
Bild 15 Inspektion groß, Kleintransporter, kein gültiger Nachweis vorhanden, durchführen

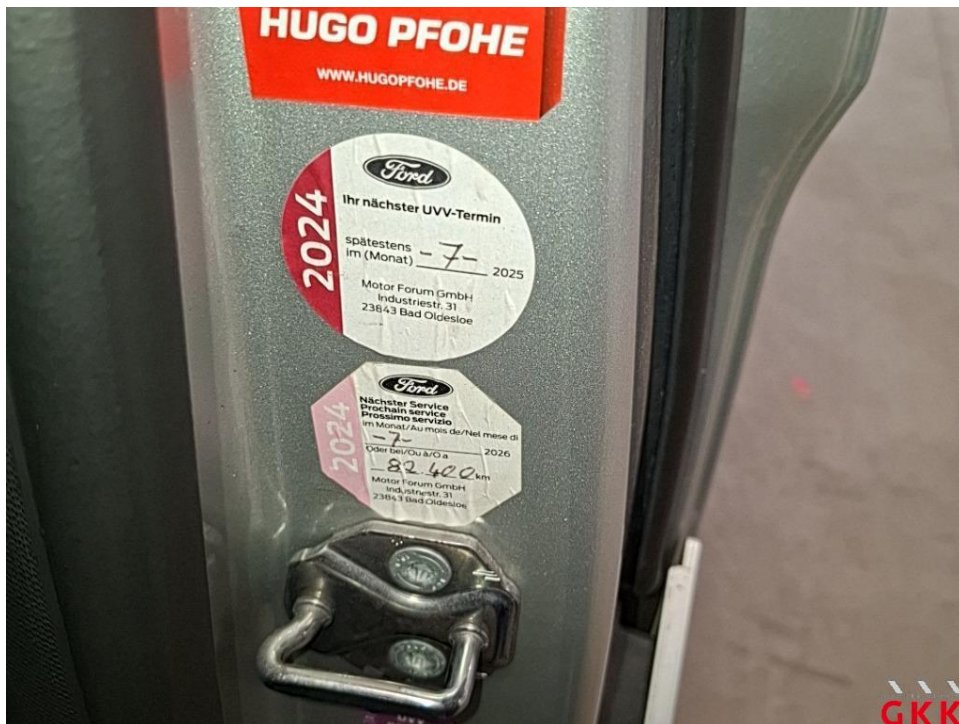
Bild 16 Inspektion groß, Kleintransporter, kein gültiger Nachweis vorhanden, durchführen

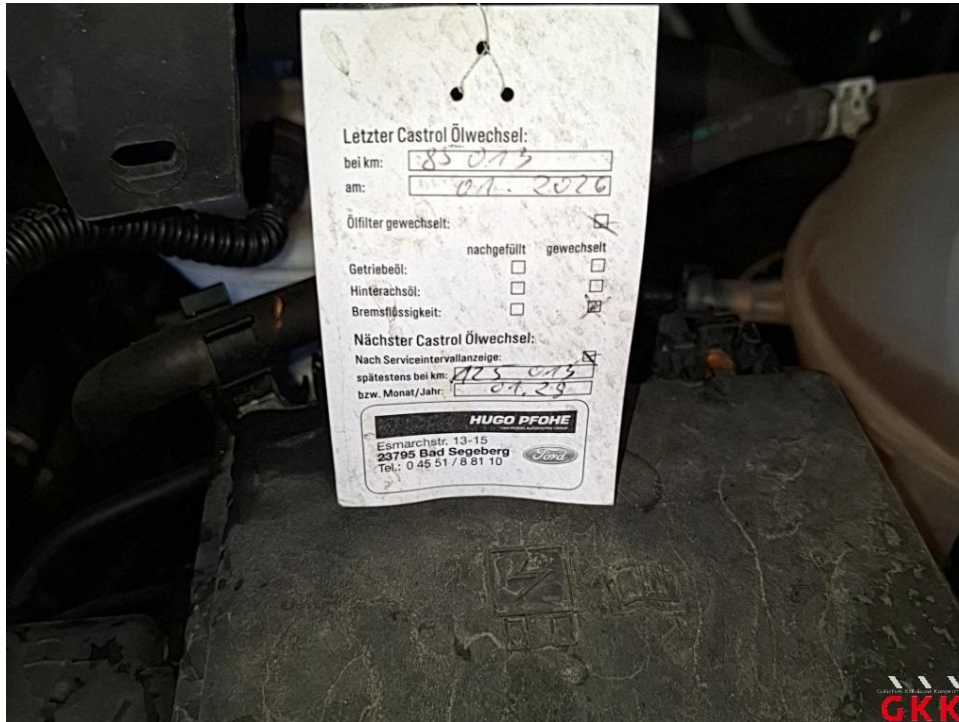
Bild 17 Inspektion groß, Kleintransporter, kein gültiger Nachweis vorhanden, durchführen

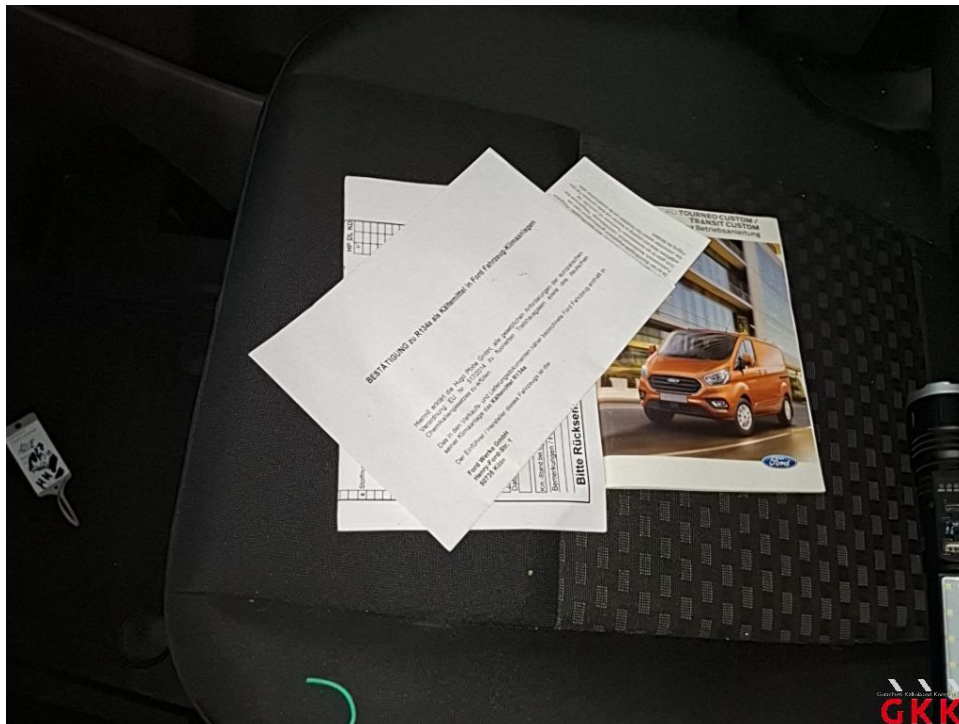
Bild 18 HU (Hauptunters.), PKW / Transporter, kein gültiger Nachweis vorhanden, durchführen

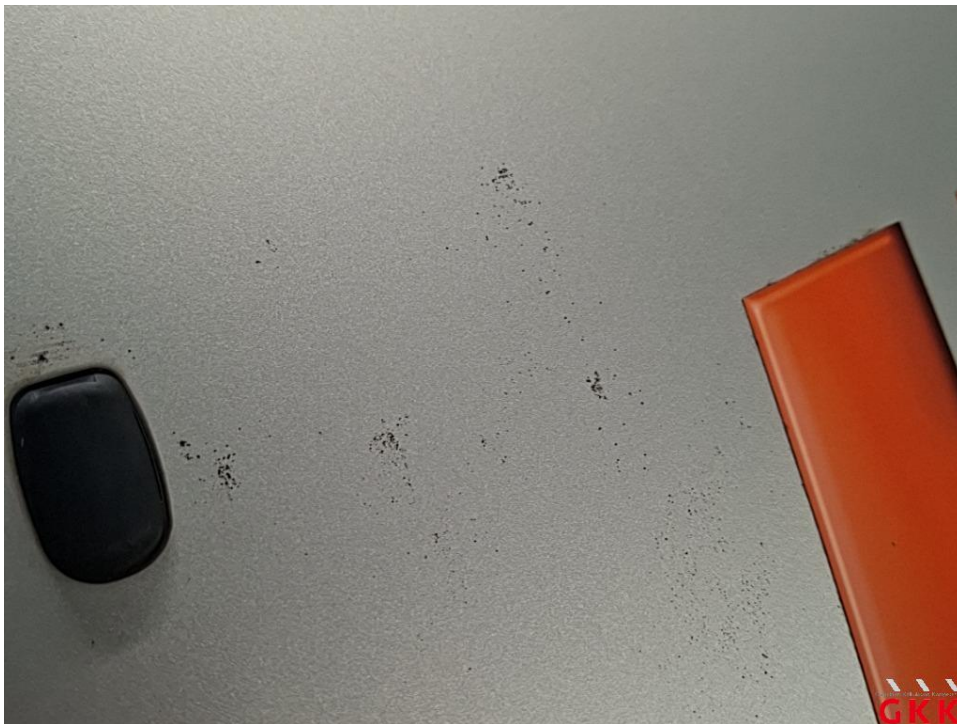
Wertbeeinflussende Faktoren		
Seite links (Angaben ohne MwSt.)	Reparaturkosten	MW
Seitenwand links, beschädigt, instand setzen - lackieren (Bild 22, Bild 23, Bild 24)	2124,31 €	1466,01 €
Heck (Angaben ohne MwSt.)	Reparaturkosten	MW
Heckklappe, beschädigt, instand setzen - lackieren (Bild 25, Bild 26, Bild 27)	1370,48 €	886,10 €
Interieur (Angaben ohne MwSt.)	Reparaturkosten	MW
Laderaum, verkratzt, Gebrauchsspur	0,00 €	0,00 €
Schlüssel/Schließanl. (Angaben ohne MwSt.)	Reparaturkosten	MW
Hauptschlüssel mit Fernbedienung, beschädigt, ersetzen (Bild 14)	233,77 €	233,77 €
Sonstiges (Angaben ohne MwSt.)	Reparaturkosten	MW
HU (Hauptunters.) PKW / Transporter, kein gültiger Nachweis vorhanden, durchführen (Bild 18)	132,77 €	132,77 €
Inspektion groß Kleintransporter, kein gültiger Nachweis vorhanden, durchführen (Bild 15, Bild 16, Bild 17)	640,85 €	640,85 €
Fahrzeug außen, Anhaftungsspuren, aufbereiten (Bild 19, Bild 20, Bild 21)	319,04 €	319,04 €

Bild 20 Fahrzeug, außen, Anhaftungsspuren, aufbereiten

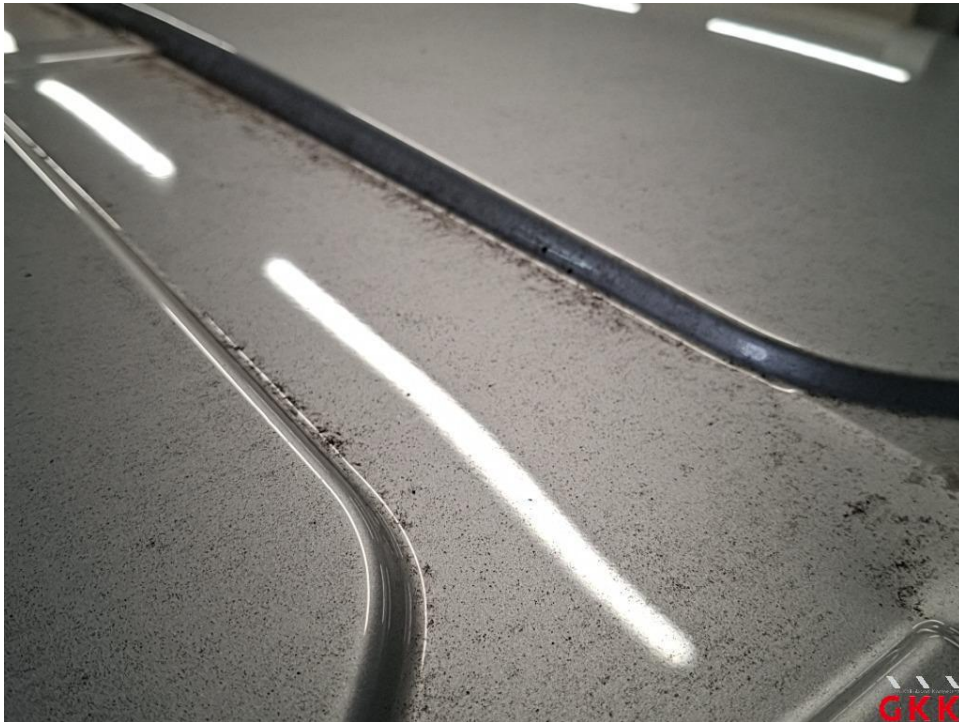
Bild 21 Fahrzeug, außen, Anhaftungsspuren, aufbereiten

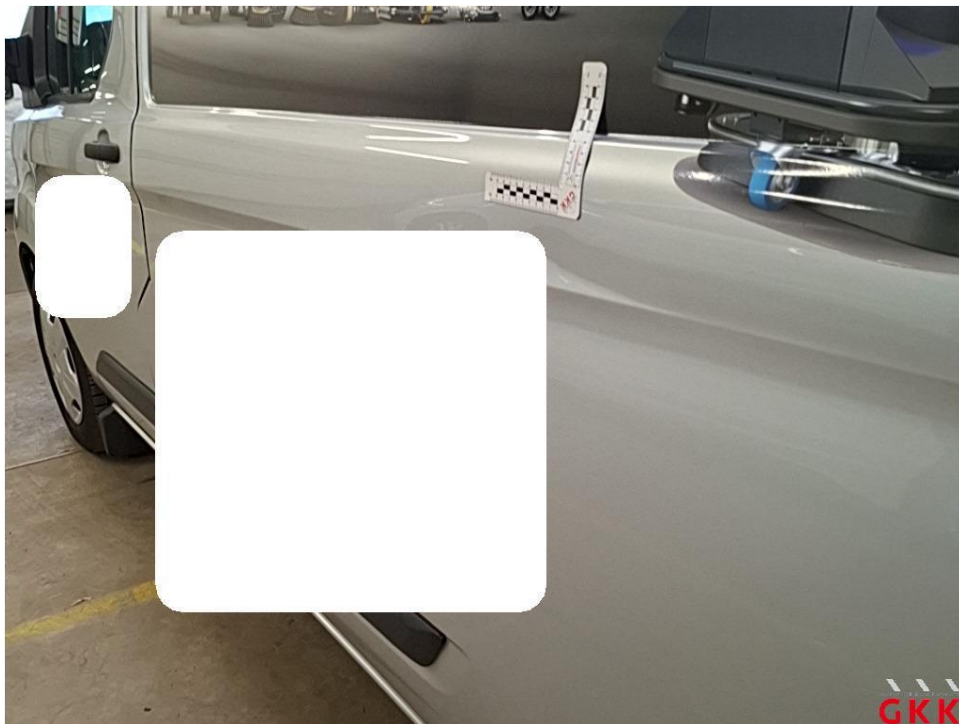
Bild 22 Seitenwand links, beschädigt, instand setzen - lackieren

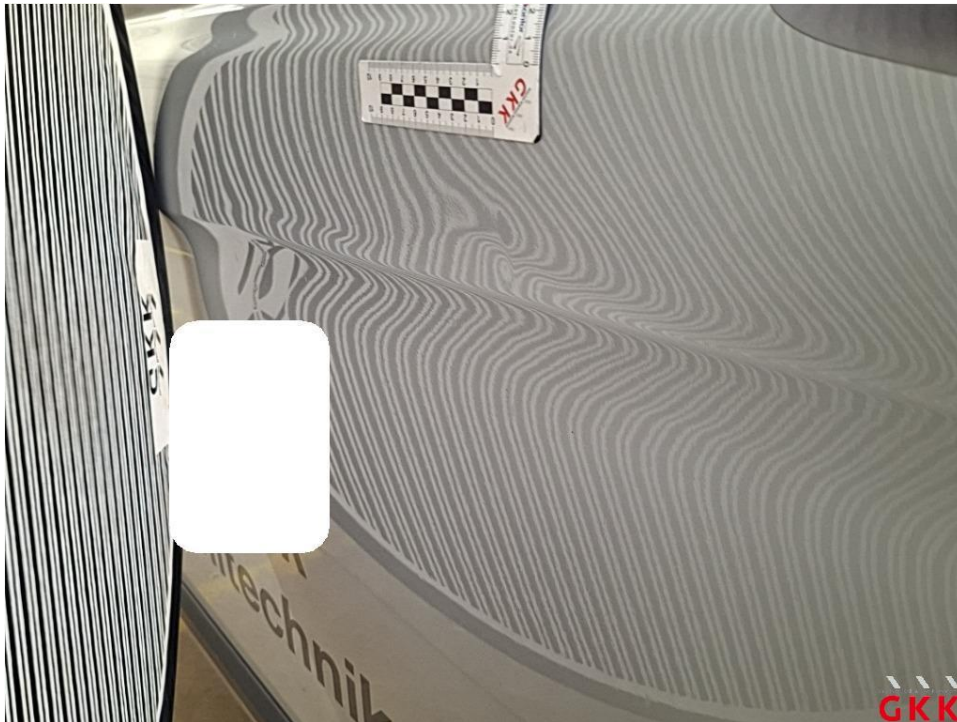
Bild 23 Seitenwand links, beschädigt, instand setzen - lackieren

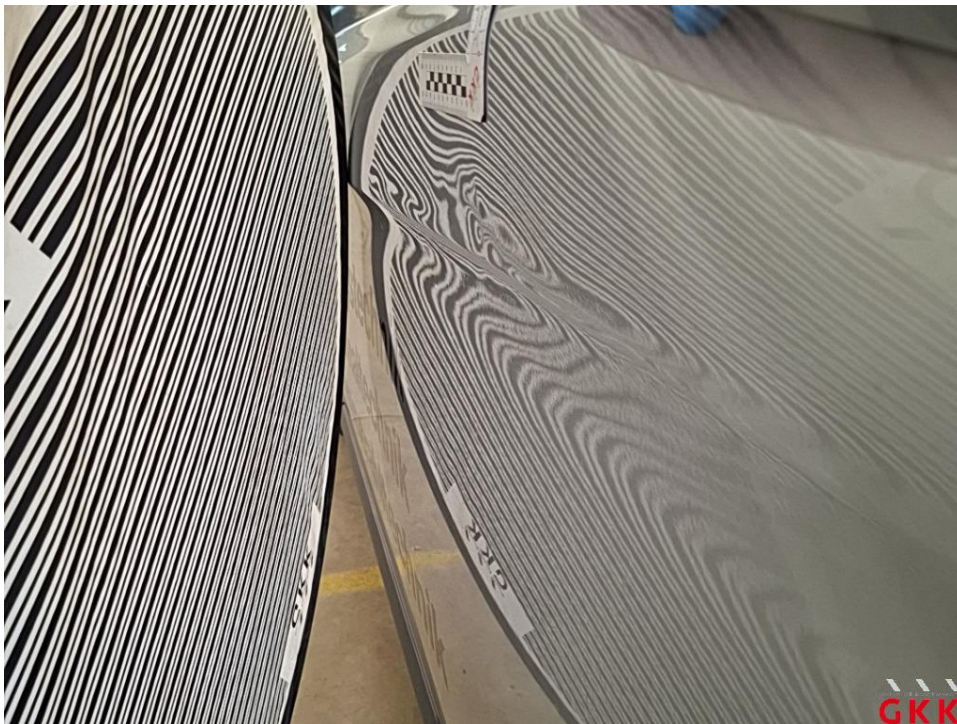
Bild 24 Seitenwand links, beschädigt, instand setzen - lackieren

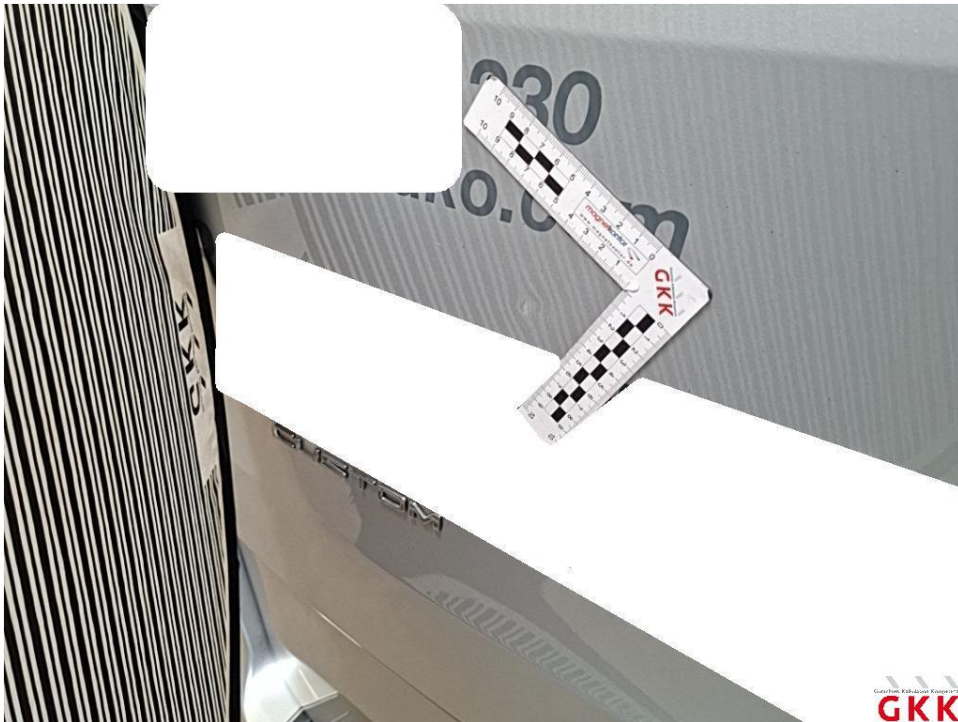
Bild 25 Heckklappe, beschädigt, instand setzen - lackieren

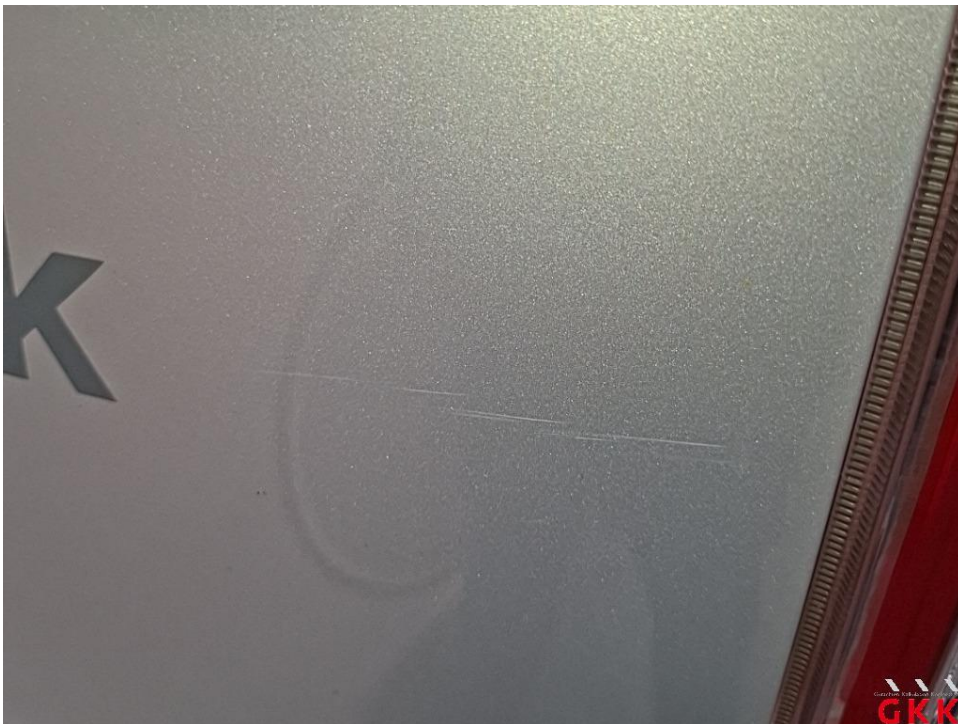
Bild 26 Heckklappe, beschädigt, instand setzen - lackieren

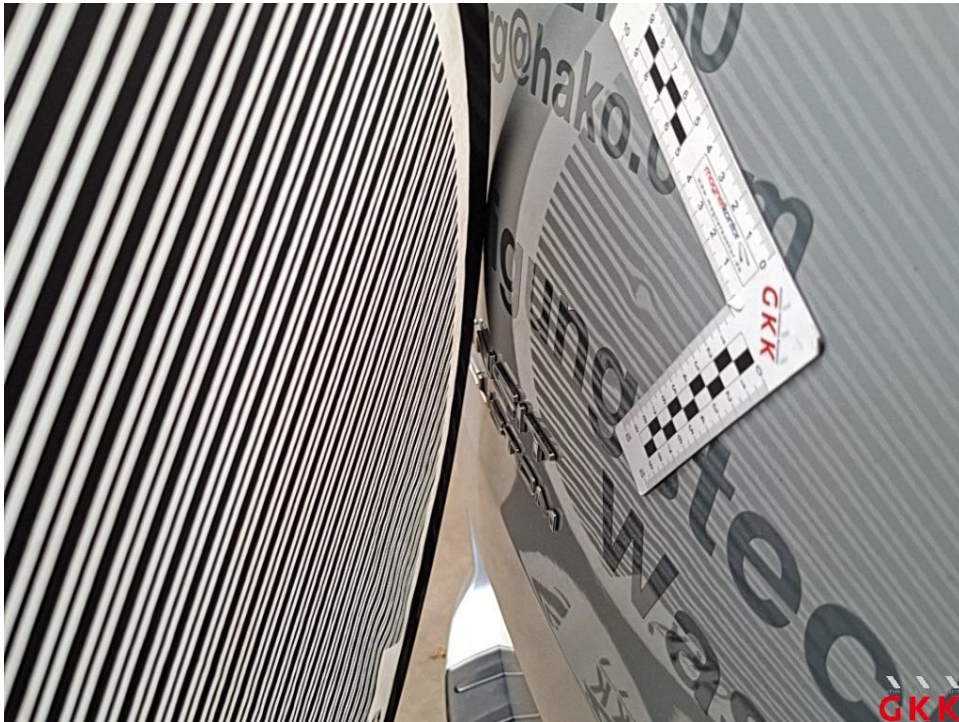
Bild 27 Heckklappe, beschädigt, instand setzen - lackieren
