BYD

BYD\_SEALU\_2024\_BYDSEALUDM15215CVBOOST

TELAD: LGXC74C43S0355412

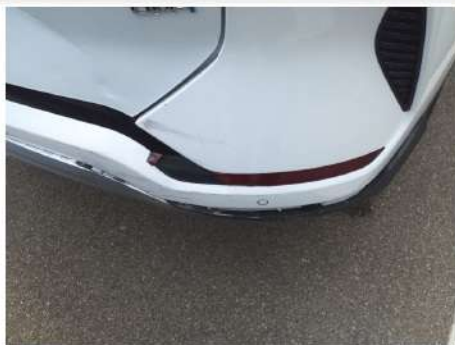
Catadiottro / Posteriore Destro / Rotto

Catadiottro / Posteriore Destro

Rotto

Sostituzione

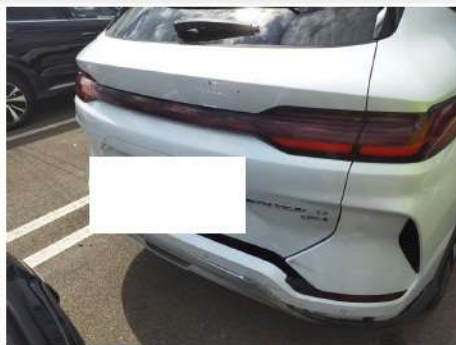
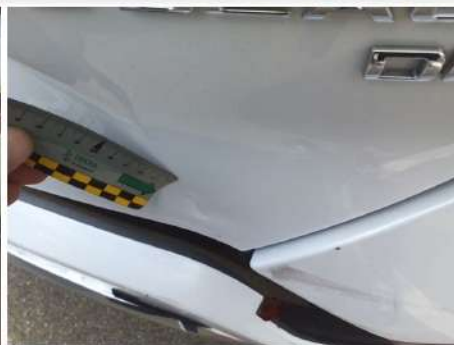
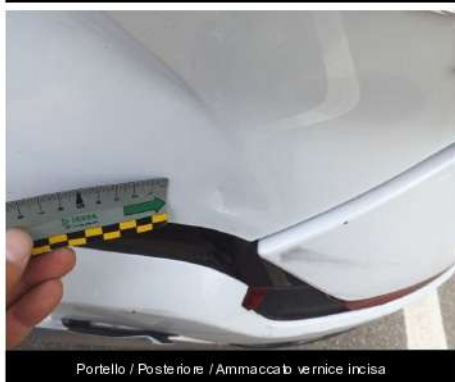
Portello / Posteriore / Ammaccato vernice incisa

Portello / Posteriore

Ammaccato vernice incisa

Riparazione

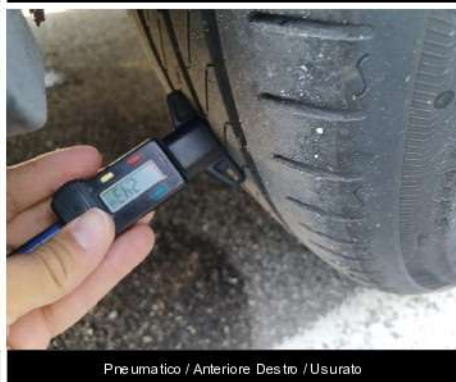
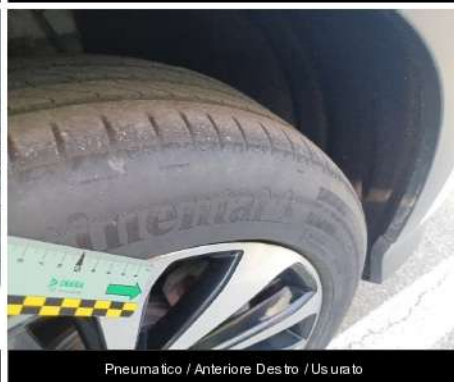
Pneumatico / Anteriore Destro / Usurato

| Anteriore Destro | CONTINENTAL | 235 / 50 / 19 / Estivo | 2.4 mm |

Pneumatico / Anteriore Destro

Usurato

Sostituzione

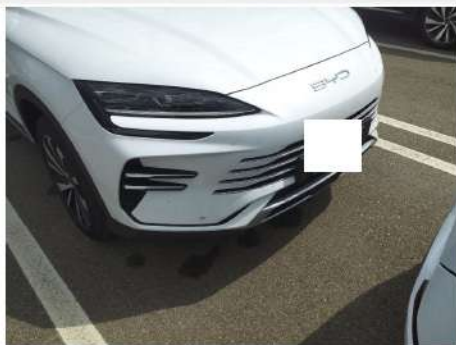
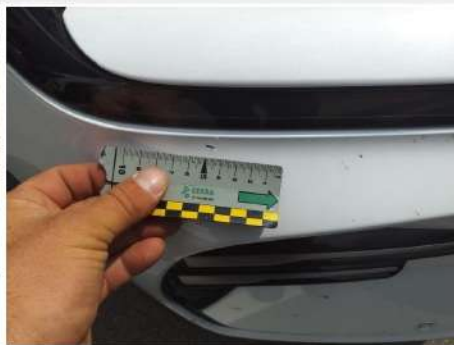
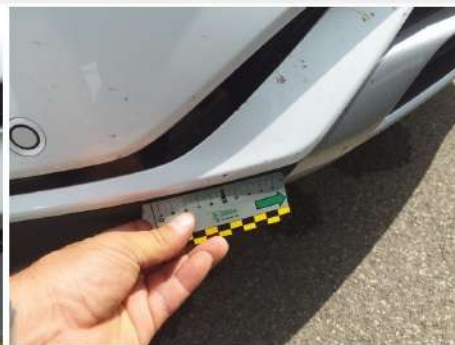
Paraurti / Anteriore / Riga

| # | Elemento | Danno | Operazione |
|---|---|---|---|
| 005 | Paraurti / Anteriore | Riga | Riparazione |

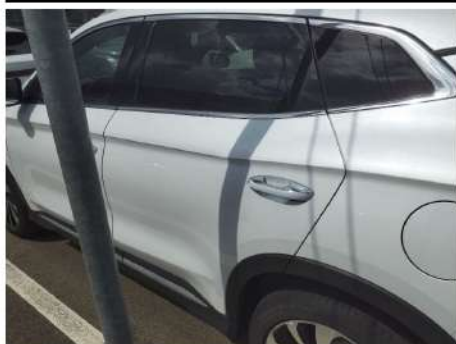
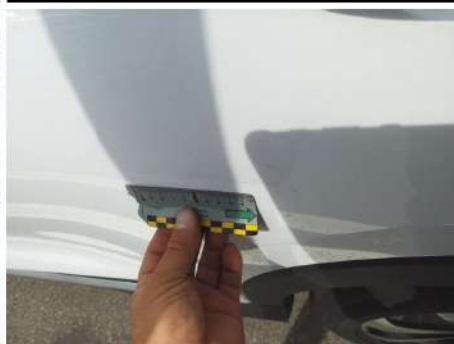
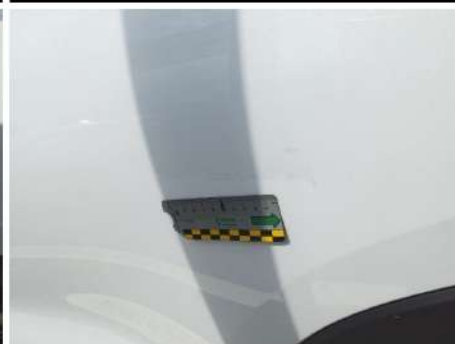
Porta / Posteriore Sinistro / Ammaccato vernice incisa

| # | Elemento | Danno | Operazione |
|---|---|---|---|
| 006 | Porta / Posteriore Sinistro | Ammaccato vernice incisa | Riparazione |

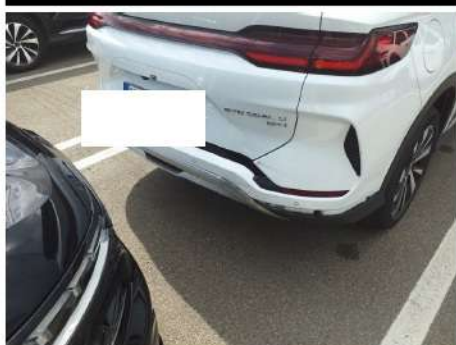
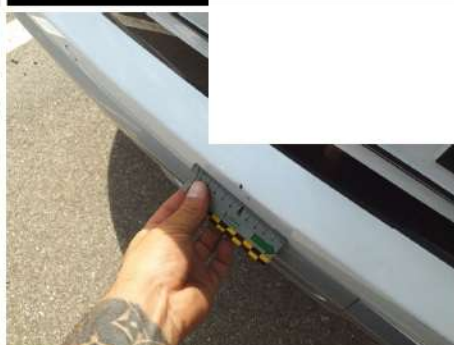
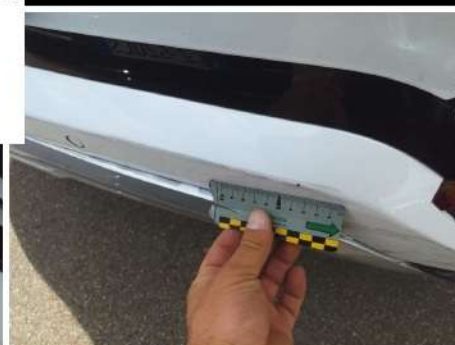
Paraurti / Posteriore / Riga

| # | Elemento | Danno | Operazione |
|---|---|---|---|
| 007 | Paraurti / Posteriore | Riga | Riparazione |

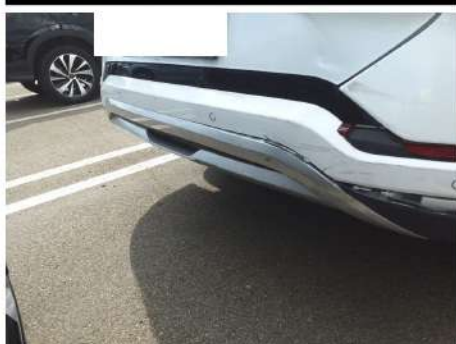
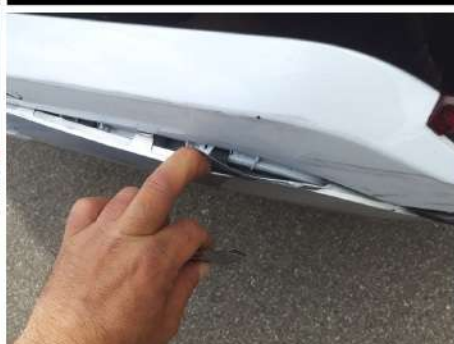
Spoiler / Posteriore / Rotto

Spoiler / Posteriore

Rotto

Sostituzione

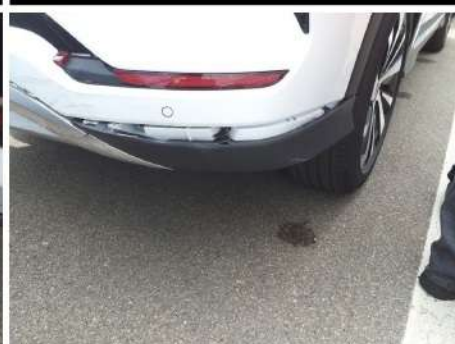
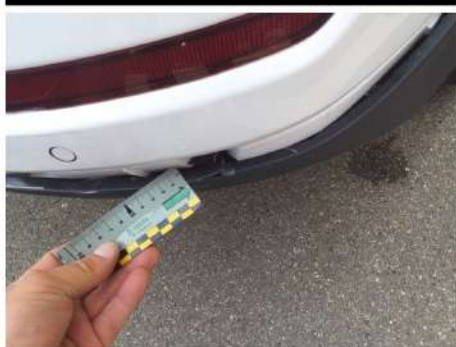
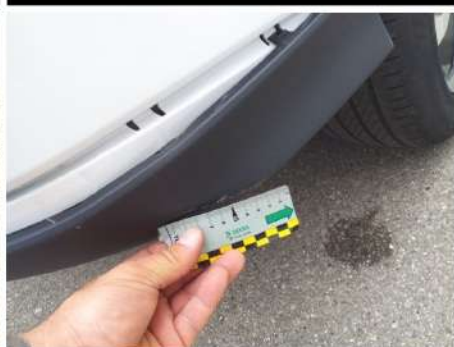
Parte inferiore paraurti / Posteriore / Rotto

Parte inferiore paraurti / Posteriore

Rotto

Sostituzione

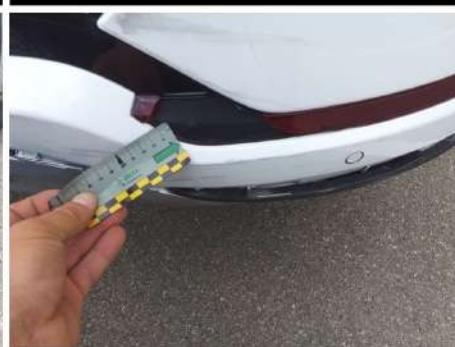
Catadio ttro / Posteriore Destro / Rotto

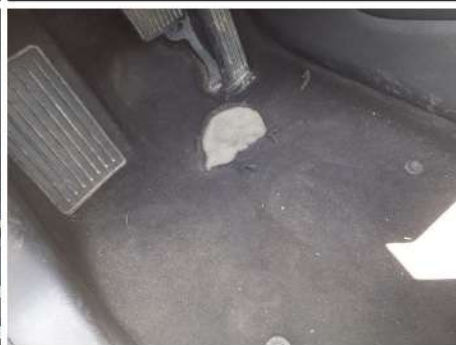
Moquette / Anteriore Sinistro / Tagliato/Strappato

| # | Elemento | Danno | Operazione |
|---|---|---|---|
| 001 | Moquette / Anteriore Sinistro | Tagliato/Strappato | Sostituzione |

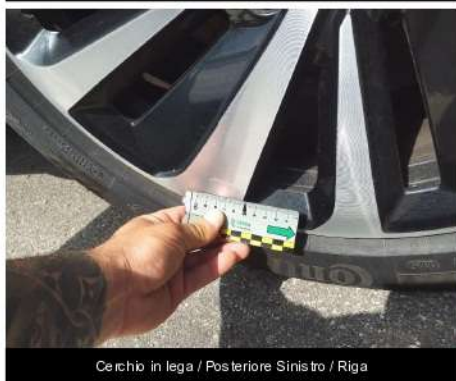
Cerchio in lega / Posteriore Sinistro / Riga

| # | Elemento | Danno | Operazione |
|---|---|---|---|
| 002 | Cerchio in lega / Posteriore Sinistro<br>Diametro Cerchio/Pneumatico : 19 " | Riga | Smart repair |

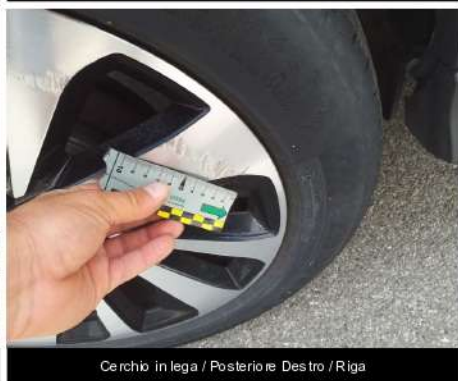
Cerchio in lega / Posteriore Destro / Riga

| # | Elemento | Danno | Operazione |
|---|---|---|---|
| 003 | Cerchio in lega / Posteriore Destro<br>Diametro Cerchio/Pneumatico : 19 " | Riga | Smart repair |

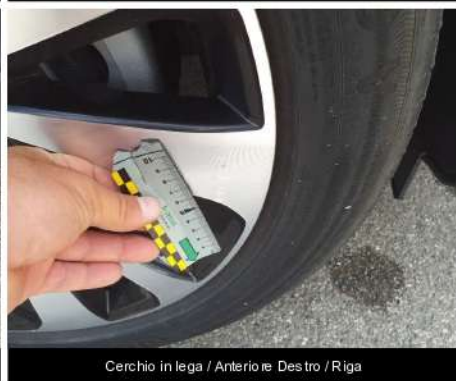
Cerchio in lega / Anteriore Destro / Riga

| # | Elemento | Danno | Operazione |
|---|---|---|---|
| 004 | Cerchio in lega / Anteriore Destro<br>Diametro Cerchio/Pneumatico : 19 " | Riga | Smart repair |
