## Wertgutachten

| Besichtigungsort | 36272 Niederaula, Industriestraße 11 |

| <b>Fahrzeugident.-Nr.</b> | <b>W0VZT8GPXN1048807</b> | | |
| <b>Typ / Verkaufsbez.</b> | Insignia B Sports Tourer 2.0 CDTI Business | <b>Laufleistung abgelesen</b> | 101.952 km |

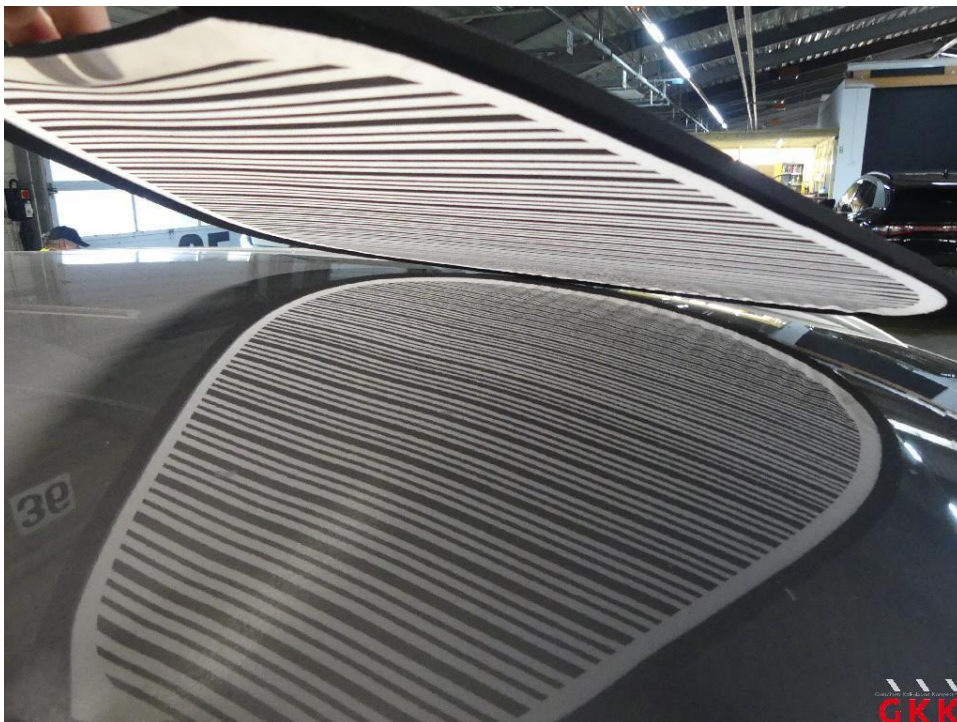
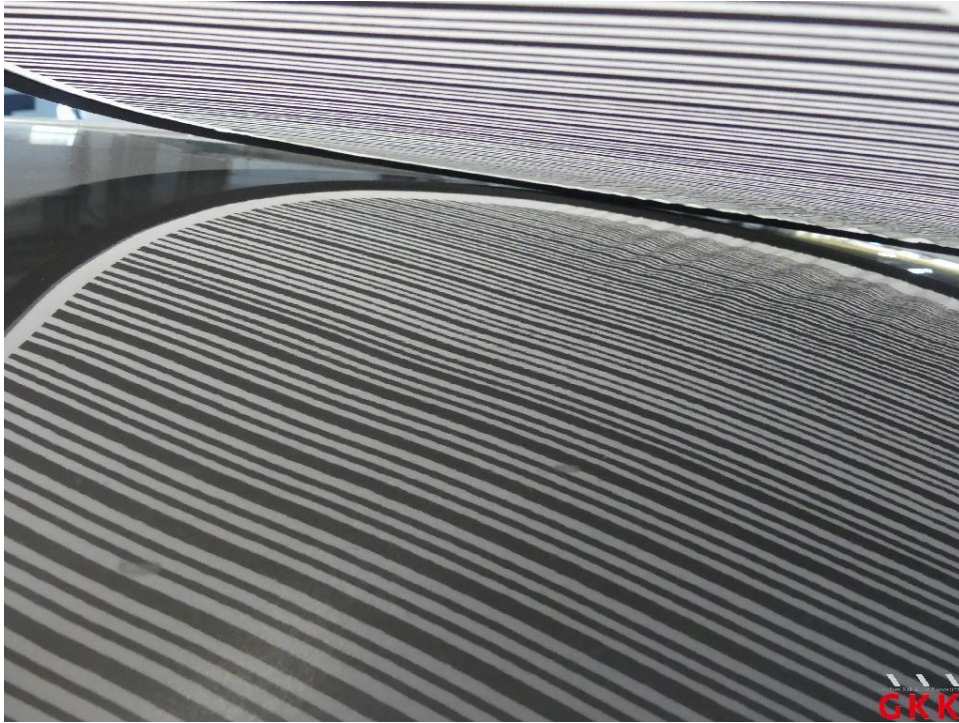
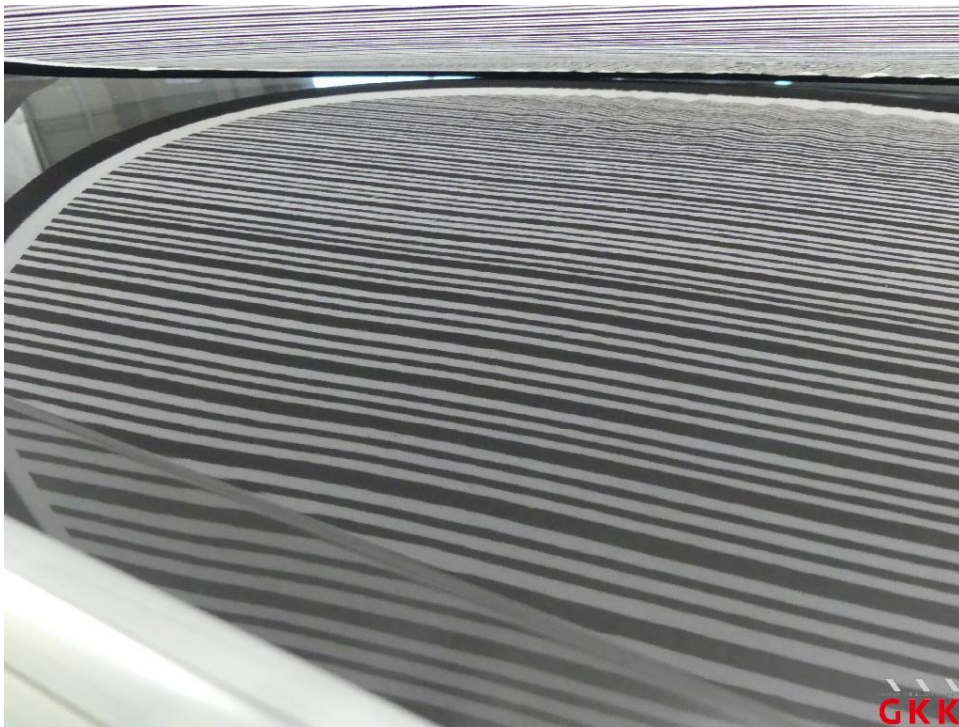
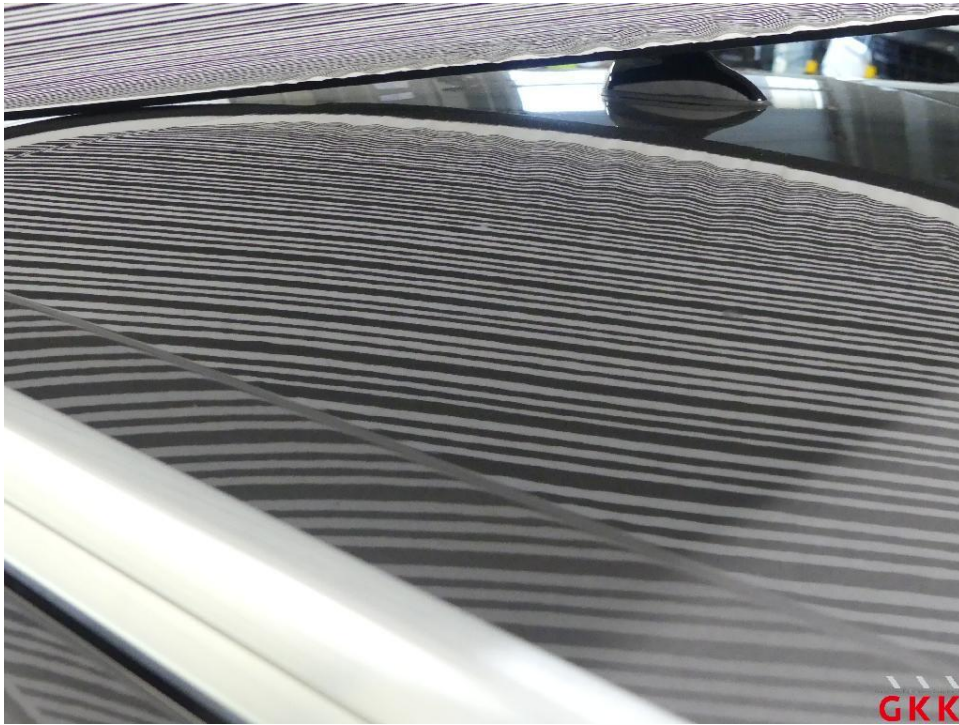
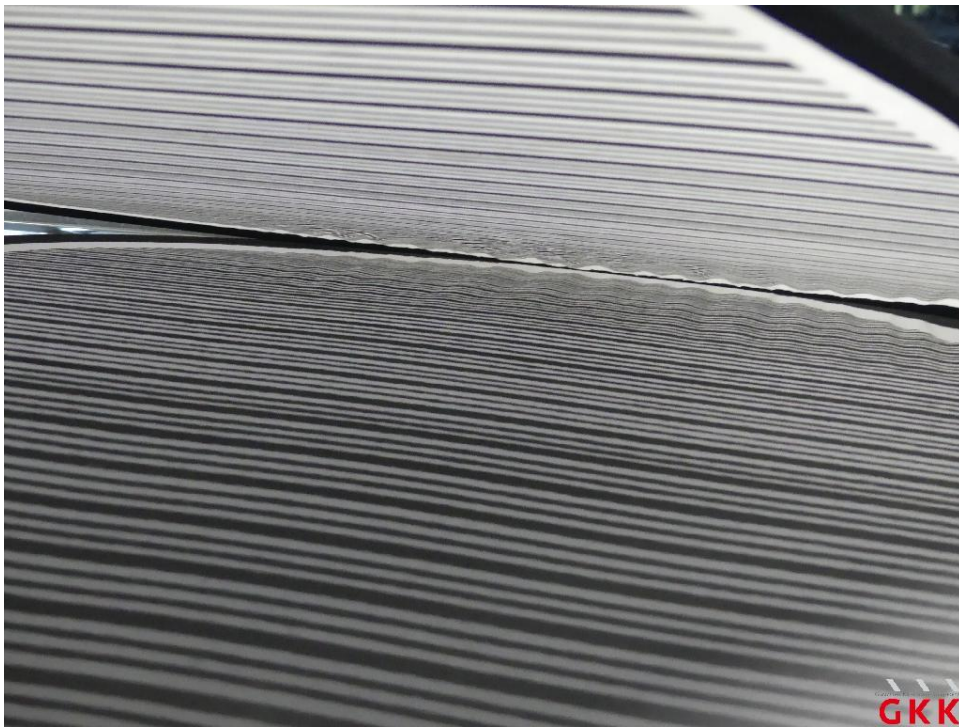
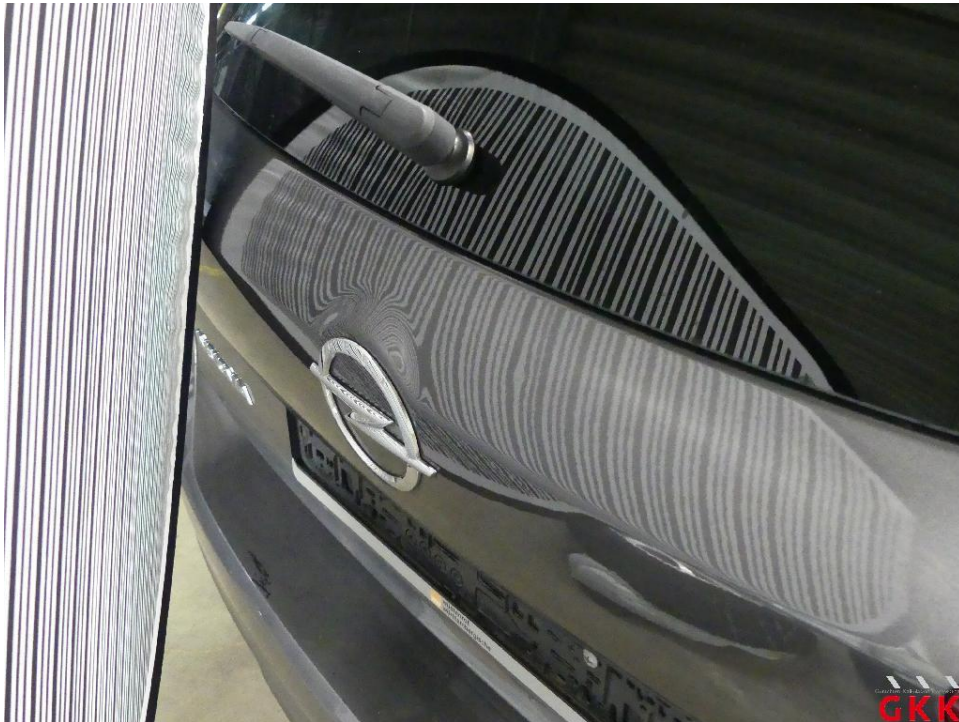
| Seite links (Angaben ohne MwSt.) | Reparaturkosten | MW |
|---|---|---|
| Fahrzeug, Hagelschaden, kalt drücken (Bild 16, Bild 17, Bild 18, Bild 19, Bild 20, Bild 21) | 478,56 € | 478,56 € |

Bild 16 Fahrzeug, Hagelschaden, kalt drücken

Bild 17 Fahrzeug, Hagelschaden, kalt drücken

Bild 18 Fahrzeug, Hagelschaden, kalt drücken

Bild 19 Fahrzeug, Hagelschaden, kalt drücken

Bild 20 Fahrzeug, Hagelschaden, kalt drücken

Bild 21 Fahrzeug, Hagelschaden, kalt drücken

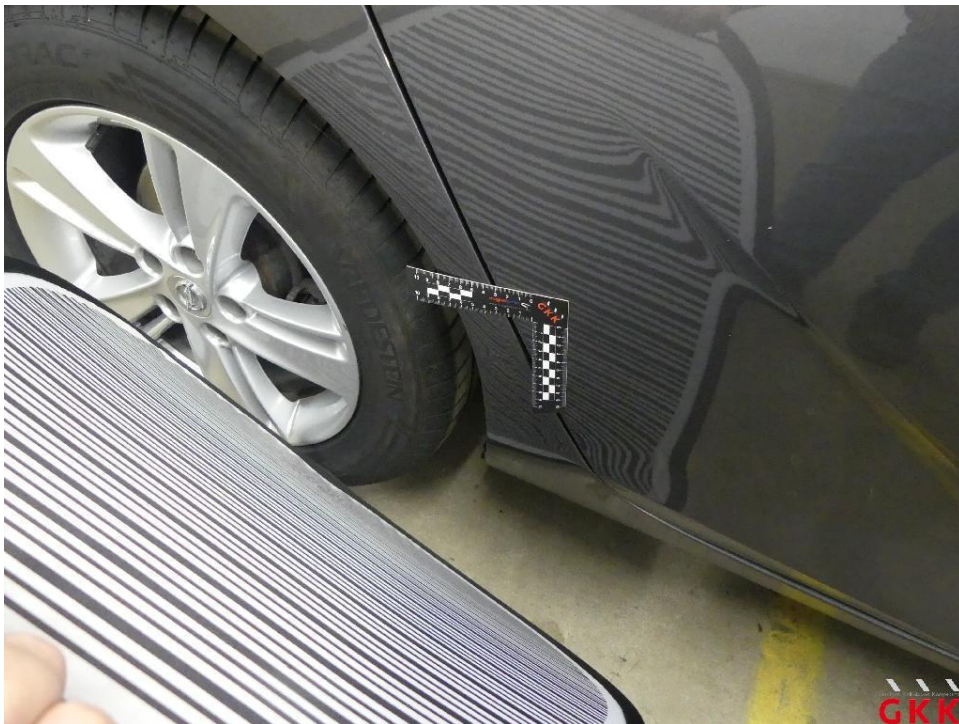
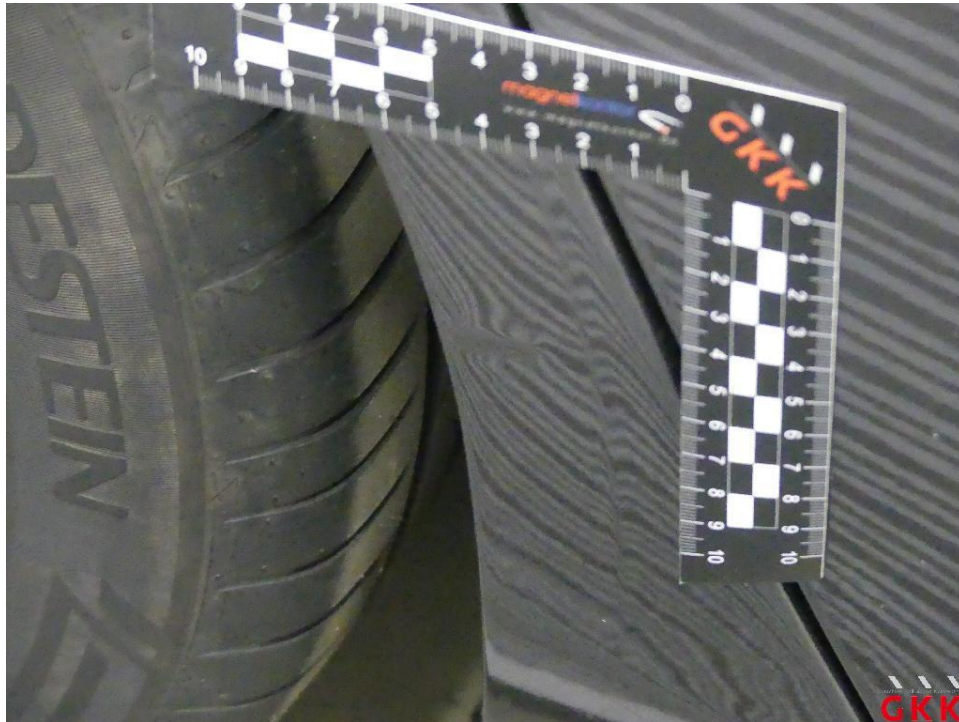
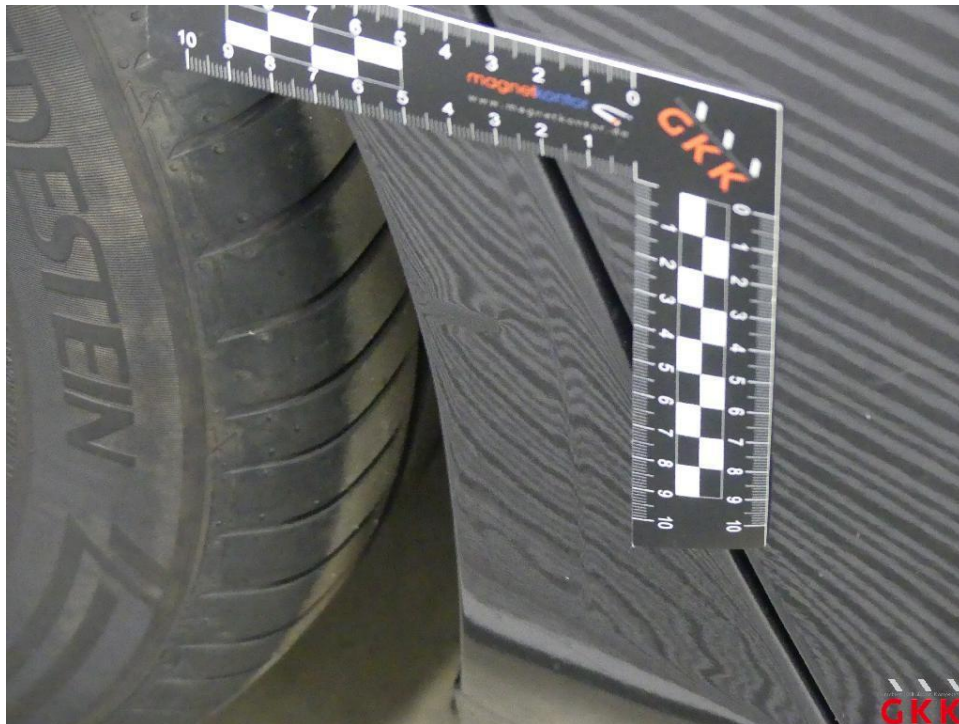
| Seite links (Angaben ohne MwSt.) | Reparaturkosten | MW |
|---|---|---|
| Seitenwand rechts, beschädigt, instand setzen - lackieren (Bild 22, Bild 23, Bild 24) | 678,50 € | 409,07 € |

Bild 22 Seitenwand rechts, beschädigt, instand setzen - lackieren

Bild 23      Seitenwand rechts, beschädigt, instand setzen - lackieren

Bild 24      Seitenwand rechts, beschädigt, instand setzen - lackieren

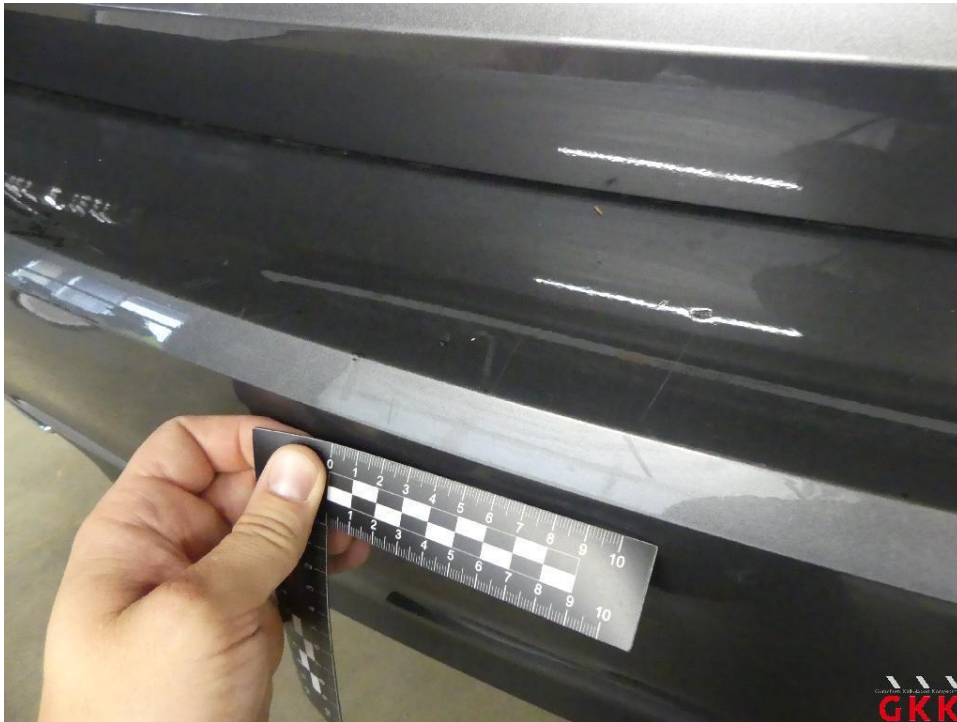
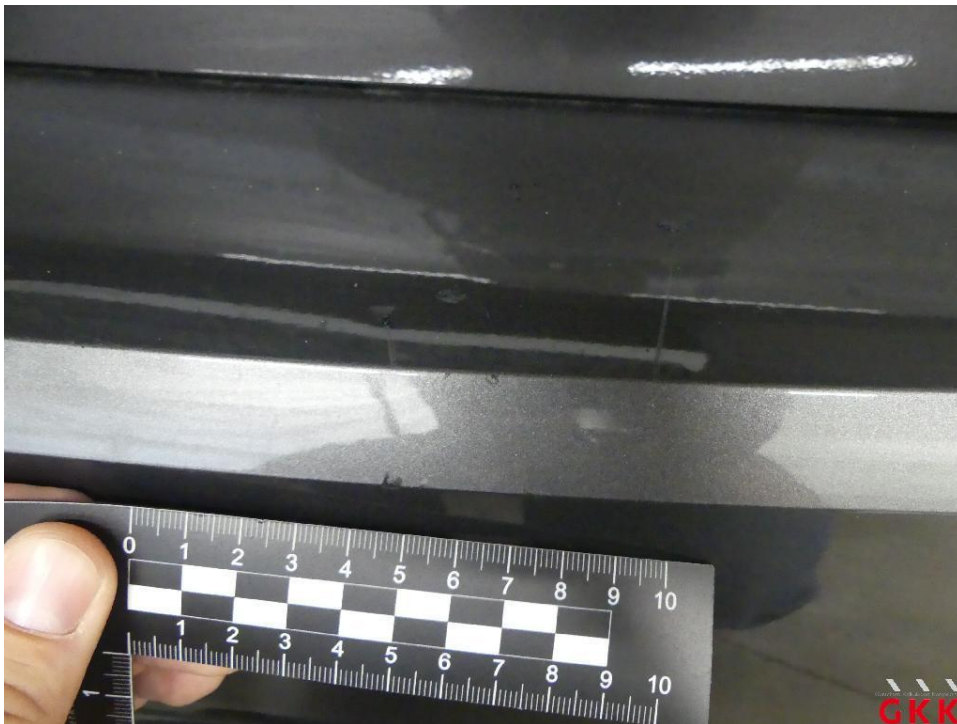
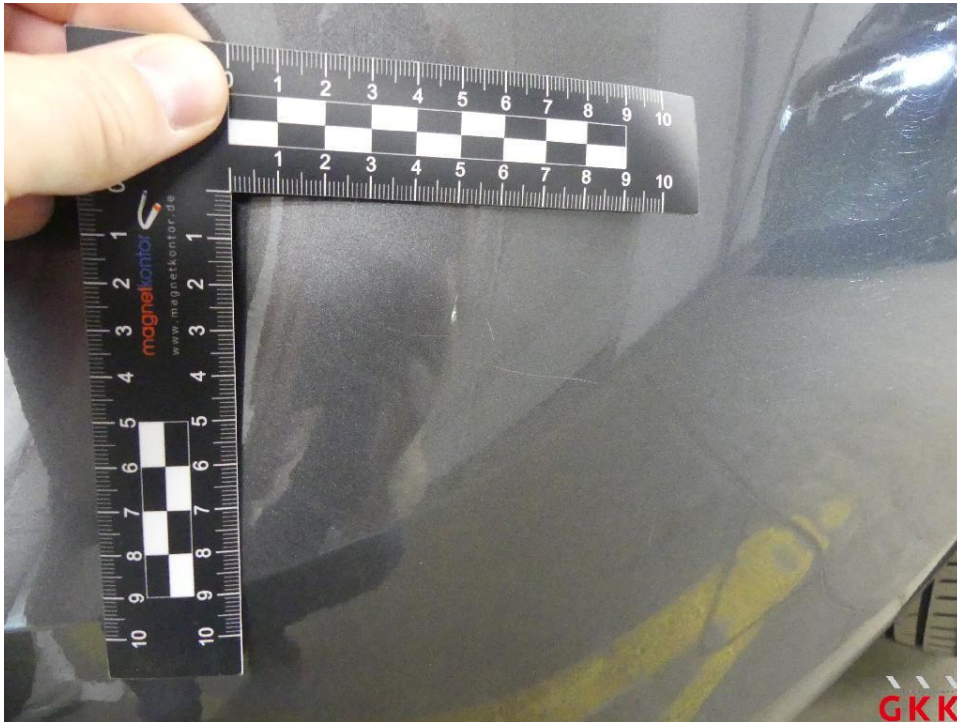
| Seite links (Angaben ohne MwSt.) | Reparaturkosten | MW |
|---|---|---|
| Stoßfänger hinten Verkleidung -lackiert-, verkratzt, lackieren (Bild 25, Bild 26, Bild 27) | 862,09 € | 474,15 € |

Bild 25 Stoßfänger hinten, Verkleidung -lackiert-, verkratzt, lackieren

Bild 26 Stoßfänger hinten, Verkleidung -lackiert-, verkratzt, lackieren

Bild 27 Stoßfänger hinten, Verkleidung -lackiert-, verkratzt, lackieren

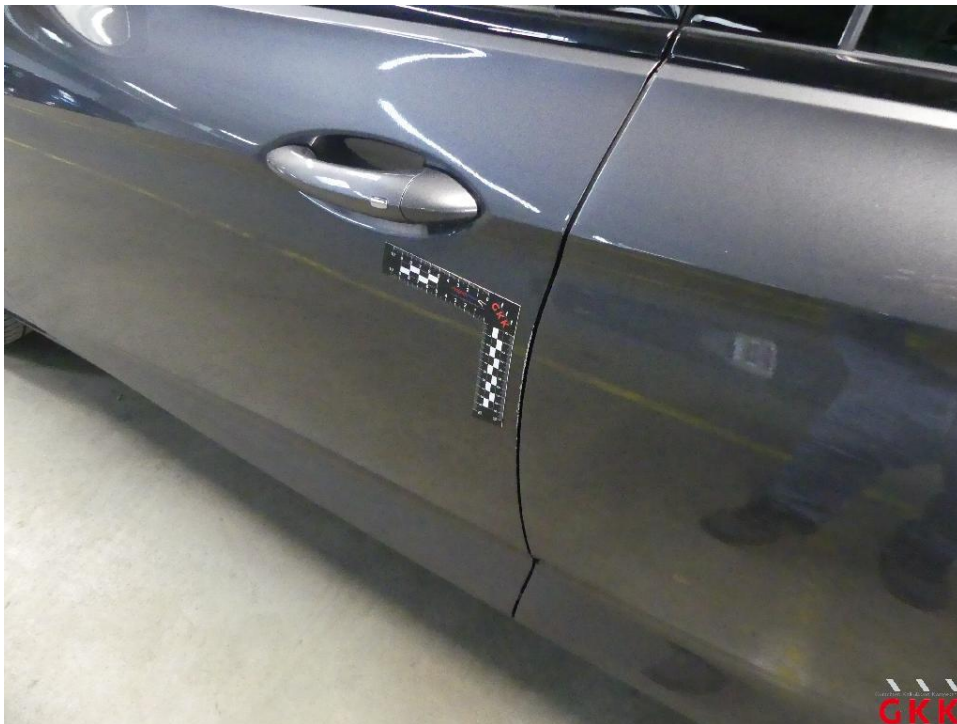
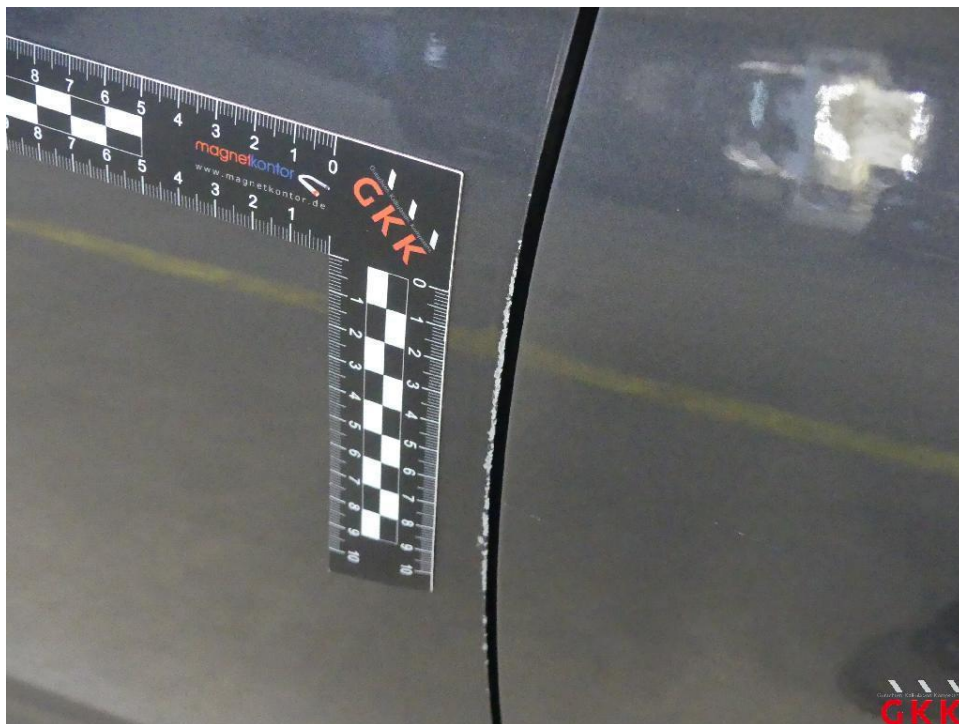
| Seite links (Angaben ohne MwSt.) | Reparaturkosten | MW |
|---|---|---|
| Tür vorne links Kante, verkratzt, auslegen, schleifen, polieren (Bild 28, Bild 29) | 116,38 € | 116,38 € |

Bild 28 Tür vorne links, Kante, verkratzt, auslegen, schleifen, polieren

Bild 29 Tür vorne links, Kante, verkratzt, auslegen, schleifen, polieren
