# Zustandsbericht

Protokollnummer: 46119007  
Auftrags-Nr / Referenz: 26435824  
Besichtigungsdatum: 10.06.2026

| Hersteller / Modell | MAXUS Deliver 9 2.0 Transporter RWD LUXURY | | |

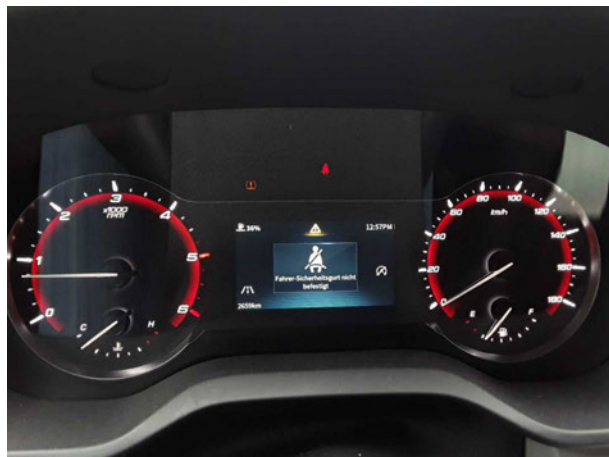
| Nr. | Bauteilgruppe | Beschreibung |
|---|---|---|
| 1 | Instrumententafel | Kontrollleuchte (Reifendruck) - leuchtet - befunden ggf. instandsetzen |

**Beschädigung #1:** Instrumententafel: Kontrollleuchte (Reifendruck) - leuchtet - befunden ggf. instandsetzen

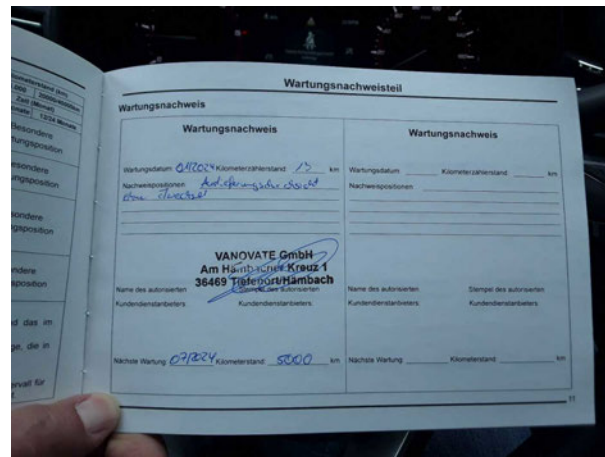
| Nr. | Bauteilgruppe | Beschreibung |
|---|---|---|
| 3 | Unterlagen | Serviceheft (Wartung - 20000km/12Monate - unvollständig) - entspricht nicht den Herstellervorgaben - Wertminderung |

**Beschädigung #3:** Unterlagen: Serviceheft (Wartung - 20000km/ 12Monate - unvollständig) - entspricht nicht den Herstellervorgaben

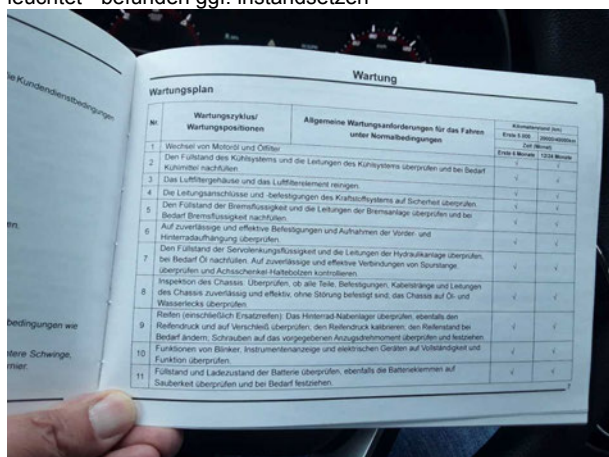
**Beschädigung #3:** Unterlagen: Serviceheft (Wartung - 20000km/ 12Monate - unvollständig) - entspricht nicht den Herstellervorgaben -
