Fahrzeugbeschreibung

Fahrzeug: FORD S-MAX 2,0 EcoBlue 140kW Edition Auto Van5-türig 1995 ccm 190 PS / 140 KW Diesel 8-Gang Automatik

Zustandsbericht

Besichtigungsdatum: 28.05.2026
Protokollnummer: 45663451
Anlieferungsdatum: 28.05.2026

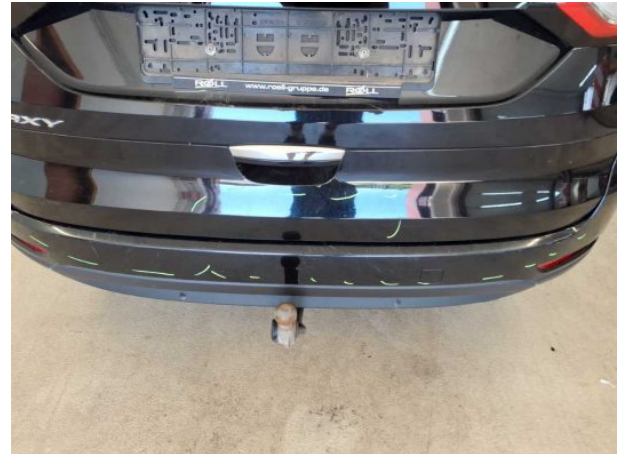
Beschädigung #3: Heckklappe/-tür: Heckklappe - verkratzt / verschürft - auslegen / polieren

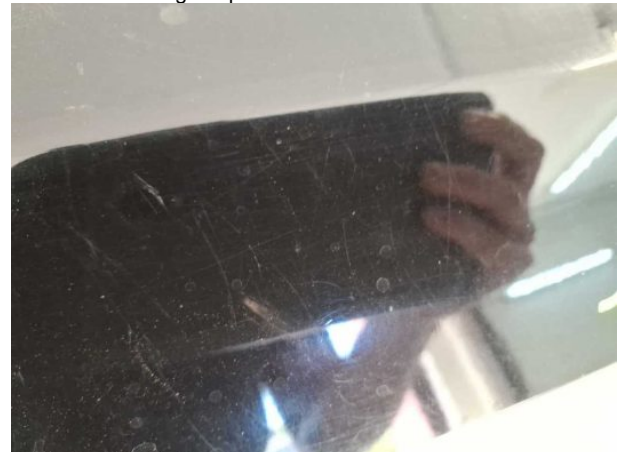
Beschädigung #3: Heckklappe/-tür: Heckklappe - verkratzt / verschürft - auslegen / polieren

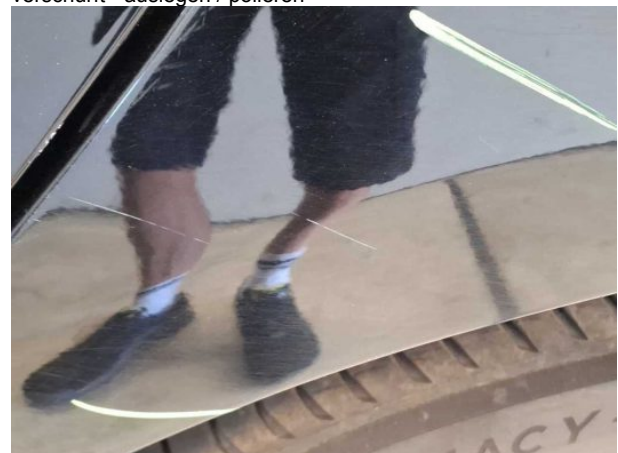
Beschädigung #4: Seitenwand links: Seitenwand - verkratzt / verschürft - auslegen / polieren

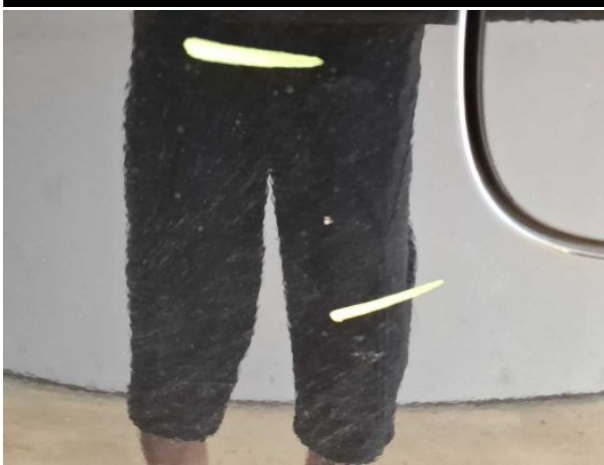
Beschädigung #4: Seitenwand links: Seitenwand - verkratzt / verschürft - auslegen / polieren

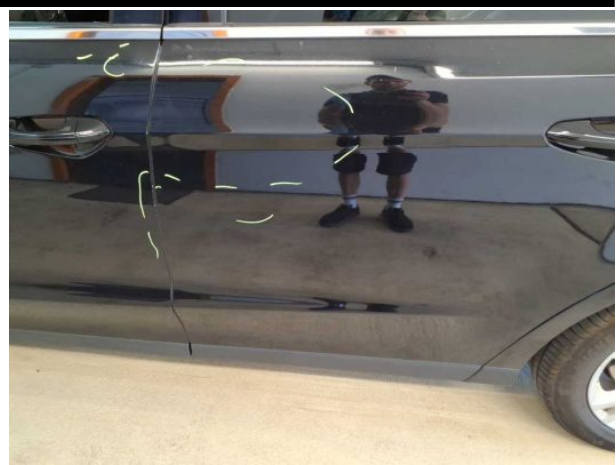
Beschädigung #5: Tür hinten links: Tür - verkratzt / verschürft... auslegen / polieren

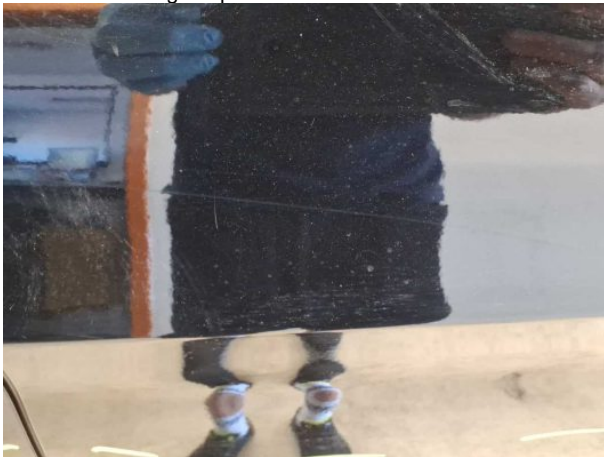
Beschädigung #5: Tür hinten links: Tür - verkratzt / verschürft - auslegen / polieren

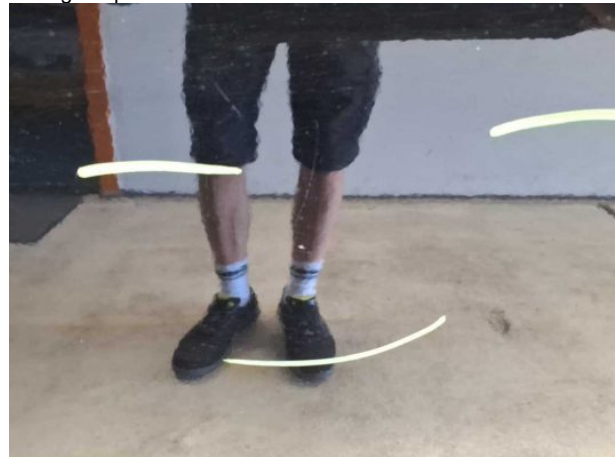
Beschädigung #5: Tür hinten links: Tür - verkratzt / verschürft... auslegen / polieren

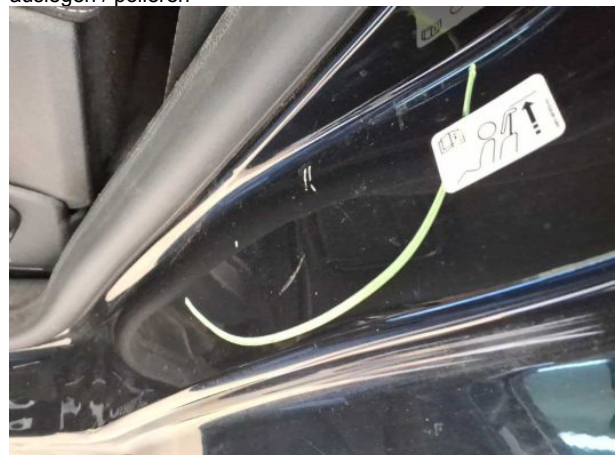
Beschädigung #6: Seitenwand links: Einstieg - verkratzt / verschürft - Smart Repair

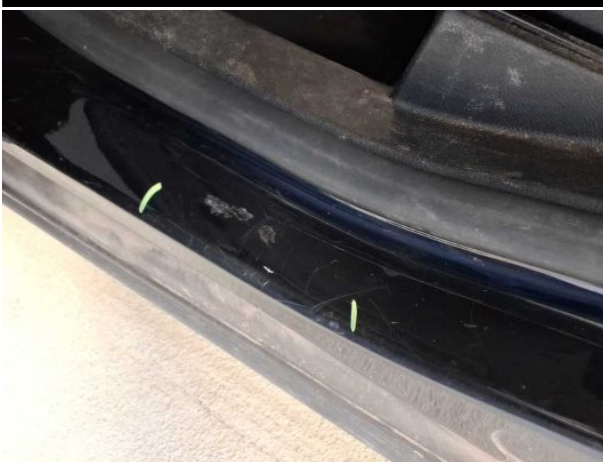
Beschädigung #6: Seitenwand links: Einstieg - verkratzt / verschürft - Smart Repair

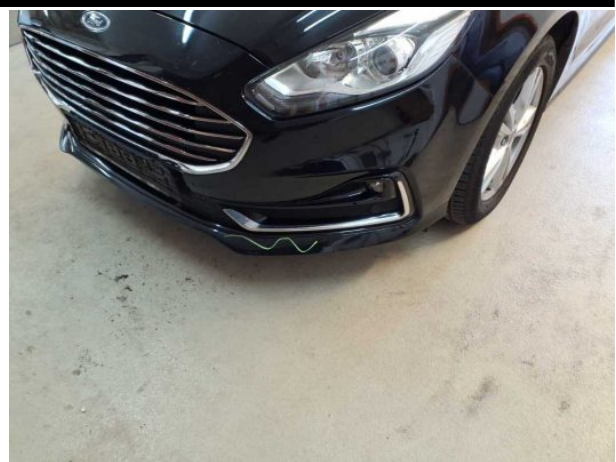
Beschädigung #7: Stossfänger vorn: Stossfänger vorn - verkratzt / verschürft - Wertminderung

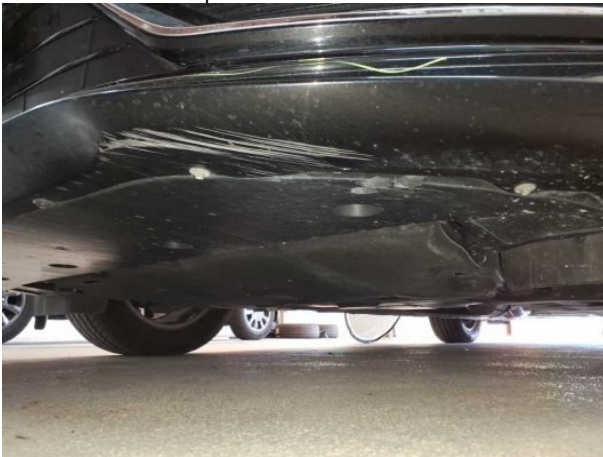
Beschädigung #7: Stossfänger vorn: Stossfänger vorn - verkratzt / verschürft - Wertminderung

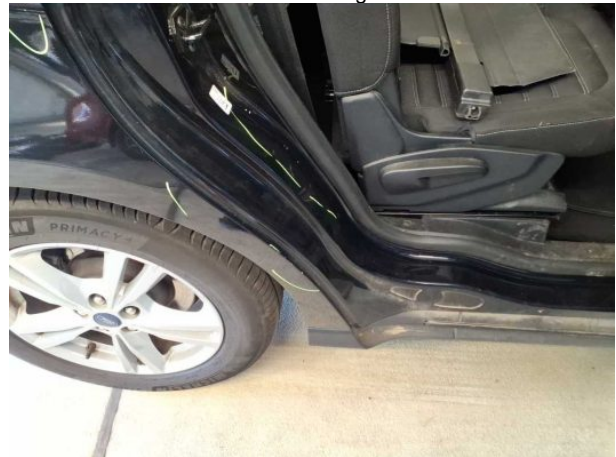
Beschädigung #8: Seitenwand rechts: Seitenwand - Delle / Lackschaden - Smart Repair

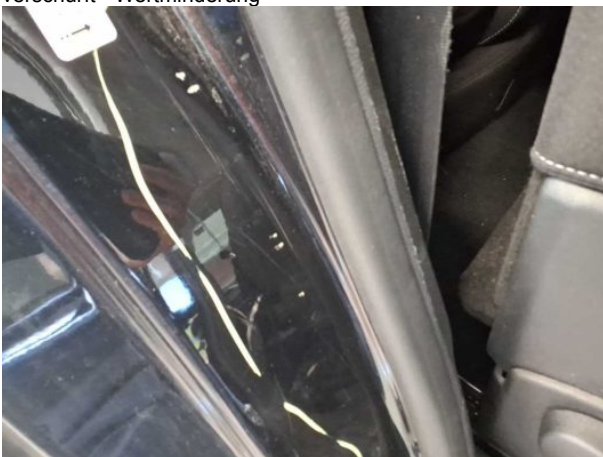
Beschädigung #8: Seitenwand rechts: Seitenwand - Delle / Lackschaden - Smart Repair

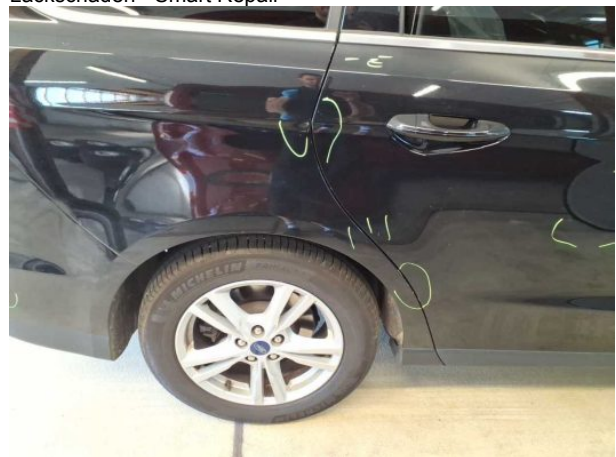
Beschädigung #9: Seitenwand rechts: Seitenwand - Delle / Lackschaden - Smart Repair

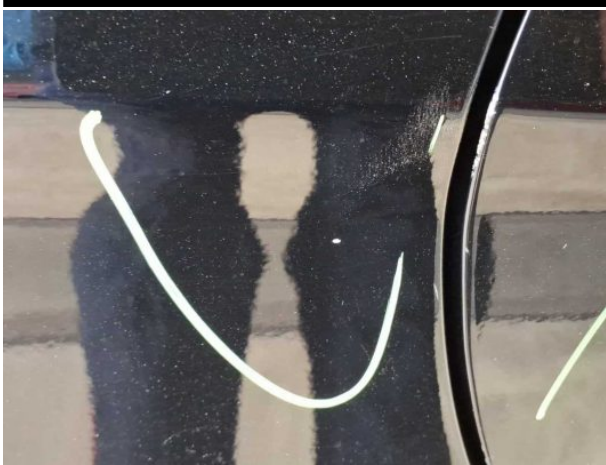
Beschädigung #9: Seitenwand rechts: Seitenwand - Delle / Lackschaden - Smart Repair

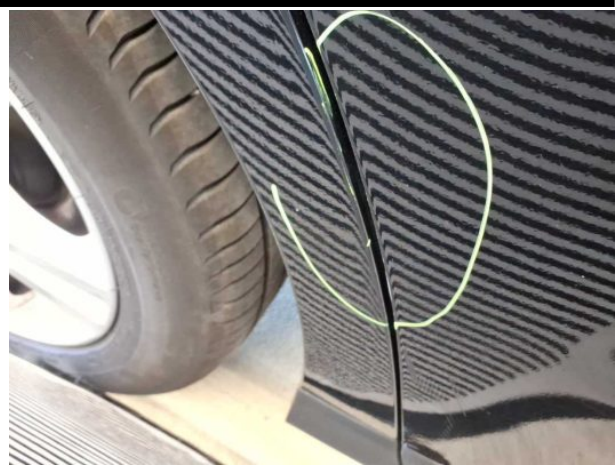
Beschädigung #9: Seitenwand rechts: Seitenwand - Delle / Lackschaden - Smart Repair

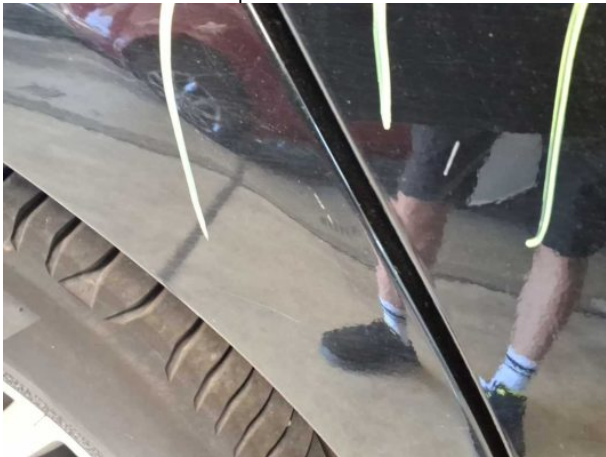
Beschädigung #9: Seitenwand rechts: Seitenwand - Delle / Lackschaden - Smart Repair

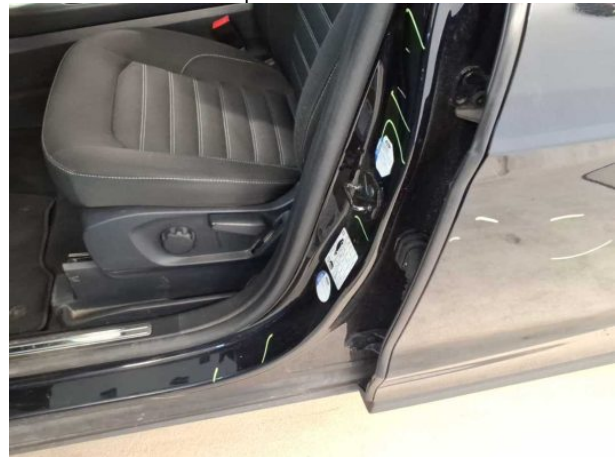
Beschädigung #10: Schweller links: Einstieg - Delle / Lackschaden - Smart Repair

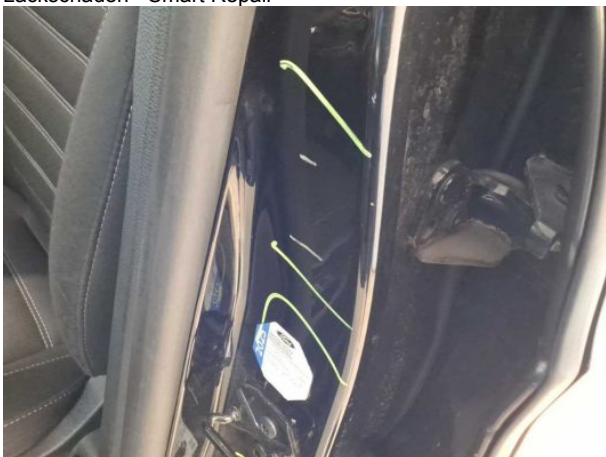
Beschädigung #10: Schweller links: Einstieg - Delle / Lackschad... - Smart Repair

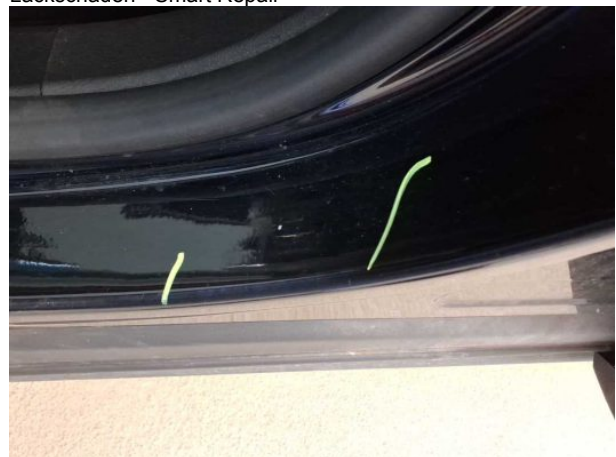
Beschädigung #10: Schweller links: Einstieg - Delle / Lackschaden - Smart Repair

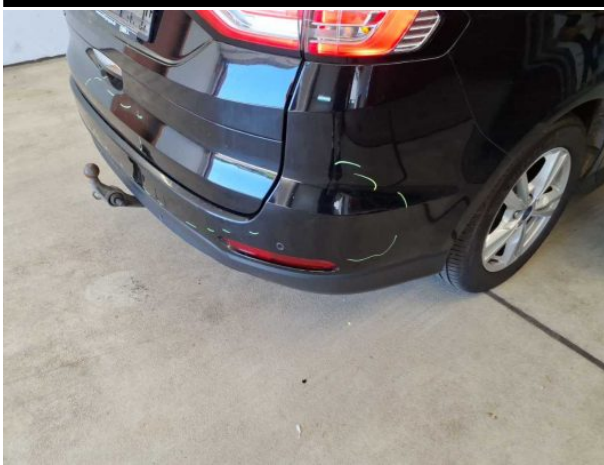
Beschädigung #11: Stossfänger hinten: Stossfänger hinten - verkratzt / verschürft - instandsetzen und lackieren

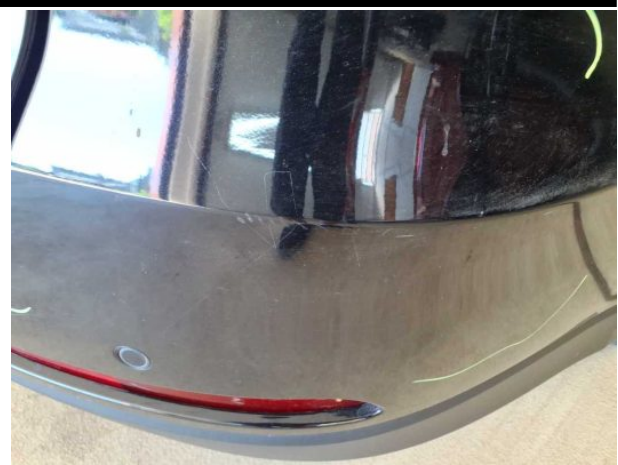
Beschädigung #11: Stossfänger hinten: Stossfänger hinten - verkratzt / verschürft - instandsetzen und lackieren

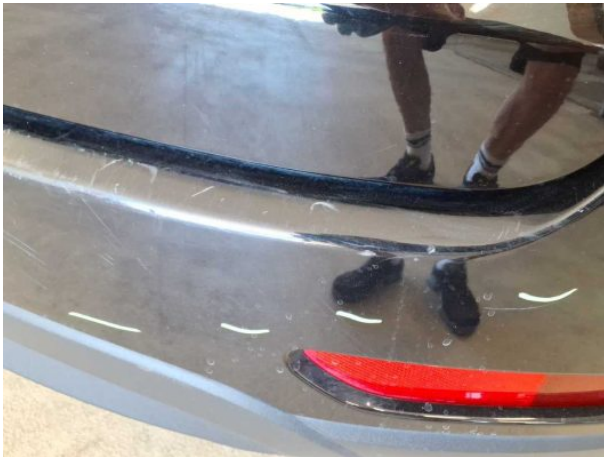
Beschädigung #11: Stossfänger hinten: Stossfänger hinten - verkratzt / verschürft - instandsetzen und lackieren

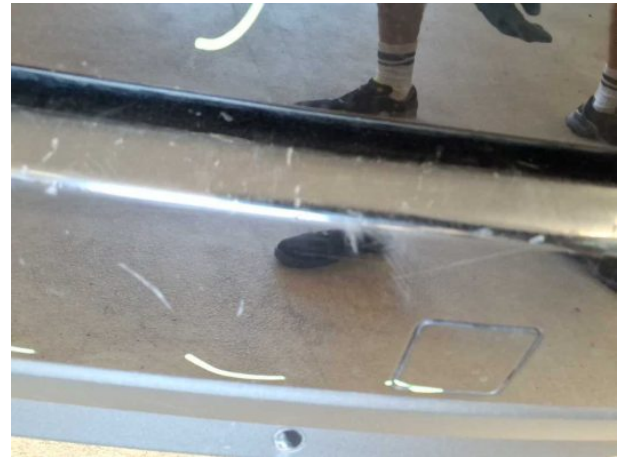
Beschädigung #11: Stossfänger hinten: Stossfänger hinten - verkratzt / verschürft - instandsetzen und lackieren

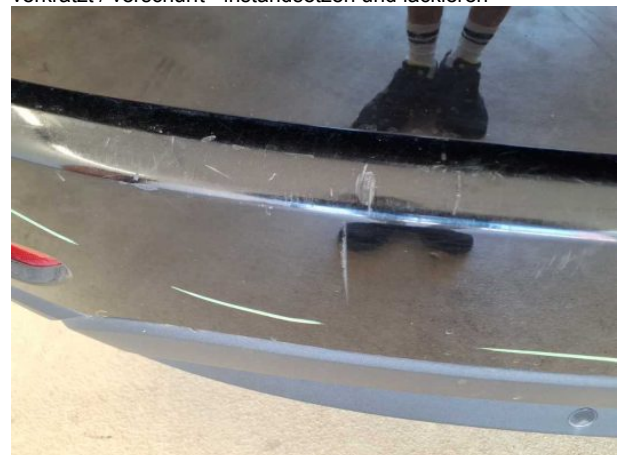
Beschädigung #11: Stossfänger hinten: Stossfänger hinten - verkratzt / verschürft - instandsetzen und lackieren

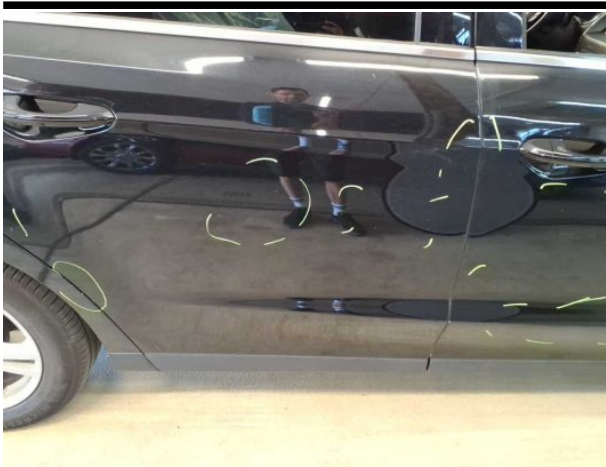
Beschädigung #12: Tür hinten rechts: Tür - verkratzt / verschürft - instandsetzen und lackieren

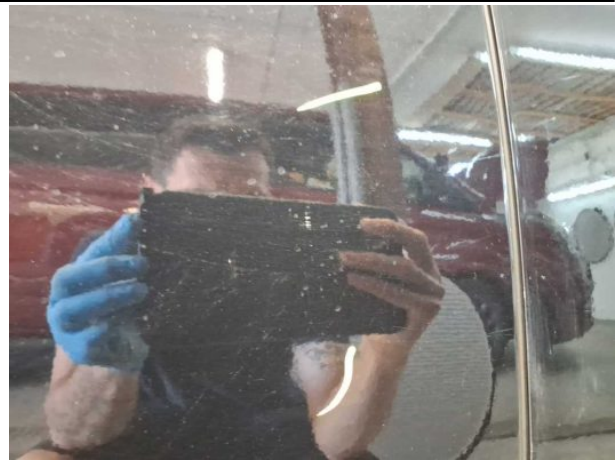
Beschädigung #12: Tür hinten rechts: Tür - verkratzt / verschürft - instandsetzen und lackieren

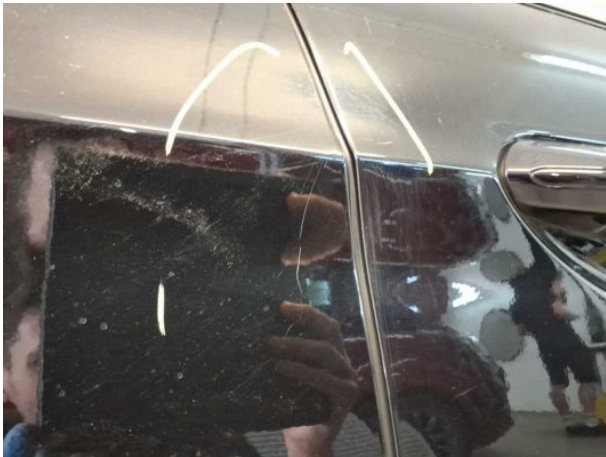
Beschädigung #12: Tür hinten rechts: Tür - verkratzt / verschürft - instandsetzen und lackieren

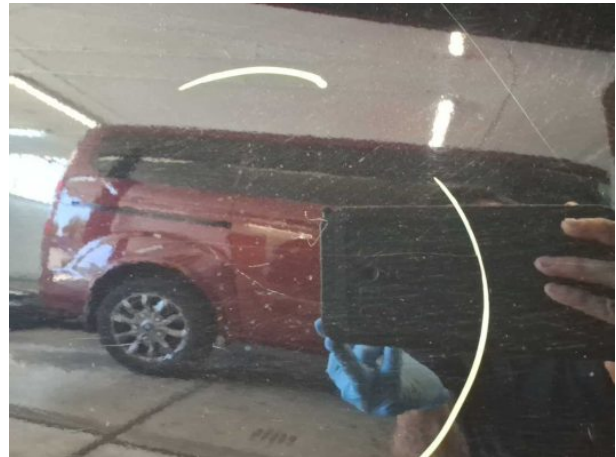
Beschädigung #12: Tür hinten rechts: Tür - verkratzt / verschürft - instandsetzen und lackieren

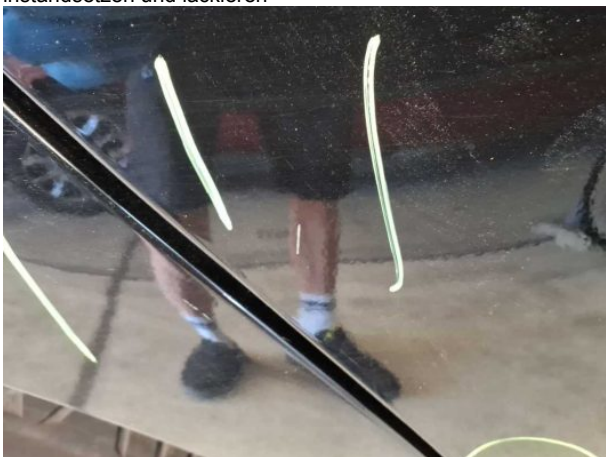
Beschädigung #12: Tür hinten rechts: Tür - verkratzt / verschürft - instandsetzen und lackieren

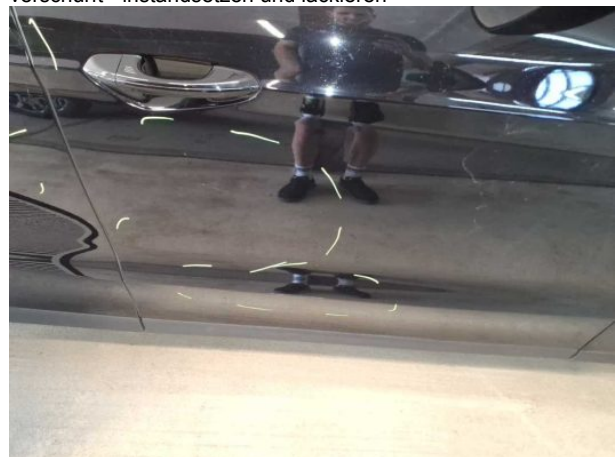
Beschädigung #13: Tür vorn rechts: Tür - verkratzt / verschürft - instandsetzen und lackieren

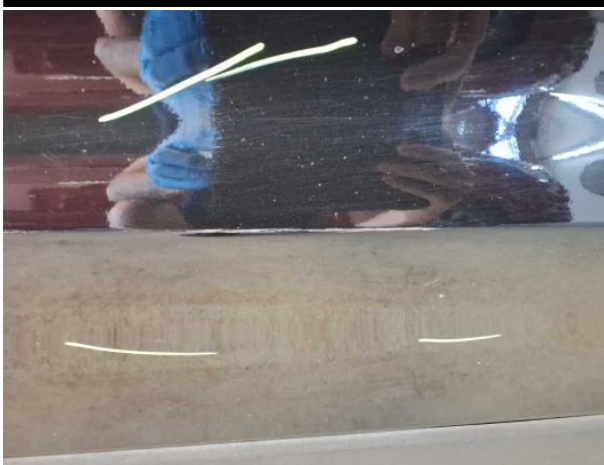
Beschädigung #13: Tür vorn rechts: Tür - verkratzt / verschürft - instandsetzen und lackieren

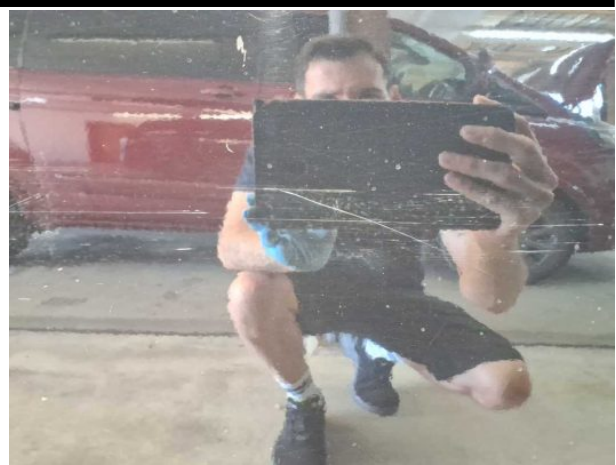
Beschädigung #13: Tür vorn rechts: Tür - verkratzt / verschürft - instandsetzen und lackieren

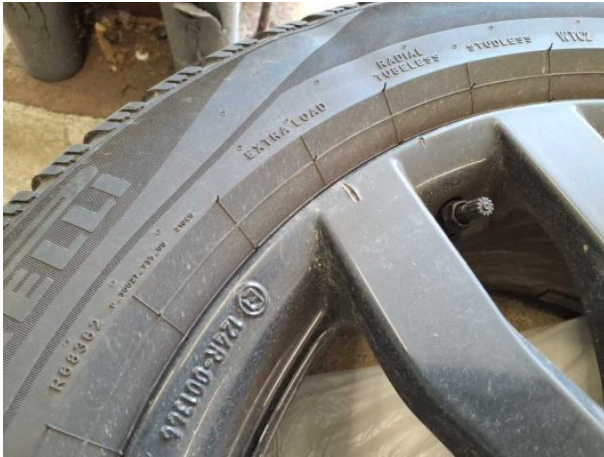
Damage #1: 2nd wheel set: 1 alloy rim - Scratched - No deduction

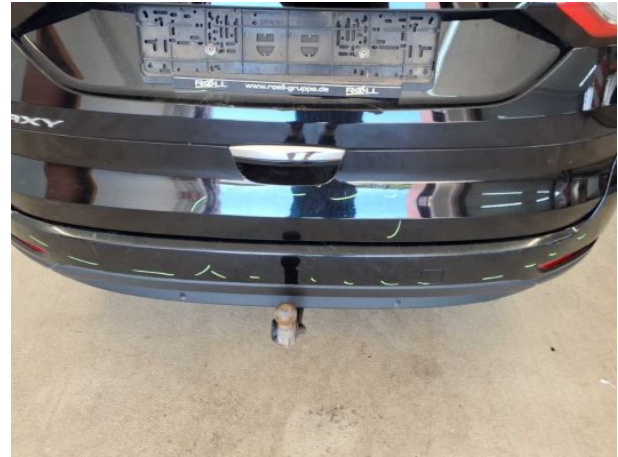
Damage #3: Boot lid / rear door: Boot lid - Scratched - Cover / polish

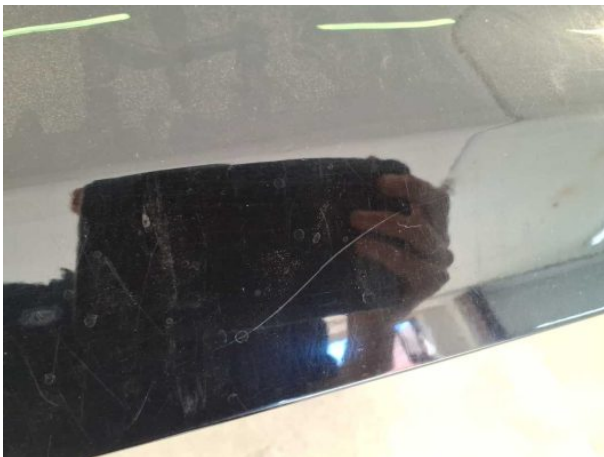
Damage #3: Boot lid / rear door: Boot lid - Scratched - Cover / polish

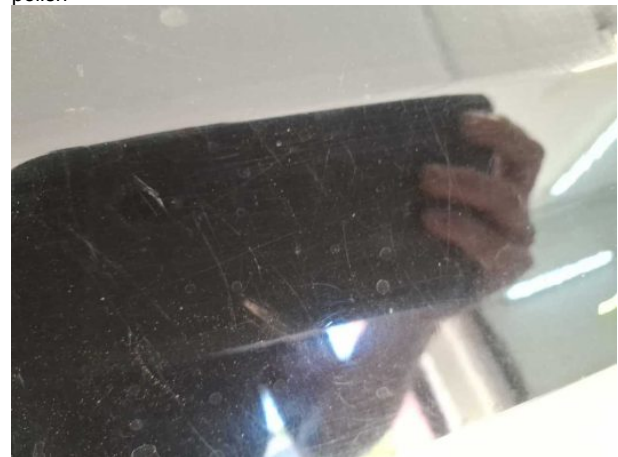
Damage #3: Boot lid / rear door: Boot lid - Scratched - Cover / polish

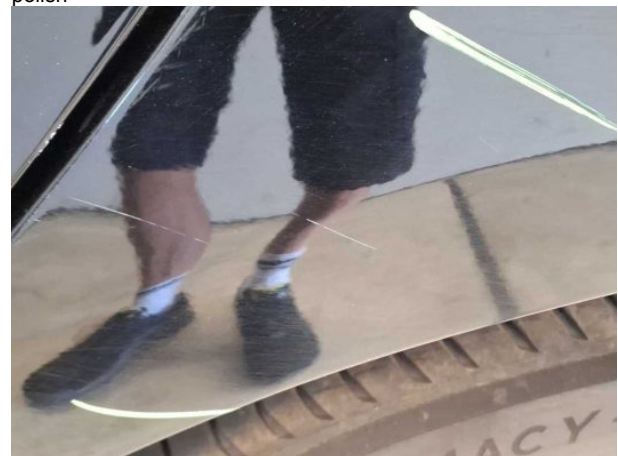
Damage #4: Side panel - rear left side: Side panel - Scratched - Cover / polish

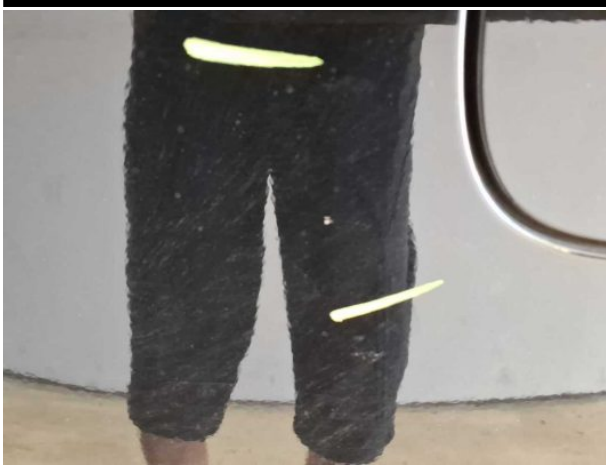
Damage #4: Side panel - rear left side: Side panel - Scratched - Cover / polish

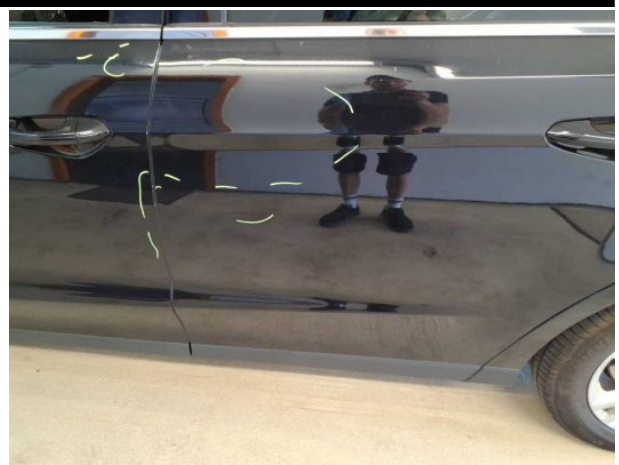
Damage #5: Door - rear left side: Door - Scratched - Cover / polish

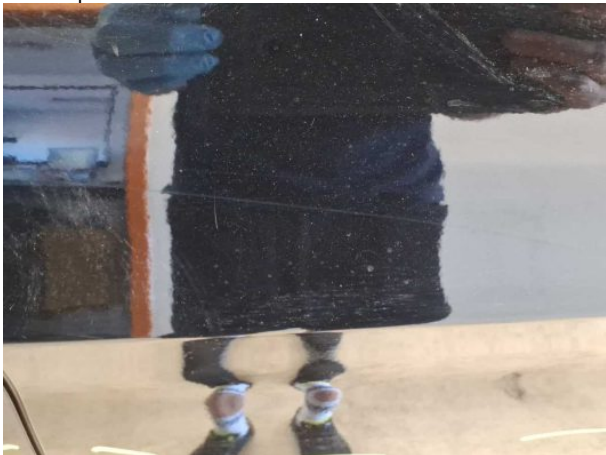
Damage #5: Door - rear left side: Door - Scratched - Cover / polish

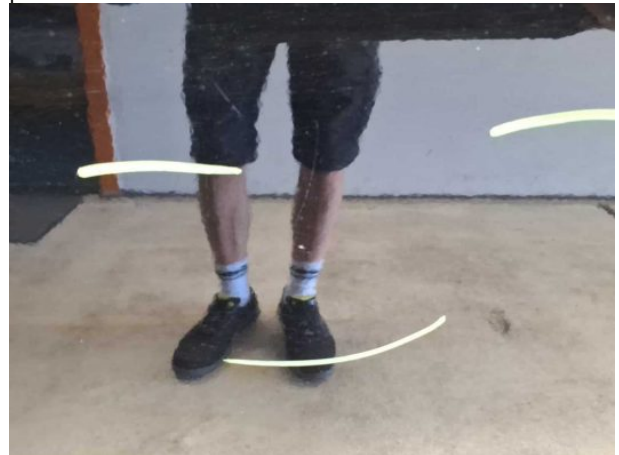
Damage #5: Door - rear left side: Door - Scratched - Cover / polish

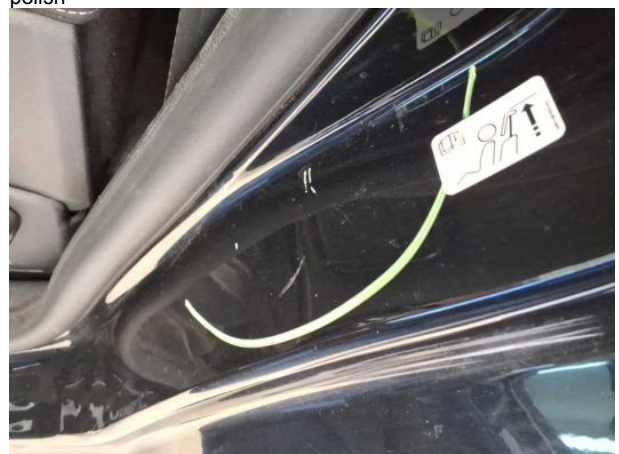
Damage #6: Side panel - rear left side: Sill - Scratched - Smart repair

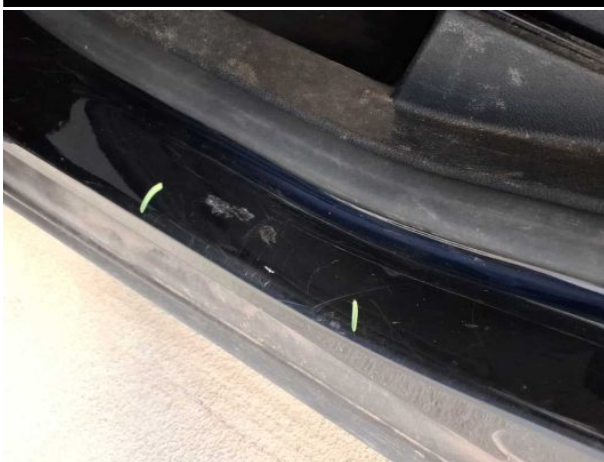
Damage #6: Side panel - rear left side: Sill - Scratched - Smart repair

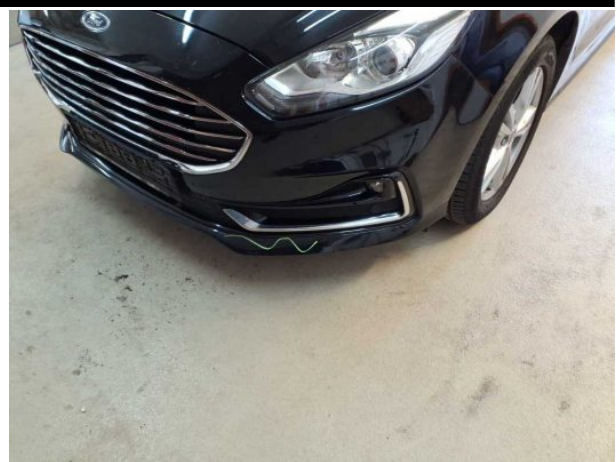
Damage #7: Front bumper: Front bumper - Scratched - Loss in value

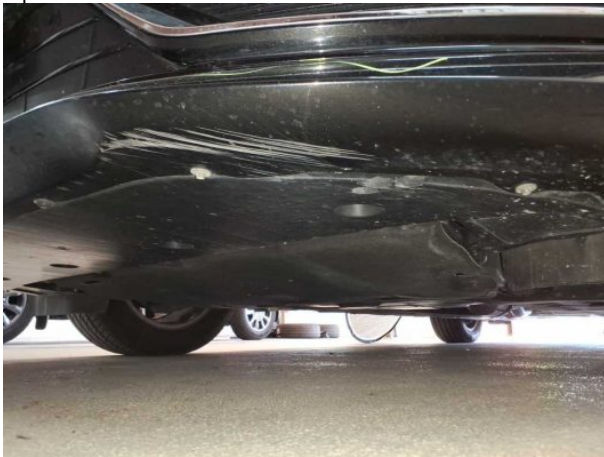
Damage #7: Front bumper: Front bumper - Scratched - Loss in value

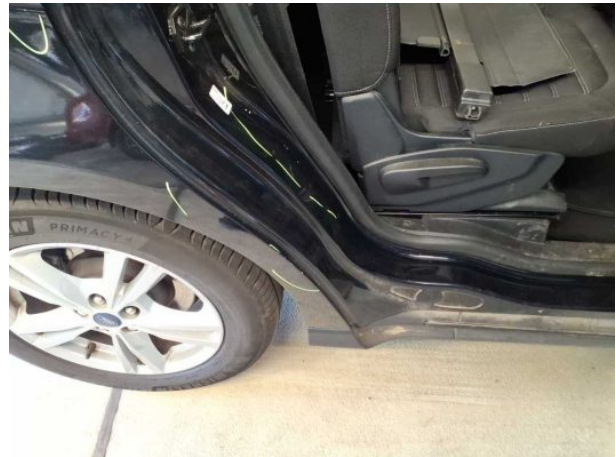
Damage #8: Side panel - rear right side: Side panel - Dent / paintcoat damage - Smart repair

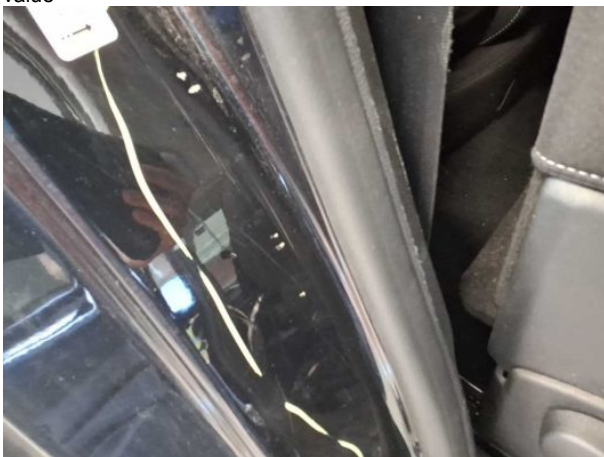
Damage #8: Side panel - rear right side: Side panel - Dent / paintcoat damage - Smart repair

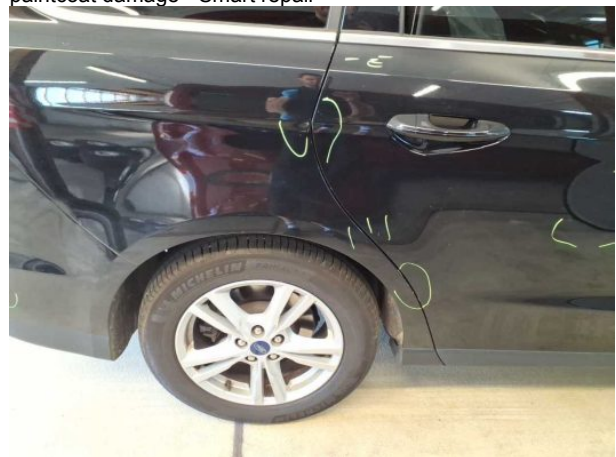
Damage #9: Side panel - rear right side: Side panel - Dent / paintcoat damage - Smart repair

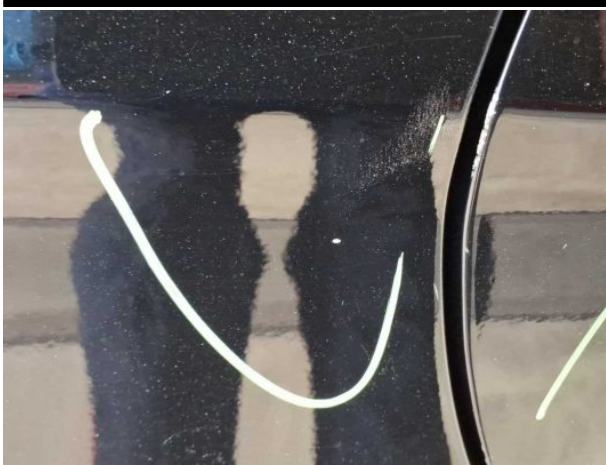
Damage #9: Side panel - rear right side: Side panel - Dent / paintcoat damage - Smart repair

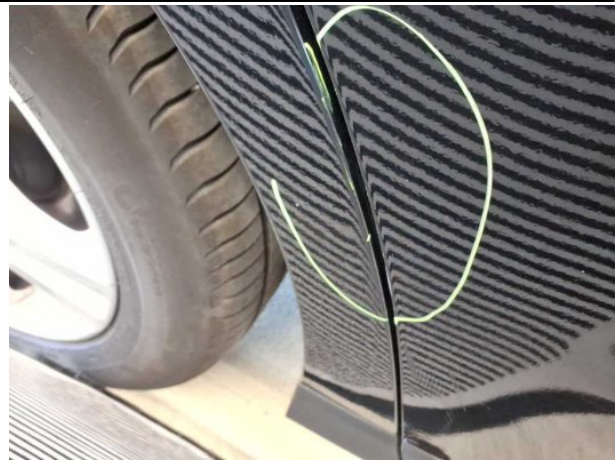
Damage #9: Side panel - rear right side: Side panel - Dent / paintcoat damage - Smart repair

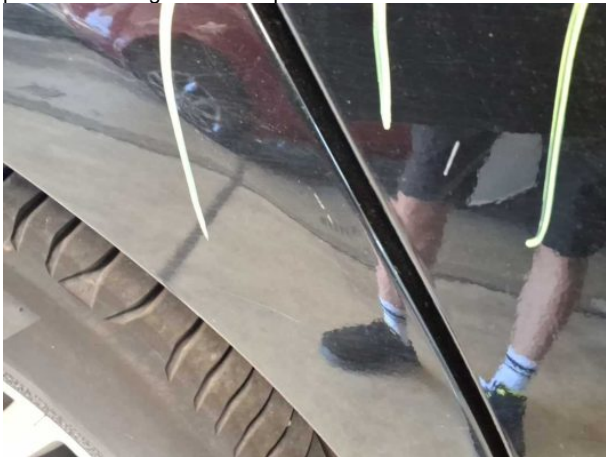
Damage #9: Side panel - rear right side: Side panel - Dent / paintcoat damage - Smart repair

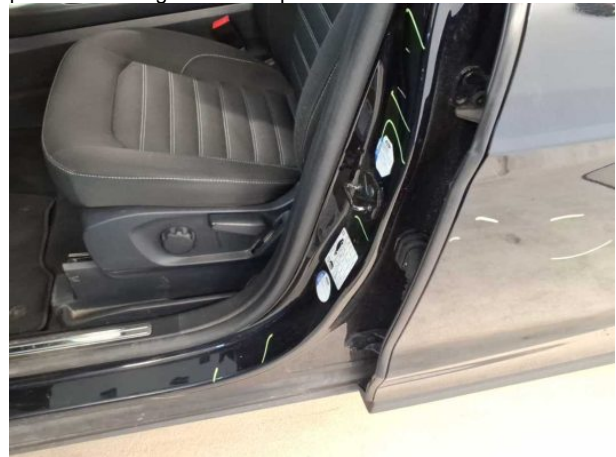
Damage #10: Sill - left side: Sill - Dent / paintcoat damage - Smart repair

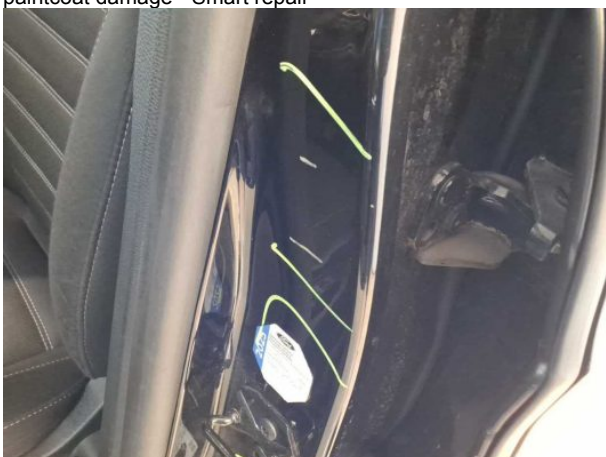
Damage #10: Sill - left side: Sill - Dent / paintcoat damage - Smart repair

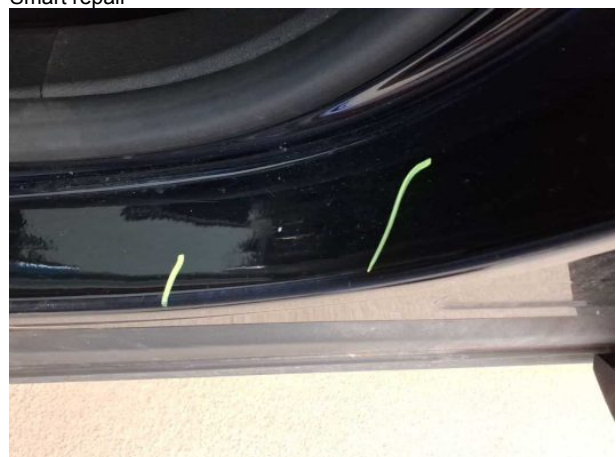
Damage #10: Sill - left side: Sill - Dent / paintcoat damage - Smart repair

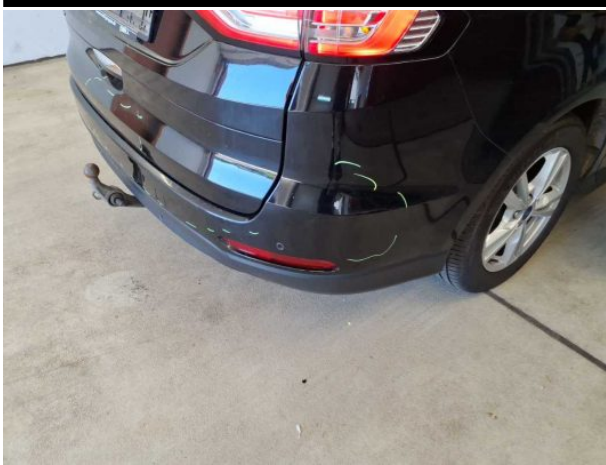
Damage #11: Rear bumper: Rear bumper - Scratched - Repair and paint

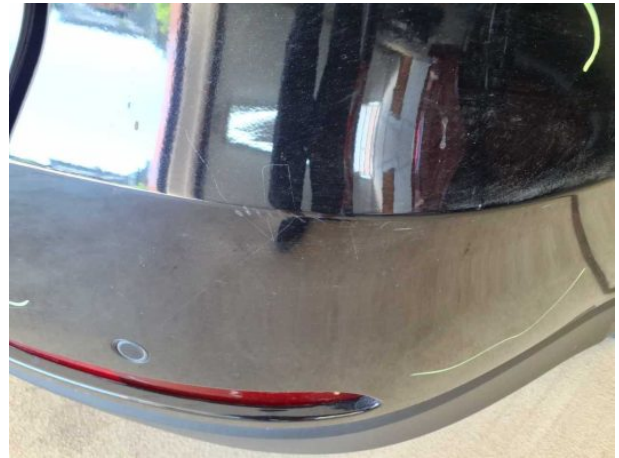
Damage #11: Rear bumper: Rear bumper - Scratched - Repair and paint

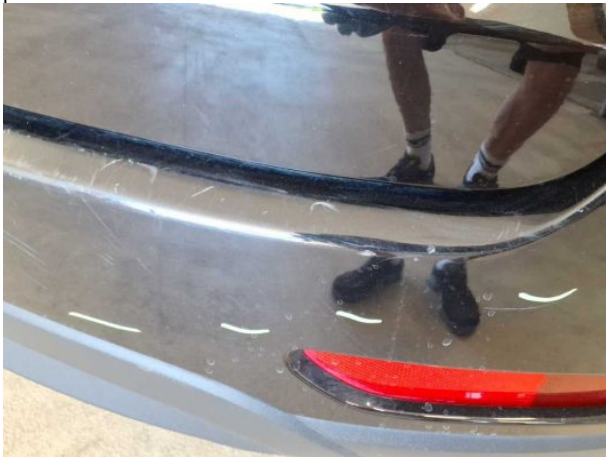
Damage #11: Rear bumper: Rear bumper - Scratched - Repair and paint

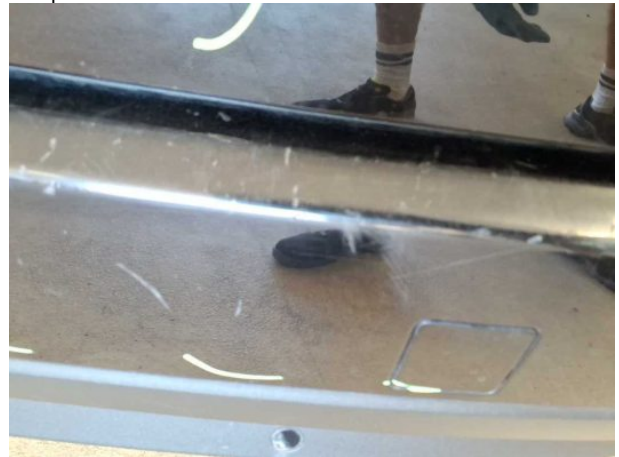
Damage #11: Rear bumper: Rear bumper - Scratched - Repair and paint

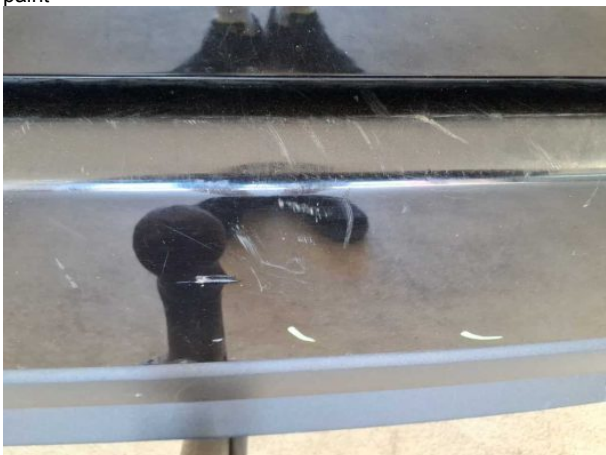
Damage #11: Rear bumper: Rear bumper - Scratched - Repair and paint

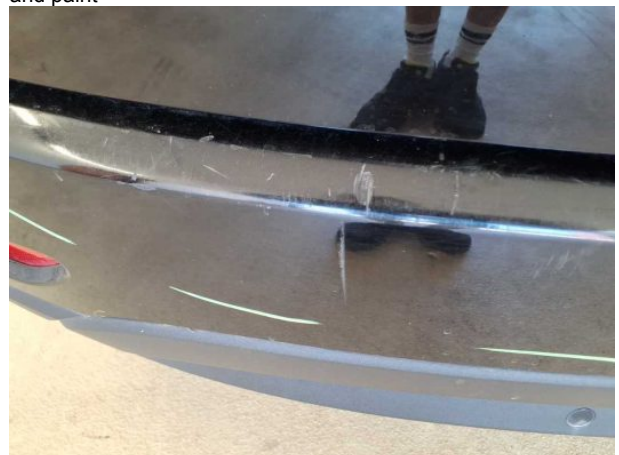
Damage #11: Rear bumper: Rear bumper - Scratched - Repair and paint

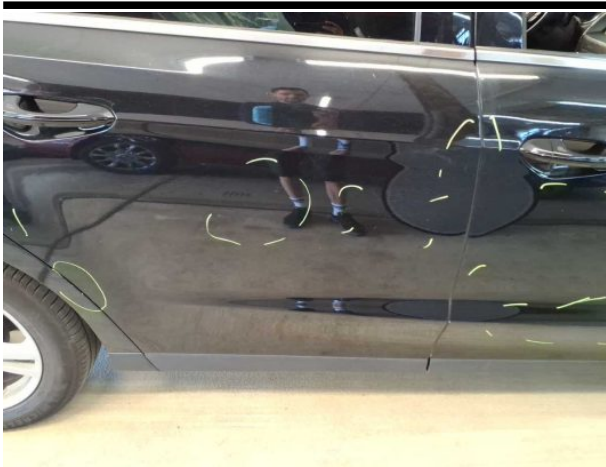
Damage #12: Door - rear right side: Door - Scratched - Repair and paint

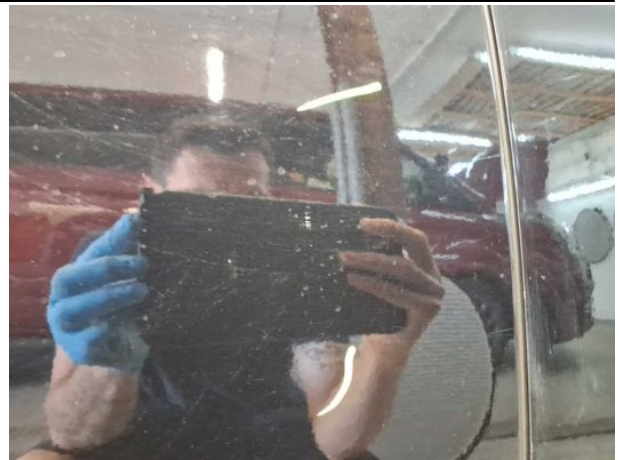
Damage #12: Door - rear right side: Door - Scratched - Repair and paint

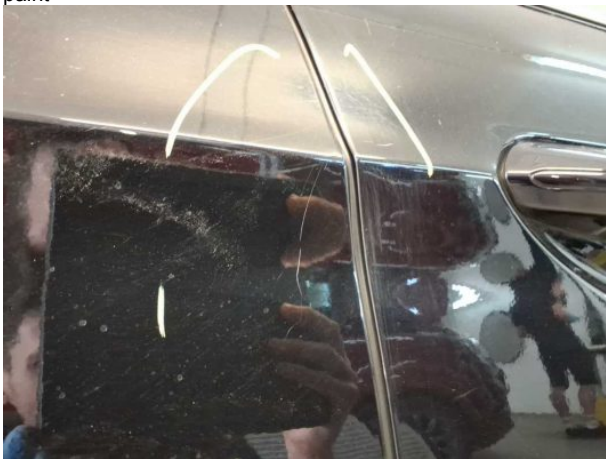
Damage #12: Door - rear right side: Door - Scratched - Repair and paint

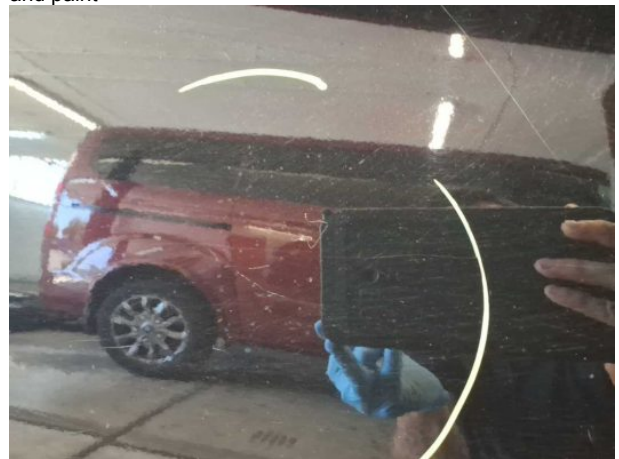
Damage #12: Door - rear right side: Door - Scratched - Repair and paint

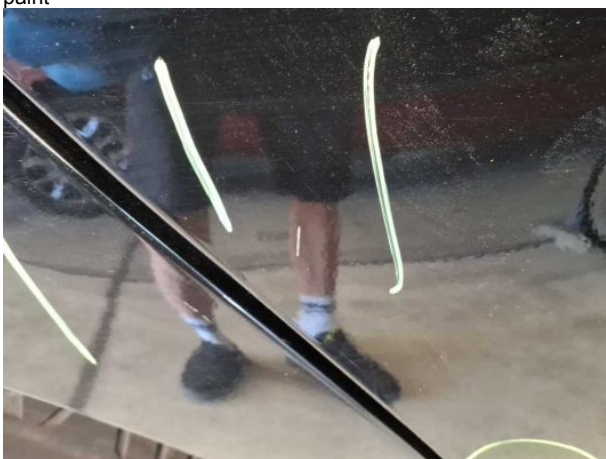
Damage #12: Door - rear right side: Door - Scratched - Repair and paint

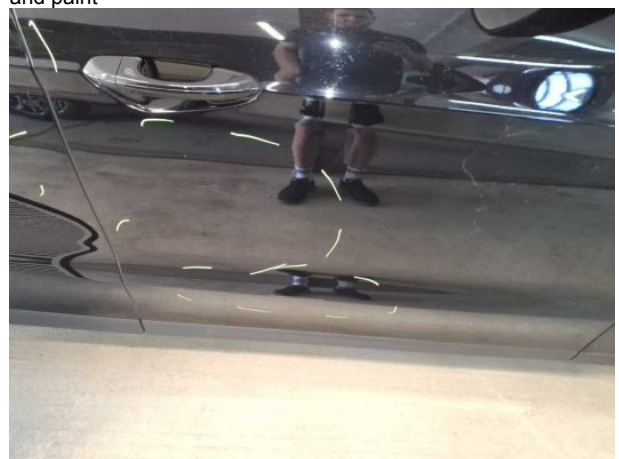
Damage #13: Door - front right side: Door - Scratched - Repair and paint

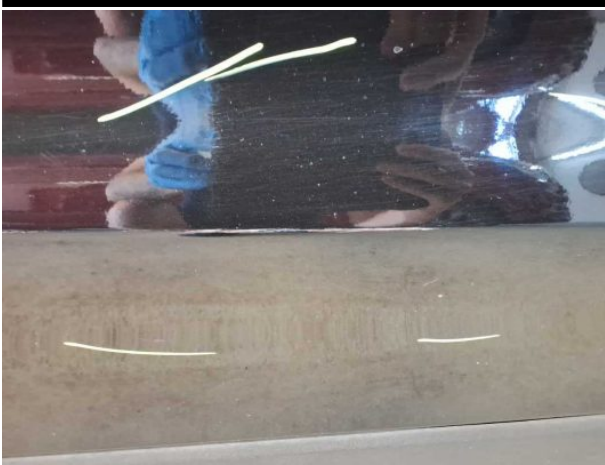
Damage #13: Door - front right side: Door - Scratched - Repair and paint

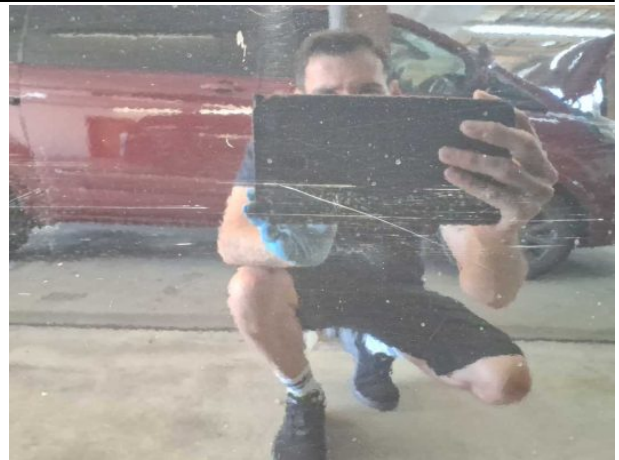
Damage #13: Door - front right side: Door - Scratched - Repair and paint
