» Übersicht

Auftrags-Nr: 1002207071
Besichtigt am: 02.12.2025 14:30
Berichts-Nr: 9578942
FIN: WVGZZZ5N3PW508424

Fahrzeugkategorie:	Personenkraftwagen
Fahrzeugart:	SUV
Hersteller:	Volkswagen
Modell:	Tiguan
HSN / TSN:	0603 / BZG
Erstzulassungsdatum:	29.12.2022
Laufleistung:	47.622 km
Nachweis Kilometerstand:	
Farbe:	Pure White
Farbe Dach:	Pure White
Antriebsart:	Frontantrieb
Motorisierung/Kraftstoff:	Diesel
Hubraum:	1.968 ccm
Leistung:	110 kW (150 PS)
Fahrzeuglänge:	
Fahrzeughöhe:	
Fahrzeugbreite:	
Zulässiges Gesamtgewicht:	
Radstand:	
Anzahl Achsen:	2
Zylinder:	4
Schadstoffklasse:	Euro 6
Anzahl Türen:	4
Anzahl Sitze:	5
Getriebe:	Automatik 7-Gang
Polsterart:	Stoff
Interieurfarbe:	Anthrazit - Titanschwarz/Titanschwarz/ Schwarz/Storm Grey
Anzahl vorhandene Schlüssel:	2

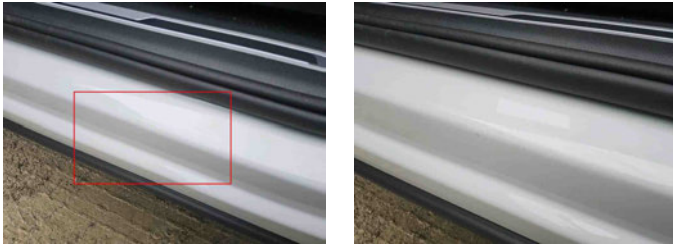
2 - Tür vorne links - Kratzer - Akzeptabel (Gebrauchsspur)

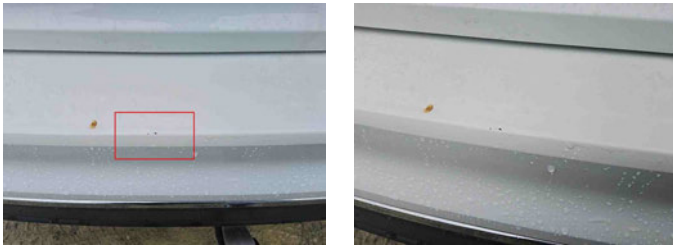
3 - Stoßfänger hinten - Kratzer - Akzeptabel (Gebrauchsspur)
