## Zustandsbericht / Minderwertgutachten

**Kennzeichen****FIN****VXKUKZKXZPW080823**

| Typ / Verkaufsbez. | Mokka-e Ultimate | Aufbauart | Limousine |

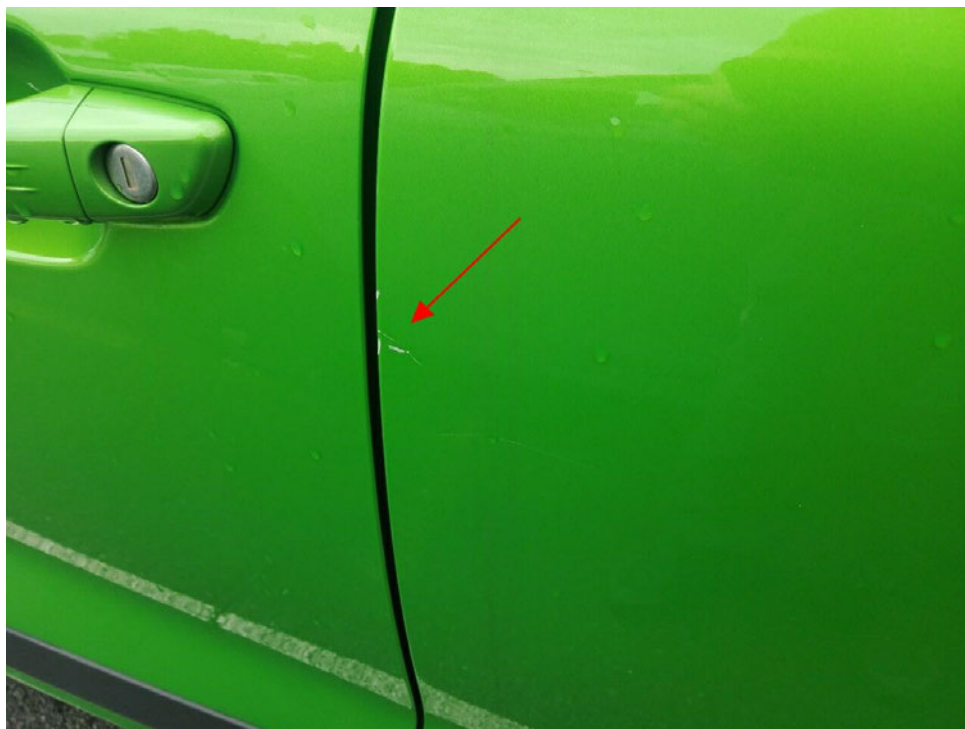
Bild 7 : Tür hinten links zerkratzt

1. Tür hinten links zerkratzt, lackieren mit Lackaufbau (Bild 7)
