LVV Nr 4716969
Hersteller Land Rover
Model Range Rover Evoque
Variante R-Dynamic SE P 200 MHEV
Listenpreis 52.136,97
VIN SALZA2BXXPH180649
Erstzulassungsdatum 1.5.2022
Kennzeichen M GZ1156

Zustandsbericht / Minderwertgutachten

Erstzulassung	18.05.2022	Letzte Zulassung	18.05.2022
Fahrzeugart	Personenkraftwagen	Hersteller	Land Rover
Typ / Verkaufsbez.	Range Rover Evoque (L551)(2018->) / Range Rover Evoque 2.0 P200 Mild-Hybrid Evoque R-D	Aufbauart	Geländewagen
Türen	5	Sitzplätze	5
Fahrzeug-Ident.-Nr.	SALZA2BXXPH180649	HSN / TSN	1590 / AIJ
DAT Europa-Code®	017300770180003	DAT Marktindex	DE00G 6295
Km-Stand abgelesen	38869	Nächste HU §29 StVZO	04 / 2027
Energiequelle / Kraftstoff	Hybr.Benzin/E	Zylinderanzahl	4 / Hybridantrieb
Leistung (kW)	147	Hubraum (ccm)	1997
Schadstoffklasse:	EURO6;WLTP;AP;PI/CI; M,	Antriebsart	Allrad
Getriebe / Gänge	N1 I Automatik / 9	Felgen	Leichtmetall
Farbe (Hersteller)	Santorini Black / Metallic / 1AG	Polster / Farbe	Leder / Schwarz

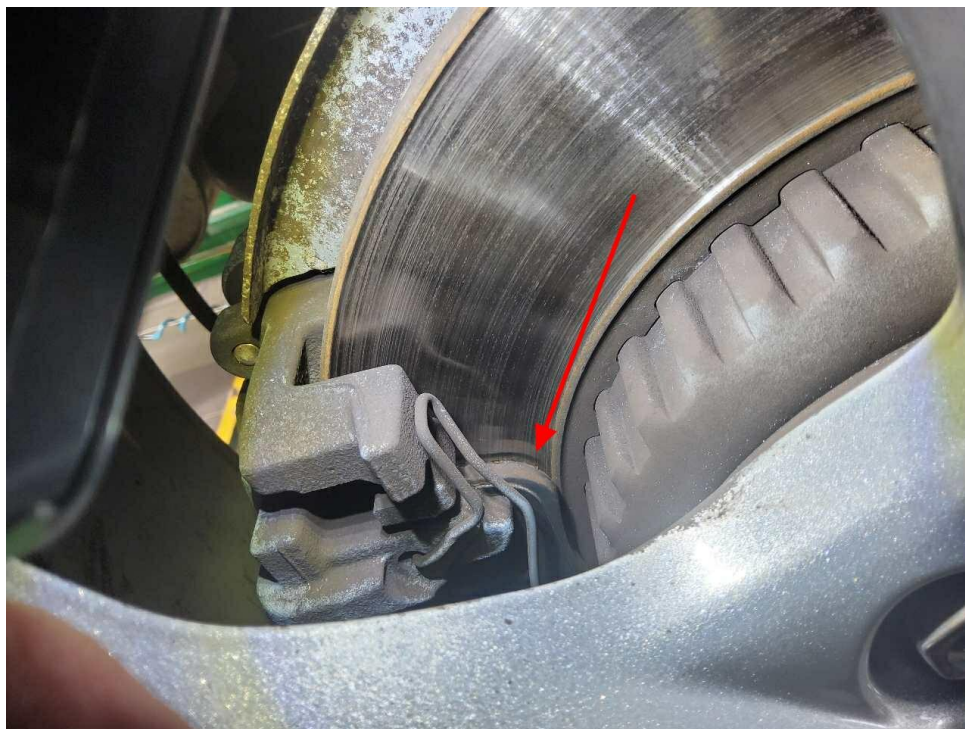
Bild 13 : Bremse Hinterachse verschlissen erneuern

1. Bremse Hinterachse verschlissen
erneuern, erneuern (Bild 13)
2. Stoßfänger vorn verformt, Untere
Gitter gebrochen, erneuern, erneuern
(Bild 15, 16, 17, 18, 19, 20, 21)
3. Tire Fit überfällig erneuern, erneuern
(Bild 22)
4. Motorhaube verformt, instandsetzen
(Bild 23, 24, 25)
5. Dach. mehrfach gedellt und
Umweltschäden, instandsetzen (Bild
26, 27, 28, 29, 30, 31)
6. Felge vorne rechts, zerkratzt, smart
repair (Bild 32, 33, 34)
7. Felge vorne links, zerkratzt, smart

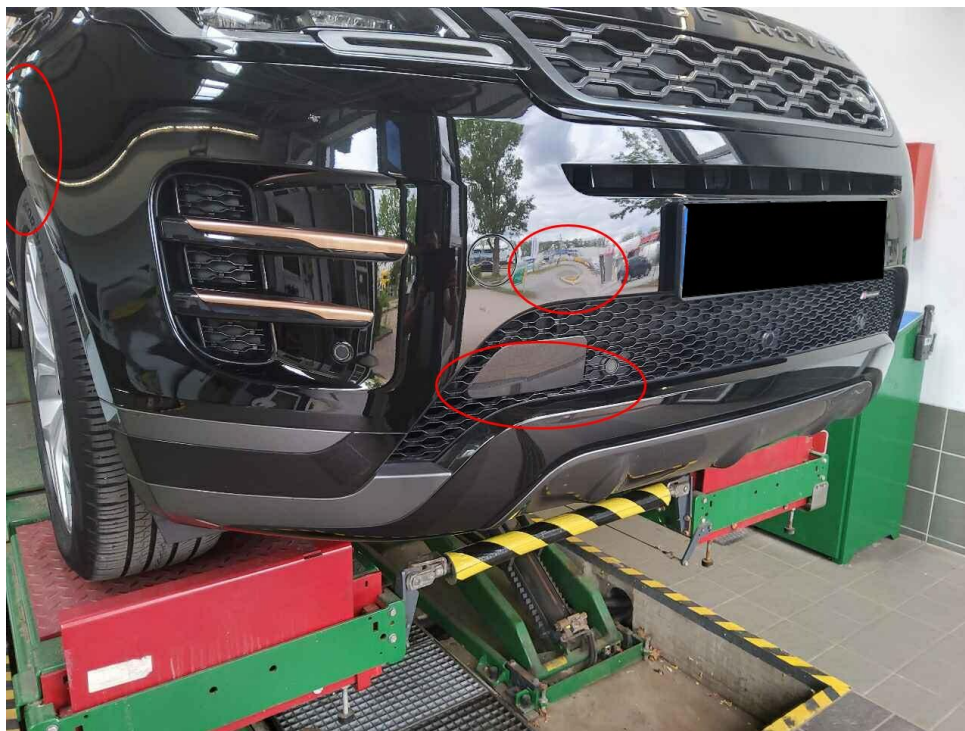
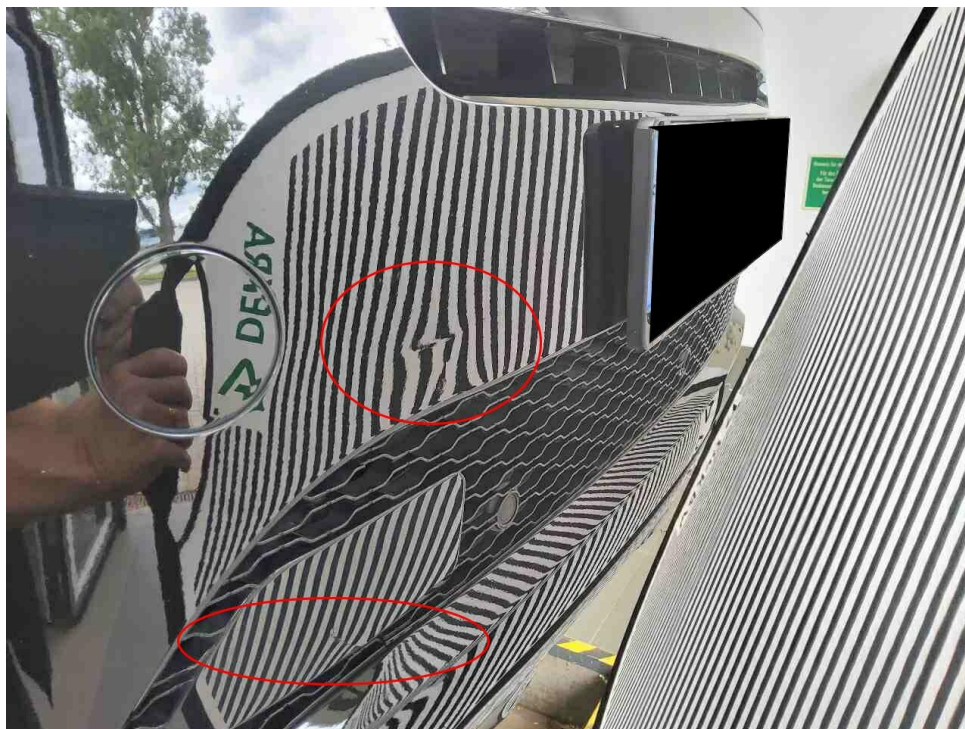
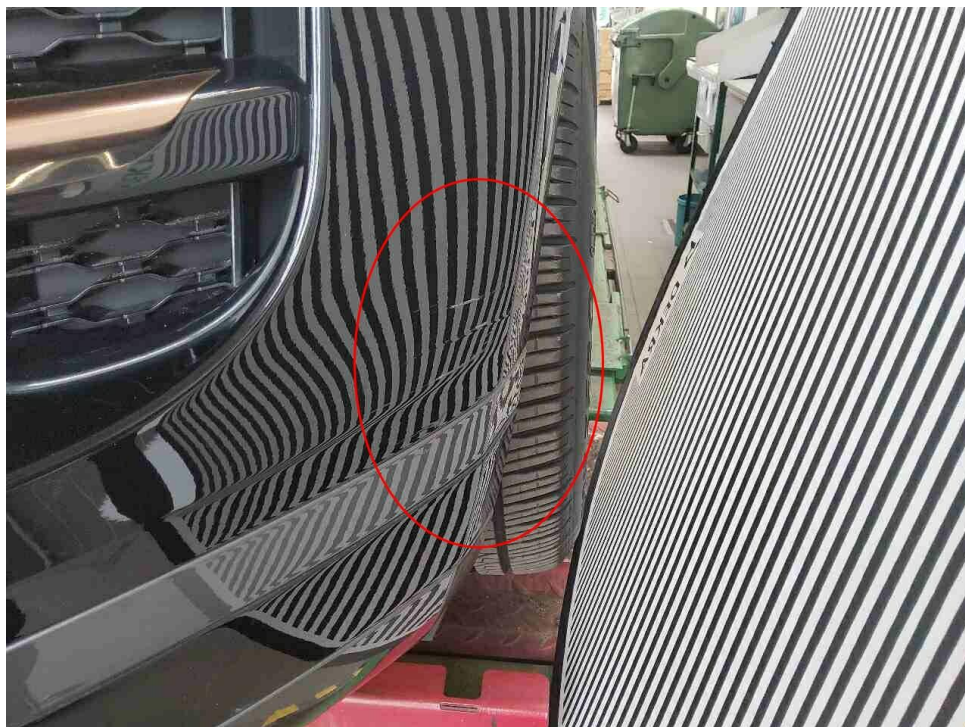
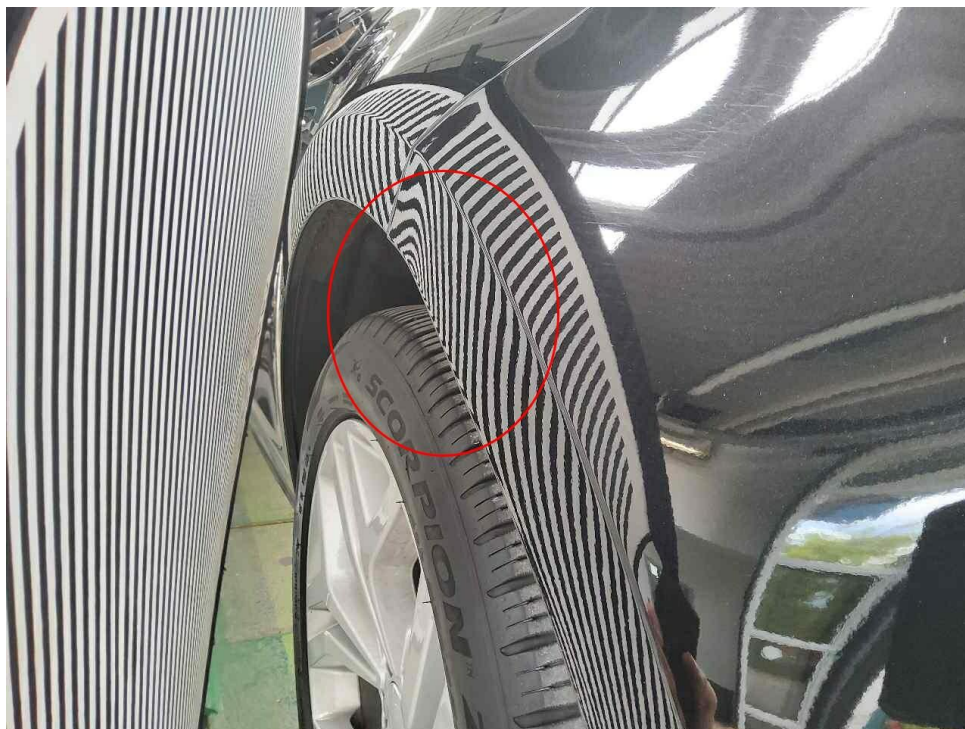
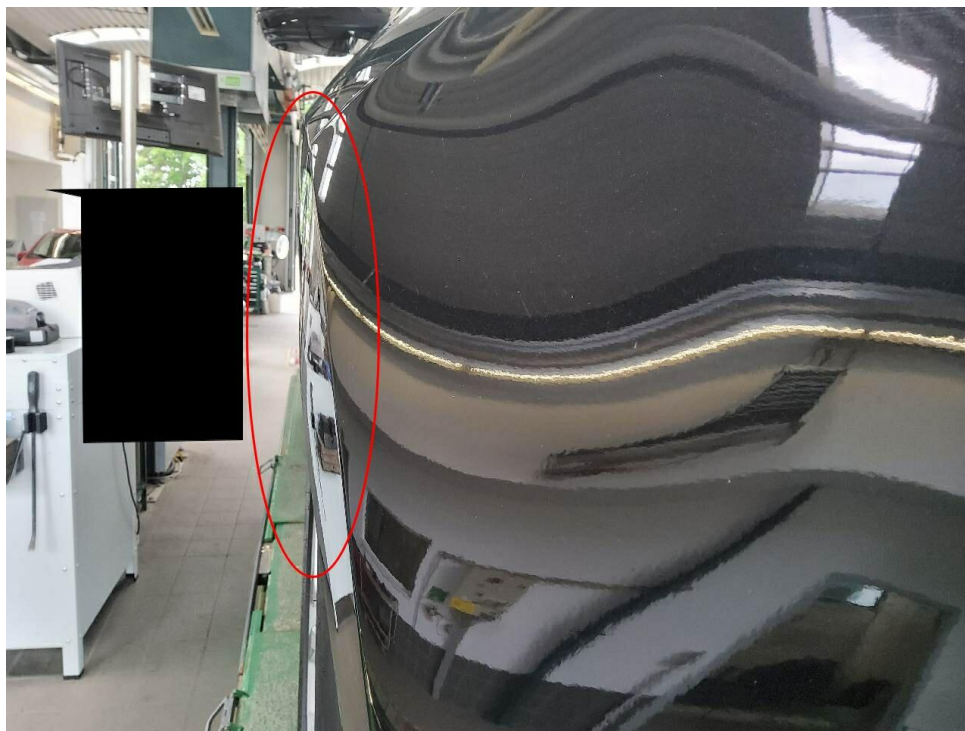
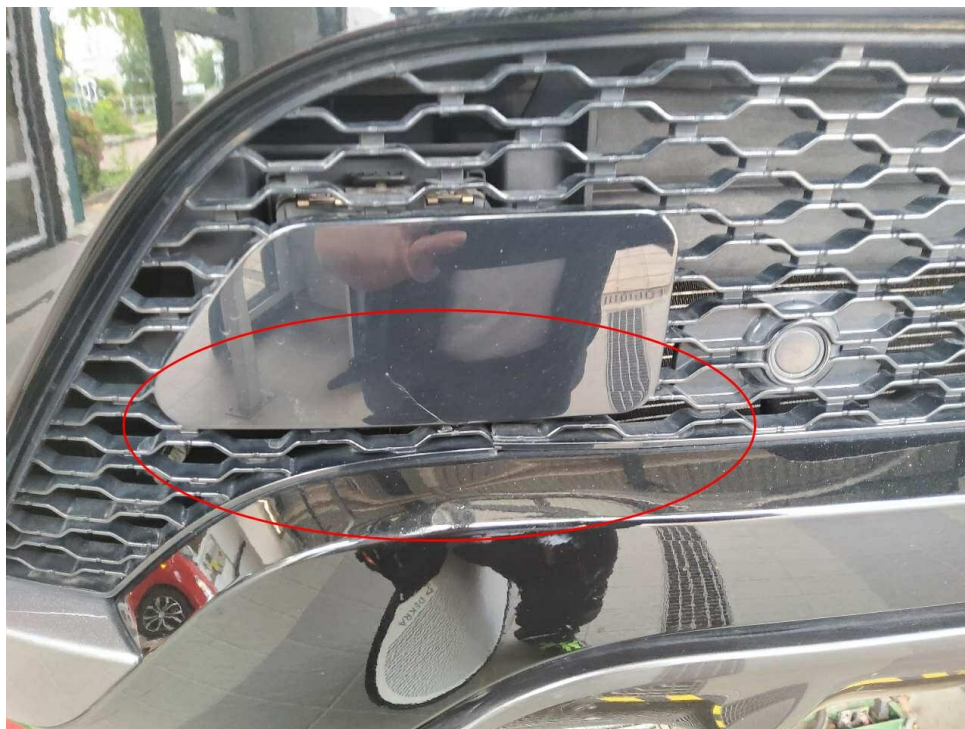
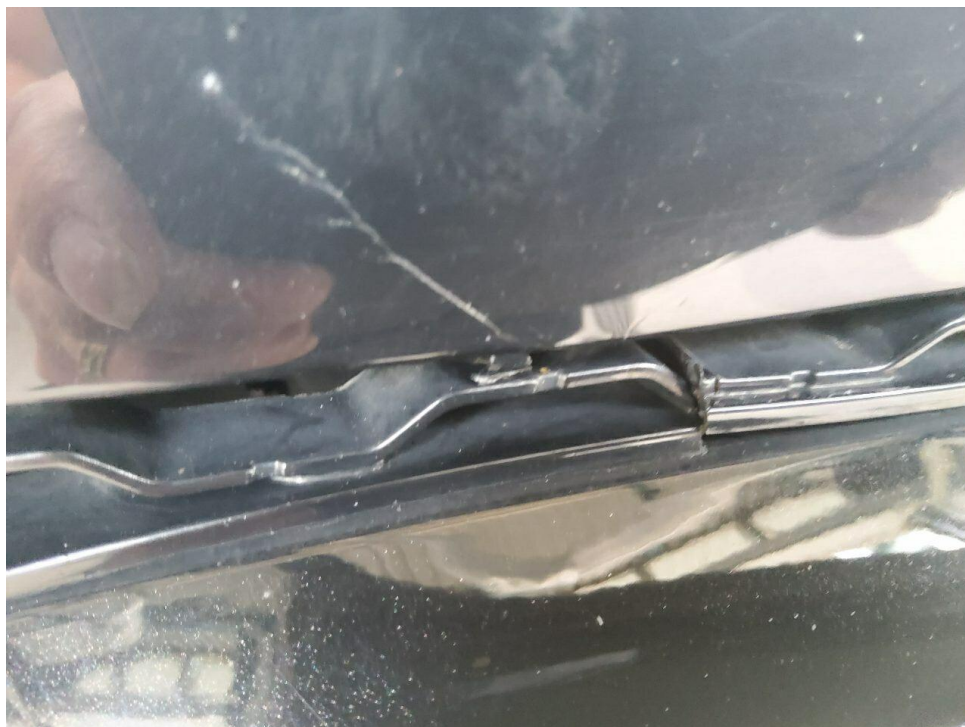
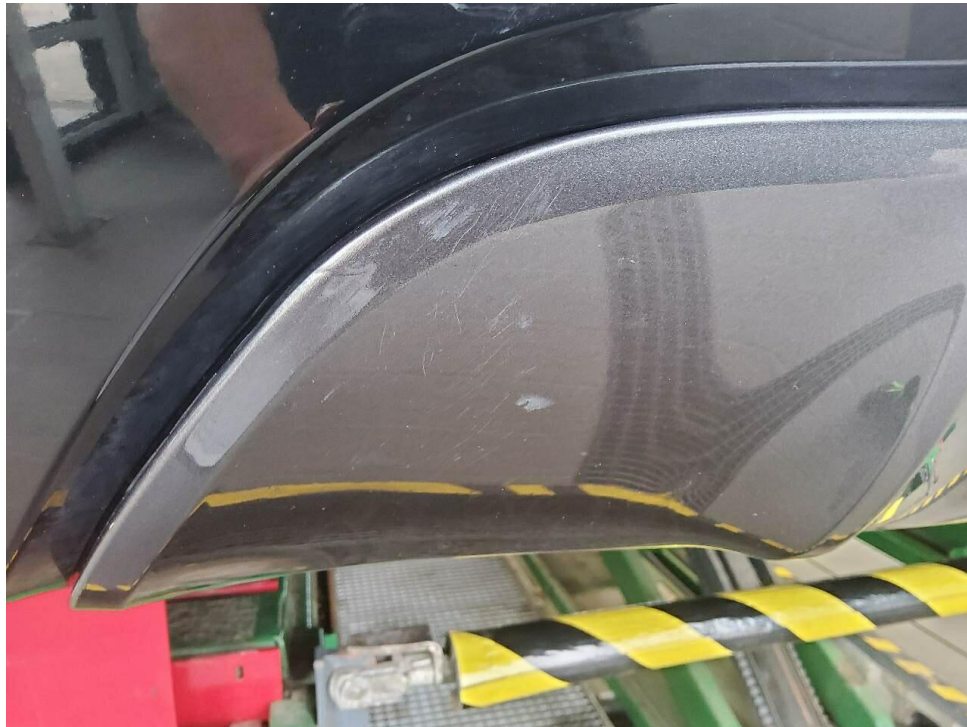
Bild 14 : Stoßfänger vorn verformt, Untere Gitter gebrochen, erneuern

Bild 15 : Stoßfänger vorn verformt, Untere Gitter gebrochen, erneuern

Bild 16 : Stoßfänger vorn verformt, Untere Gitter gebrochen, erneuern

Bild 17 : Stoßfänger vorn verformt, Untere Gitter gebrochen, erneuern

Bild 18 : Stoßfänger vorn verformt, Untere Gitter gebrochen, erneuern

Bild 19 : Stoßfänger vorn verformt, Untere Gitter gebrochen, erneuern

Bild 20 : Stoßfänger vorn verformt, Untere Gitter gebrochen, erneuern

Bild 21 : Stoßfänger vorn verformt, Untere Gitter gebrochen, erneuern

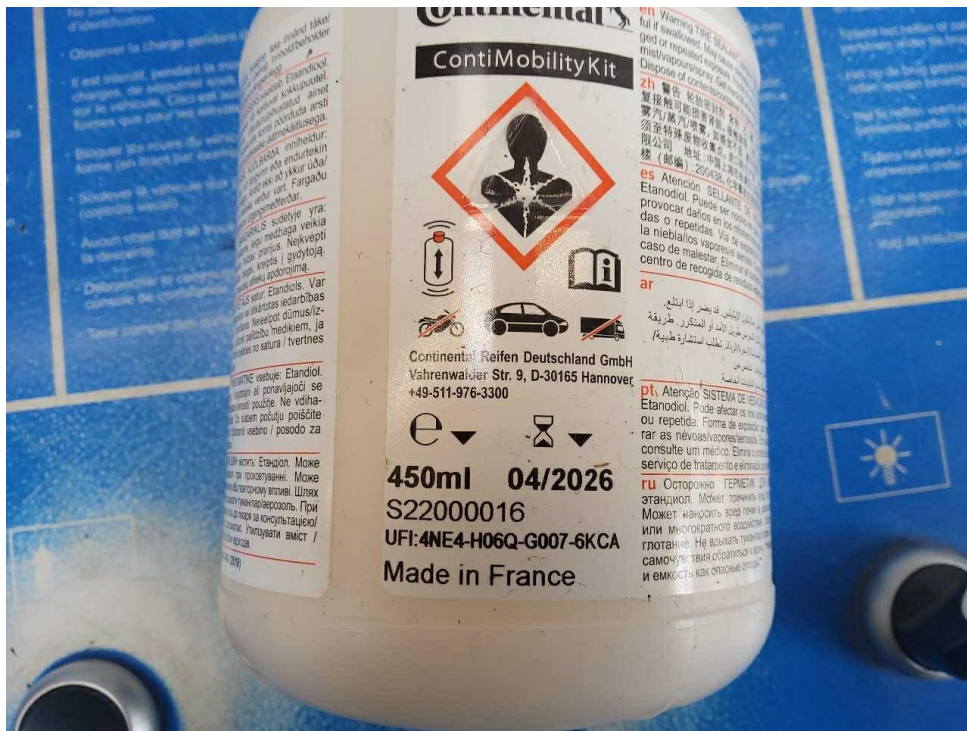
Bild 22 : Tire Fit überfällig erneuern

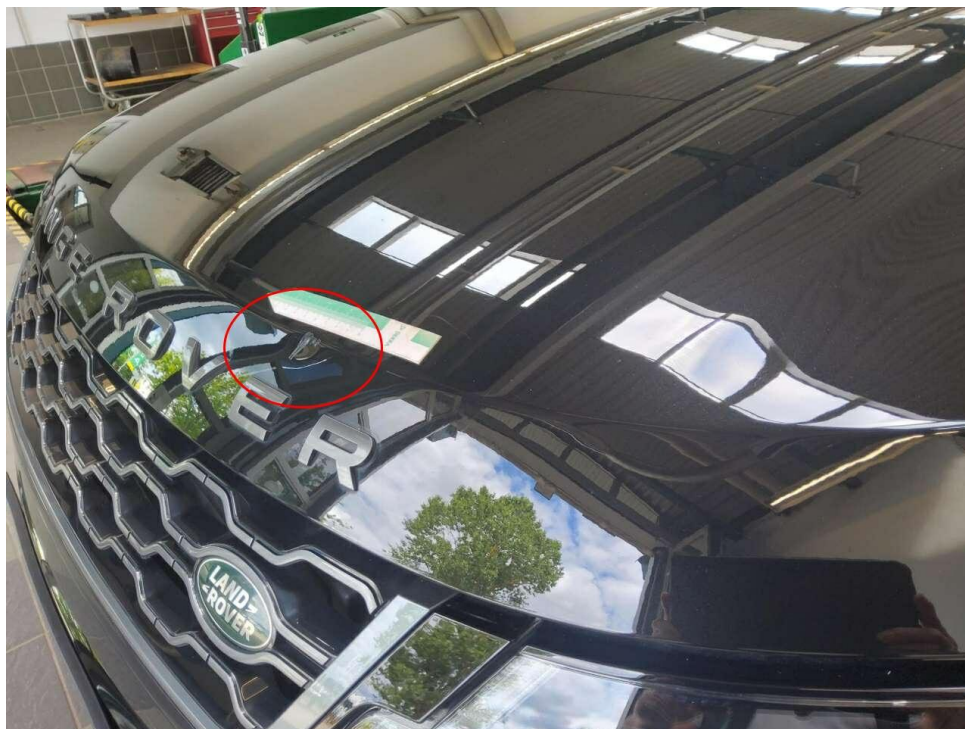
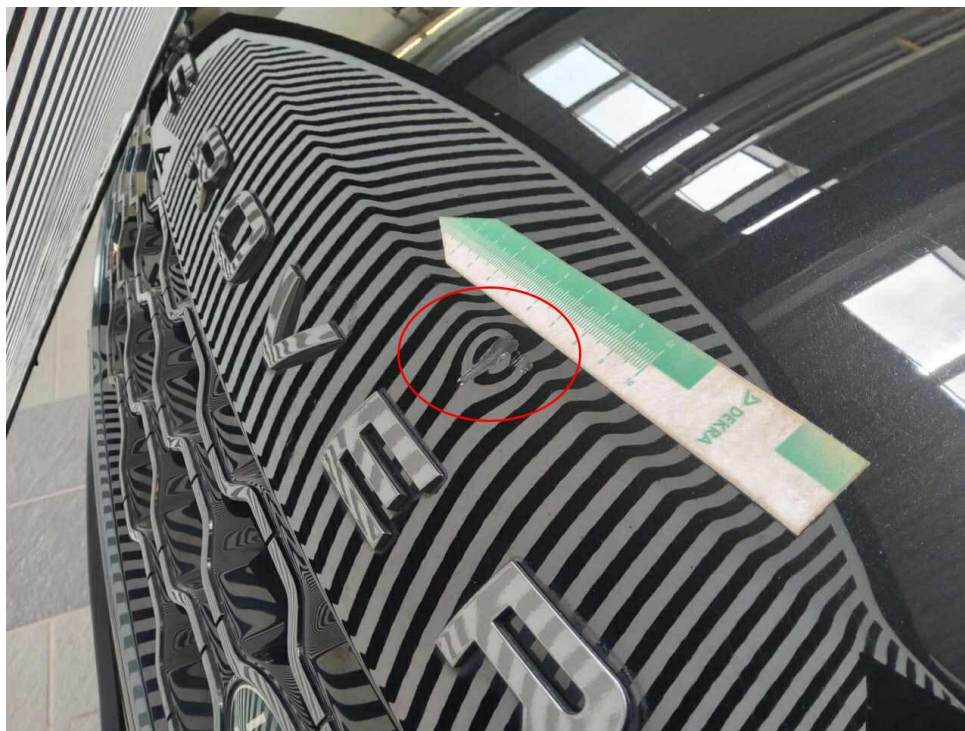
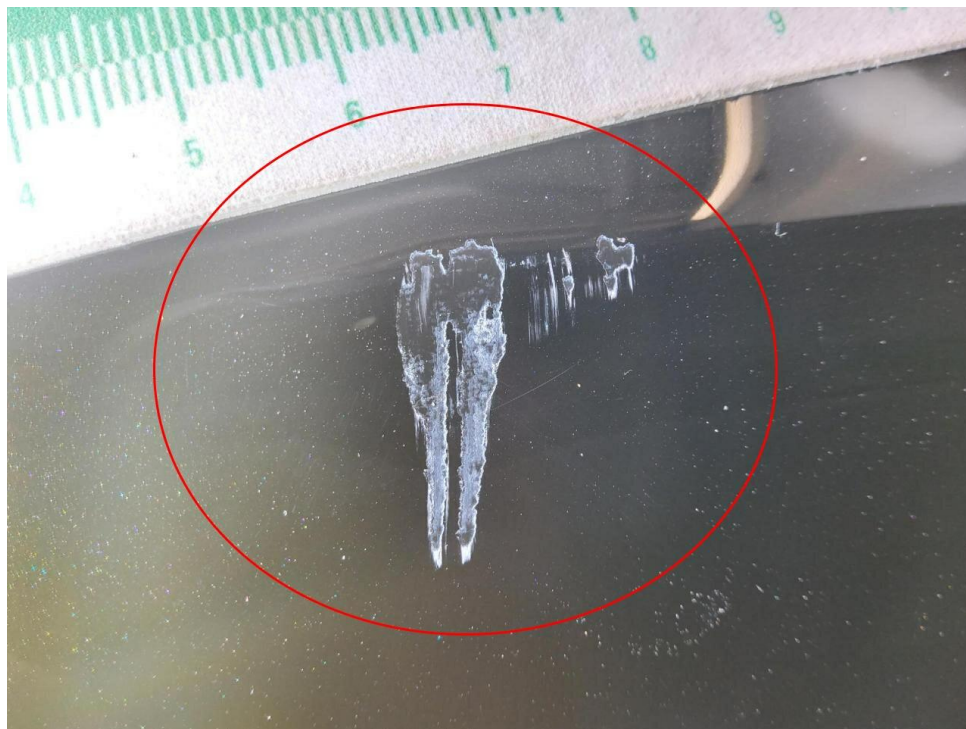
Bild 23 : Motorhaube verformt

Bild 24 : Motorhaube verformt

Bild 25 : Motorhaube verformt

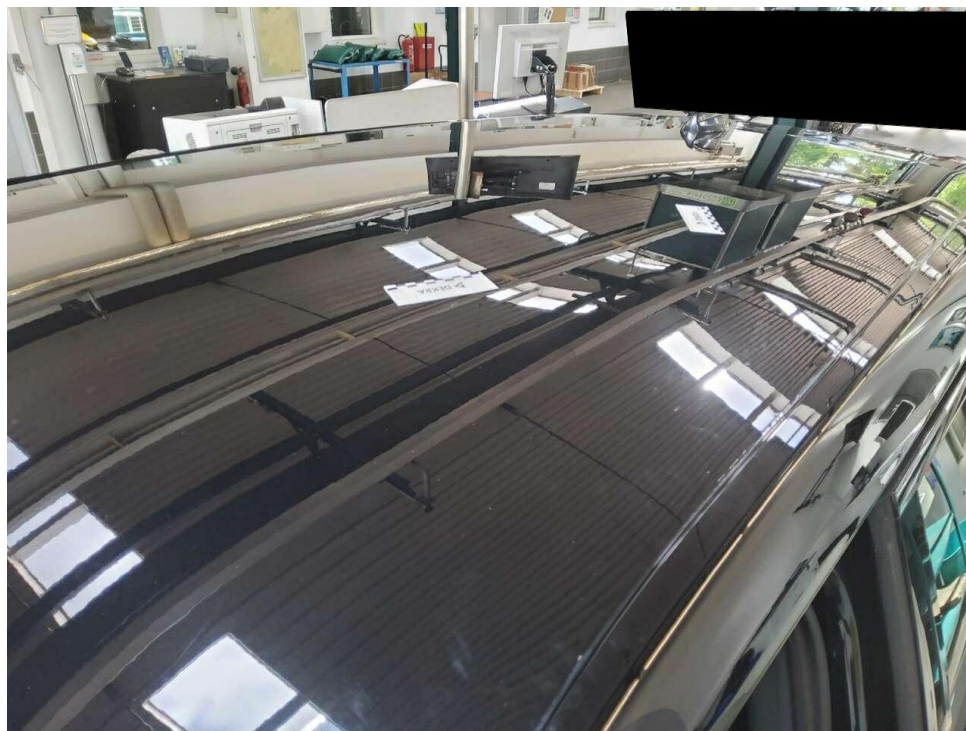
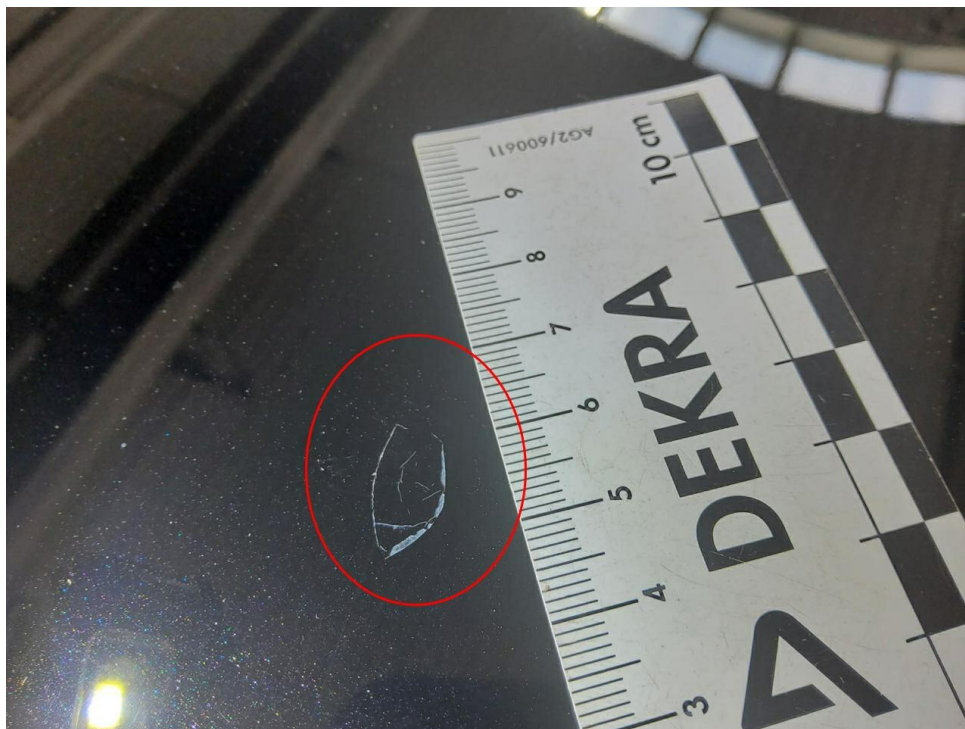
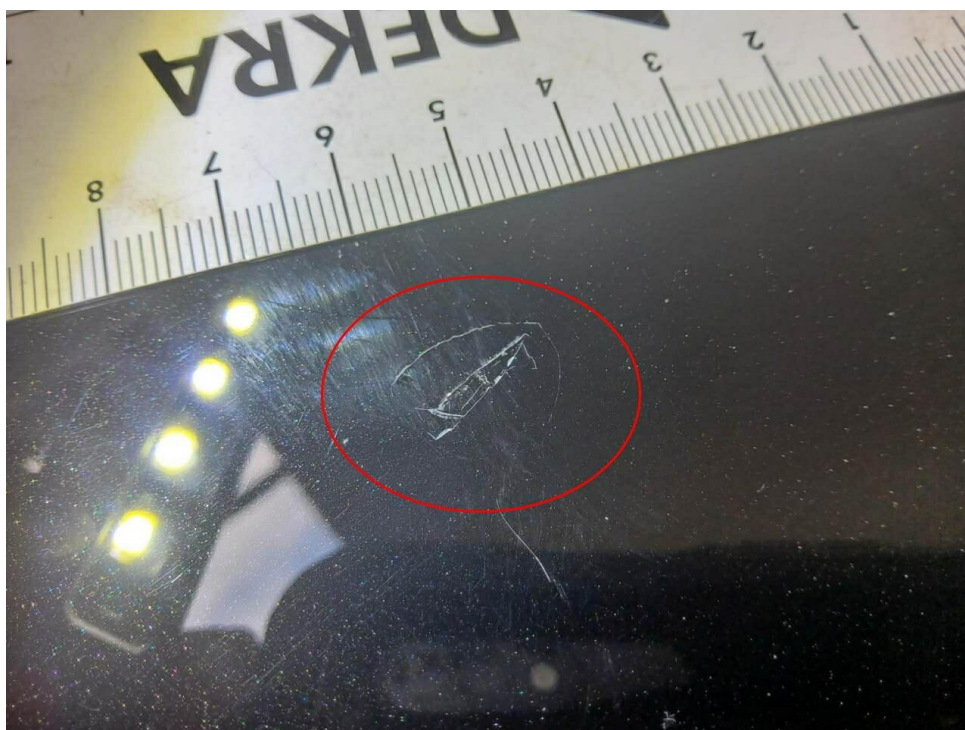
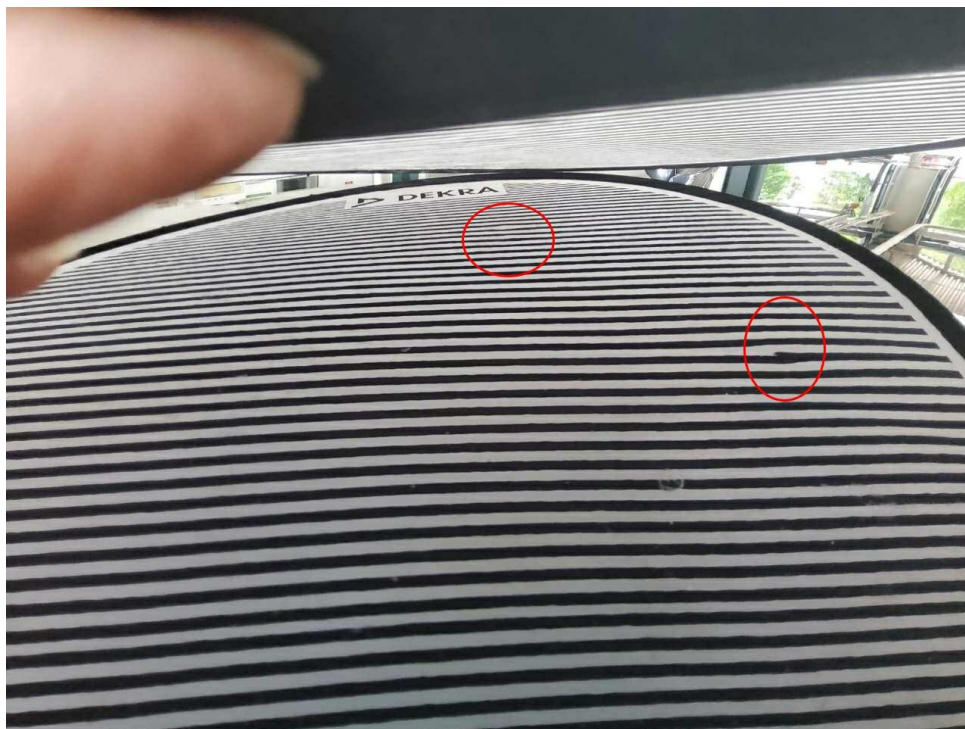
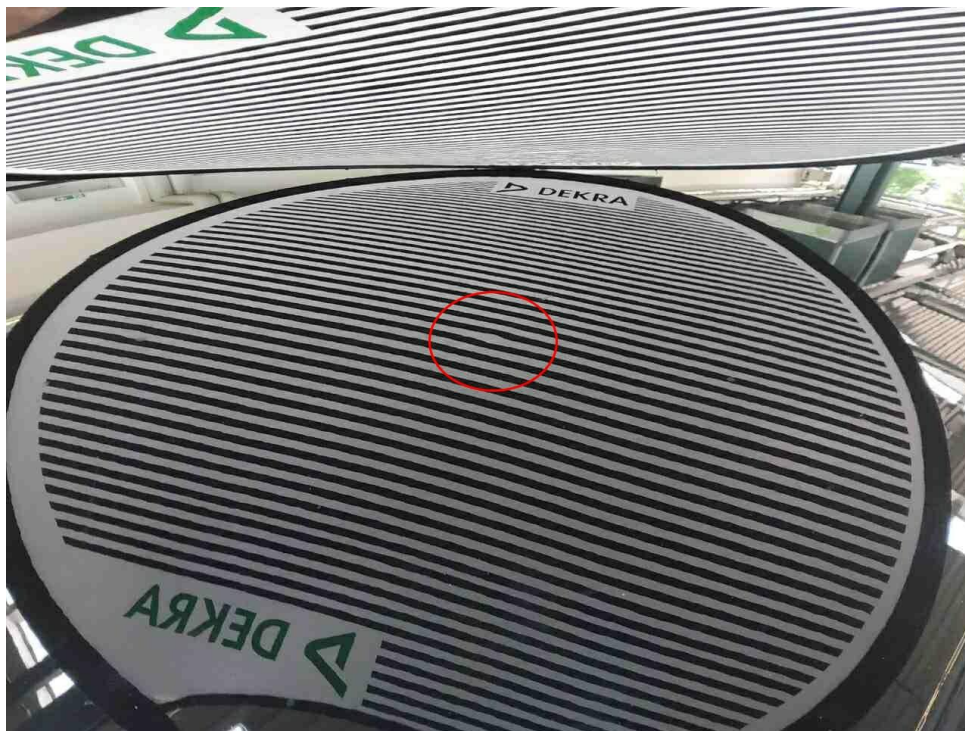
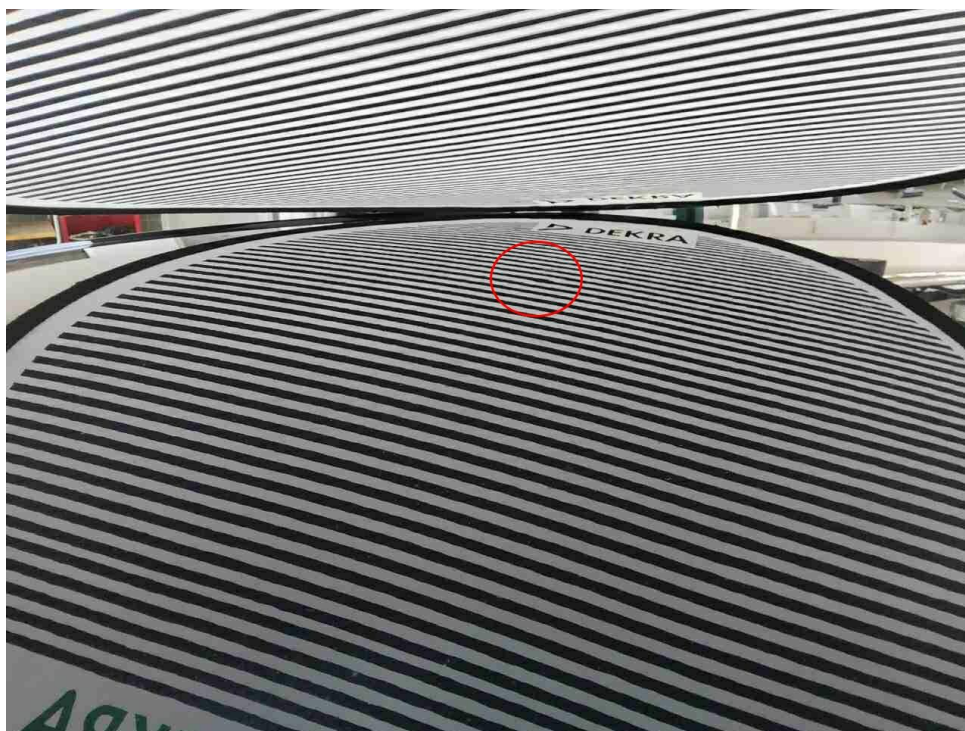
Bild 26 : Dach. mehrfach gedellt und Umweltschäden

Bild 27 : Dach. mehrfach gedellt und Umweltschäden

Bild 28 : Dach. mehrfach gedellt und Umweltschäden

Bild 29 : Dach. mehrfach gedellt und Umweltschäden

Bild 30 : Dach. mehrfach gedellt und Umweltschäden

Bild 31 : Dach. mehrfach gedellt und Umweltschäden

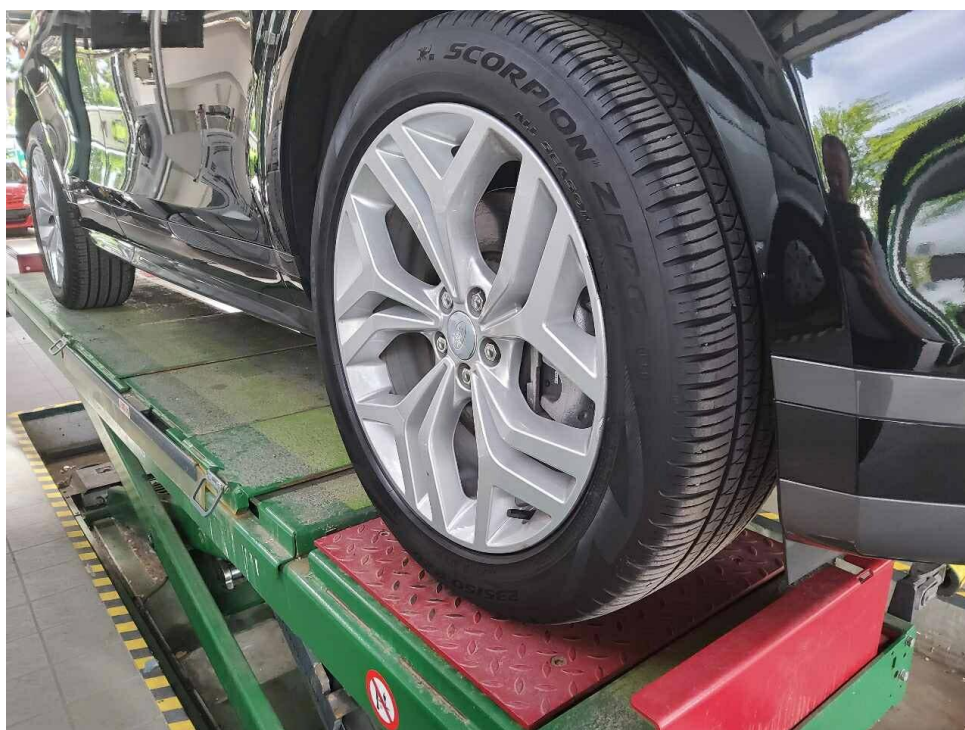
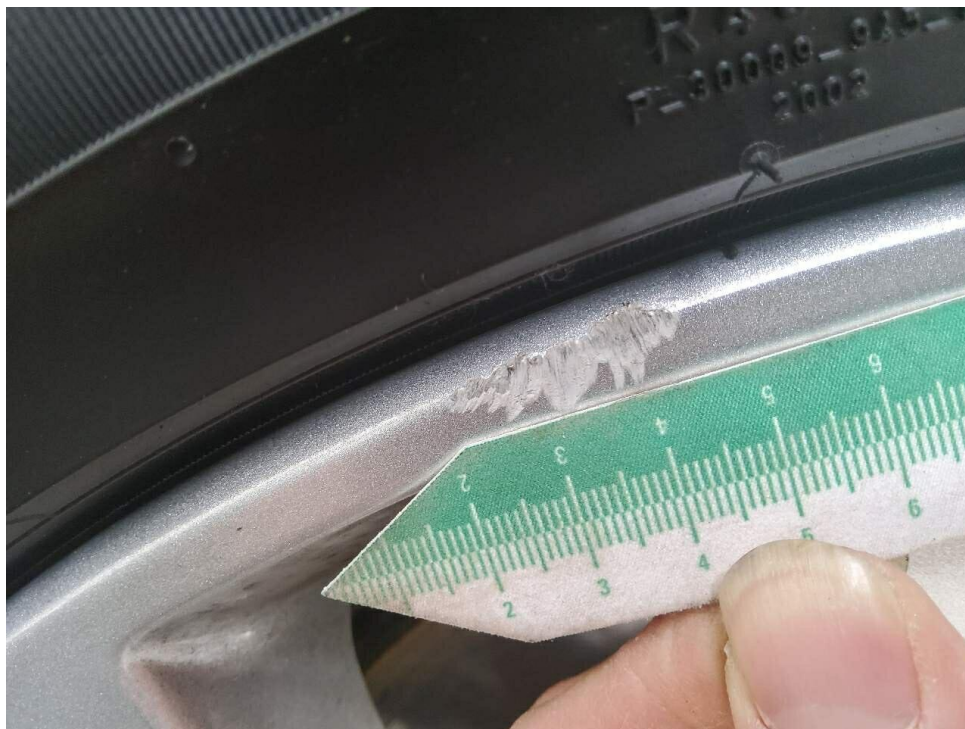
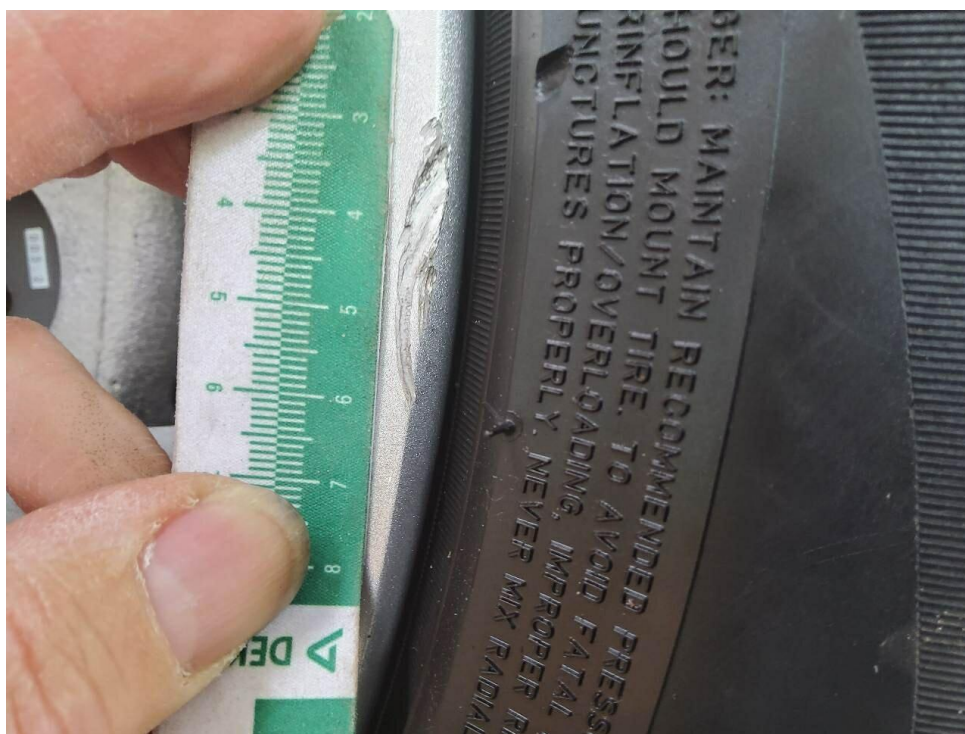
Bild 32 : Felge vorne rechts, zerkratzt, smart repair

Bild 33 : Felge vorne rechts, zerkratzt, smart repair

Bild 34 : Felge vorne rechts, zerkratzt, smart repair

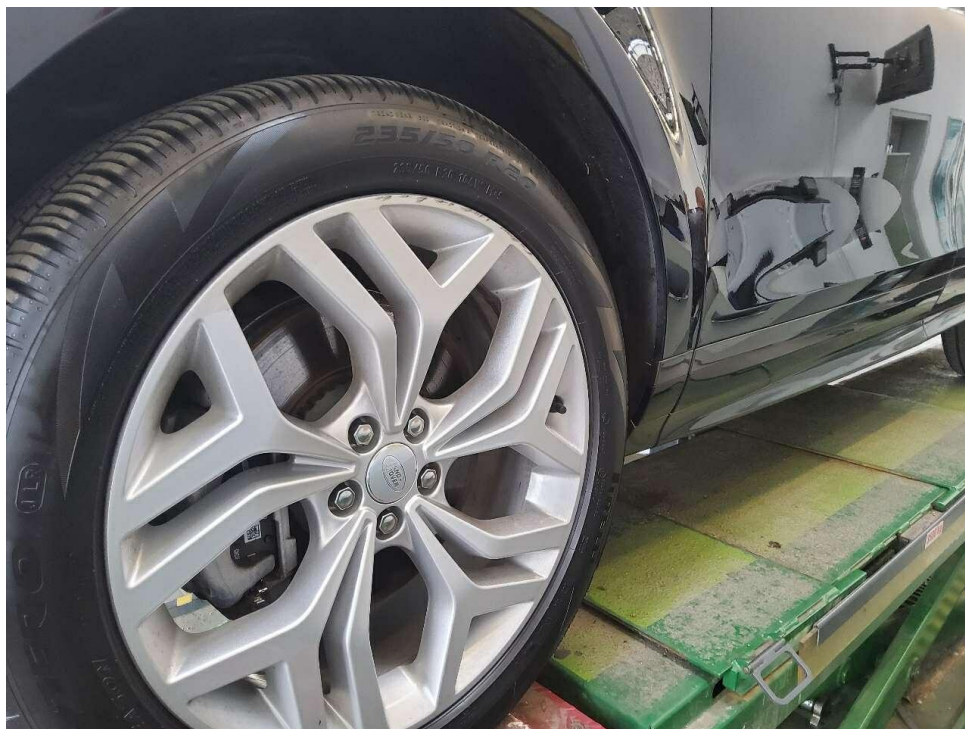
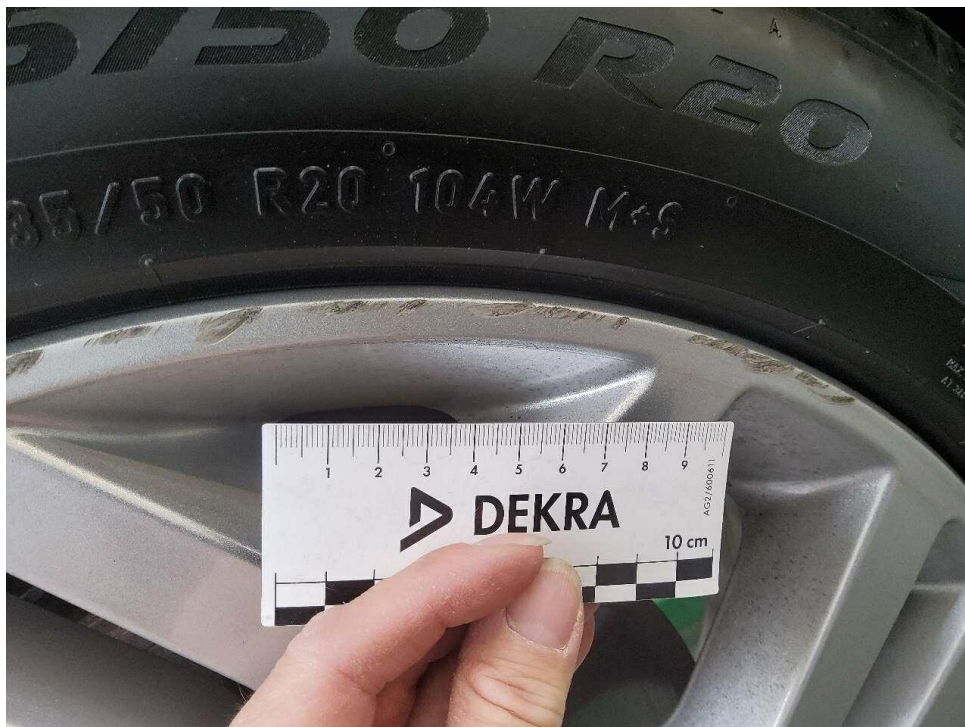
Bild 35 : Felge vorne links, zerkratzt, smart repair

Bild 36 : Felge vorne links, zerkratzt, smart repair

- repair (Bild 35, 36)
- 8. Heckklappe Lackierung, zerkratzt, lackieren (Bild 37, 38, 39)
- 9. Tür hinten rechts, mehrfach eingedellt, drücken (Bild 40)
- 10. Verkleidung Tür hinten rechts, gerissen, smart repair (Bild 41, 42)
- 11. Stoßfänger hinten Lackierung, zerkratzt, smart repair (Bild 43, 44, 45)
- 12. Tür hinten links Einstieg Lackierung, zerkratzt, lackieren (Bild 46, 47, 48)
- 13. Kotflügel vorne links Lackierung, zerkratzt, lackieren (Bild 49, 50)
- 14. Tür vorne links Lackierung, zerkratzt, lackieren (Bild 51, 52)
- 15. Tür hinten rechts Schutzleiste unten, zerkratzt, smart repair (Bild 53)

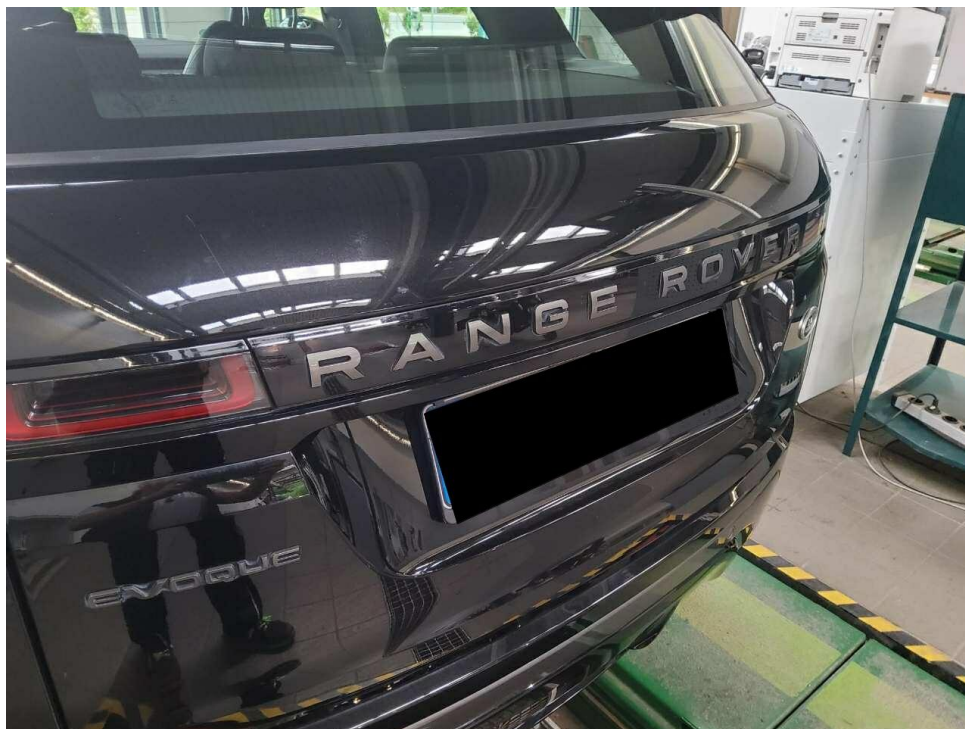
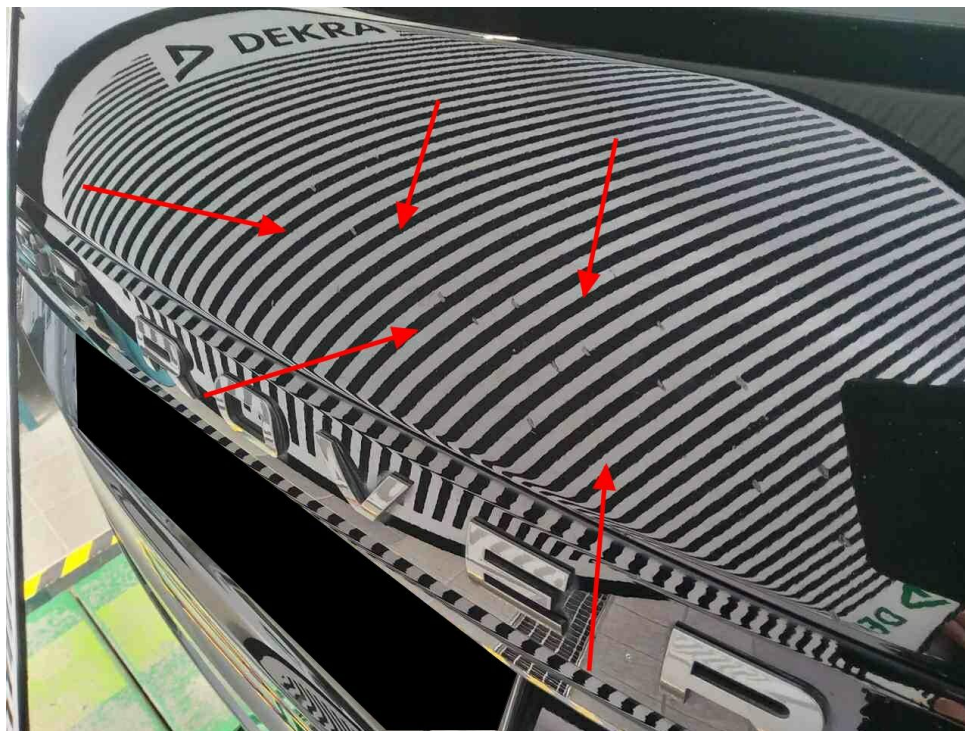
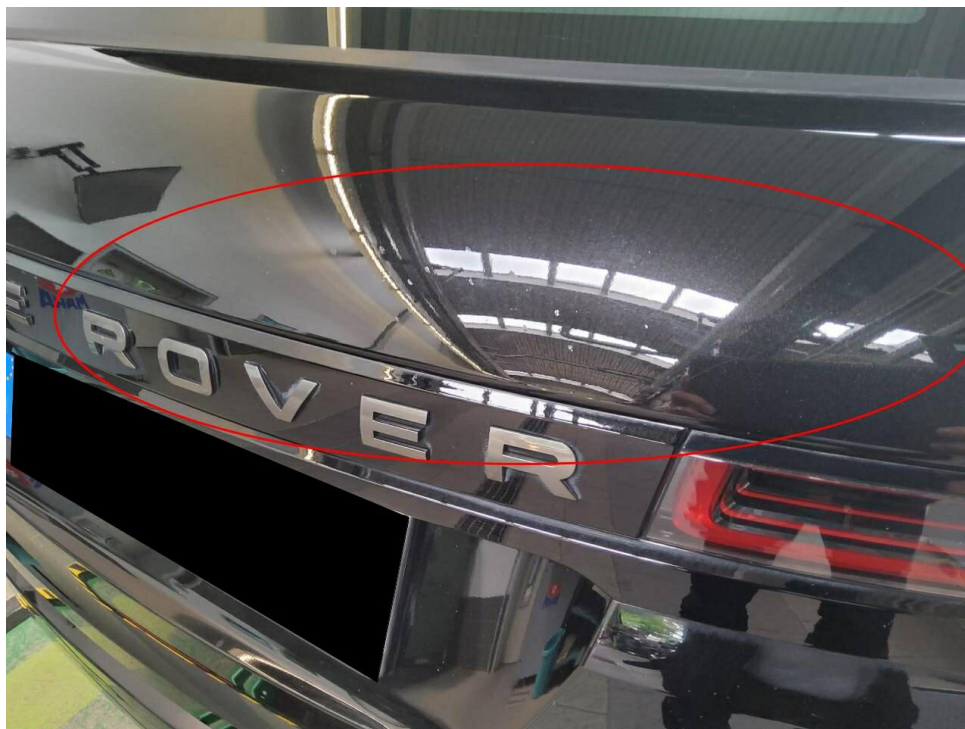
Bild 37 : Heckklappe Lackierung, zerkratzt, lackieren

Bild 38 : Heckklappe Lackierung, zerkratzt, lackieren

Bild 39 : Heckklappe Lackierung, zerkratzt, lackieren

**Tür hinten links instandgesetzt
Heckklappe ersetzt**

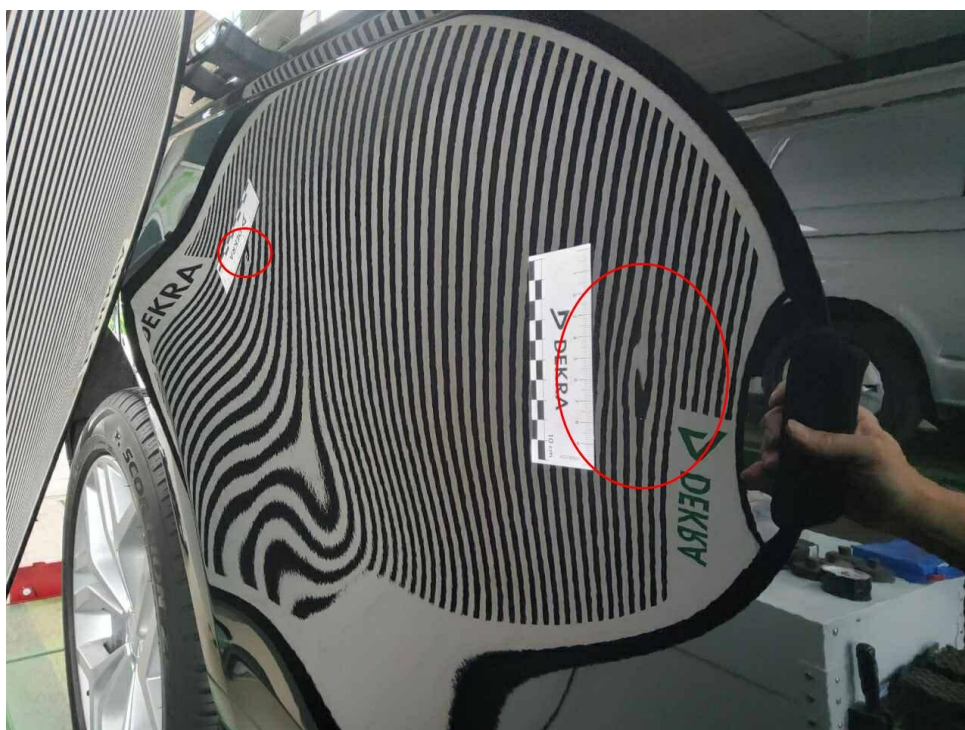
Bild 40 : Tür hinten rechts, mehrfach eingedellt, drücken

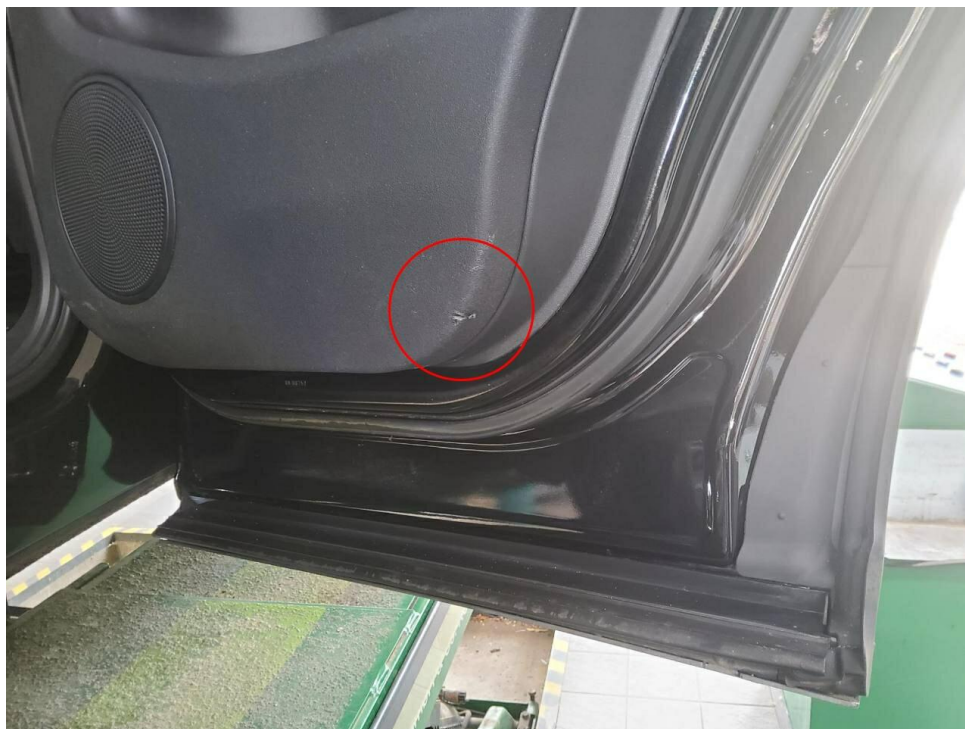
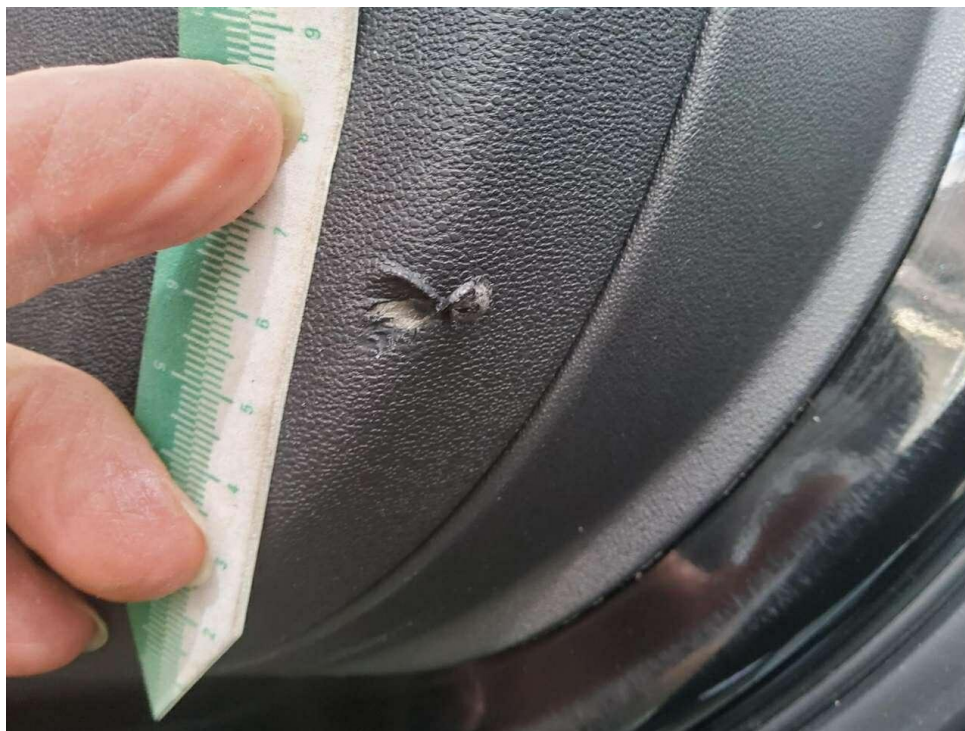
Bild 41 : Verkleidung Tür hinten rechts, gerissen, smart repair

Bild 42 : Verkleidung Tür hinten rechts, gerissen, smart repair
