LVV Nr 4716969
Hersteller Land Rover
Model Range Rover Evoque
Variante R-Dynamic SE P 200 MHEV
Listenpreis 52.136,97
VIN SALZA2BXXPH180649
Erstzulassungsdatum 1.5.2022
Kennzeichen M GZ1156

Zustandsbericht / Minderwertgutachten

Erstzulassung	18.05.2022	Letzte Zulassung	18.05.2022
Fahrzeugart	Personenkraftwagen	Hersteller	Land Rover
Typ / Verkaufsbez.	Range Rover Evoque (L551)(2018->) / Range Rover Evoque 2.0 P200 Mild-Hybrid Evoque R-D	Aufbauart	Geländewagen
Türen	5	Sitzplätze	5
Fahrzeug-Ident.-Nr.	SALZA2BXXPH180649	HSN / TSN	1590 / AIJ
DAT Europa-Code®	017300770180003	DAT Marktindex	DE00G 6295
Km-Stand abgelesen	38869	Nächste HU §29 StVZO	04 / 2027
Energiequelle / Kraftstoff	Hybr.Benzin/E	Zylinderanzahl	4 / Hybridantrieb
Leistung (kW)	147	Hubraum (ccm)	1997
Schadstoffklasse:	EURO6;WLTP;AP;PI/CI; M,	Antriebsart	Allrad
Getriebe / Gänge	N1 I Automatik / 9	Felgen	Leichtmetall
Farbe (Hersteller)	Santorini Black / Metallic / 1AG	Polster / Farbe	Leder / Schwarz

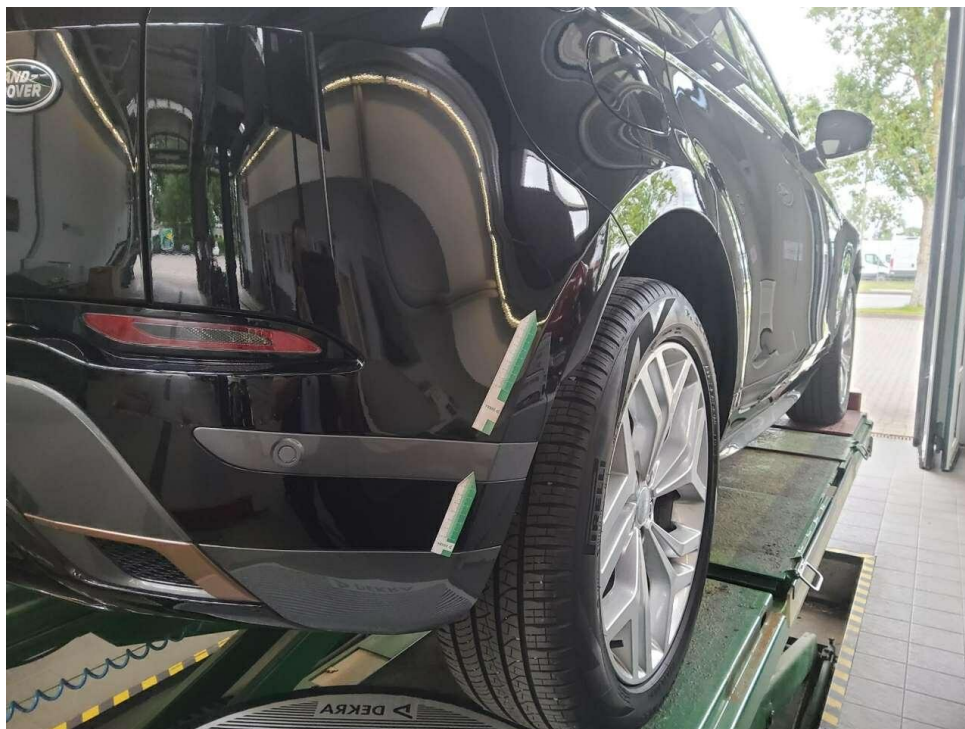
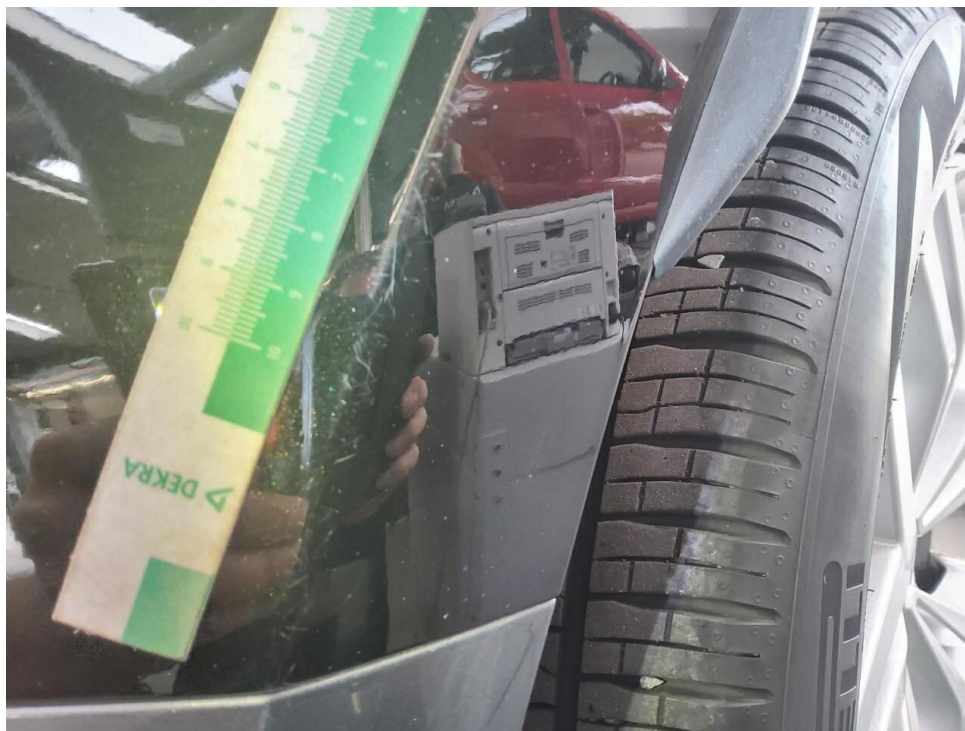
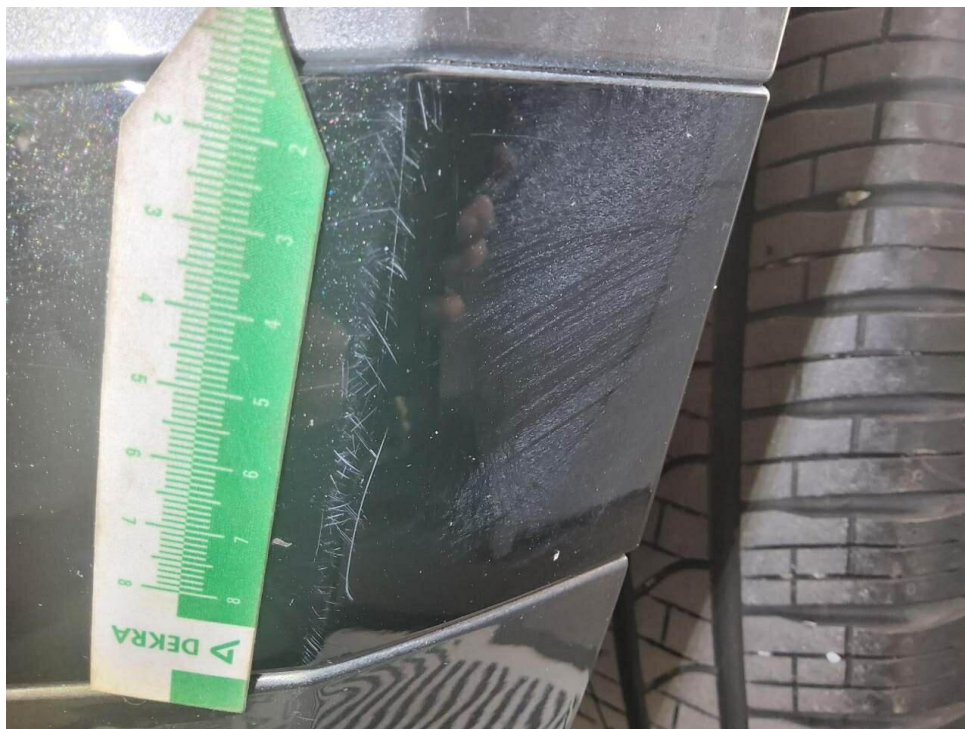
Bild 43 : Stoßfänger hinten Lackierung, zerkratzt, smart repair

Bild 44 : Stoßfänger hinten Lackierung, zerkratzt, smart repair

Bild 45 : Stoßfänger hinten Lackierung, zerkratzt, smart repair

- repair (Bild 35, 36)
- 8. Heckklappe Lackierung, zerkratzt, lackieren (Bild 37, 38, 39)
- 9. Tür hinten rechts, mehrfach eingedellt, drücken (Bild 40)
- 10. Verkleidung Tür hinten rechts, gerissen, smart repair (Bild 41, 42)
- 11. Stoßfänger hinten Lackierung, zerkratzt, smart repair (Bild 43, 44, 45)
- 12. Tür hinten links Einstieg Lackierung, zerkratzt, lackieren (Bild 46, 47, 48)
- 13. Kotflügel vorne links Lackierung, zerkratzt, lackieren (Bild 49, 50)
- 14. Tür vorne links Lackierung, zerkratzt, lackieren (Bild 51, 52)
- 15. Tür hinten rechts Schutzleiste unten, zerkratzt, smart repair (Bild 53)

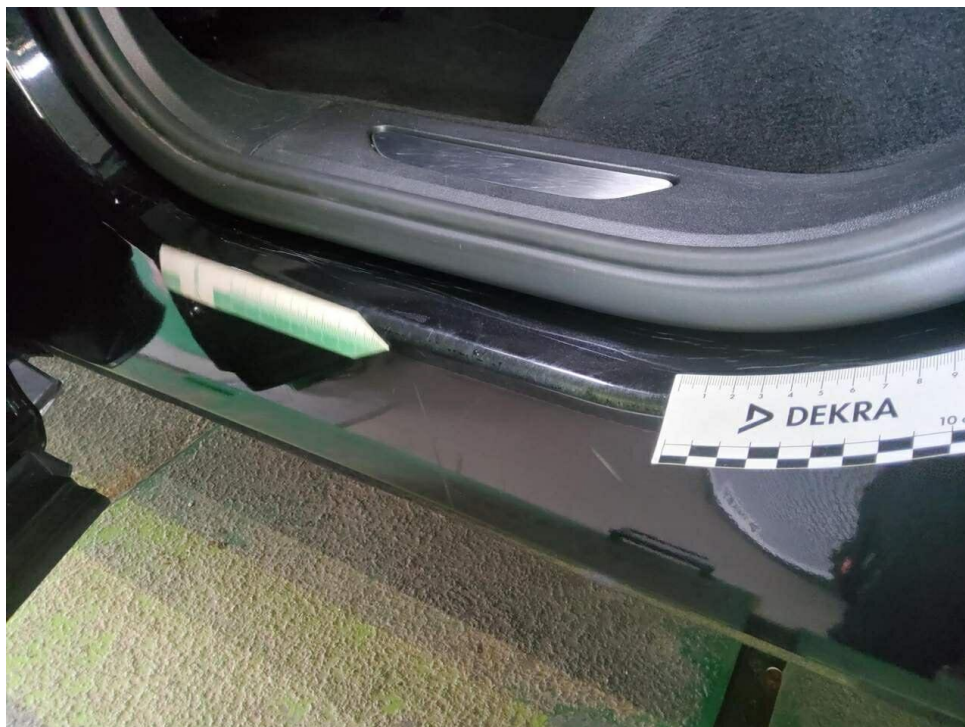
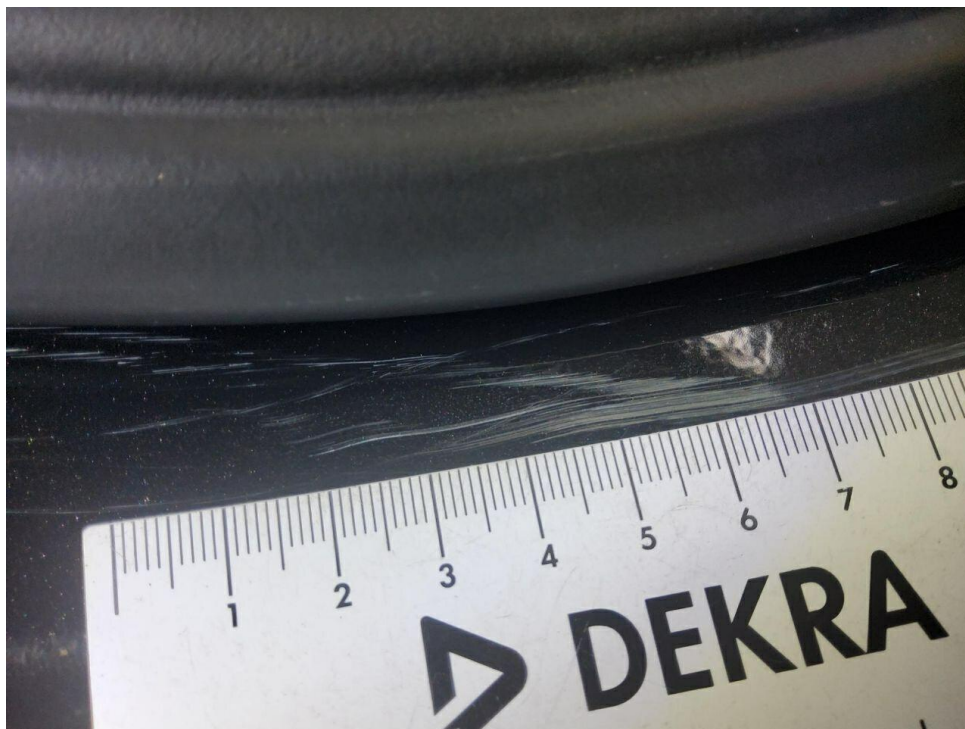
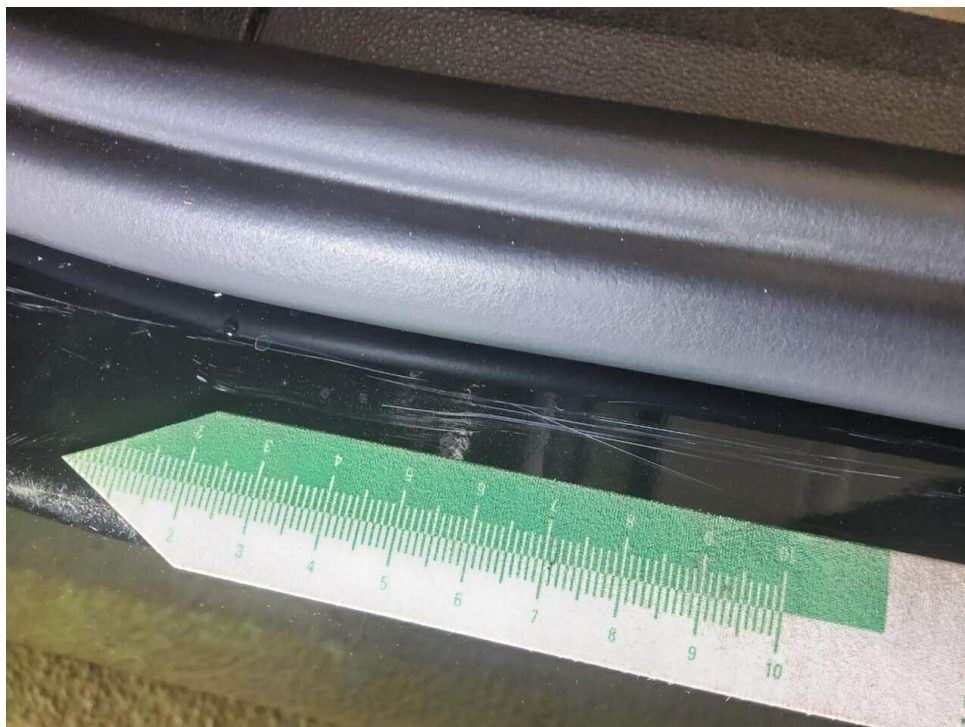
Bild 46 : Tür hinten links Einstieg Lackierung, zerkratzt, lackieren

Bild 47 : Tür hinten links Einstieg Lackierung, zerkratzt, lackieren

Bild 48 : Tür hinten links Einstieg Lackierung, zerkratzt, lackieren

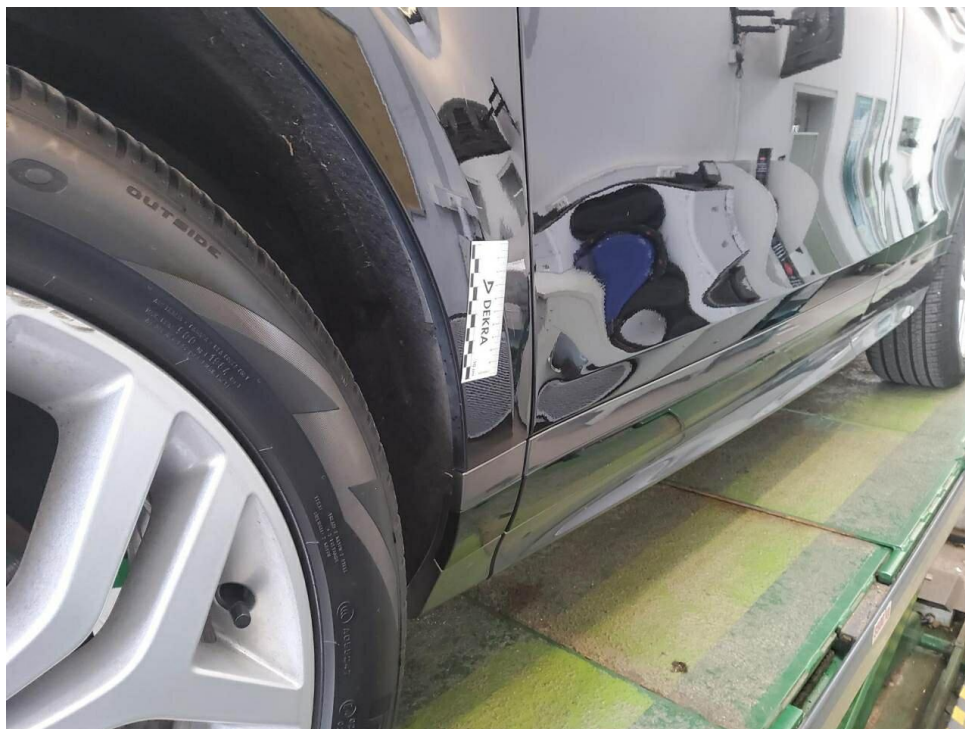
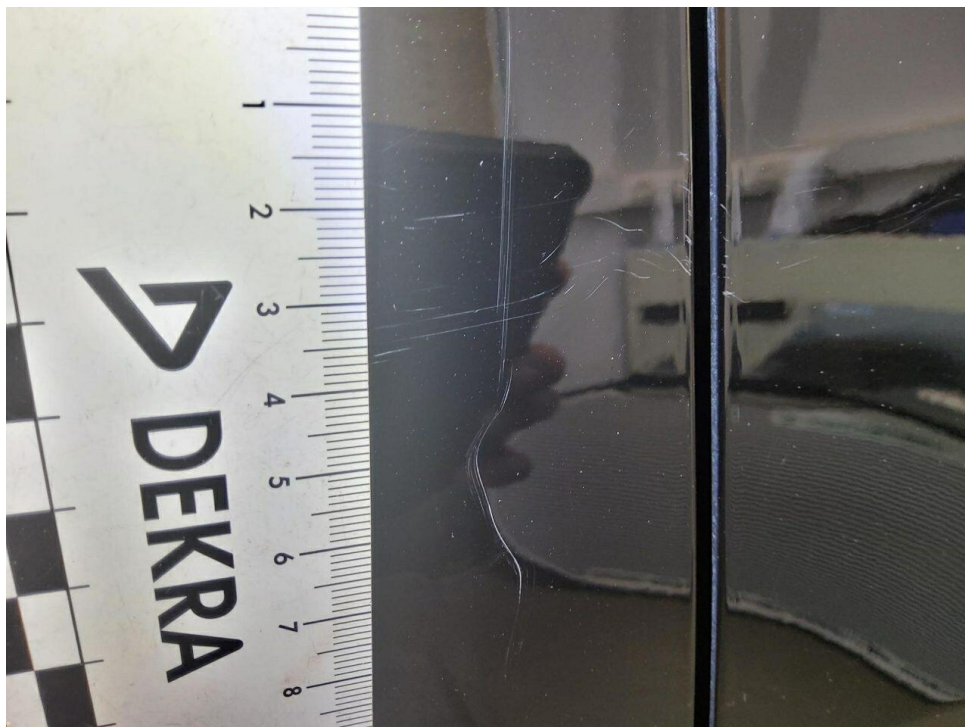
Bild 49 : Kotflügel vorne links Lackierung, zerkratzt, lackieren

Bild 50 : Kotflügel vorne links Lackierung, zerkratzt, lackieren

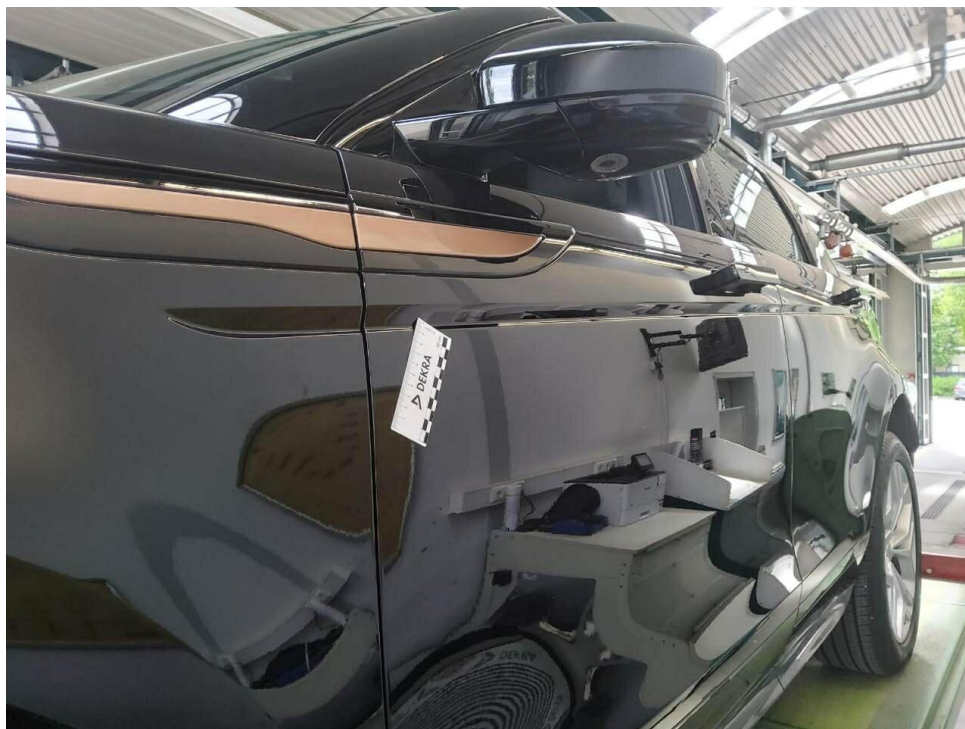
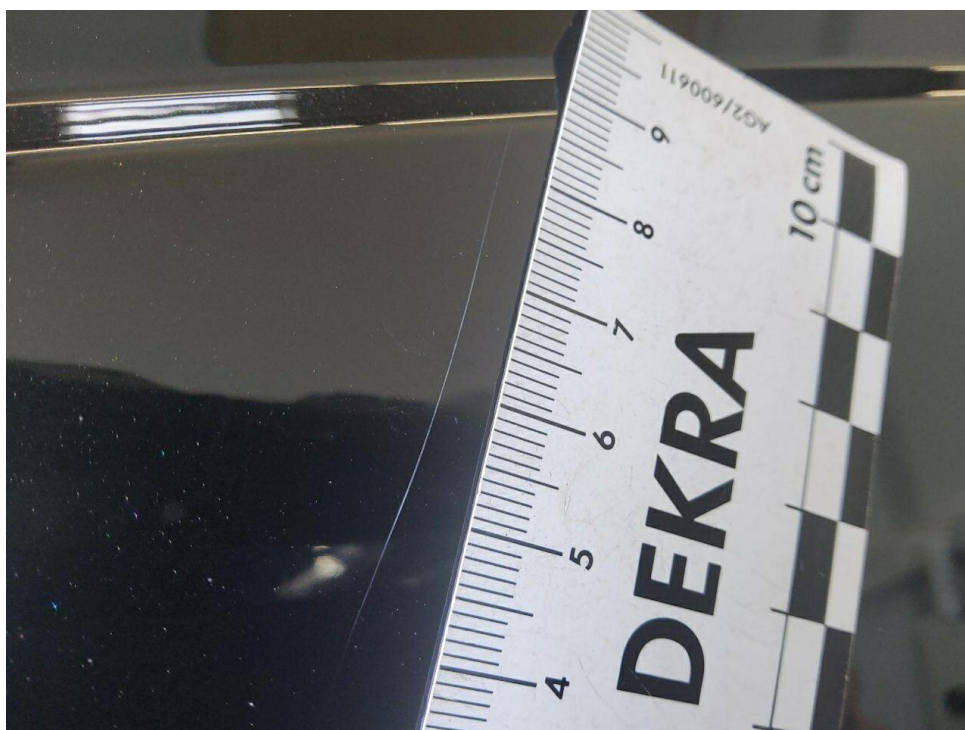
Bild 51 : Tür vorne links Lackierung, zerkratzt, lackieren

Bild 52 : Tür vorne links Lackierung, zerkratzt, lackieren

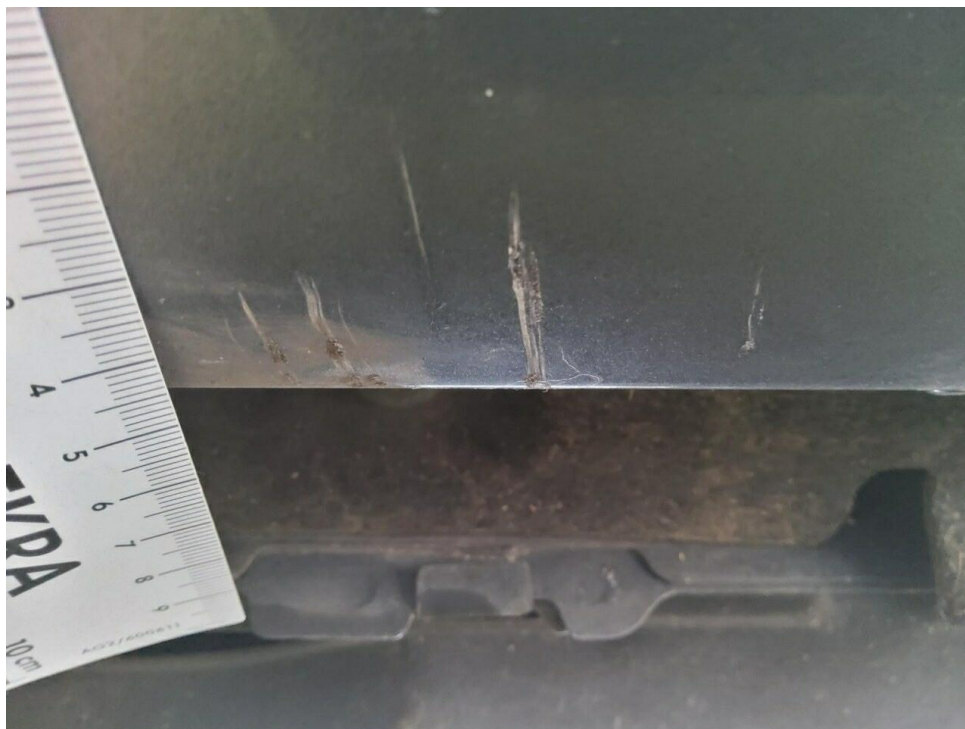
Bild 53 : Tür hinten rechts Schutzleiste unten, zerkratzt, smart repair

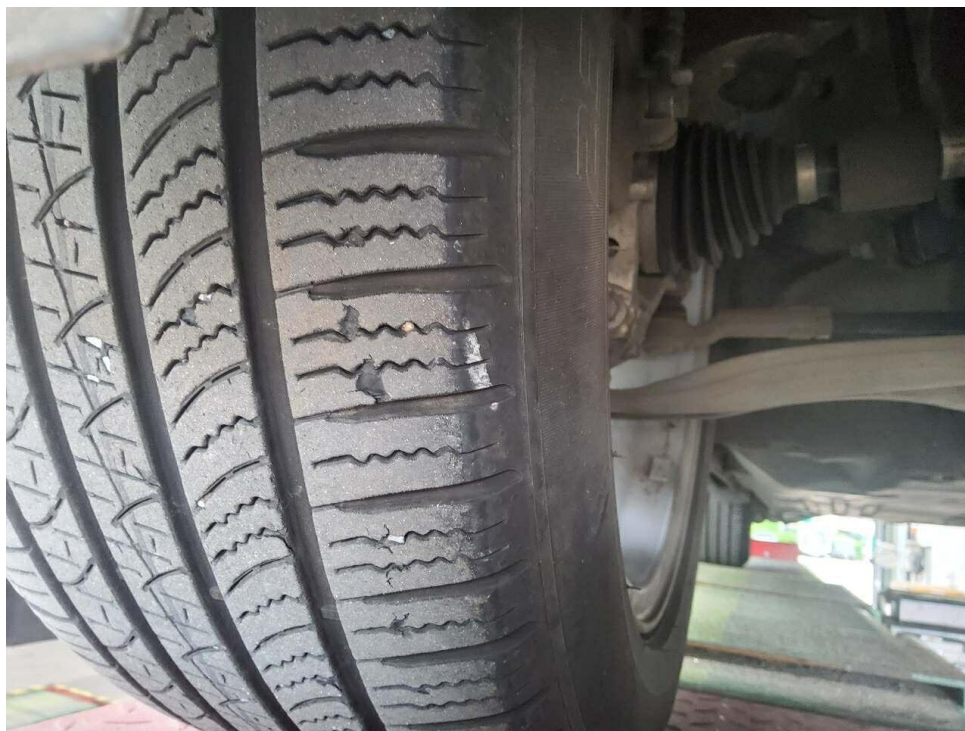
Bild 54 : Achse 1, Reifen Rechts

Achse	Reifenbezeichnung	Hersteller/Typ	Art	Profiltiefe
1 links	235 / 50 R 20 104 W	Pirelli / Scorpion Zero All Season J LR FSL	S /O	7 mm
rechts	235 / 50 R 20 104 W	Pirelli / Scorpion Zero All Season J LR FSL	S /S	6 mm
2 links	235 / 50 R 20 104 W	Pirelli / Scorpion Zero All Season J LR FSL	S /O	7 mm
rechts	235 / 50 R 20 104 W	Pirelli / Scorpion Zero All Season J LR FSL	S /O	7 mm
Pannenset	Füllflasche haltbar bis 04 / 2026

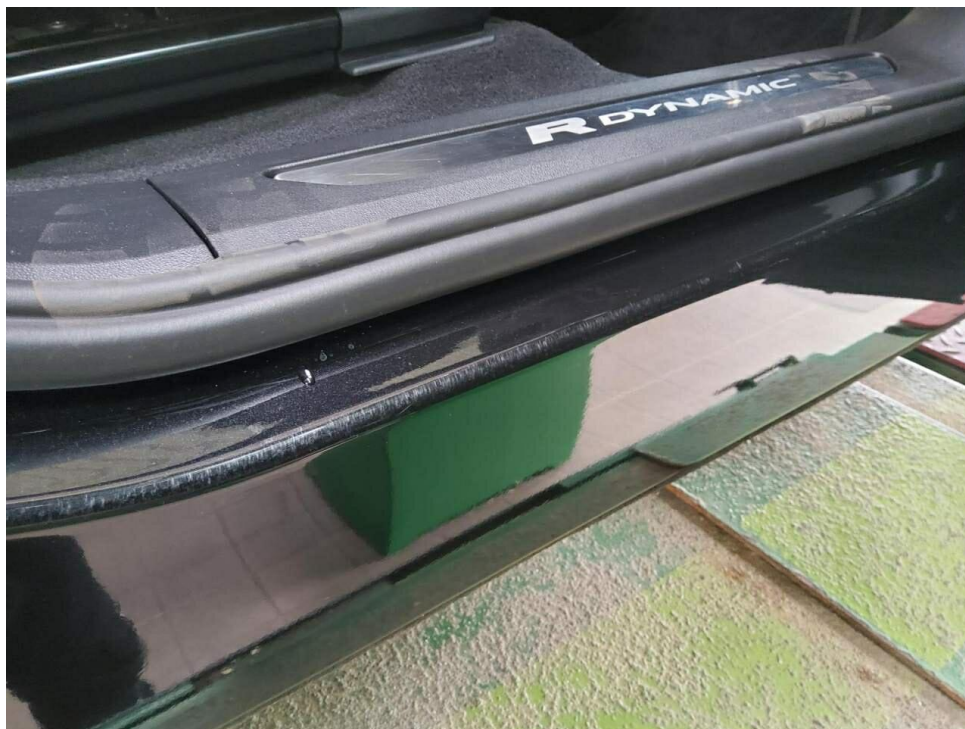
Bild 55 : Tür vorne rechts Einstieg Lackierung, verschrammt, Gebrauchsspur

- Tür vorne rechts Einstieg Lackierung, verschrammt, Gebrauchsspur (Bild 55)
- Tür hinten rechts Einstieg Lackierung, verschrammt, Gebrauchsspur (Bild 56)
- Seitenteil hinten rechts Lackierung, verschrammt, Gebrauchsspur (Bild 57)
- Tür vorne links Einstieg Lackierung, verschrammt, Gebrauchsspur (Bild 58)
- Außenspiegel links Lackierung, verschrammt, Gebrauchsspur (Bild 59)

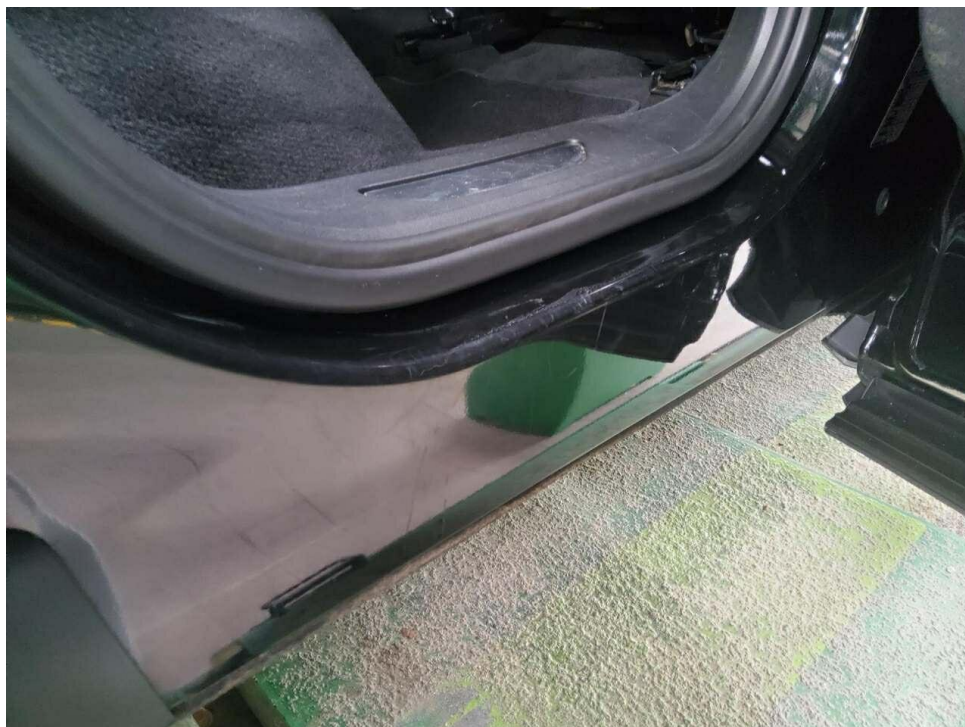
Bild 56 : Tür hinten rechts Einstieg Lackierung, verschrammt, Gebrauchsspur

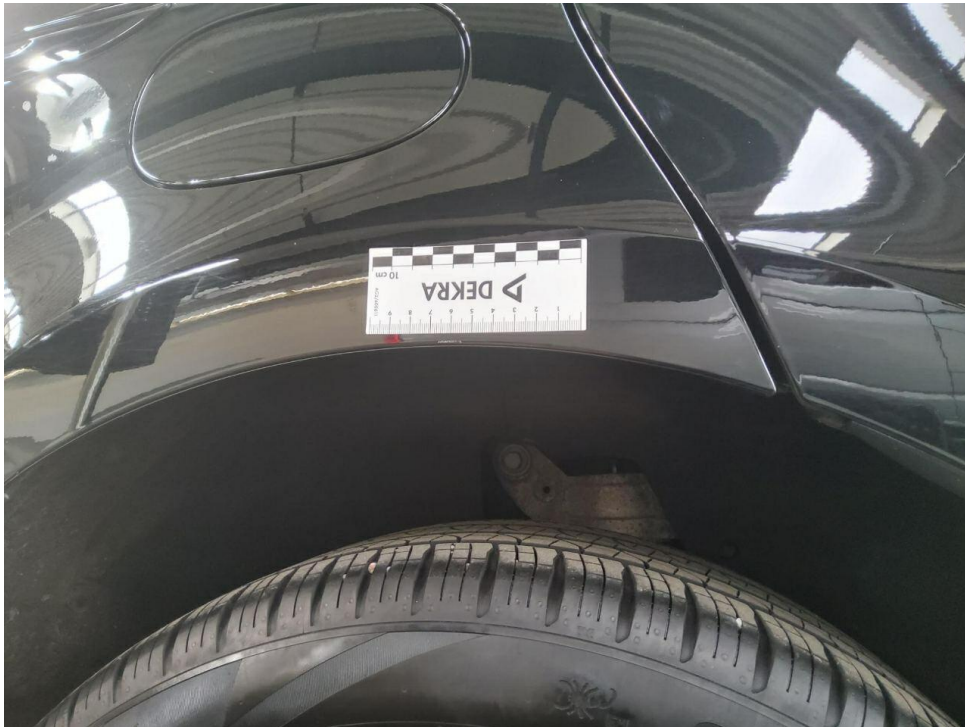
Bild 57 : Seitenteil hinten rechts Lackierung, verschrammt, Gebrauchsspur

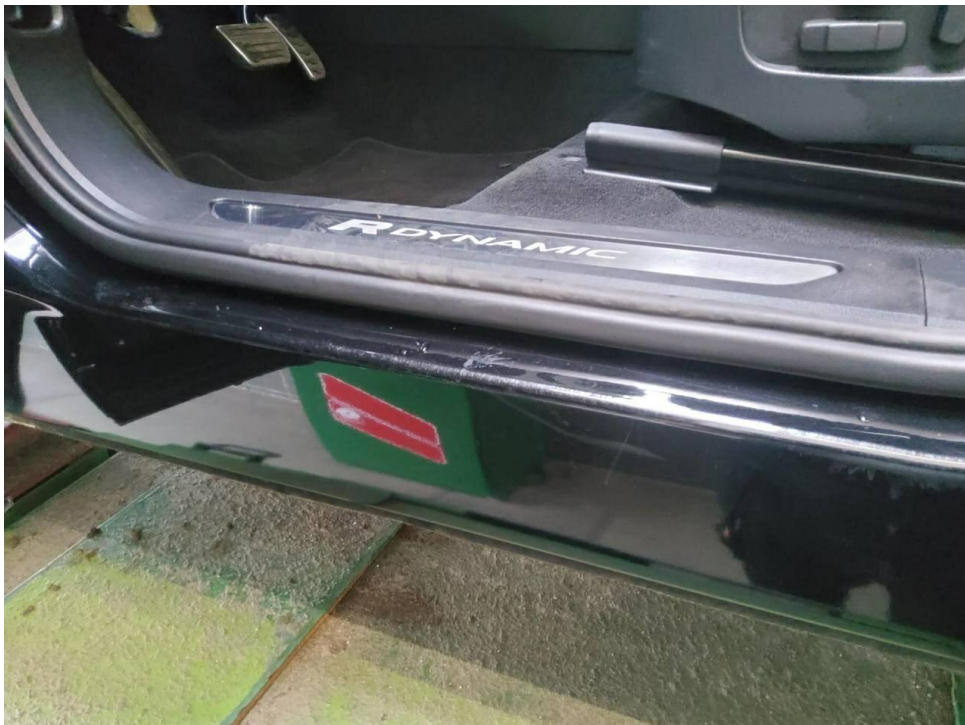
Bild 58 : Tür vorne links Einstieg Lackierung, verschrammt, Gebrauchsspur

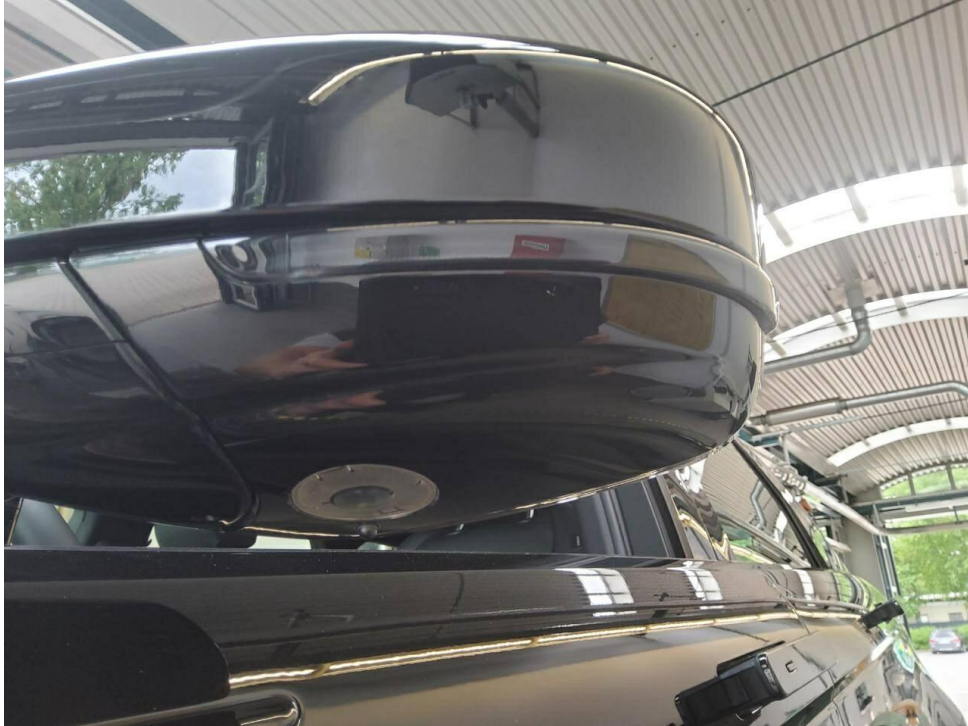
Bild 59 : Außenspiegel links Lackierung, verschrammt, Gebrauchsspur
