# Zustandsbericht

Protokollnummer: 45126653  
Auftrags-Nr / Referenz: 10408139\_1  
Besichtigungsdatum: 25.03.2026

| Hersteller / Modell | Mazda CX-60 AWD PHEV Aut. TAKUMI | | |
| Kennzeichen | D-SP 674E | Fahrgestellnummer | JMZKH0HB901113850 |

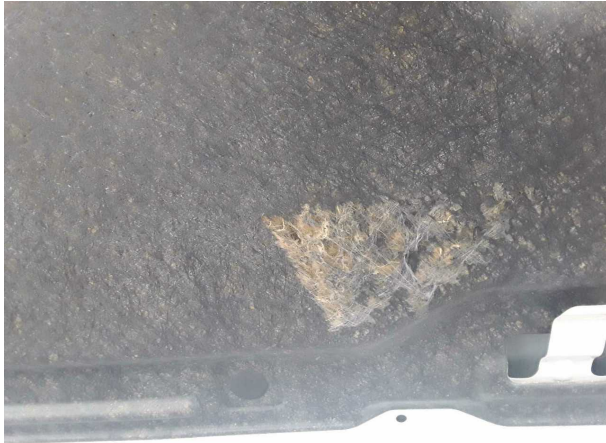
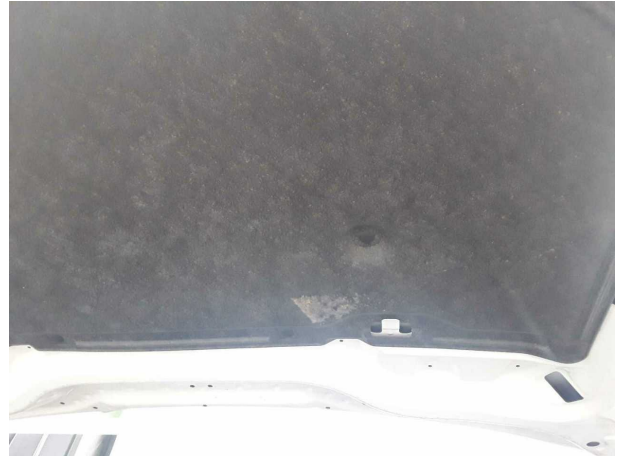
| Nr. | Bauteilgruppe | Beschreibung |
|---|---|---|
| 1 | Motorhaube | Dämmmatte - Marderschaden - erneuern |

**Beschädigung #1:** Motorhaube: Dämmmatte - Marderschaden - erneuern

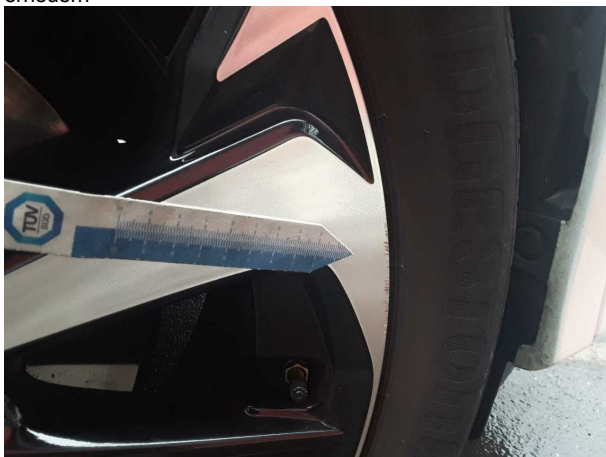
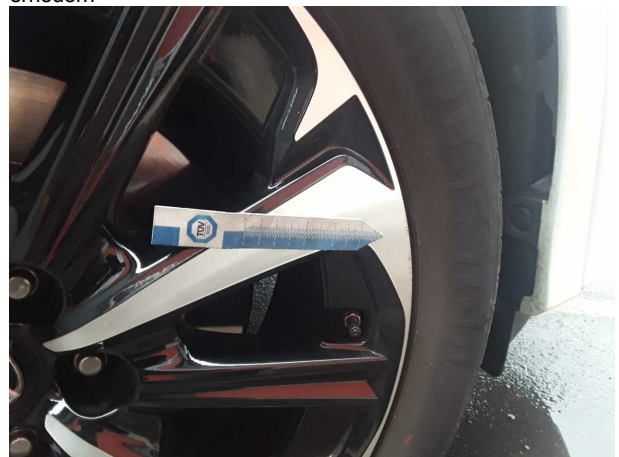
| Nr. | Bauteilgruppe | Beschreibung |
|---|---|---|
| 2 | Rad/Reifen | Leichtmetallfelge vorn rechts - Kratzer - Wertminderung |

**Beschädigung #2:** Rad/Reifen: Leichtmetallfelge vorn rechts - Kratz... Wertminderung

**Beschädigung #2:** Rad/Reifen: Leichtmetallfelge vorn rechts - Kratzer - Wertminderung
