## Zustandsbericht

<b>Kunde :</b>	<b>Allane SE HCBE</b>	<b>Amtl. Kennzeichen :</b>	<b>AC-EW 906E</b>
<b>Berichtsnummer :</b>	<b>0000000919614-DE968</b>		
<b>Referenznummer:</b>	<b>31175019</b>

#### Hyundai Kona (OS)(2017->) Edition 30+ Elektro 2WD

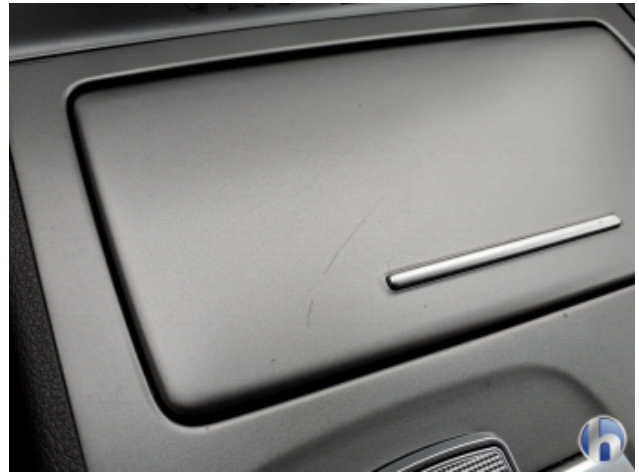
<b>Sonstiges</b>		
	<b>Bauteil</b>	<b>Schaden</b>	<b>Rep.-Art</b>
1.	Mittelkonsole Innenraum vorne mitte	Kratzer	Smart Repair
2.	Hu-bericht	Fehlt	Erneuern

1. Mittelkonsole Innenraum vorne mitte  
Kratzer - Smart Repair
