**ZFAEFAA26NX057044**

## Zustandsbericht

**TÜV SÜD Auto Partner GmbH**  
Wiesenring 2  
04159 Leipzig

Besichtigungsdatum: 22.06.2026  
**Protokollnummer: 46134246**  
Erstellt durch: Markus Böttcher  
Besichtigt durch: Demir

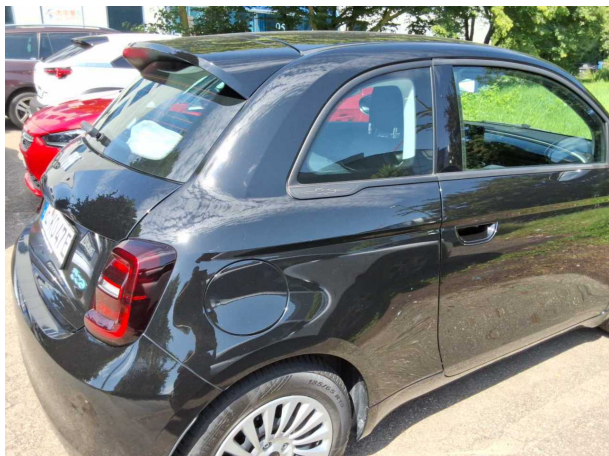
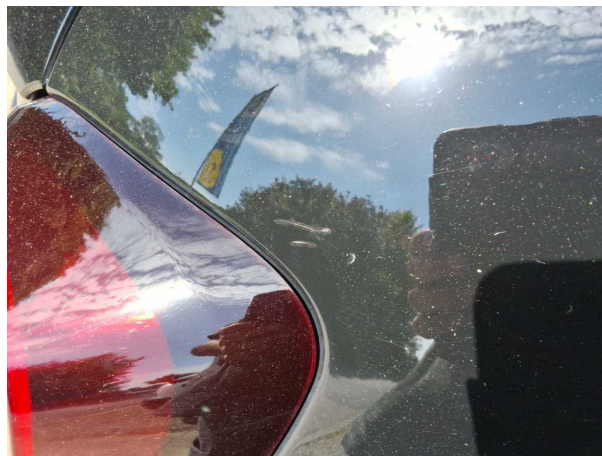
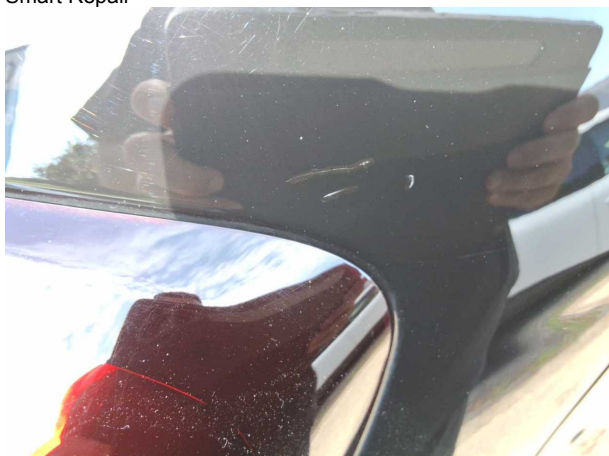
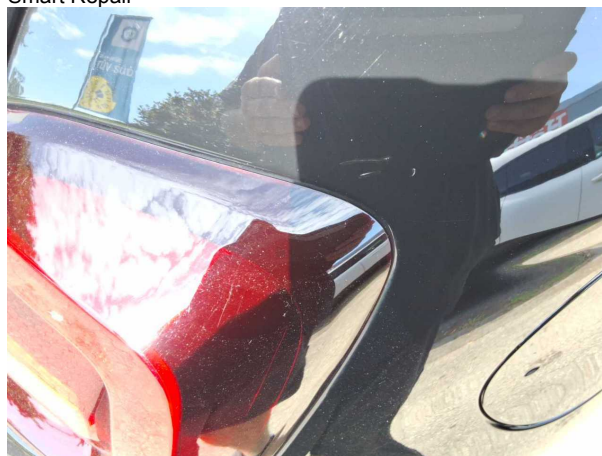
| Nr. | Bauteilgruppe | Beschreibung |
|---|---|---|
| 1 | Seitenwand rechts | Seitenwand - Kratzer - Smart Repair |

**Beschädigung #1:** Seitenwand rechts: Seitenwand - Kratzer - Smart Repair

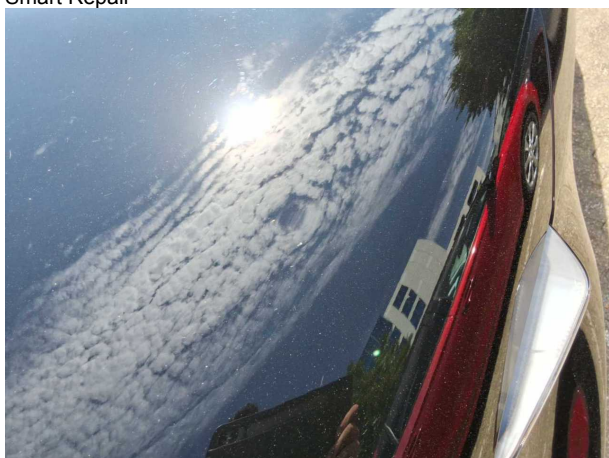
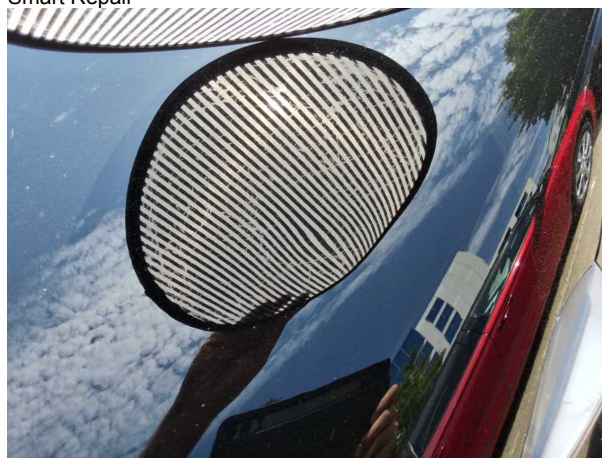
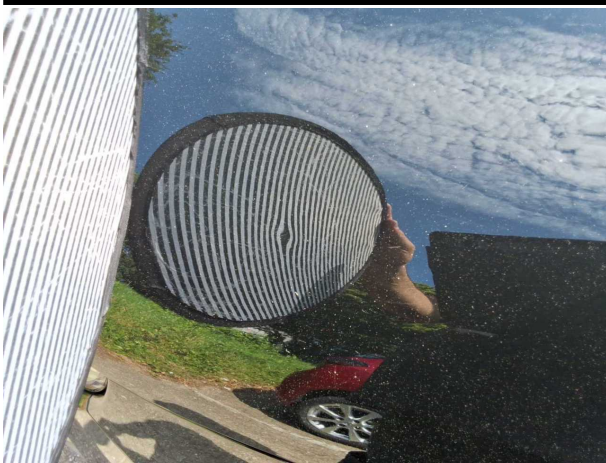
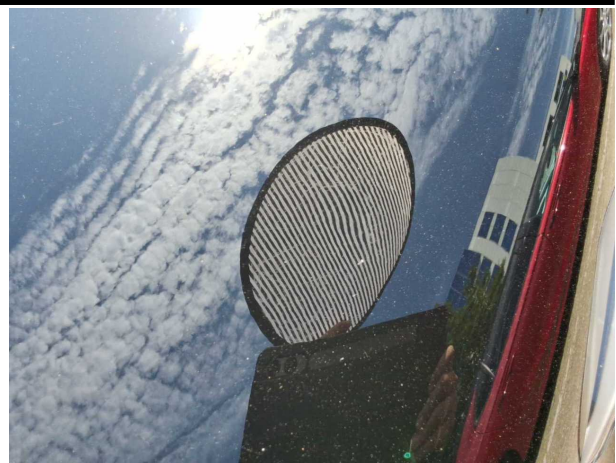
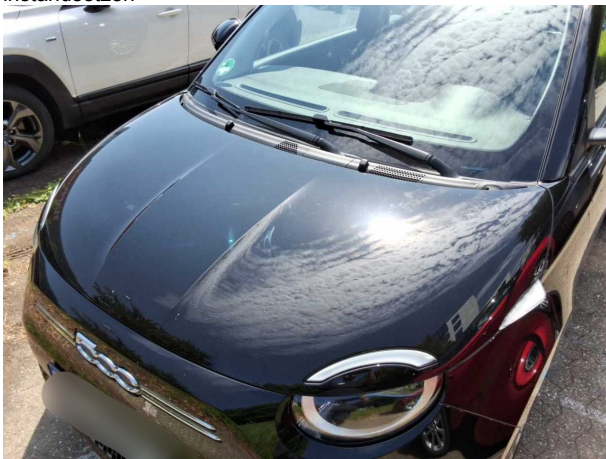
| Nr. | Bauteilgruppe | Beschreibung |
|---|---|---|
| 2 | Motorhaube | Motorhaube - Delle(n) - sanft instandsetzen |

**Beschädigung #2:** Motorhaube: Motorhaube - Delle(n) - sanft instandsetzen
