Fahrzeugdetails

Fahrgestell-Nr.	VXEYCF6F9 RG054832	Erstzulassung	17.09.2024	Außenfarbe	Kaolin Weiß
Hersteller	OPEL	Kennzeichen	WI-SC5530	Laufleistung	44 729 km
Modell	MOVANO D CARGO L3H2 2.2 DIESEL S/S 103KW 6G	Fahrzeugzustand	Mit Schaden		
Vorschaden vorhanden	Unbekannt	Höhe Vorschaden netto	0 €	Vorschaden kommentar

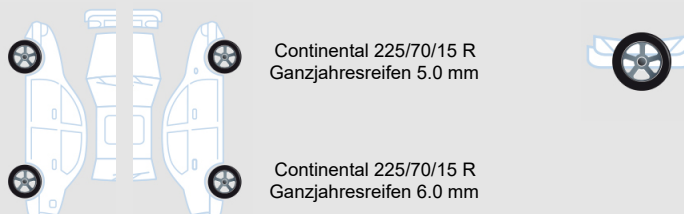
Continental 225/70/15 R Ganzjahresreifen 5.0 mm

Continental 225/70/15 R Ganzjahresreifen 6.0 mm
