## Zustandsbericht

| Kunde : | Allane SE HCBE | Amtl. Kennzeichen : | GE-J 1503E |
| Berichtsnummer : | 0000000927272-DE926 | | |

#### Hyundai Ioniq 5 (05.2021->) Basis Elektro

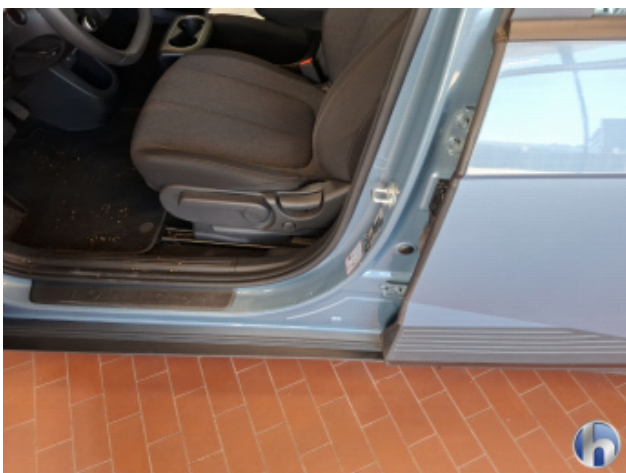
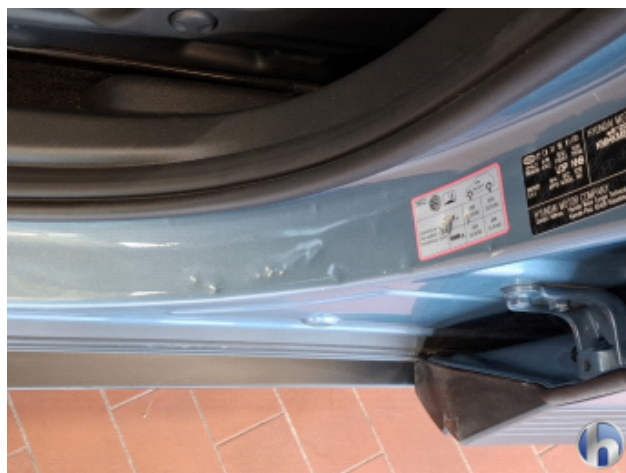
| <b>Karosserie außen</b> | | | |
|---|---|---|---|
| 1. | Türeinstieg Vorne - Links | Beschädigt | Instandsetzen und Lackieren |

1. Türeinstieg Vorne - Links  
**Beschädigt - Instandsetzen und Lackieren**

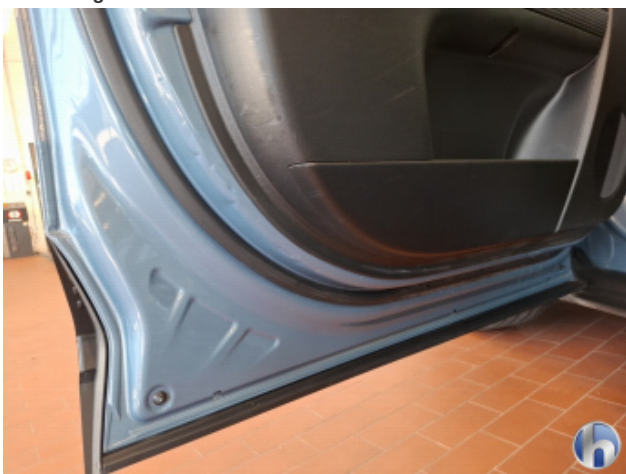
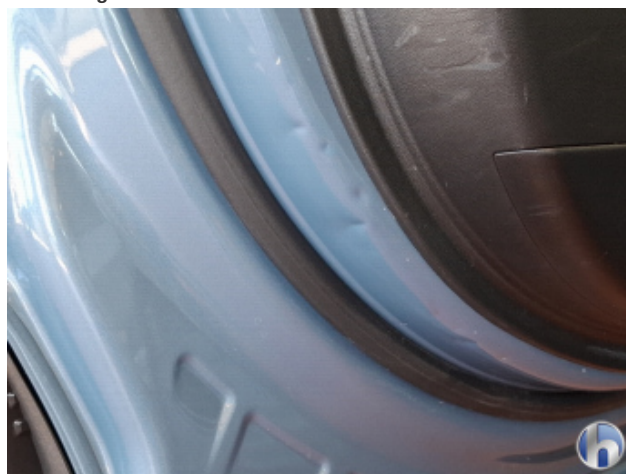
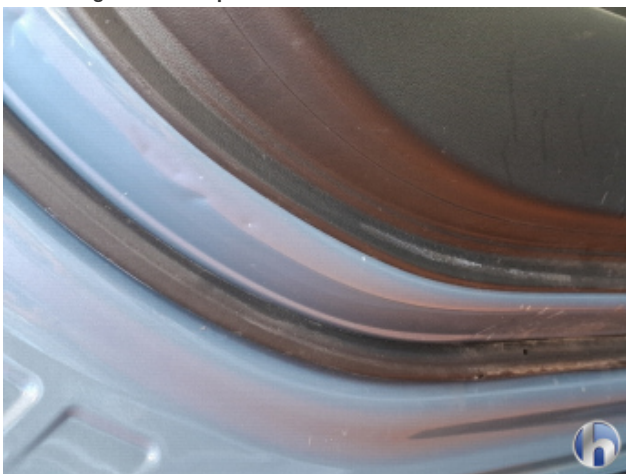
| <b>Karosserie außen</b> | | | |
|---|---|---|---|
| 2. | Tür Vorne - Links | Beschädigt | Smart Repair |

2. Tür Vorne - Links  
**Beschädigt - Smart Repair**

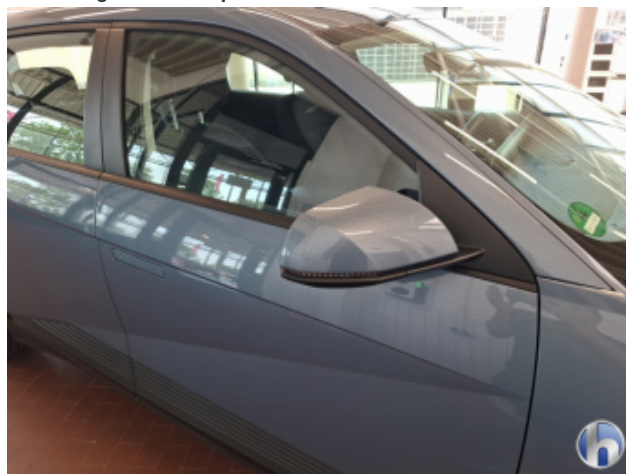
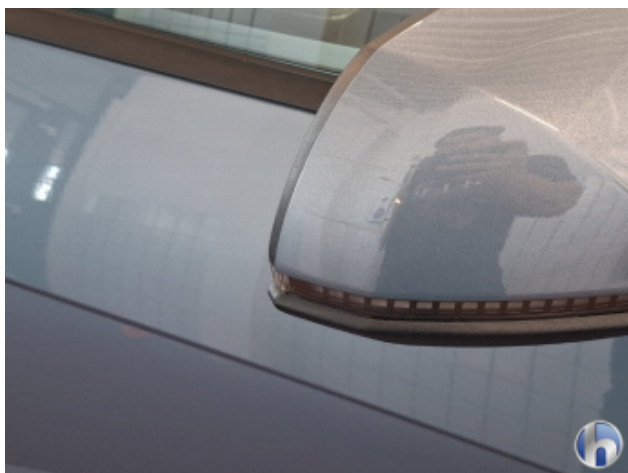
| <b>Karosserie außen</b> | | | |
|---|---|---|---|
| 3. | Außenspiegel Gehäuse - Rechts | Abschürfung | Smart Repair |

3. Außenspiegel Gehäuse - Rechts  
**Abschürfung - Smart Repair**
