| Model | Tarraco |
| VIN | VSSZZZKNZNW007940 |

# Zustandsbericht / Minderwertgutachten

Mobility Concept GmbH, Grünwalder Weg 34, 82041 Oberhaching  
10.07.2026

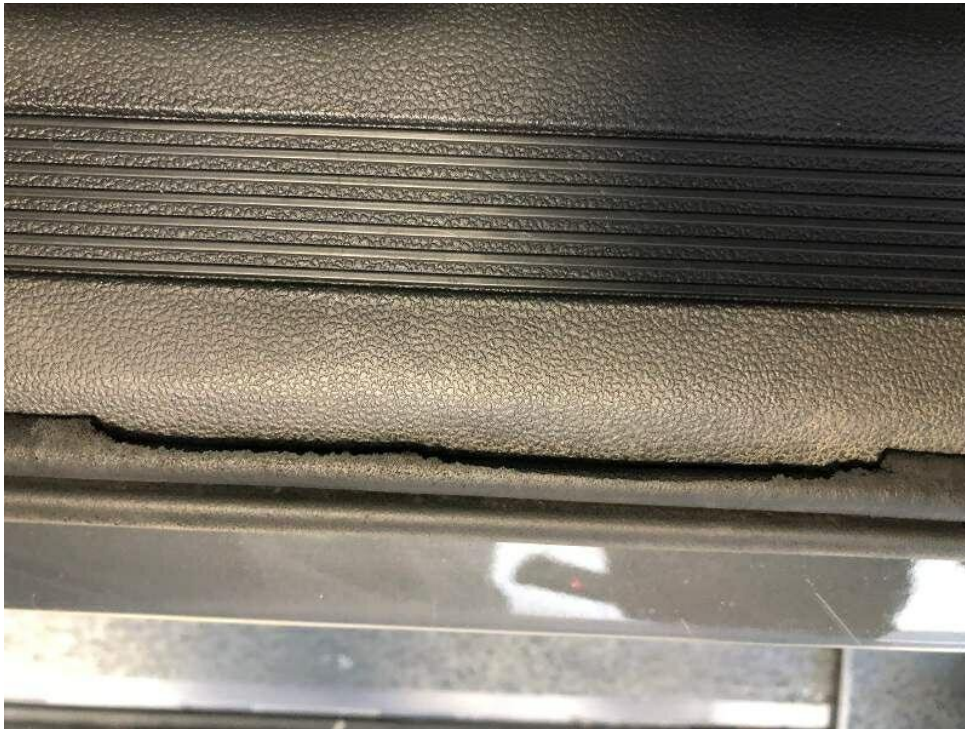
Bild 15 : Dichtung Tür vorne links gerissen

1. Dichtung Tür vorne links gerissen, erneuern (Bild 15)
2. Stoßfänger hinten Lackierung, verschrammt, smart repair (Bild 26)
3. Tür vorne rechts, mehrfach eingedellt, instandsetzen und lackieren mit Lackaufbau (Bild 24)
4. Kotflügel vorne rechts, eingedellt, instandsetzen und lackieren mit Lackaufbau (Bild 23)

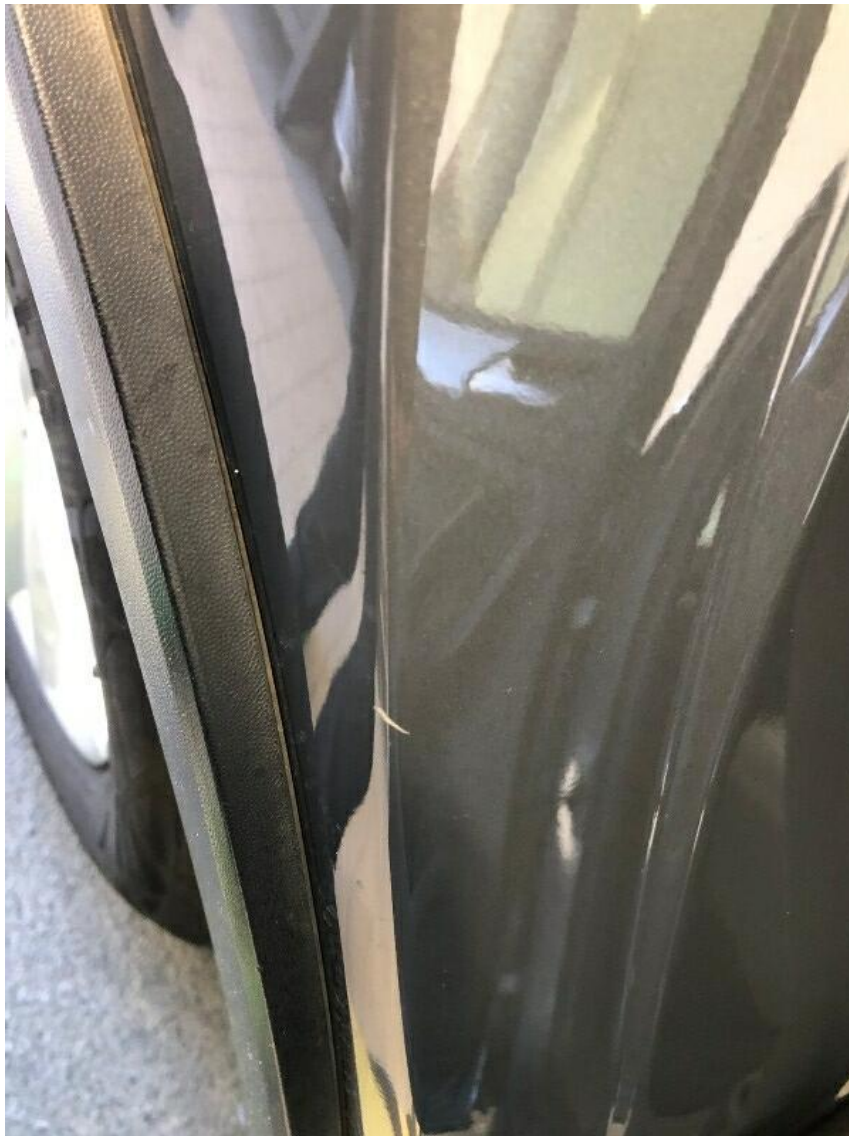
Bild 16 : Tür hinten rechts Einstieg Lackierung, verschrammt, Gebrauchsspur

Fahrzeugfront div. laufleistungsbedingte Steinschläge (Bild 21, 22)  
Fahrzeug div. Umweltflecken (Bild 17, 18, 19, 20)  
Tür hinten rechts Einstieg Lackierung, verschrammt, Gebrauchsspur (Bild 16)  
Tür hinten rechts, eingedellt, Gebrauchsspur (Bild 25)

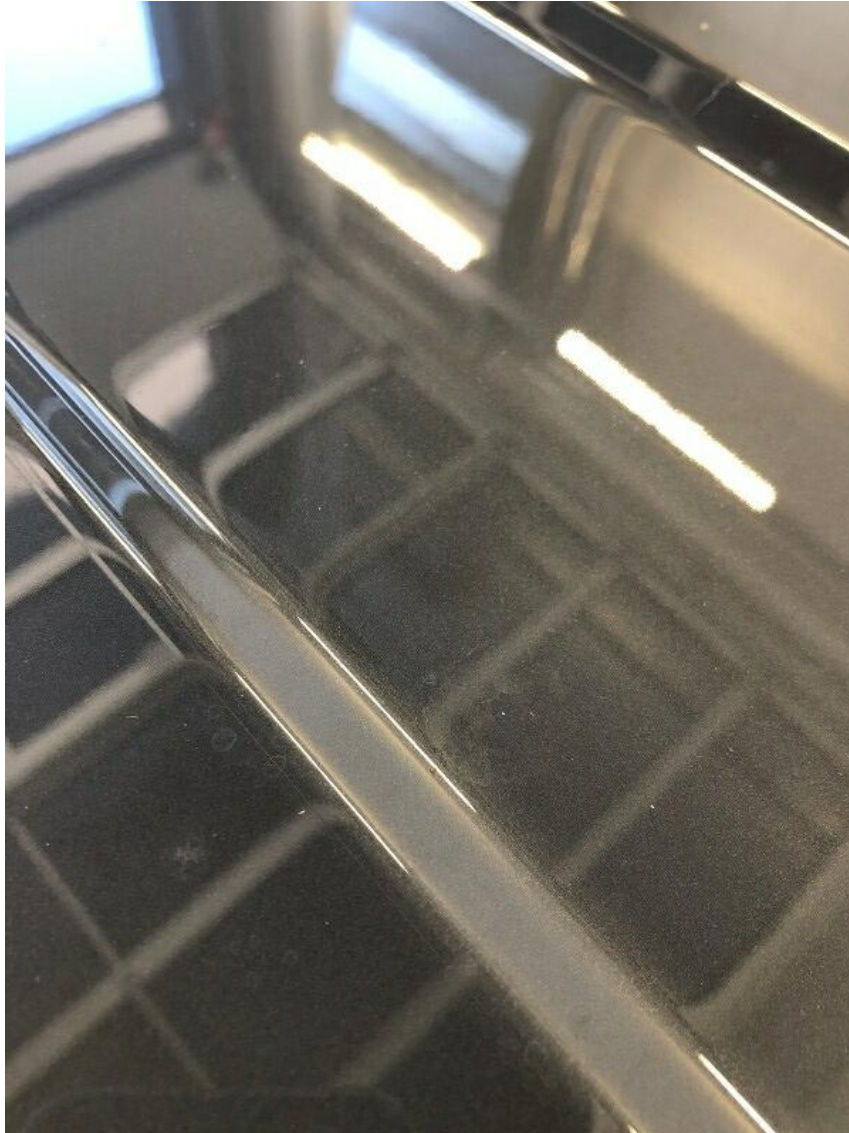
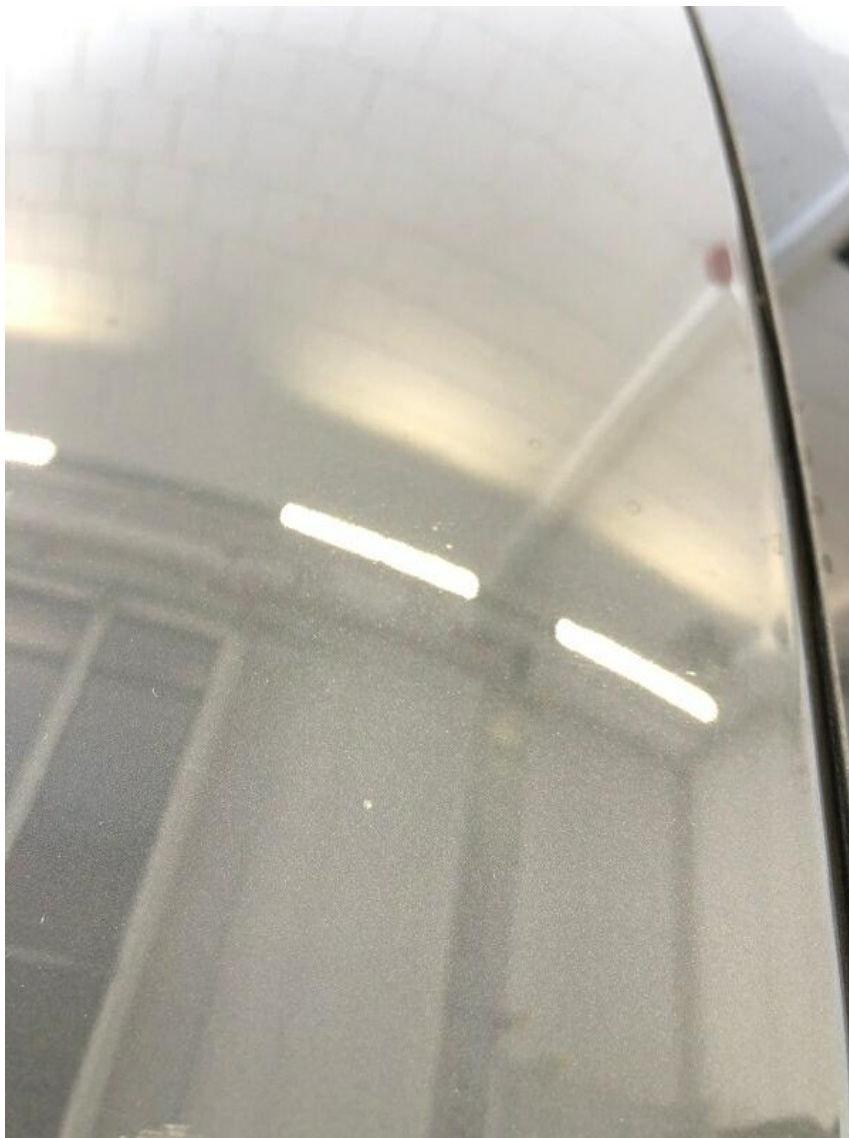
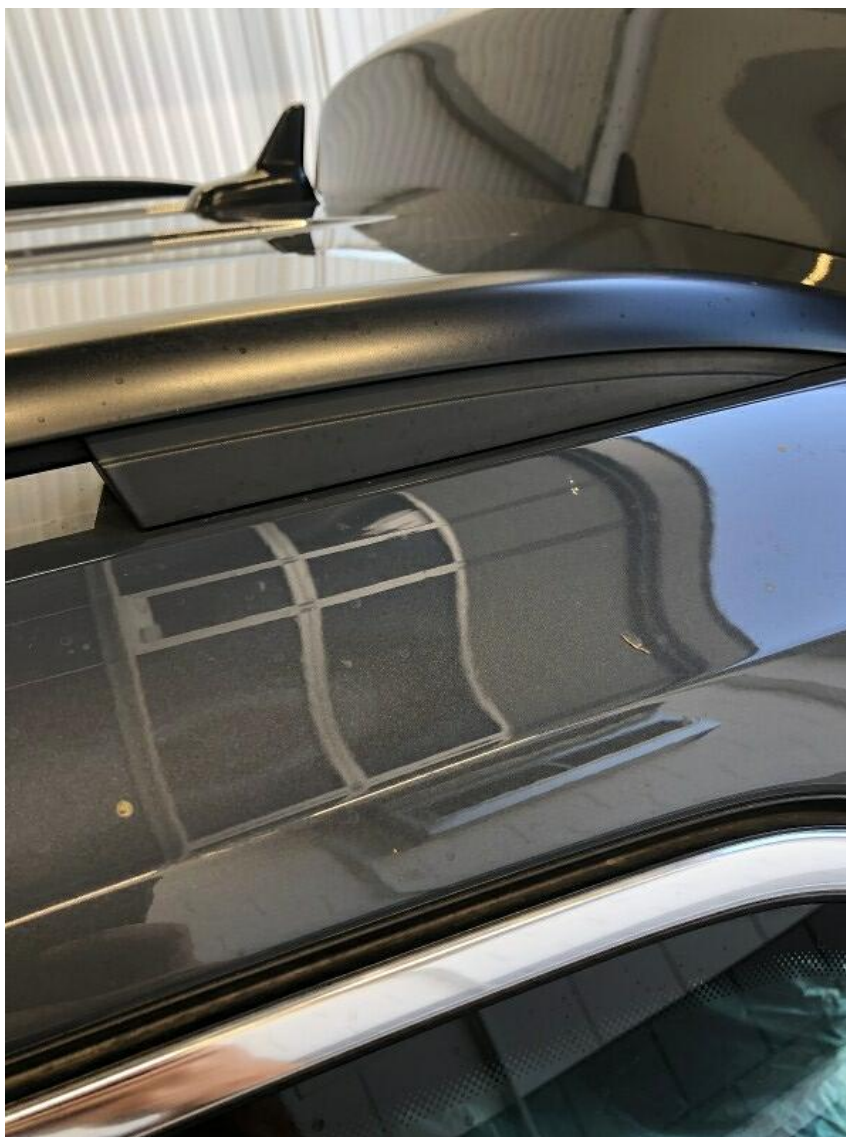
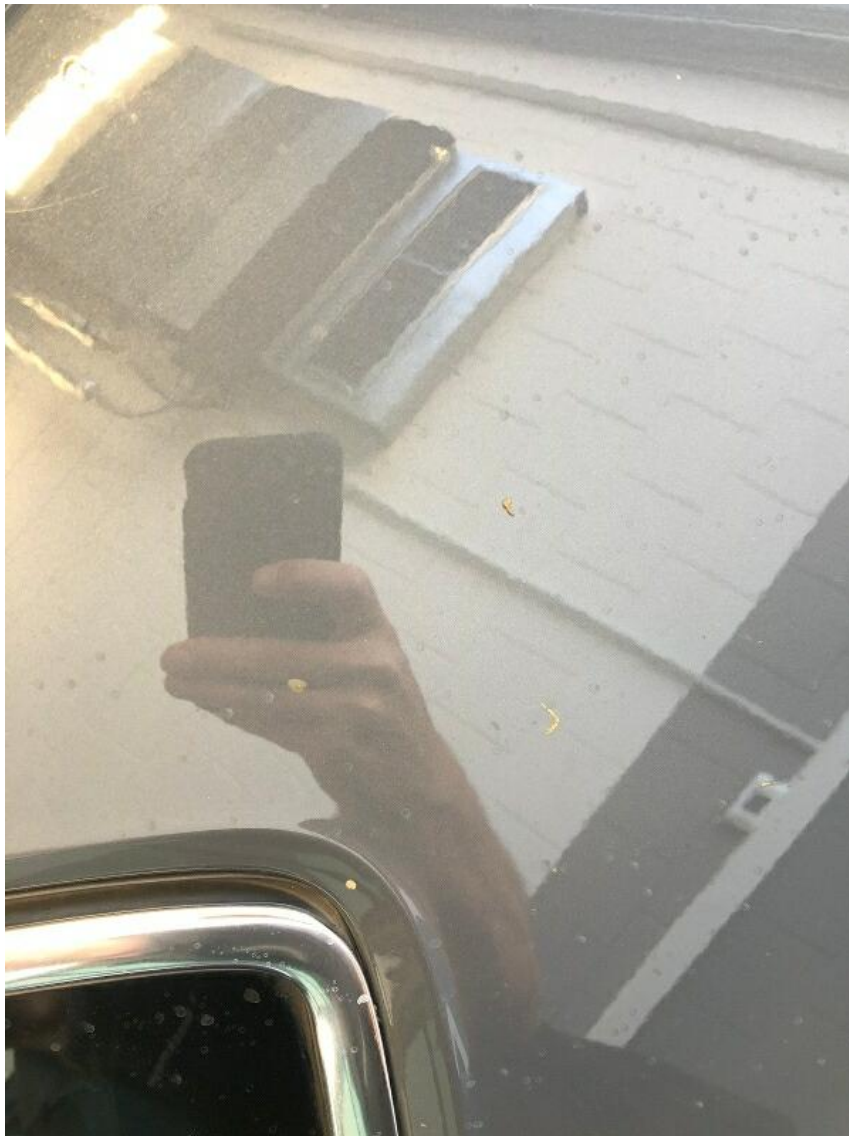
Bild 17 : Fahrzeug div. Umweltflecken

Bild 18 : Fahrzeug div. Umweltflecken

Bild 19 : Fahrzeug div. Umweltflecken

Bild 20 : Fahrzeug div. Umweltflecken

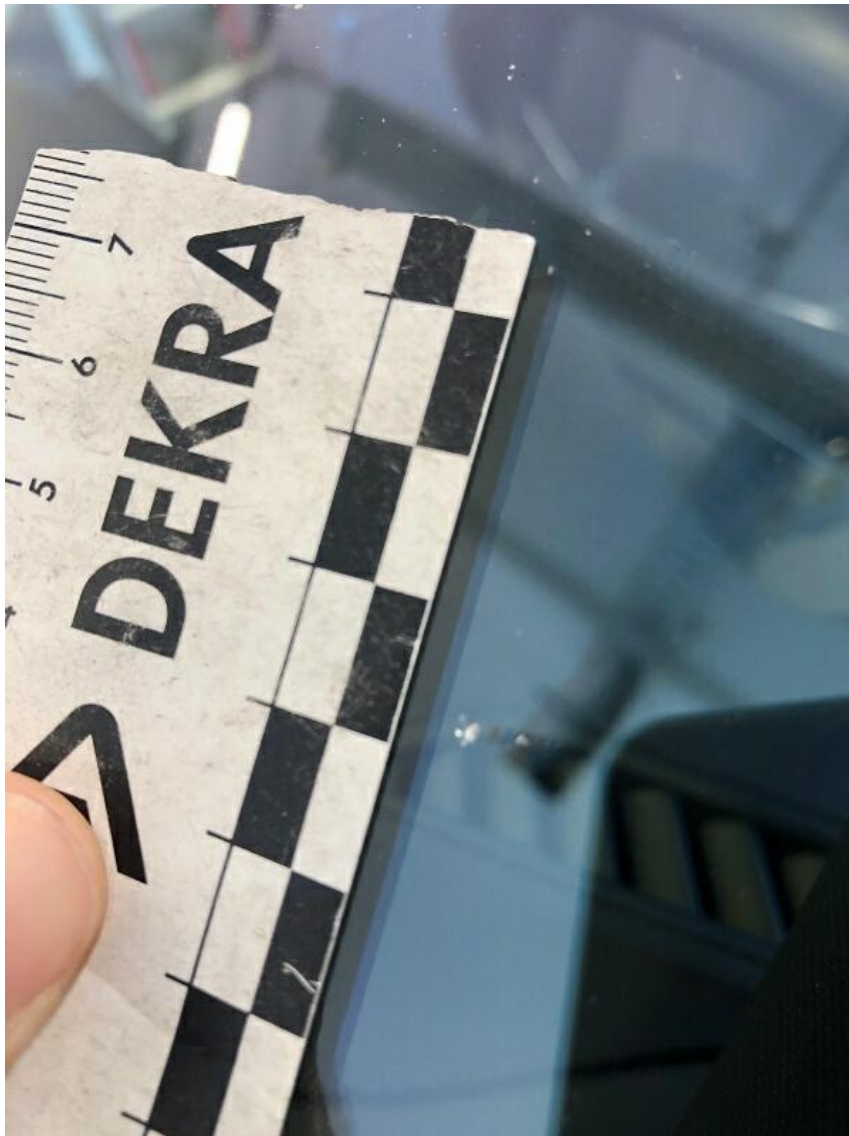
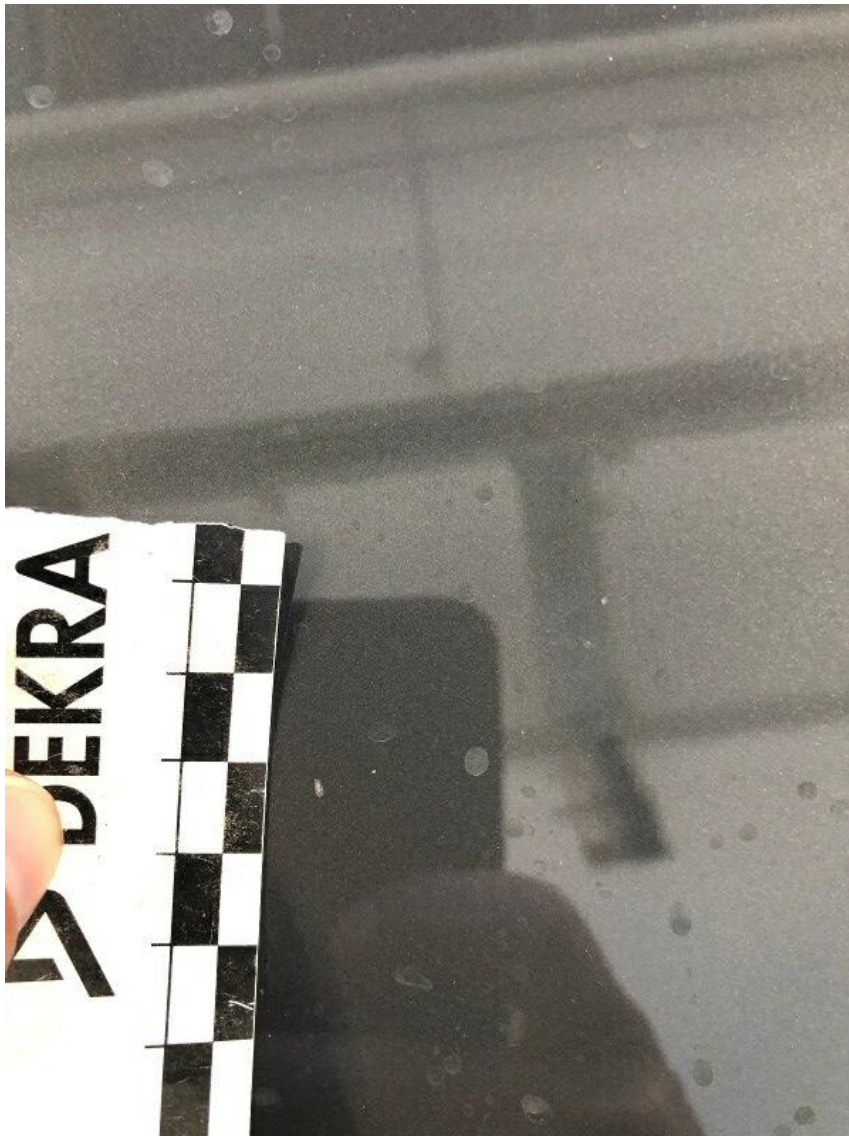
Bild 21 : Fahrzeugfront div. lauffleistungsbedingte Steinschläge

Bild 22 : Fahrzeugfront div. laufleistungsbedingte Steinschläge

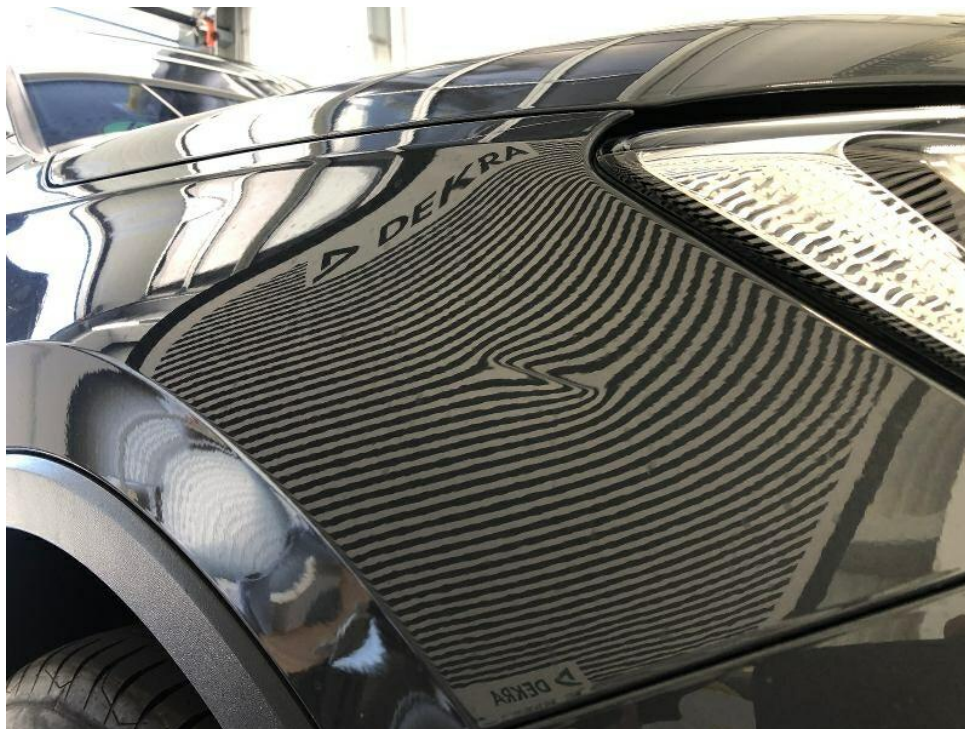
Bild 23 : Kotflügel vorne rechts, eingedellt, instandsetzen und lackieren mit Lackaufbau

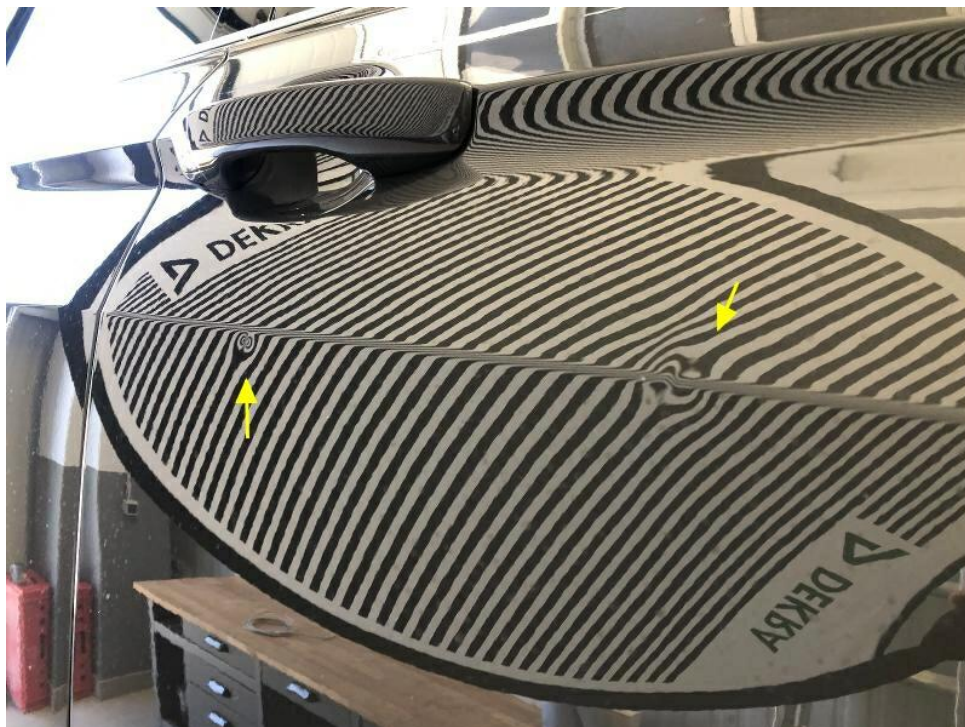
Bild 24 : Tür vorne rechts, mehrfach eingedellt, instandsetzen und lackieren mit Lackaufbau

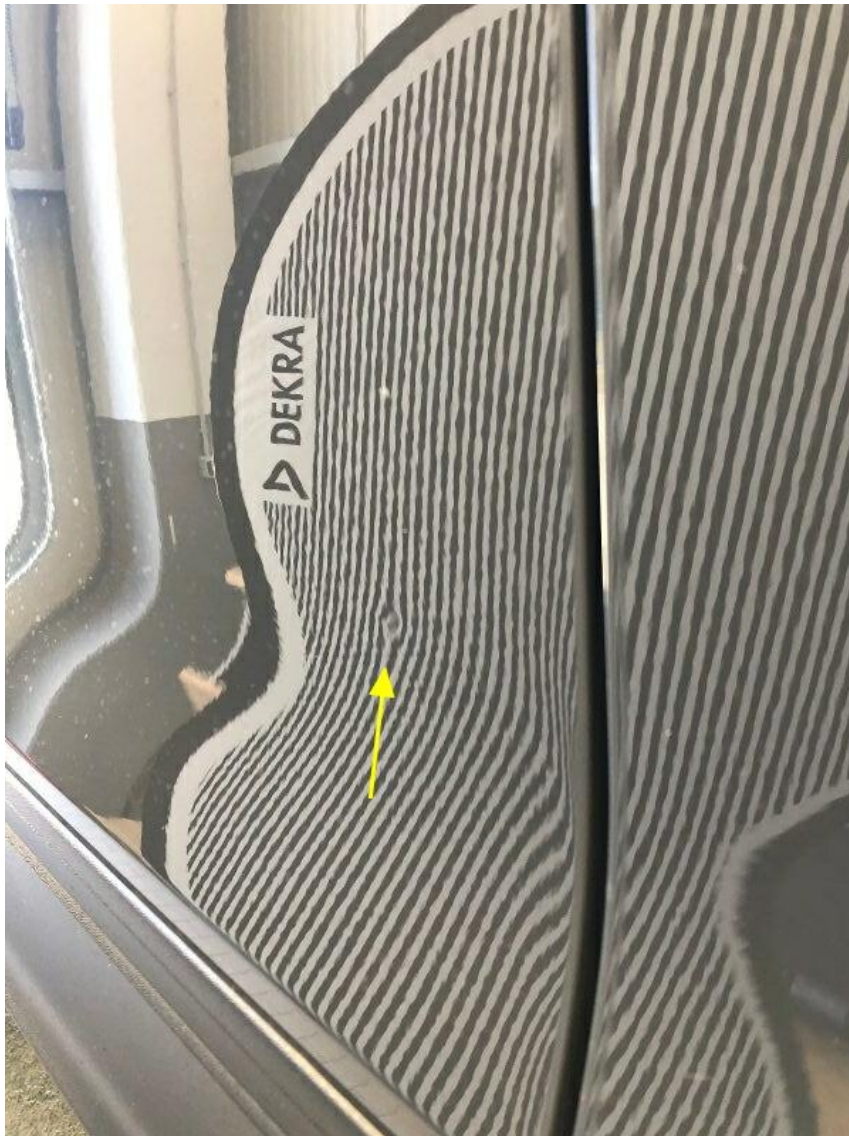
Bild 25 : Tür hinten rechts, eingedellt, Gebrauchsspur

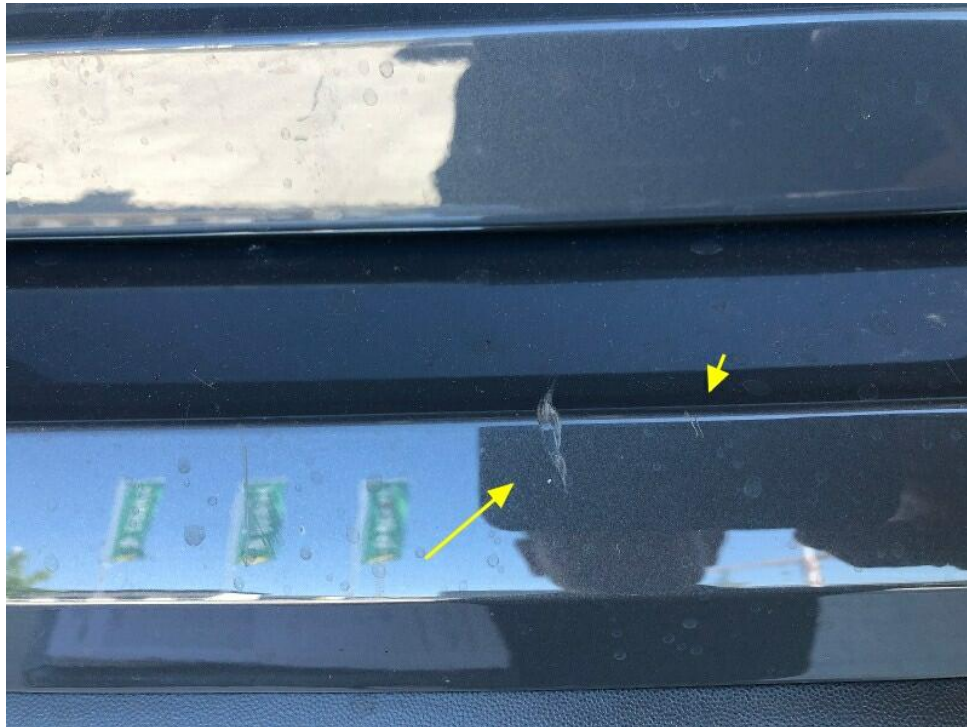
Bild 26 : Stoßfänger hinten Lackierung, verschrammt, smart repair
