Auftrags-Nr: 1002389797
Besichtigt am: 31.03.2026 14:11
Berichts-Nr: 10336605
FIN: TMBJJ0NX5PY061153

Fahrzeugkategorie:	Personenkraftwagen
Fahrzeugart:	Kombi
Hersteller:	Skoda
Modell:	Octavia
HSN / TSN:	8004 / AWL
Erstzulassungsdatum:	01.12.2022
Laufleistung:	73.871 km
Nachweis Kilometerstand:	Abgelesen
Farbe:	Schwarz-Magic Perleffekt
Farbe Dach:	Schwarz-Magic Perleffekt
Antriebsart:	Frontantrieb
Motorisierung/Kraftstoff:	Diesel
Hubraum:	2.000 ccm
Leistung:	110 kW (150 PS)
Fahrzeuglänge:	
Fahrzeughöhe:	
Fahrzeugbreite:	
Zulässiges Gesamtgewicht:	
Radstand:	
Anzahl Achsen:	2
Zylinder:	4
Schadstoffklasse:	Euro 6
Anzahl Türen:	4
Anzahl Sitze:	5
Getriebe:	Automatik 7-Gang
Polsterart:	Stoff
Interieurfarbe:	Schwarz
Anzahl vorhandene Schlüssel:	2

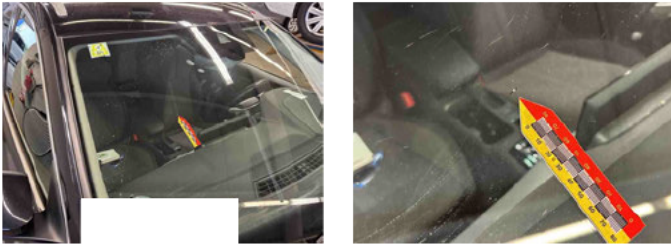
1 - Windschutzscheibe - Steinschlag - Ersetzen

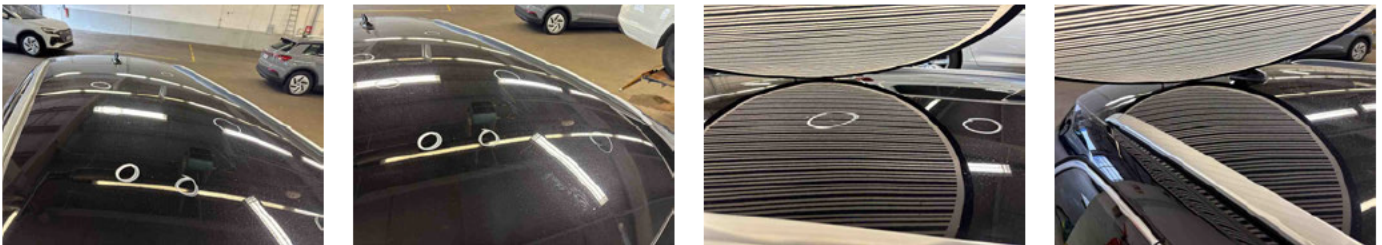
2 - Dach - Delle(n) - Kaltdrücken

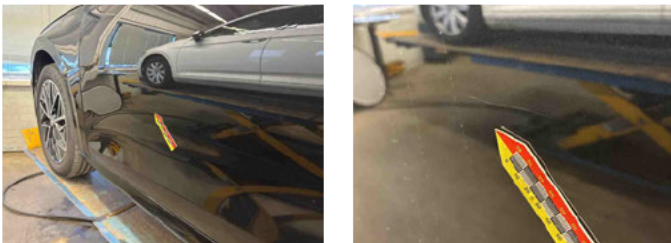
3 - Tür vorne links - Kratzer - Lackieren

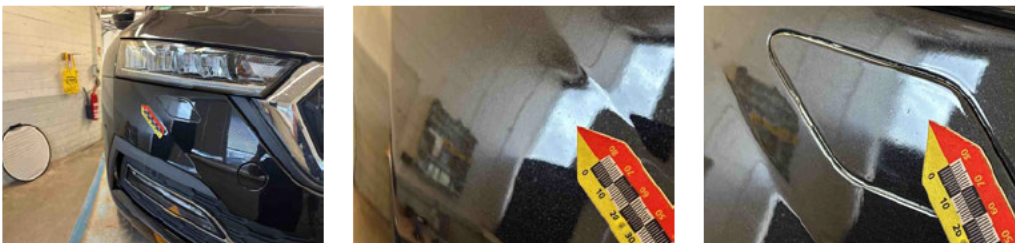
4 - Stoßfänger vorne - Instandsetzung nicht sach-/fachgerecht - Lackieren
