# Zustandsbericht

| Hersteller / Modell | Tesla Model 3 Langstreckenbatt. Allradantrieb Dual Motor | | |
| Kennzeichen | | Fahrgestellnummer | 5YJ3E7EB5MF968166 |
| Erstzulassung | 07.06.2021 | Laufleistung (abgelesen) | 109.928 km |

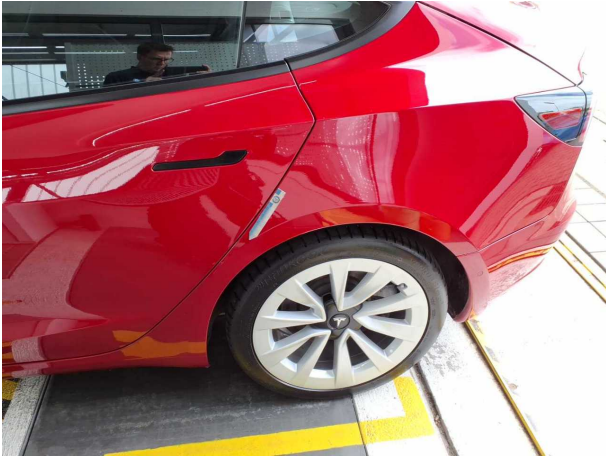
| Nr. | Bauteilgruppe | Beschreibung |
|---|---|---|
| 1 | Seitenwand links | Seitenwand - Delle(n) - sanft instandsetzen |

**Beschädigung #1:** Seitenwand links: Seitenwand - Delle(n) - sanft instandsetzen

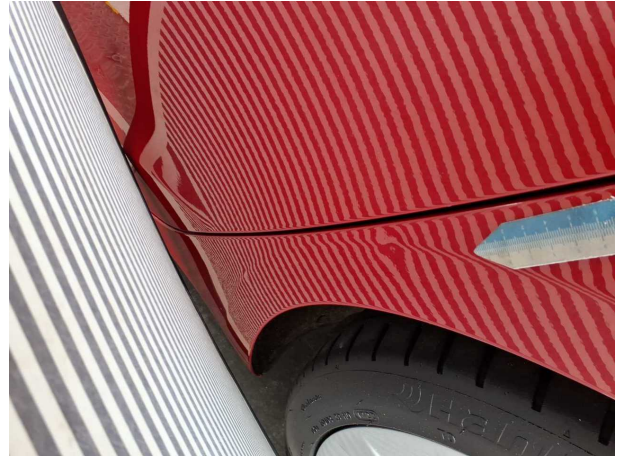
**Beschädigung #1:** Seitenwand links: Seitenwand - Delle(n) - sanft instandsetzen

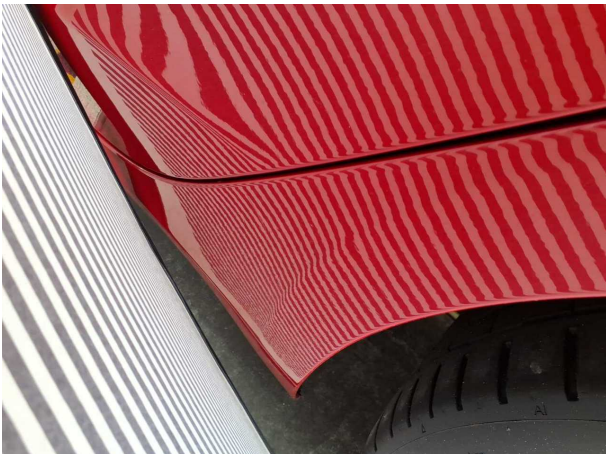
**Beschädigung #1:** Seitenwand links: Seitenwand - Delle(n) - sanft instandsetzen

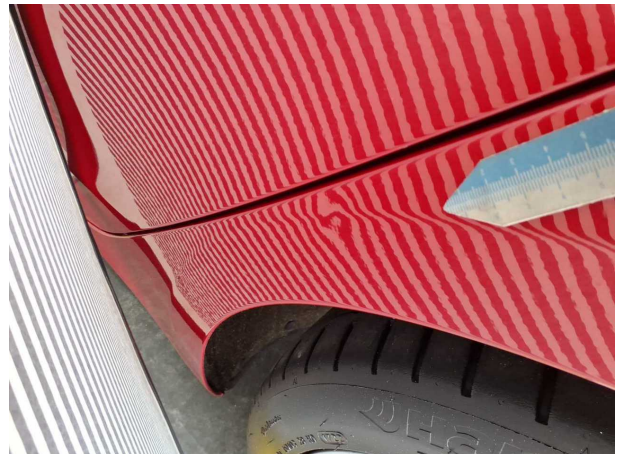
**Beschädigung #1:** Seitenwand links: Seitenwand - Delle(n) - sanft instandsetzen

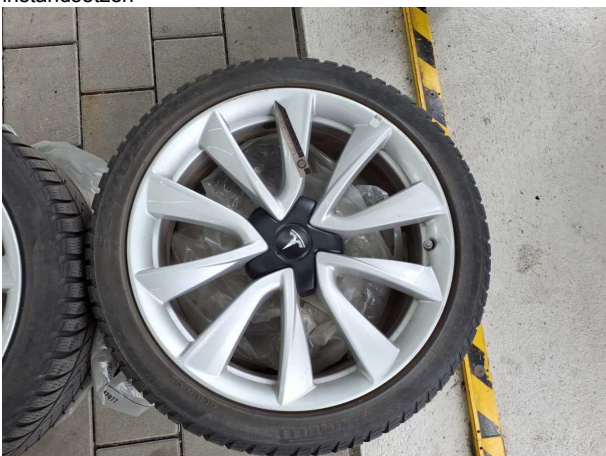
| Nr. | Bauteilgruppe | Beschreibung |
|---|---|---|
| 3 | 2.Radsatz | 2 Leichtmetallfelgen - verkratzt / verschürft - Wertminderung |

**Beschädigung #3:** 2.Radsatz: 2 Leichtmetallfelgen - verkratzt / verschürft - Wertminderung

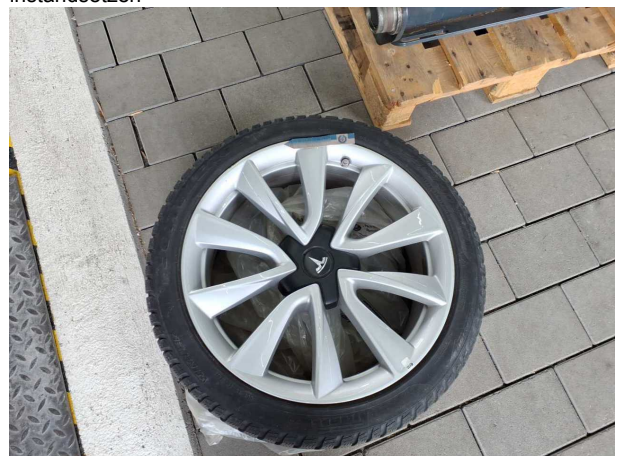
**Beschädigung #3:** 2.Radsatz: 2 Leichtmetallfelgen - verkratzt / verschürft - Wertminderung

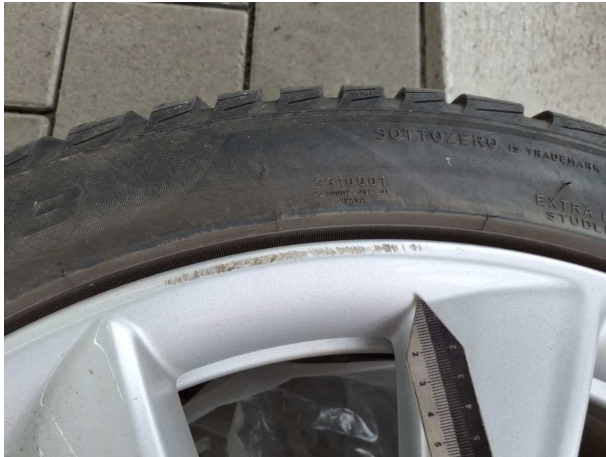
**Beschädigung #3:** 2.Radsatz: 2 Leichtmetallfelgen - verkratzt / verschürft - Wertminderung

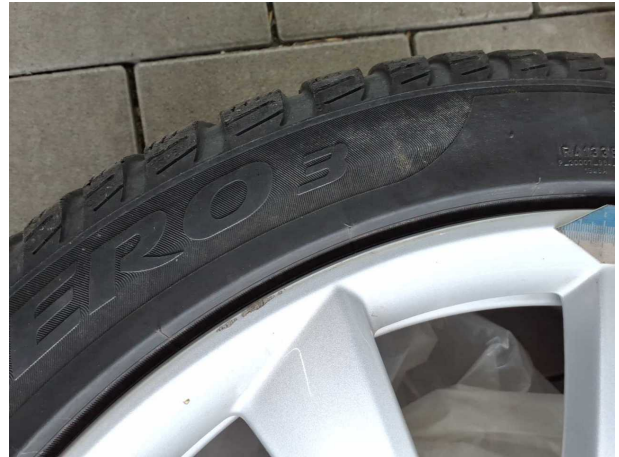
**Beschädigung #3:** 2.Radsatz: 2 Leichtmetallfelgen - verkratzt / verschürft - Wertminderung

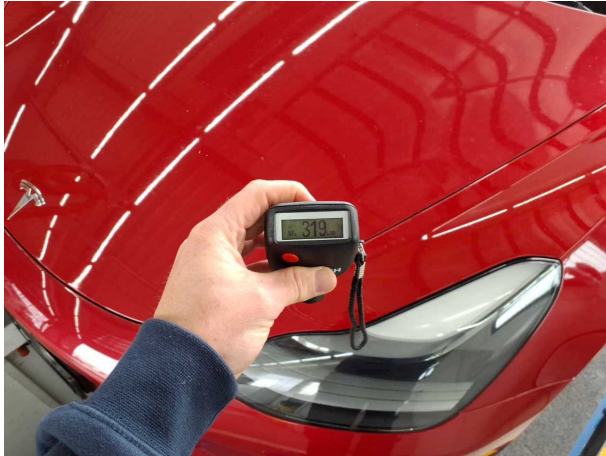
| Nr. | Ort | Wertminderung |
|---|---|---|
| 1 | Kotflügel rechts, Motorhaube, Tür vorne rechts, fachgerecht ausgeführt, Reparaturrechnung nicht vorhanden | |

**Nachlackierung 1:** Kotflügel rechts, Motorhaube, Tür vorne rechts

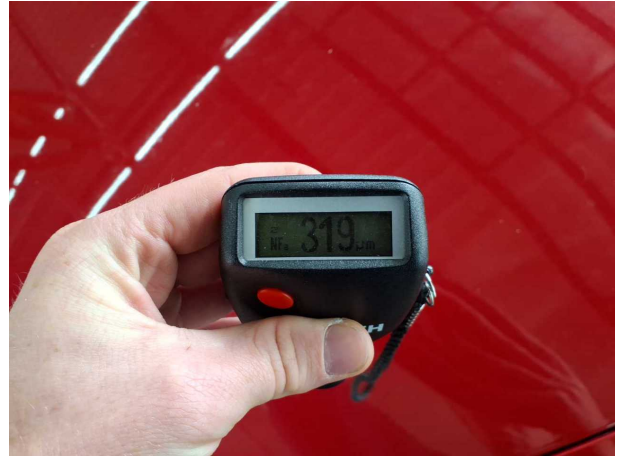
**Nachlackierung 1:** Kotflügel rechts, Motorhaube, Tür vorne rechts

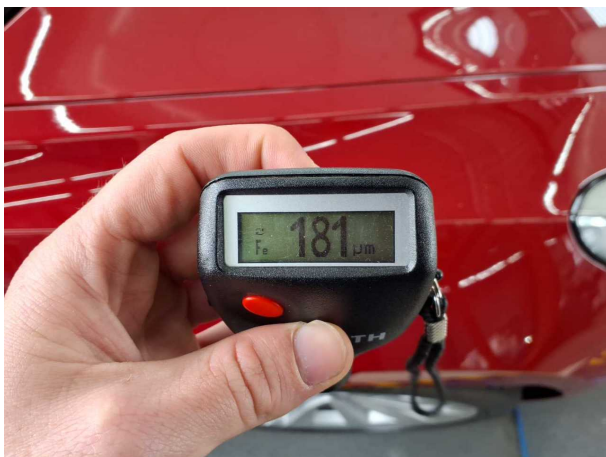
**Nachlackierung 1:** Kotflügel rechts, Motorhaube, Tür vorne rechts

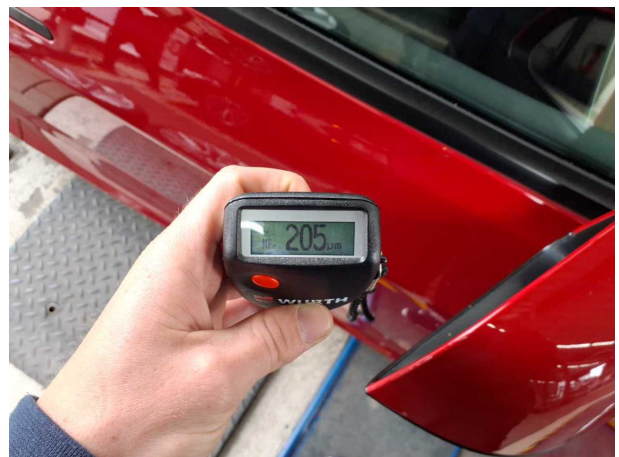
**Nachlackierung 1:** Kotflügel rechts, Motorhaube, Tür vorne rechts
