Zustandsbericht

- Protokoll der Fahrzeugbewertung -

Berichts-Nr: 10314915
vom: 27.03.2026

Auftrags-Nr: 1002379424
Besichtigt am: 26.03.2026 14:44
Berichts-Nr: 10314915
FIN: WVVZZZ3CZPE044653

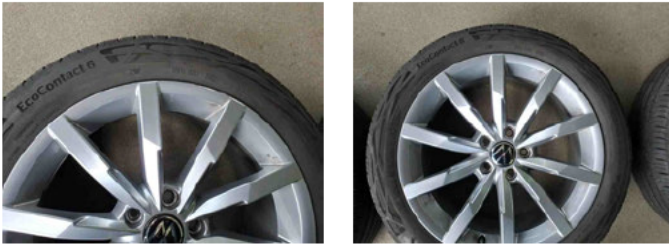
6 - Zusätzliche Felge(n) - Kratzer - Optische Wertminderung

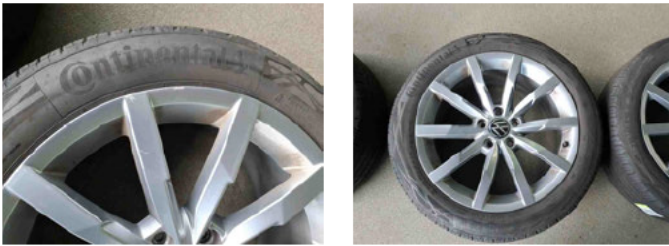
7 - Zusätzliche Felge(n) - Kratzer - Optische Wertminderung

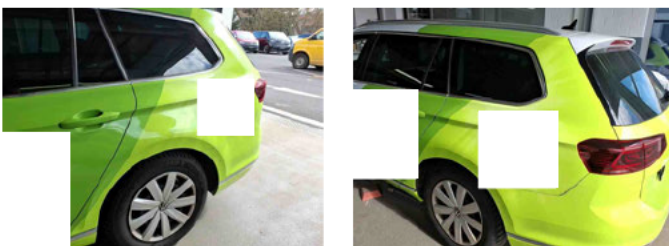
10 - Seitenwand hinten links - Beklebt / beschriftet - Beschriftung entfernen
