## Zustandsbericht

| Kunde : | Allane SE HCBE | Amtl. Kennzeichen : | W-VQ241E |
| Berichtsnummer : | 0000000925517-DE926 | | |

#### Hyundai Kona (OS)(2017->) Trend Elektro 2WD

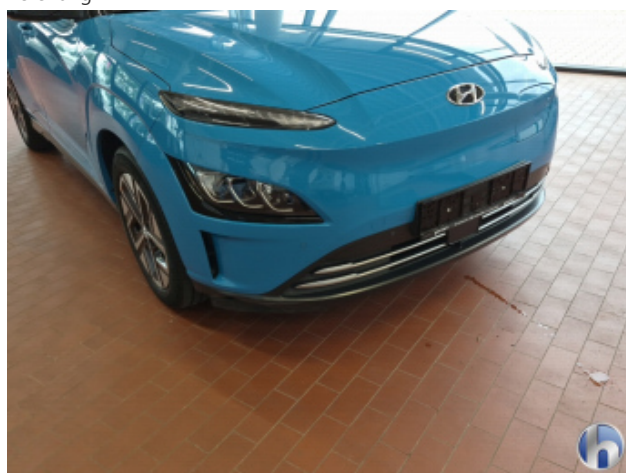
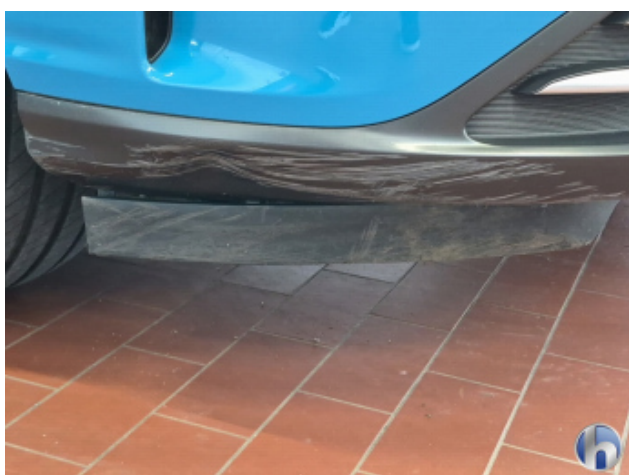
| 1. | Stoßfänger Vorne | Beschädigt | Erneuern |

1. Stoßfänger Vorne  
Beschädigt - Erneuern

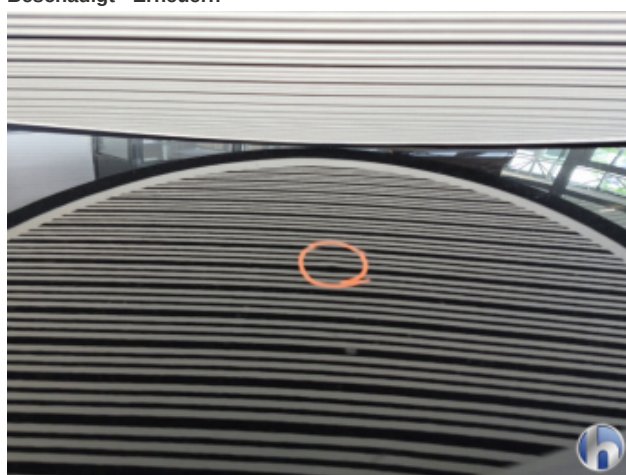
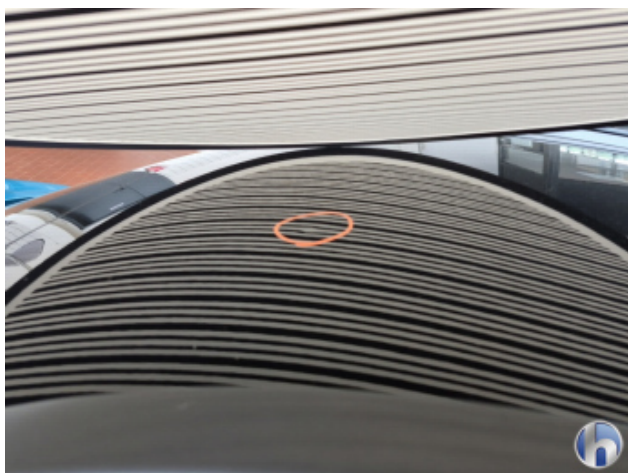
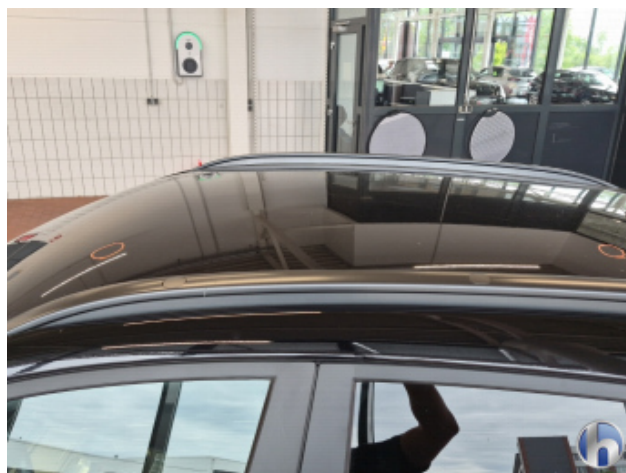
| 2. | Dach | Gebrauchsspuren | Ohne Reparatur |

2. Dach  
Gebrauchsspuren - Ohne Reparatur

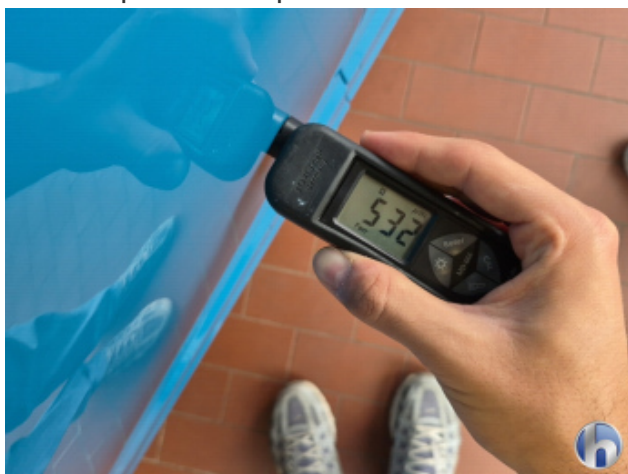
| 3. | Tür Vorne - Links | Nachlackiert | Ohne Reparatur |

3. Tür Vorne - Links  
Nachlackiert - Ohne Reparatur
