## Zustandsbericht

| Berichtsnummer : | 0000000932251-DE968 | | |

#### Hyundai i10 (AC3)(01.2020->) Edition 30

| Fahrzeug-Ident.-Nr.: | NLHDN51AAMZ080385 | Laufleistung abgelesen: | 35987 km |

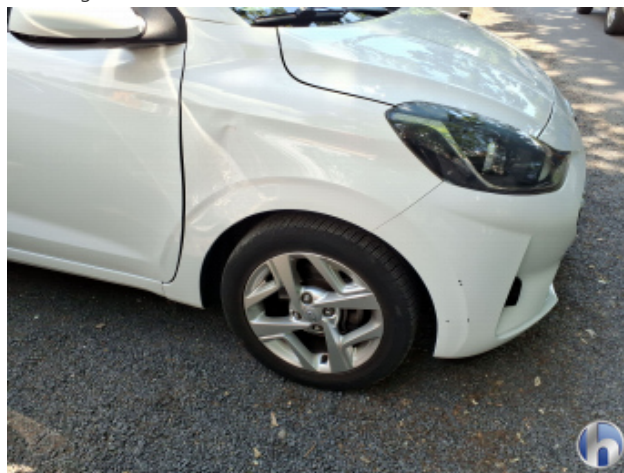
| | <b>Karosserie außen</b> | | |
|---|---|---|---|
| 1. | Kotflügel Vorne - Rechts | Unfallschaden | Siehe Kalkulation |

1. Kotflügel Vorne - Rechts  
Unfallschaden - Siehe Kalkulation

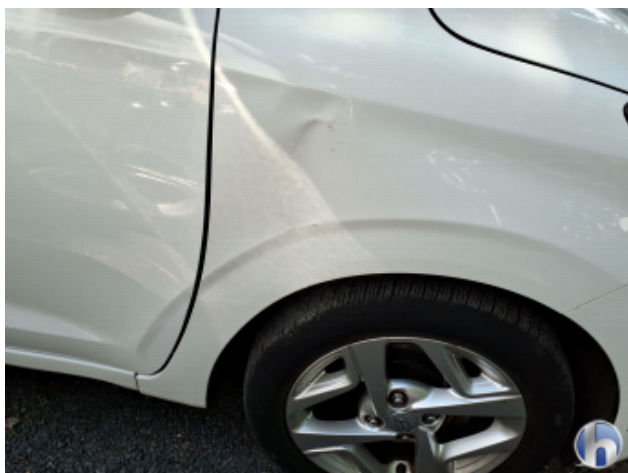
1. Kotflügel Vorne - Rechts  
Unfallschaden - Siehe Kalkulation

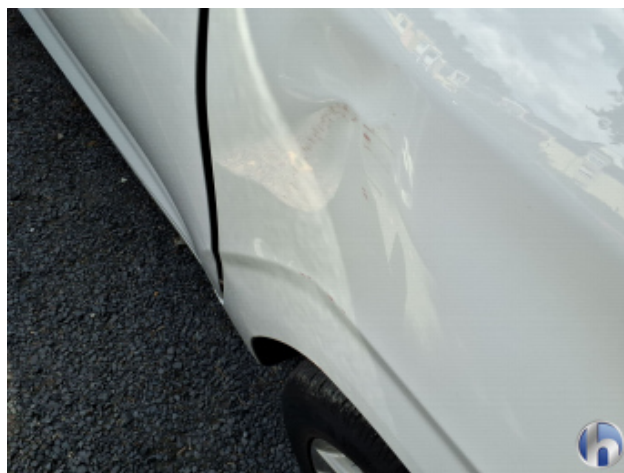
1. Kotflügel Vorne - Rechts  
Unfallschaden - Siehe Kalkulation

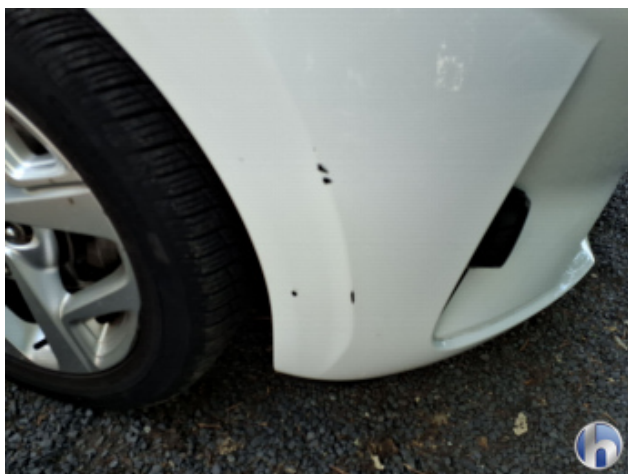
| | <b>Karosserie außen</b> | | |
|---|---|---|---|
| 2. | Stoßfänger Vorne | Lackabplatzer | Lackieren |

2. Stoßfänger Vorne  
Lackabplatzer - Lackieren

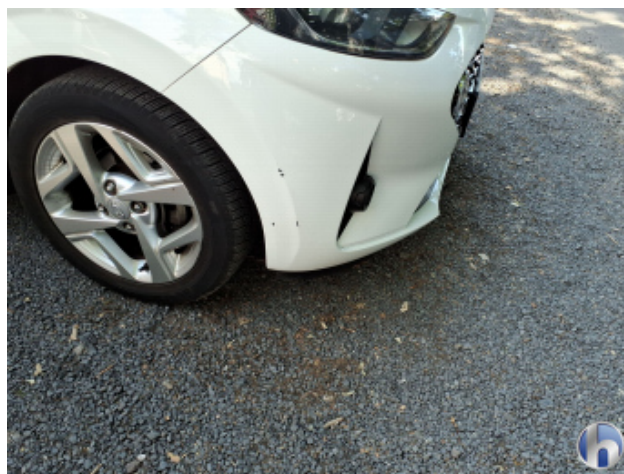
2. Stoßfänger Vorne  
Lackabplatzer - Lackieren

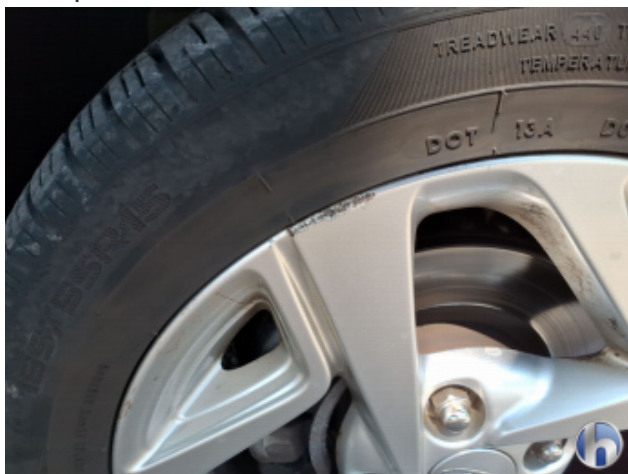
| | <b>Karosserie außen</b> | | |
|---|---|---|---|
| 3. | Felge Vorne - Links | Kratzer | Smart Repair |

3. Felge Vorne - Links  
Kratzer - Smart Repair

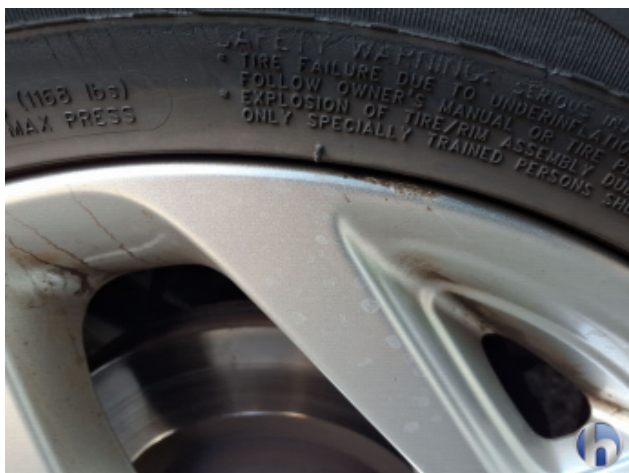
| | <b>Karosserie außen</b> | | |
|---|---|---|---|
| 4. | Felge Vorne - Rechts | Gebrauchsspuren | Ohne Reparatur |

4. Felge Vorne - Rechts  
Gebrauchsspuren - Ohne Reparatur

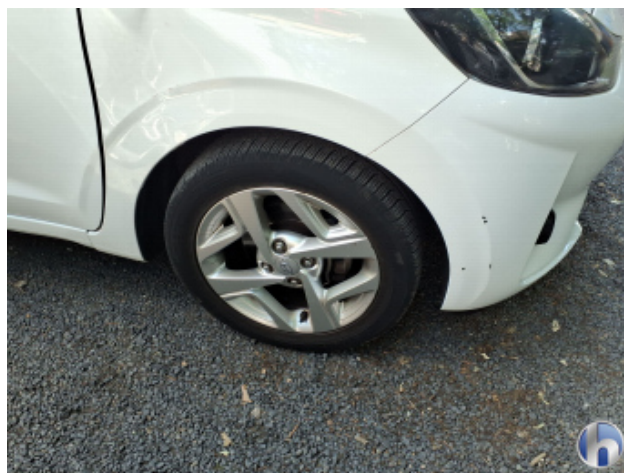
4. Felge Vorne - Rechts  
Gebrauchsspuren - Ohne Reparatur

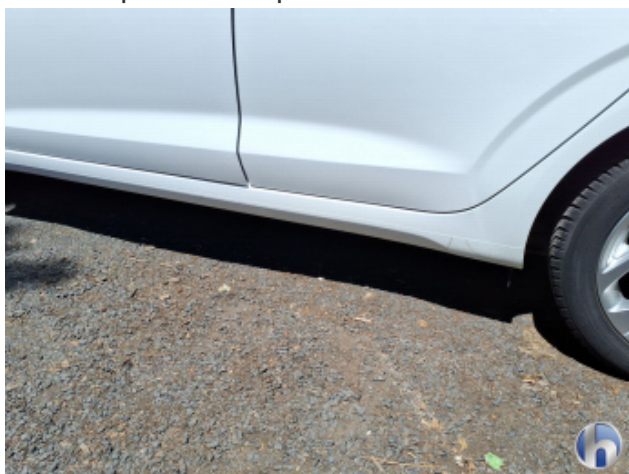
| | <b>Karosserie außen</b> | | |
|---|---|---|---|
| 5. | Schweller - Links | Kratzer | Smart Repair |

5. Schweller - Links  
Kratzer - Smart Repair

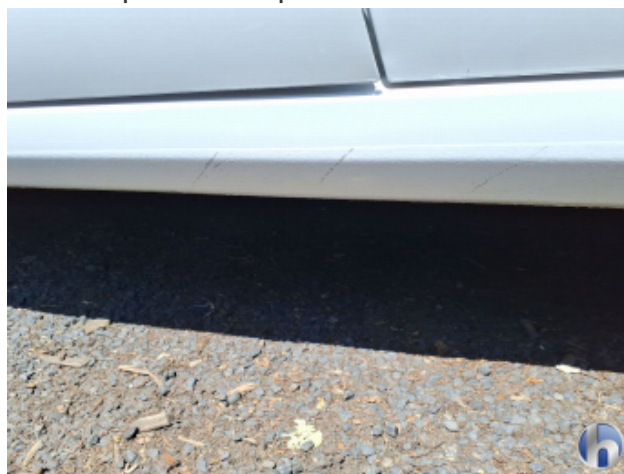
5. Schweller - Links  
Kratzer - Smart Repair

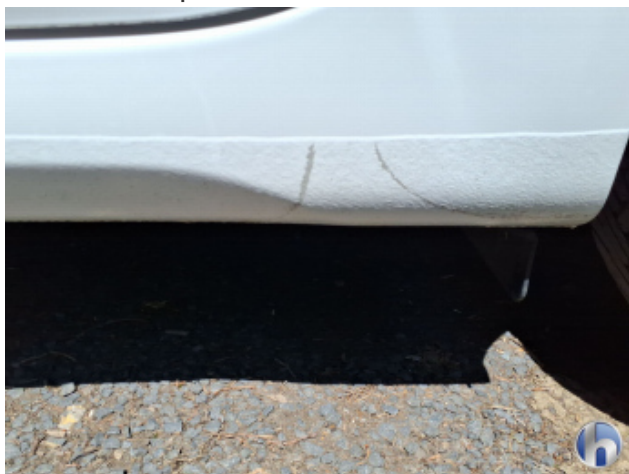
5. Schweller - Links  
Kratzer - Smart Repair

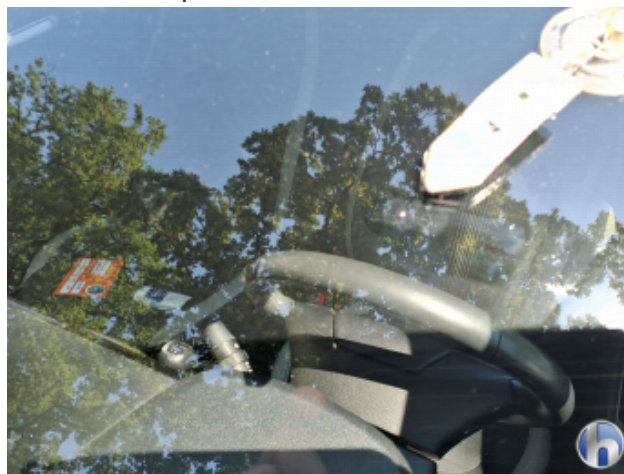
| | <b>Karosserie außen</b> | | |
|---|---|---|---|
| 6. | Windschutzscheibe | Gebrauchsspuren | Ohne Reparatur |

6. Windschutzscheibe  
Gebrauchsspuren - Ohne Reparatur

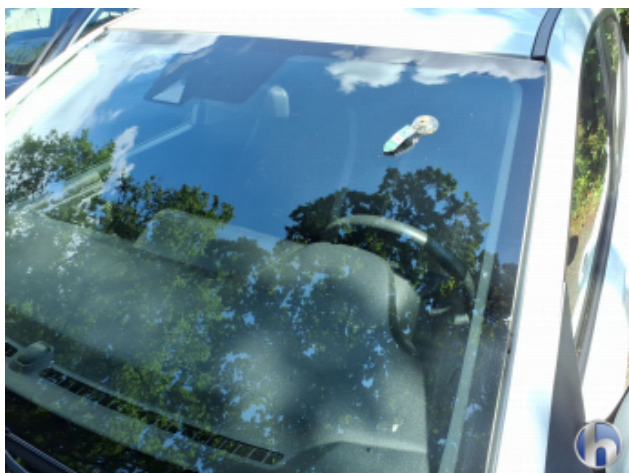
6. Windschutzscheibe  
Gebrauchsspuren - Ohne Reparatur

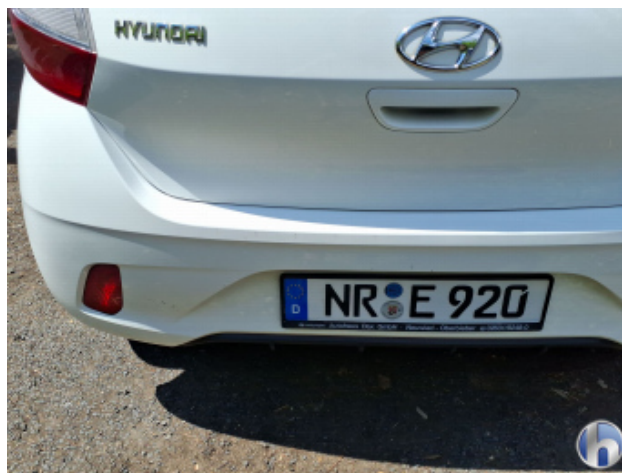
| | <b>Karosserie außen</b> | | |
|---|---|---|---|
| 7. | Stoßfänger Hinten | Kratzer | Lackieren |

7. Stoßfänger Hinten  
Kratzer - Lackieren

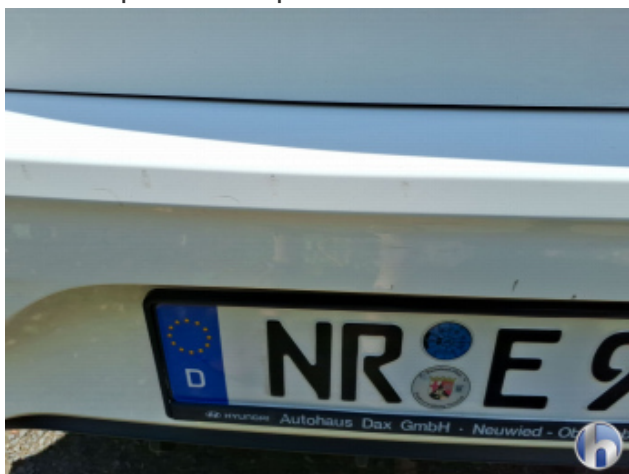
7. Stoßfänger Hinten  
Kratzer - Lackieren

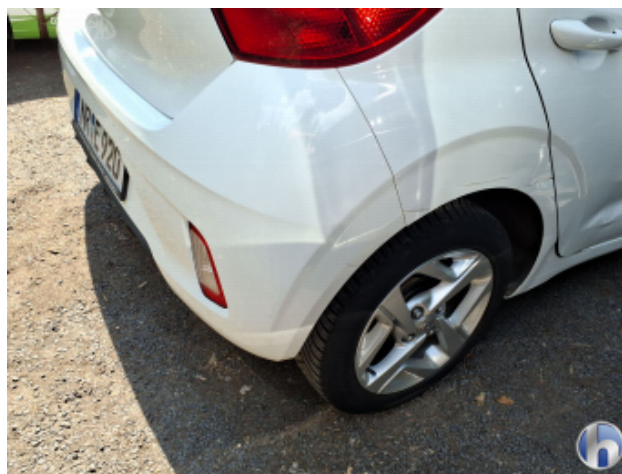
7. Stoßfänger Hinten  
Kratzer - Lackieren

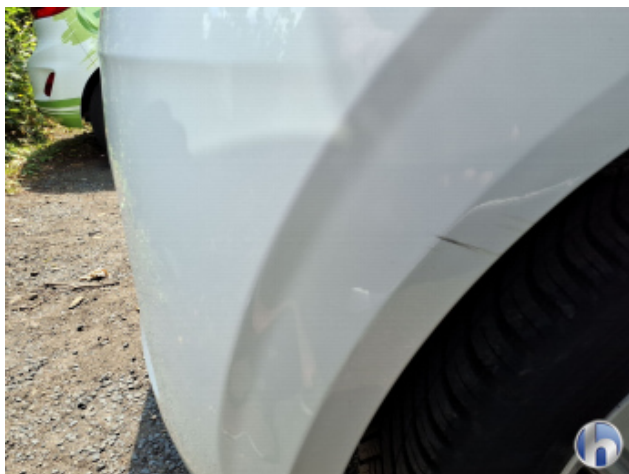
7. Stoßfänger Hinten  
Kratzer - Lackieren

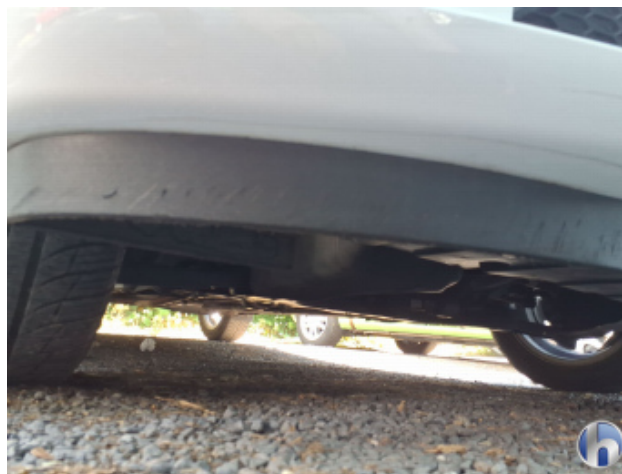
| | <b>Karosserie außen</b> | | |
|---|---|---|---|
| 8. | Frontspoiler | Beschädigt | Erneuern |

8. Frontspoiler  
Beschädigt - Erneuern

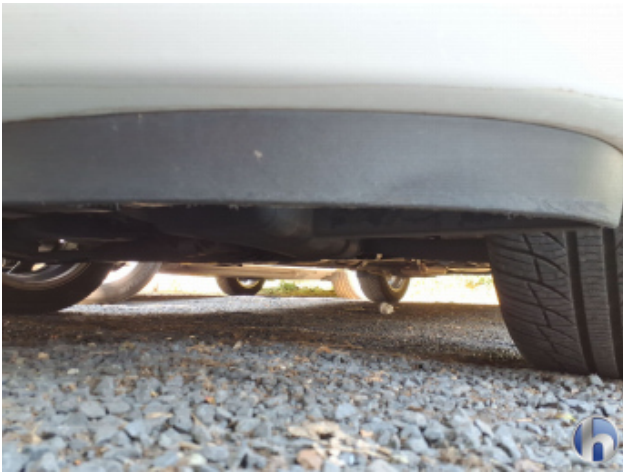
8. Frontspoiler  
**Beschädigt - Erneuern**

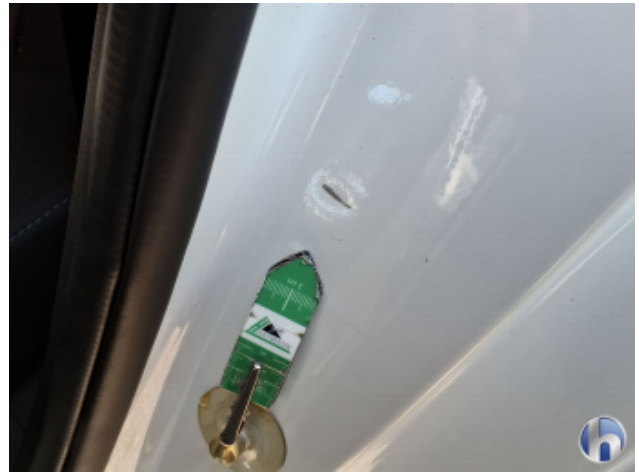
| | <b>Karosserie außen</b> | | |
|---|---|---|---|
| 9. | Türeinstieg Hinten - Links | Beschädigt | Smart Repair |

9. Türeinstieg Hinten - Links  
**Beschädigt - Smart Repair**

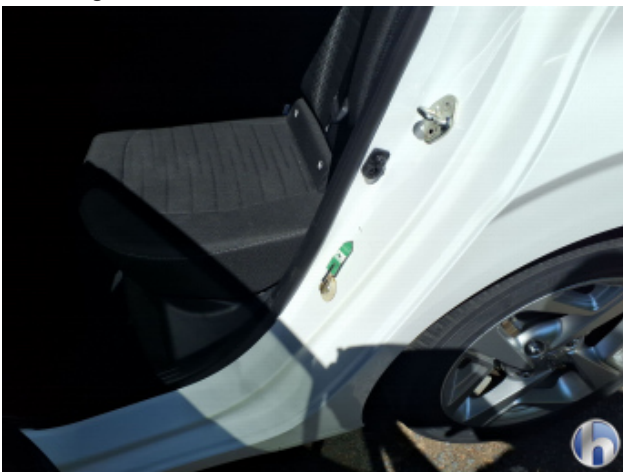
9. Türeinstieg Hinten - Links  
**Beschädigt - Smart Repair**

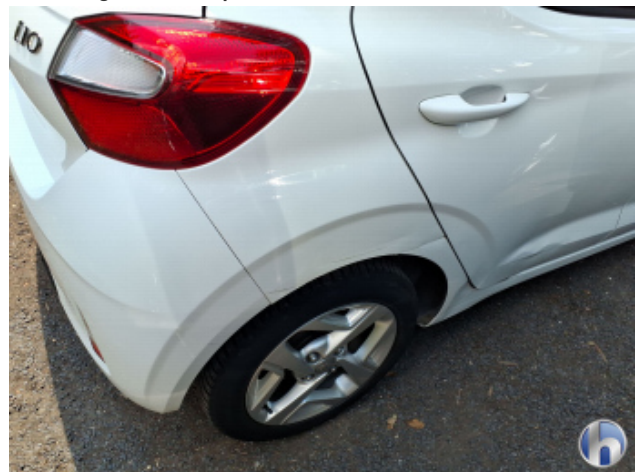
| | <b>Karosserie außen</b> | | |
|---|---|---|---|
| 10. | Fahrzeug rechts hinten | Unfallschaden | Siehe Kalkulation |

10. Fahrzeug rechts hinten  
**Unfallschaden - Siehe Kalkulation**

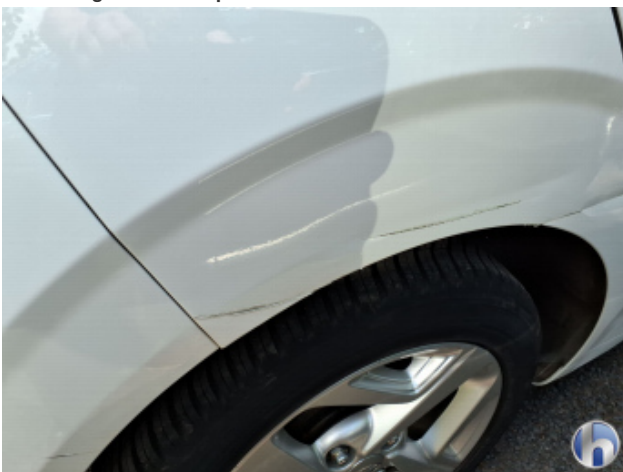
10. Fahrzeug rechts hinten  
**Unfallschaden - Siehe Kalkulation**

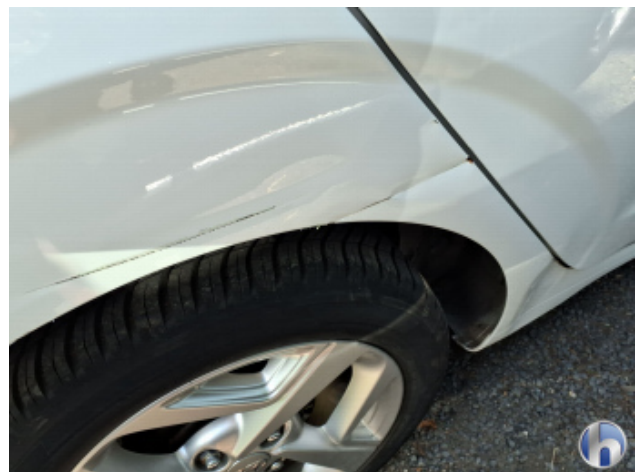
10. Fahrzeug rechts hinten  
**Unfallschaden - Siehe Kalkulation**

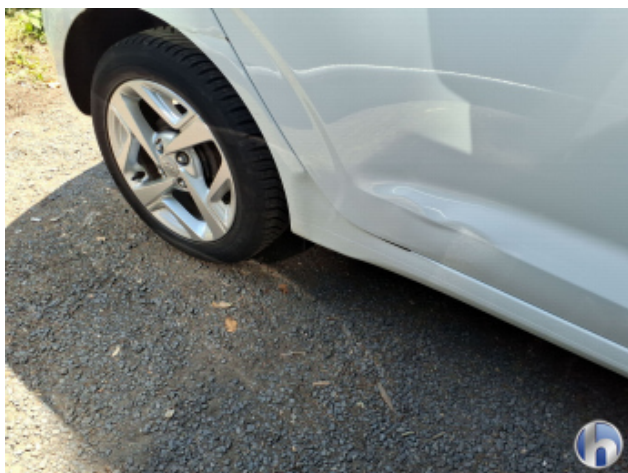
10. Fahrzeug rechts hinten  
**Unfallschaden - Siehe Kalkulation**

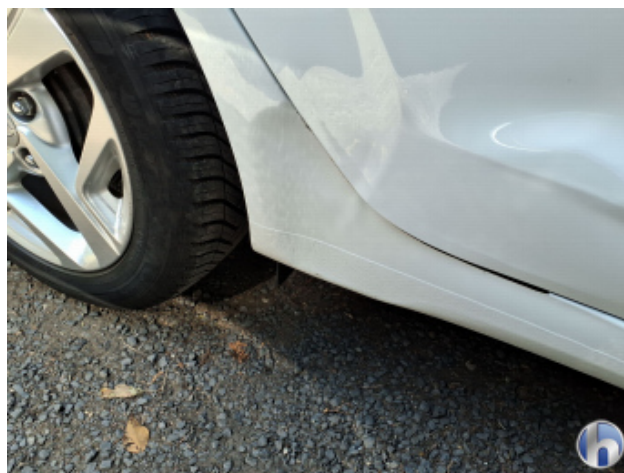
10. Fahrzeug rechts hinten  
**Unfallschaden - Siehe Kalkulation**

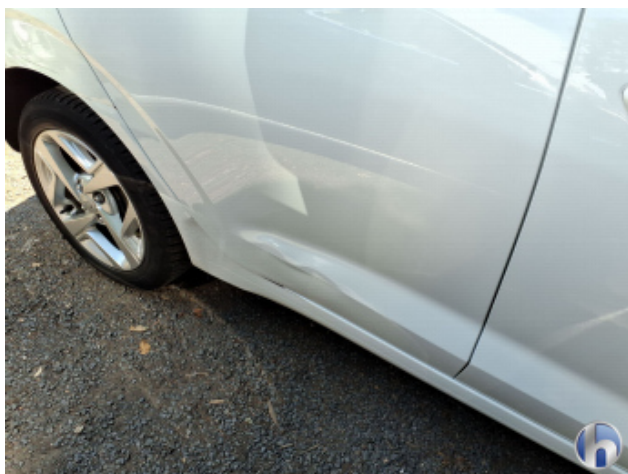
10. Fahrzeug rechts hinten  
**Unfallschaden - Siehe Kalkulation**

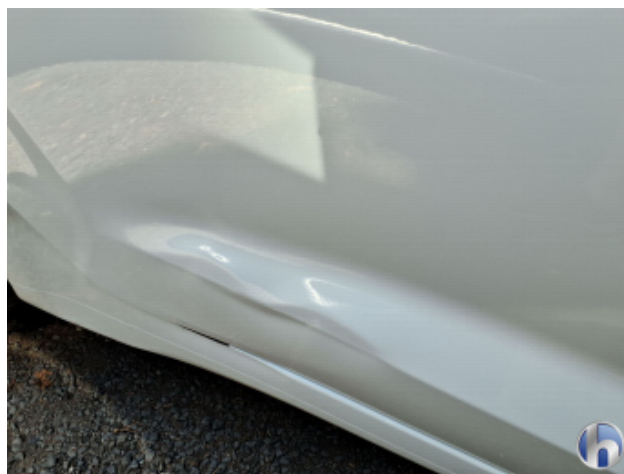
10. Fahrzeug rechts hinten  
**Unfallschaden - Siehe Kalkulation**
