# Zustandsbericht / Minderwertgutachten

Auftraggeber Mobilize Financial Services, eine Marke der RCI Banque S.A., Niederlassung  
Deutschland, Jagenbergstr. 1, 41468 Neuss  
Besichtigung 12.02.2026

| Hersteller | Renault | Typ / Verkaufsbez. | Megane E-Tech Electric<br>(02.2022->) / Megane<br>E-Tech EV40 130 Equilibre<br>(40 kWh boost) |

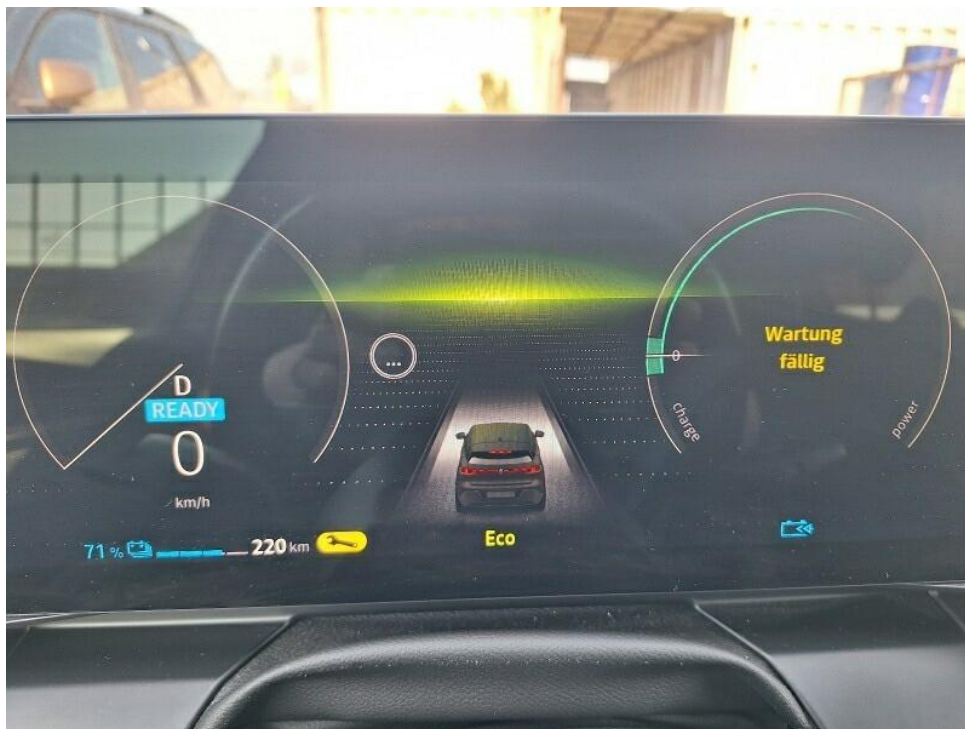
Bild 11 : Service/Inspektion Inspektion klein, überfällig, durchführen

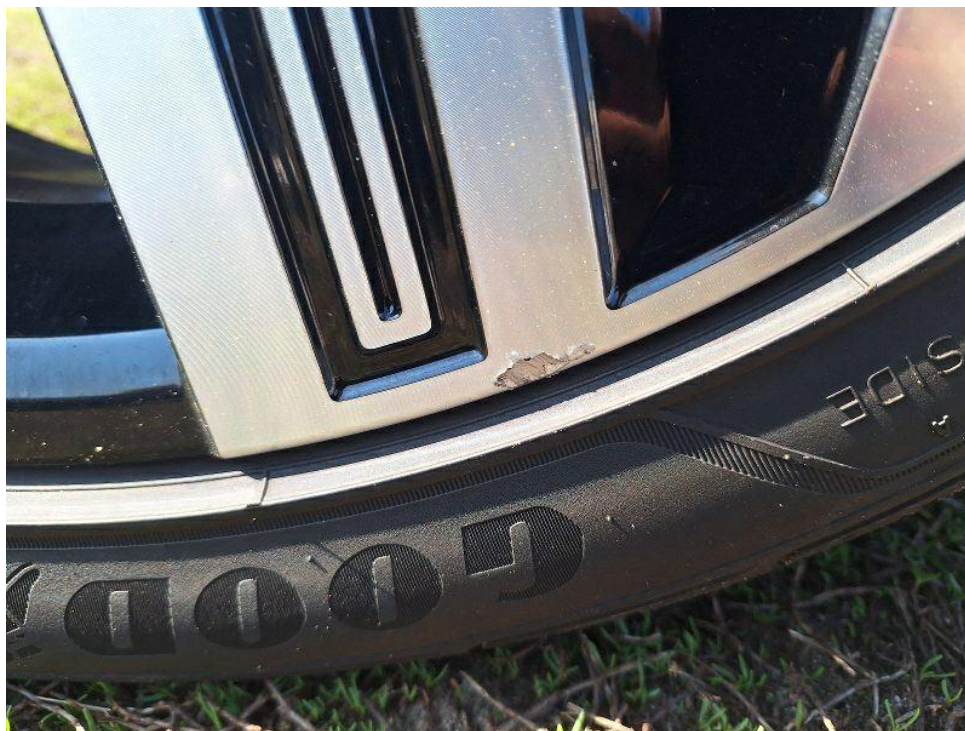
Bild 12 : Felge hinten rechts, eingekerbt, erneuern

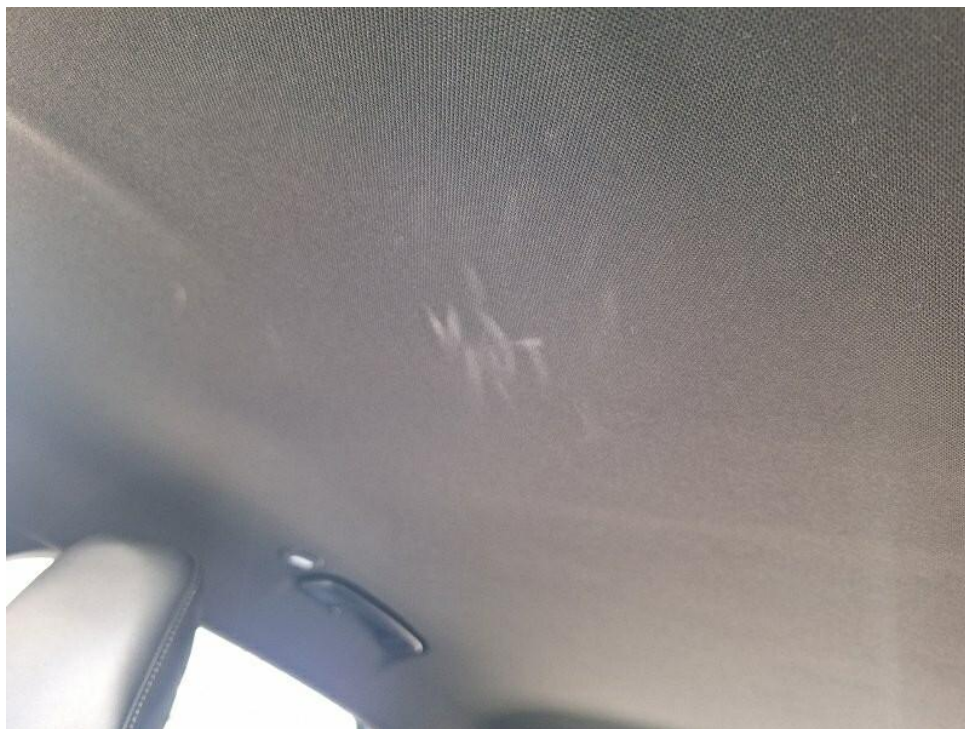
Bild 13 : Dachhimmel, verschmutzt, reinigen
