## » Übersicht

| <b>Berichts-Nr:</b> | 10766571 |

| <b>Hersteller:</b> | Volkswagen |
| <b>Modell:</b> | Passat |

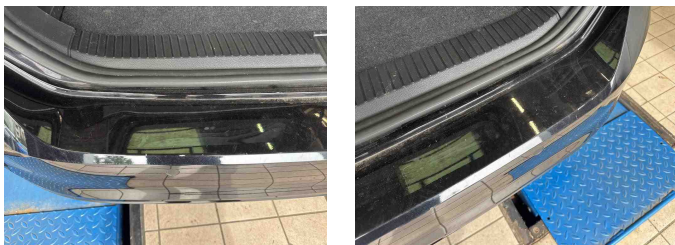
| Nr | Bauteil | Schadensbeschreibung | Reparaturempfehlung |
|---|---|---|---|
| 1 | Stoßfänger hinten | Kratzer | Lackieren |

1 - Stoßfänger hinten - Kratzer - Lackieren

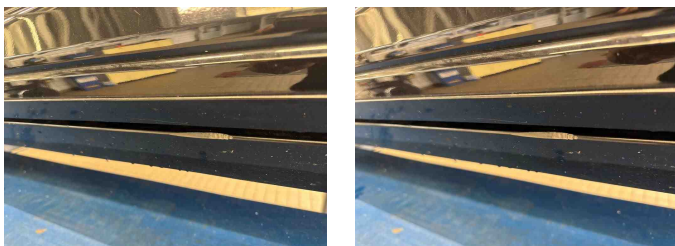
| Nr | Bauteil | Schadensbeschreibung | Reparaturempfehlung |
|---|---|---|---|
| 2 | Außenschweller links | Delle(n) und Kratzer | Instandsetzen + lackieren |

2 - Außenschweller links - Delle(n) und Kratzer - Instandsetzen + lackieren

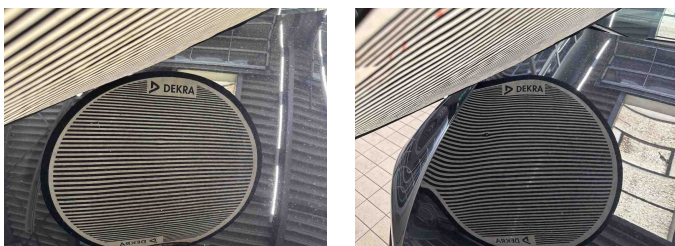
| Nr | Bauteil | Schadensbeschreibung | Reparaturempfehlung |
|---|---|---|---|
| 3 | Vorbereitungszeit Karosserie | Lack Vorbereitung | Ausführen |

3 - Vorbereitungszeit Karosserie - Lack Vorbereitung - Ausführen

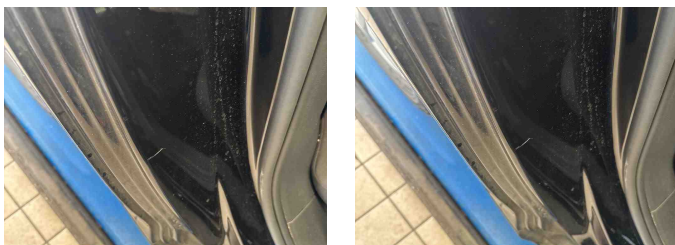
| Nr | Bauteil | Schadensbeschreibung | Reparaturempfehlung |
|---|---|---|---|
| 5 | Einstiegsschweller hinten rechts | Kratzer | Smart Repair |

5 - Einstiegsschweller hinten rechts - Kratzer - Smart Repair
