Zustandsbericht

Berichts-Nr: 10597058
vom: 12.05.2026

Fahrzeugkategorie:	Personenkraftwagen
Fahrzeugart:	Kombi
Hersteller:	Skoda
Modell:	Superb
HSN / TSN:	8004 / APL
Erstzulassungsdatum:	02.05.2023
Laufleistung:	147.124 km
Nachweis Kilometerstand:	Abgelesen
Farbe:	Moon-Weiss Metallic
Farbe Dach:	Moon-Weiss Metallic
Antriebsart:	Frontantrieb
Motorisierung/Kraftstoff:	Diesel
Hubraum:	2.000 ccm
Leistung:	110 kW (150 PS)
Fahrzeuglänge:	
Fahrzeughöhe:	
Fahrzeugbreite:	
Zulässiges Gesamtgewicht:	
Radstand:	
Anzahl Achsen:	2
Zylinder:	4
Schadstoffklasse:	Euro 6
Anzahl Türen:	4
Anzahl Sitze:	5
Getriebe:	Automatik 7-Gang
Polsterart:	Stoff
Interieurfarbe:	Schwarz
Anzahl vorhandene Schlüssel:	3

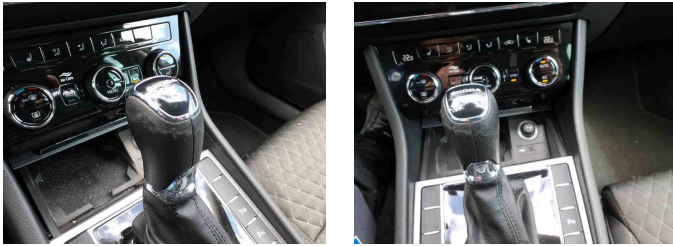
Nr	Bauteil	Schadensbeschreibung	Reparaturempfehlung
1	Stoßfängerverkleidung hinten	Kratzer	Akzeptabel (Gebrauchsspur)
2	Kotflügel hinten rechts	Delle(n) und Kratzer	Akzeptabel (Gebrauchsspur)
3	Schalthebel	Kratzer	Akzeptabel (Gebrauchsspur)
4	Lenkrad	Kratzer	Akzeptabel (Gebrauchsspur)
5	Stoßfänger vorne	Kratzer	Akzeptabel (Gebrauchsspur)

3 - Schalthebel - Kratzer - Akzeptabel (Gebrauchsspur)

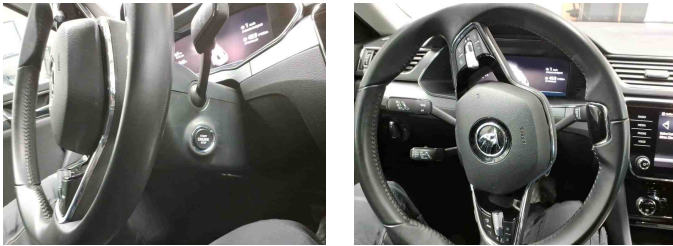
4 - Lenkrad - Kratzer - Akzeptabel (Gebrauchsspur)

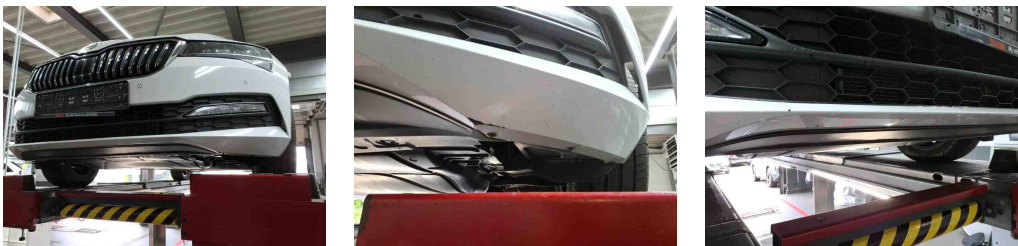
5 - Stoßfänger vorne - Kratzer - Akzeptabel (Gebrauchsspur)
