» Übersicht

Auftrags-Nr: 1002342910
Besichtigt am: 02.03.2026 09:33
Berichts-Nr: 10138407
FIN: TMBER6PJ3P4028052

» Fahrzeugdaten

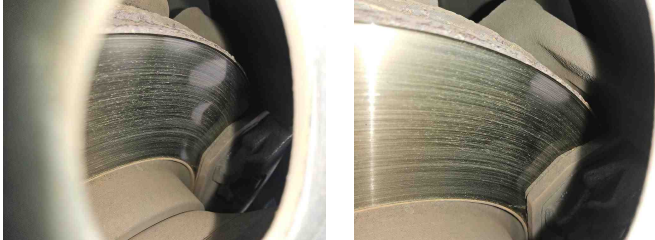
1 - Bremsbeläge vorne - Verschlissen - Ersetzen

Kommentar ggf Brems Scheiben erneuern, Kostenerweiterung möglich.

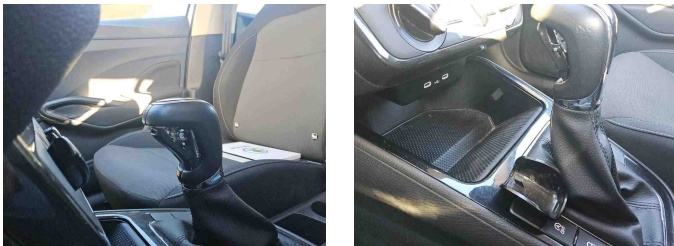
2 - Schalthebel - Beschädigt - Ersetzen

Kommentar Abdeckkappe für die Entriegelung ist gebrochen.

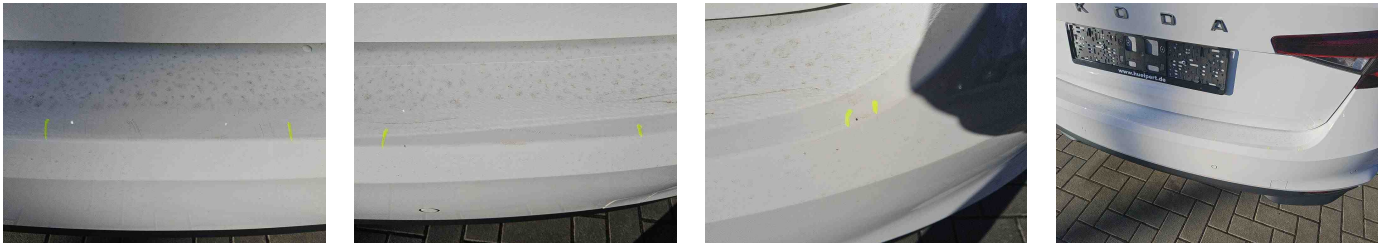
3 - Stoßfänger hinten - Kratzer - Smart Repair

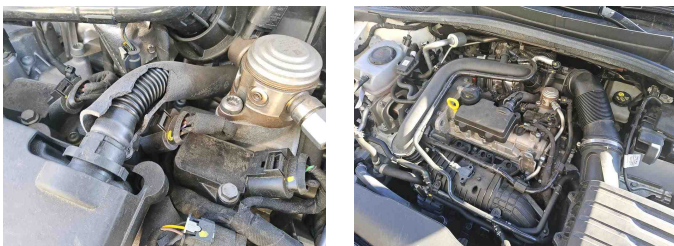
4 - Motorhaube Dämmmatte - Beschädigt - Ersetzen

Kommentar Schlauchisolierung beschädigt, Kostenerweiterung möglich.
